# Asbestinventarisatetest

Albertusplein 6, 3270 Scherpenheuvel-Zichem

Attestnummer : 20250826-000060.000

Uitgegeven op : 26.08.2025

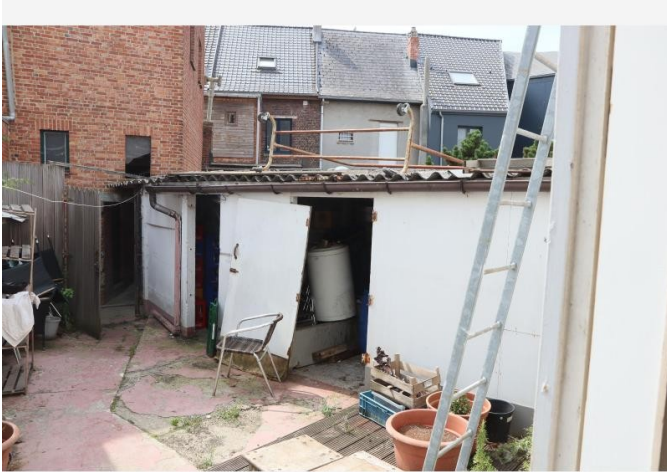
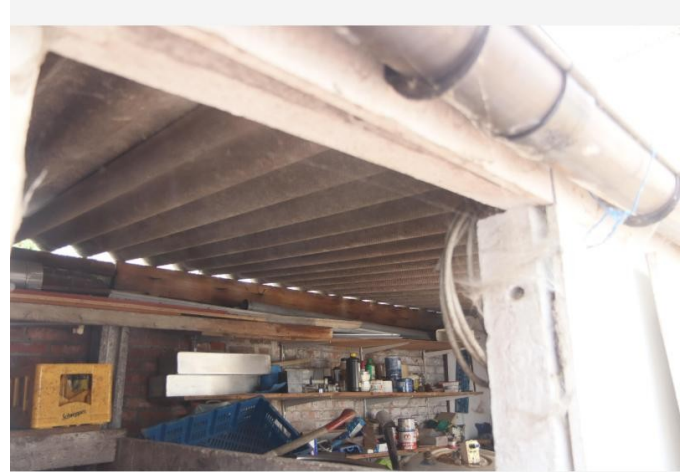
Het asbestmateriaal valt onder de mijlpaal van 2034.

**Dringend verwijderen**

| Eindbeoordeling materiaalrisico | Hoog materiaalrisico en/of hoge kans op vezelvrijgave |

| Asbestsoort (vezeltype) | Crocidoliet aanwezig |
| Toestand van het materiaal | Matig beschadigd, matig verweerd |

| Beschrijving | Golfplaten berging +0 |

- Zorg voor een veilig beheer. Vermijd het beschadigen van het asbestmateriaal. Controleer de toestand jaarlijks op wijzigingen.
- Hemelwater dat afspoelt van asbestcement daken of gevels kan asbestdeeltjes bevatten. Gebruik het enkel voor gesloten circuits (bv. spoelen toiletten). Reinig na het vervangen van het dak of de gevel de dakgoten en regenwaterput of -ton om asbesthoudend sediment of slib te verwijderen

- Eenvoudige handelingen: mag via doe-het-zelf of door werknemer(s) met opleidingsattest eenvoudige handelingen  
cf. KB 16/03/2006. Kan via doe doe-het-zelf. Als dit materiaal verwijderd kan worden zonder het te breken, te beschadigen... , dan mag met dit  
met eenvoudige handelingen.  
Vermijd stofvorming en stofverspreiding op elk moment van de werken. Bevochtig of fixeert het materiaal.

Het gebruik van sneldraaiende werktuigen (boormachine, slijpschijf, hogedrukreiniger...) is verboden.

Zorg voor gepaste persoonlijke beschermingsmiddelen: minimaal FFP3-mondmasker (EN 149), wegwerpoverall met kap (minimaal Cat III, type 5/6), wegwerphandschoenen en overschoenen of afspoelbaar schoeisel

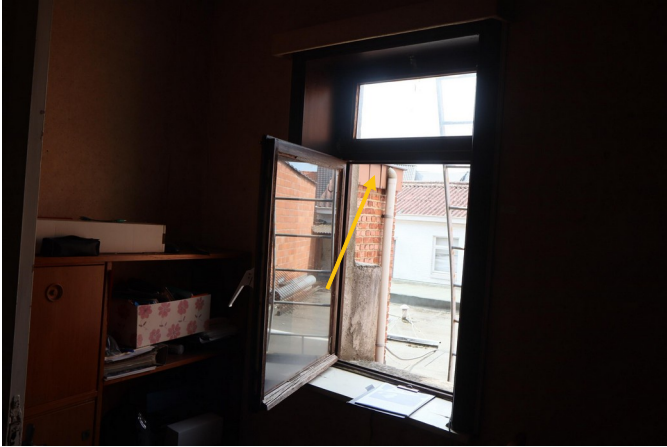
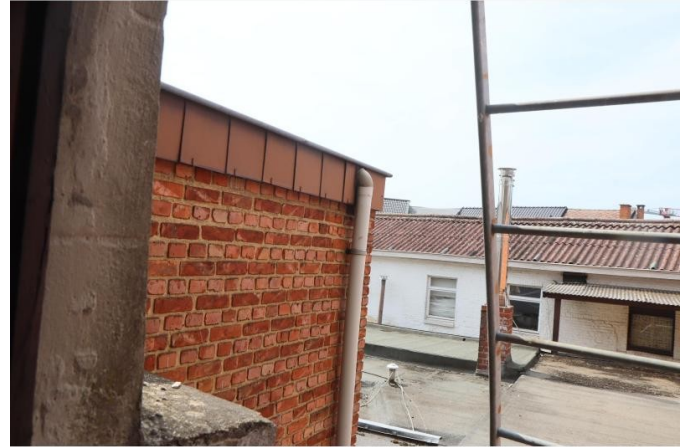
Het asbestmateriaal valt onder de mijlpaal van 2034.

Verwijderen

| Eindbeoordeling materiaalrisico | Verhoogd materiaalrisico en/of verhoogde kans op vezelvrijgave |

| Asbestsoort (vezeltype) | Crocidoliet aanwezig |
| Toestand van het materiaal | Matig beschadigd, matig verweerd |

| Beschrijving | Leien als gevel bekleding |

- Zorg voor een veilig beheer. Vermijd het beschadigen van het asbestmateriaal. Controleer de toestand jaarlijks op wijzigingen.

- Eenvoudige handelingen: mag via doe-het-zelf of door werknemer(s) met opleidingsattest eenvoudige handelingen  
cf. KB 16/03/2006. Kan via doe-het-zelf. Als dit materiaal verwijderd kan worden zonder het te breken, te beschadigen... , dan mag met dit  
met eenvoudige handelingen.  
Vermijd stofvorming en stofverspreiding op elk moment van de werken. Bevochtig of fixeert het materiaal.  
Het gebruik van sneldraaiende werktuigen (boormachine, slijpschijf, hogedrukreiniger...) is verboden.

Zorg voor gepaste persoonlijke beschermingsmiddelen: minimaal FFP3-mondmasker (EN 149), wegwerpoverall met kap (minimaal Cat III, type 5/6), wegwerphandschoenen en overschoenen of afspoelbaar schoeisel

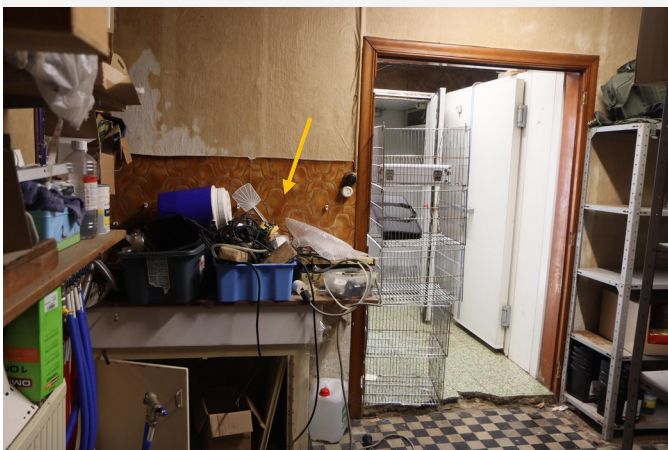
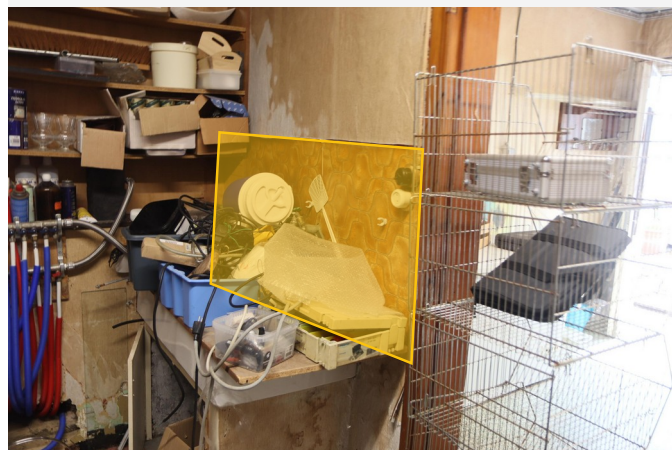
Het asbestmateriaal valt onder de mijlpaal van 2034.

Verwijderen

- Zorg voor een veilig beheer. Vermijd het beschadigen van het asbestmateriaal. Controleer de toestand jaarlijks op wijzigingen.

- Hermetische zone (erkend asbestverwijderaar)  
Dit betreft een niet-hechtgebonden asbestmateriaal. Het verwijderen van deze toepassing kan een grote vezelvrijgave tot gevolg hebben. Deze toepassing kan enkel verwijderd worden in een hermetische zone door een erkend asbestverwijderaar..

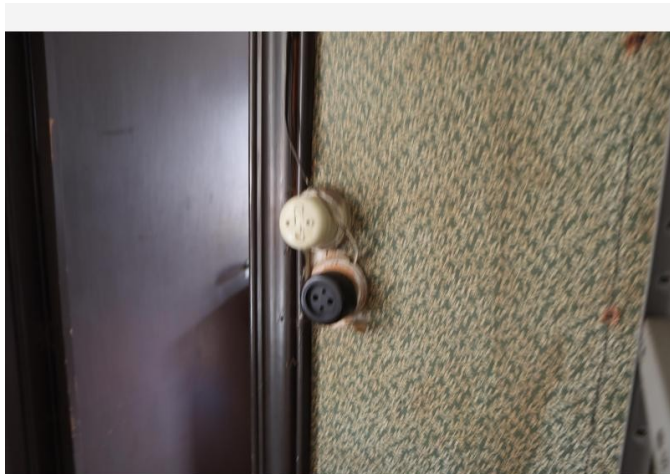
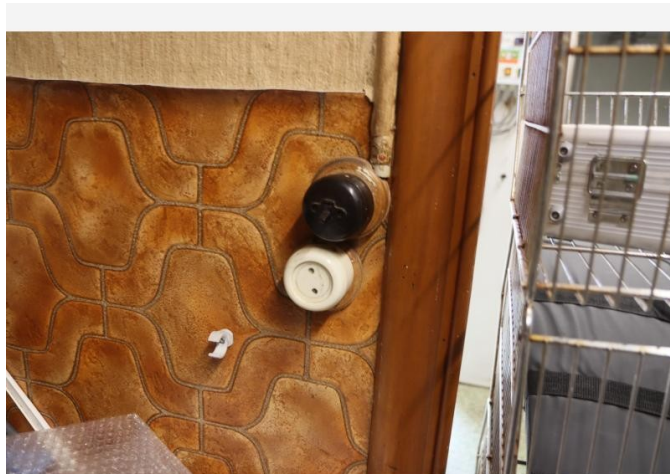
## Fiche 11: Bakelieten elektrisch materiaal (schakelaars, verdeelkasten etc.)

Asbestmateriaal

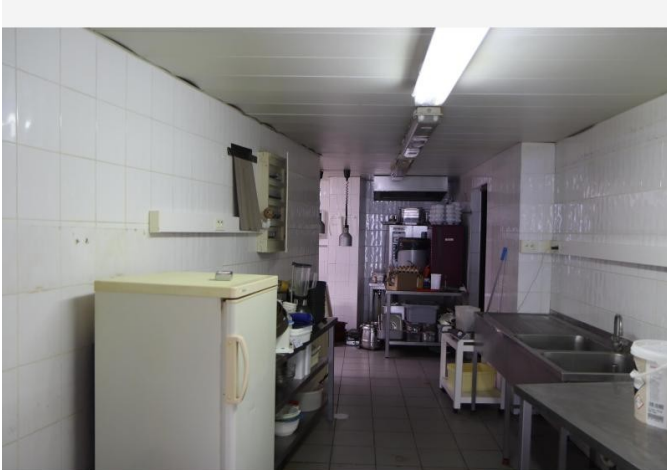
## Fiche 12: Mogelijks asbestverdachte lijm achter wandtegels

Advies

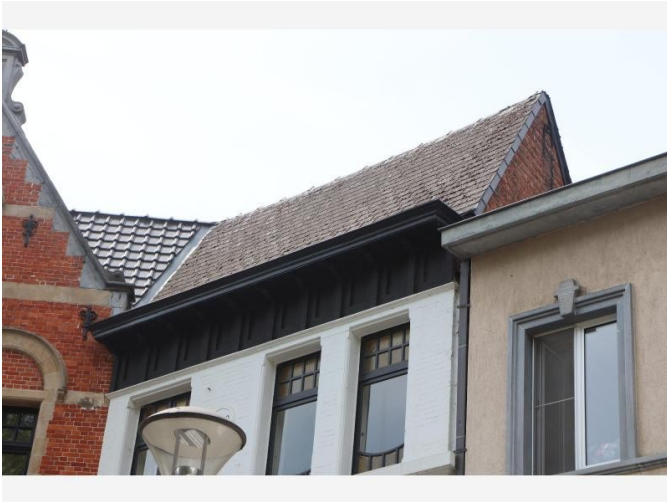
## Fiche 14: Eventueel asbesthoudende onderdaken zijn niet onderzocht

Advies

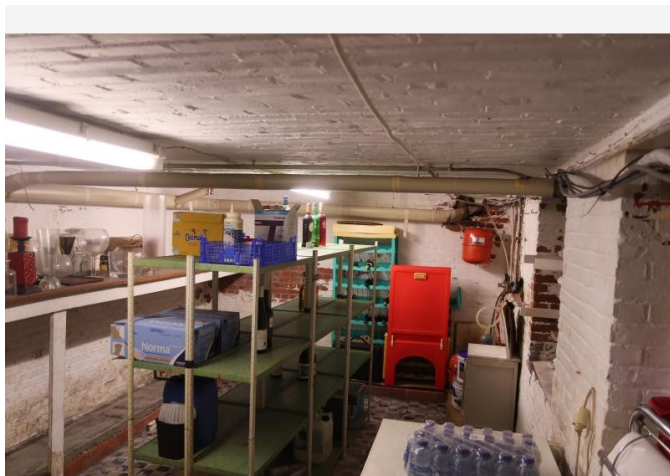
## Fiche 16: Leidingisolatie in kelder bestaande uit uit wol en kunststof

Advies

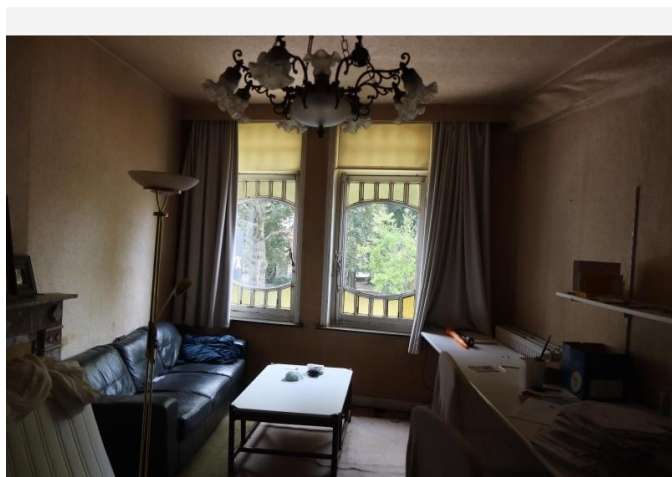
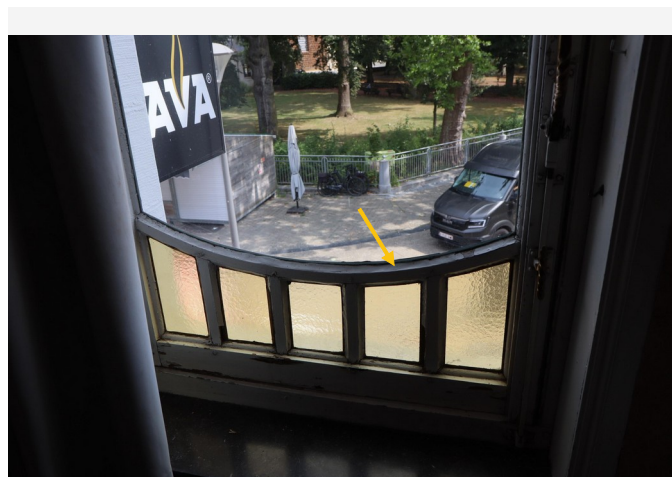
| Opmerking | Enkel de bovenste laag is onderzocht. Bij eventuele renovatie- of sloopwerken, het volledig pakket destructief te laten onderzoeken. |

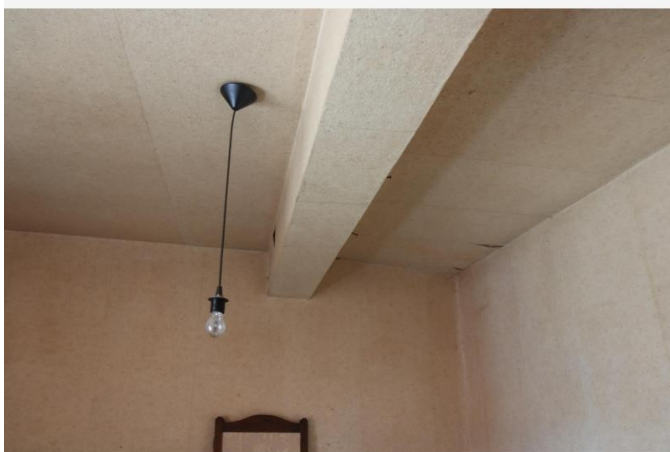
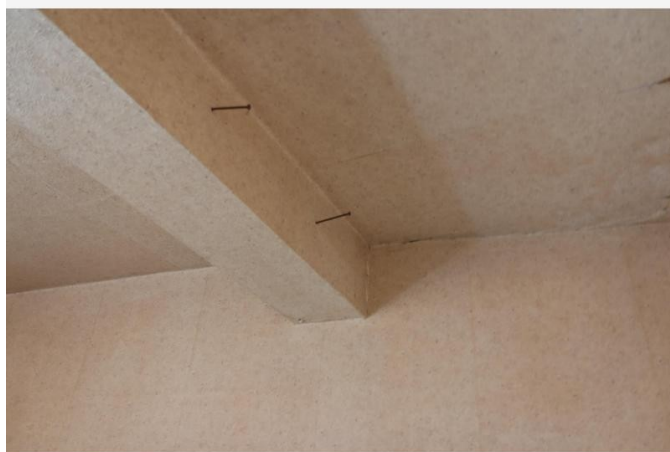
## Fiche 21: Pleisterwerk plafonds

Geen asbest
