# Asbestinventarisatetest

Engelbert Moensstraat 23, 3078 Kortenbergh

Attestnummer : 20250628-000122.000

Uitgegeven op : 28.06.2025

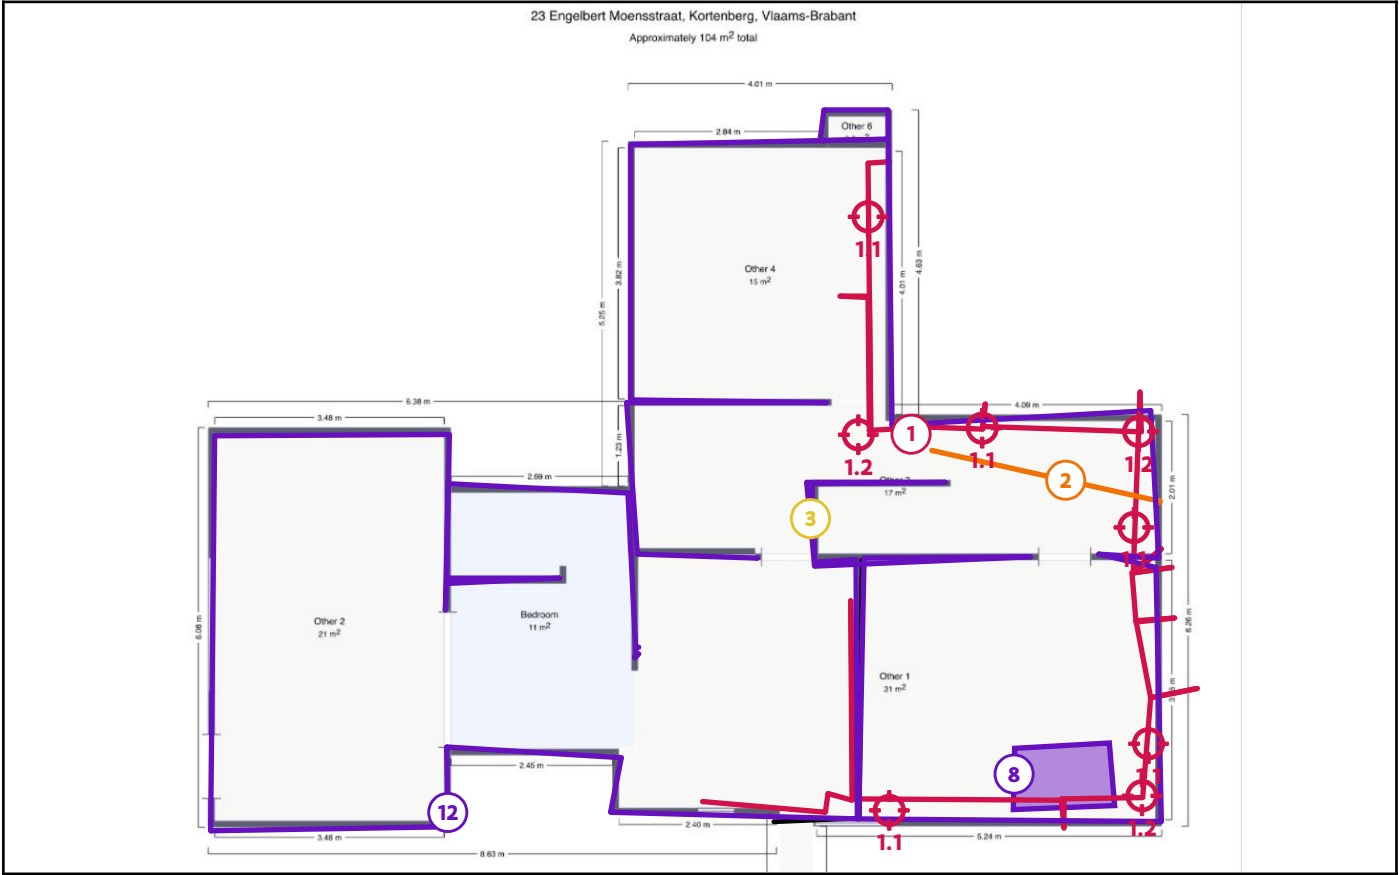
# Plan 1.1: Kelder

| Beschrijving | Type | Actie |
|---|---|---|
| 1. Leidingisolatie (kelder) | Asbestmateriaal | Dringend verwijderen |
| 2. Afvoerbuys asbestverdacht (eternite) | Asbestmateriaal | Verwijderen |
| 3. Bakelieten elektriciteitstoepassingen | Asbestmateriaal | Zorgvuldig beheren |

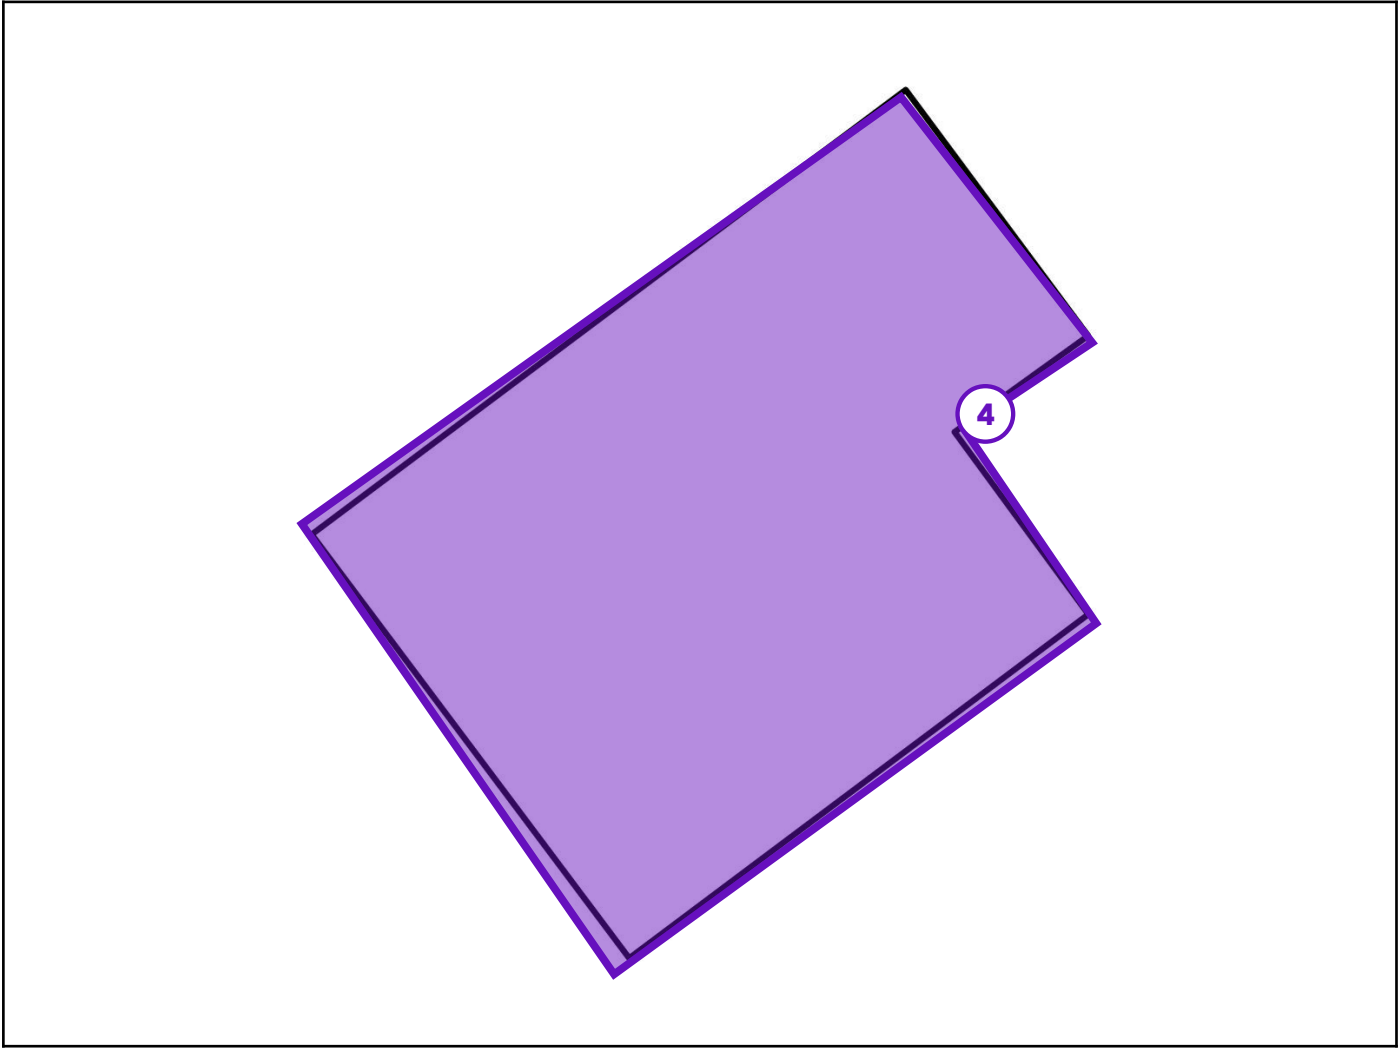
# Plan 1.10: Zolder

| Beschrijving | Type | Actie |
|---|---|---|
| 4. Zolder | Beperking | - |

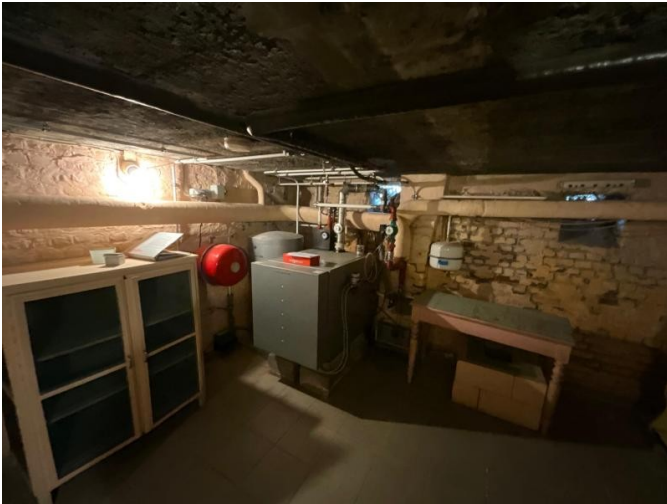
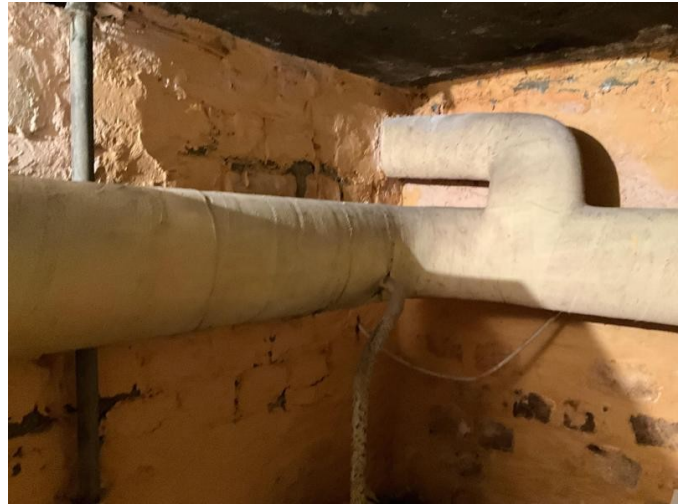
Het asbestmateriaal valt onder de mijlpaal van 2034.

**Dringend verwijderen**

| Eindbeoordeling materiaalarisico | Hoog materiaalarisico en/of hoge kans op vezelvrijgave |

| Gebondenheid | Categorie 3: niet-hechtgebonden met weinig of geen matrix |
| Asbestsoort (vezeltype) | Amfibool aanwezig, uitgezonderd crocidoliet |
| Asbestconcentratie | Hoog ( $\geq 50\%$ ) |
| Toestand van het materiaal | Matig beschadigd, matig verweerd |

| # | Type | Referentie | Resultaat |
|---|---|---|---|
| 1.1 | Mengmonster | X3-Rechte stukken | Amosiet |
| 1.2 | Mengmonster | X4-Bochten | Amosiet |

| Beschrijving | Leidingisolatie (kelder) |

- Verwijder dit asbestmateriaal zo snel mogelijk. Volg de toestand goed op.
- Voer binnenluchtmetingen uit om actuele blootstellingsrisico's in de binnenlucht te monitoren.

- Hermetische zone (erkend asbestverwijderaar)  
Het verwijderen van deze toepassing kan leiden tot (hoge) stofconcentratie.

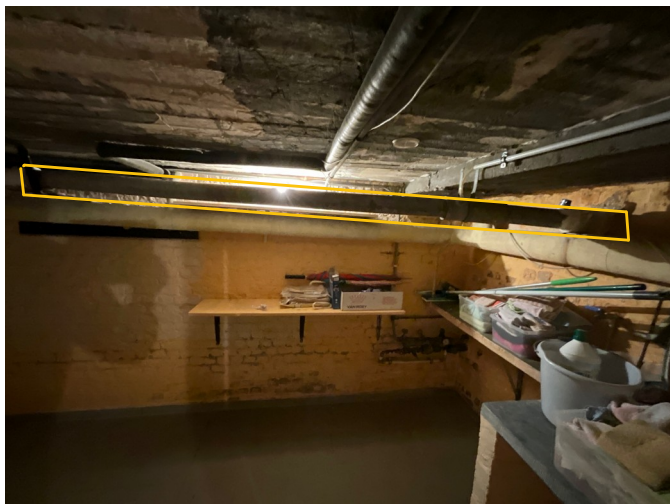
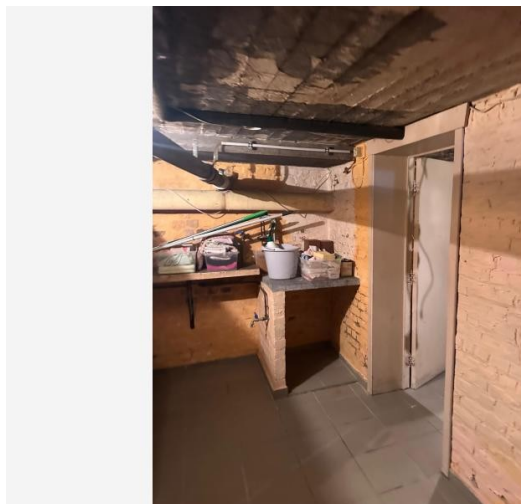
Het asbestmateriaal valt onder de mijlpaal van 2040.

Verwijderen

| Eindbeoordeling materiaalrisico | Verhoogd materiaalrisico en/of verhoogde kans op vezelvrijgave |

| Asbestsoort (vezeltype) | Crocidoliet aanwezig |
| Toestand van het materiaal | Licht beschadigd, licht verweerd. Intact calciumsilicaatmateriaal of categorie III 'gebondenheid' |

| Beschrijving | Afvoerbuis asbestverdacht (eternite) |

- Zorg voor een veilig beheer. Vermijd het beschadigen van het asbestmateriaal. Controleer de toestand jaarlijks op wijzigingen.

- Eenvoudige handelingen: enkel door erkend asbestverwijderaar  
Het verwijderen van deze toepassing kan leiden tot stofconcentratie.

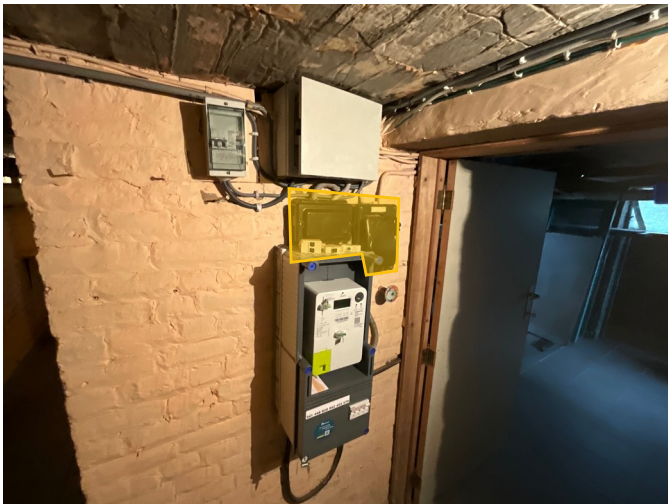
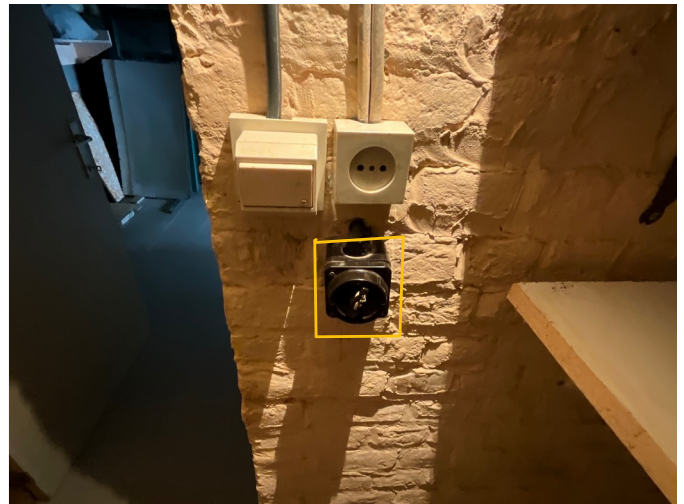
Het asbestmateriaal valt onder de mijlpaal van 2040.

Zorgvuldig beheren

| Eindbeoordeling materiaalrisico | Laag materiaalrisico en/of verlaagde kans op vezelvrijgave |

| Toestand van het materiaal | Onbeschadigd, niet verweerd |

| Beschrijving | Bakelieten elektriciteitstoepassingen |
| Opmerking | Asbestverdachte elektriciteitstoepassingen (lichtschakelaars, stopcontacten,...) van het type bakeliet. In deze toestand zijn de toepassingen niet schadelijk voor de gezondheid. Indien de situatie wijzigt door bv afbraak of grondige verbouwingswerken, is het aangewezen om bijkomend (destructief) onderzoek uit te voeren om de aanwezigheid van asbest al dan niet uit te sluiten.. |

- Zorg voor een veilig beheer. Vermijd het beschadigen van het asbestmateriaal. Controleer de toestand jaarlijks op wijzigingen.
- Voer bijkomende staalname(s) uit.

- Eenvoudige handelingen: mag via doe-het-zelf of door werknemer(s) met opleidingsattest eenvoudige handelingen  
Het verwijderen van deze toepassing zal niet leiden tot (hoge) stofconcentratie.

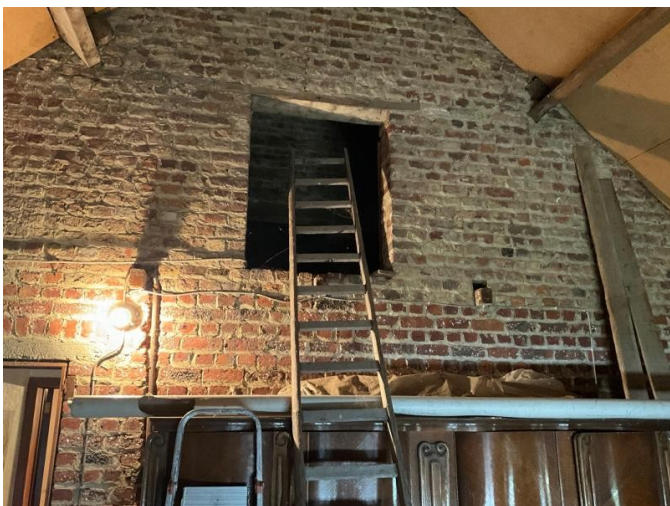
*Situeringsfoto*

### Permanente beperking

**Reden:** Er is geen volledige risicobeoordeling mogelijk

**Uitleg van de asbestdeskundige:** De zolder was niet op een veilige manier te betreden op het moment van de inspectie.

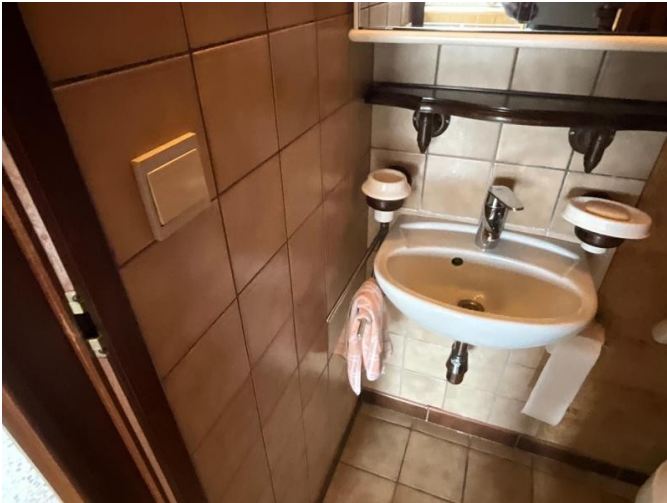
Vrije foto

De wandtegels bevatten geen asbesthoudende materialen volgens visuele vastelling & expertise. Indien de situatie wijzigt door bv afbraak of grondige verbouwingswerken, is het aangewezen om bijkomend (destructief) onderzoek uit te voeren (met extra staalnames) op achterliggende/ingesloten materialen zoals zwarte (tegel)lijmlagen,...

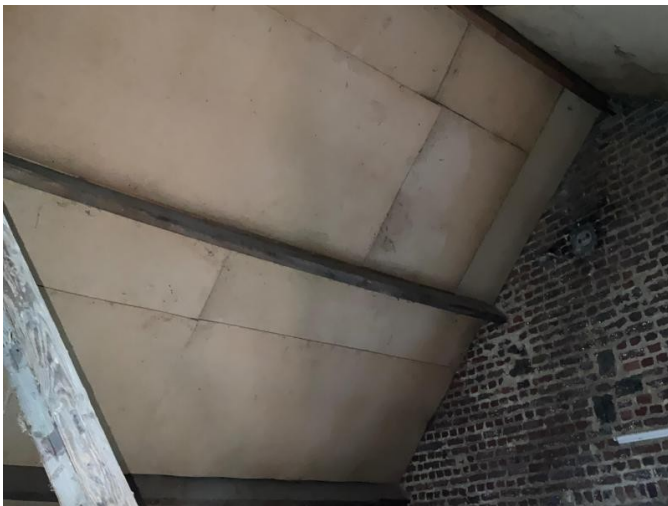
Vrije foto

Het onderdak bevat geen asbesthoudende materialen volgens visuele vaststelling & expertise. Indien de situatie wijzigt door bv afbraak of grondige verbouwingswerken, is het aangewezen om bijkomend (destructief) onderzoek uit te voeren (met extra staalnames) op achterliggende/ingesloten materialen.
