# Asbestinventarisatetest

Koningin Astridlaan 420/8, 1950 Kraainem

Attestnummer : 20251202-000008.000

Uitgegeven op : 02.12.2025

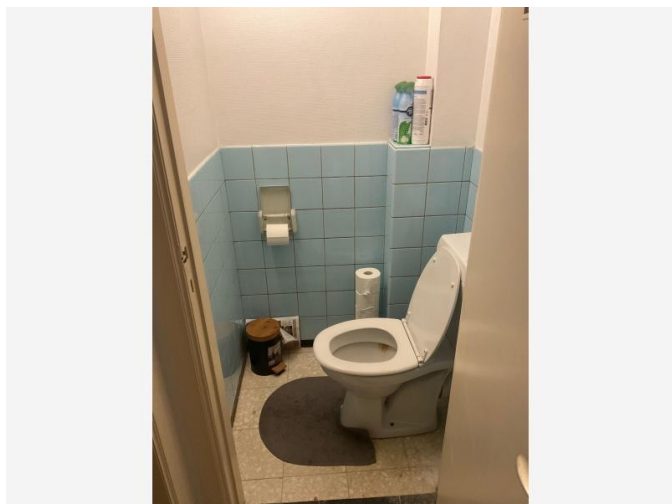
Situeringsfoto

deze wanden zijn betegeld en de gebruikte tegellijm is niet waarneembaar zonder destructief onderzoek

Tegellijm kan asbesthoudend zijn, daarom is het aangeraden om extra onderzoek te laten uitvoeren bij renovatie of sloopwerken

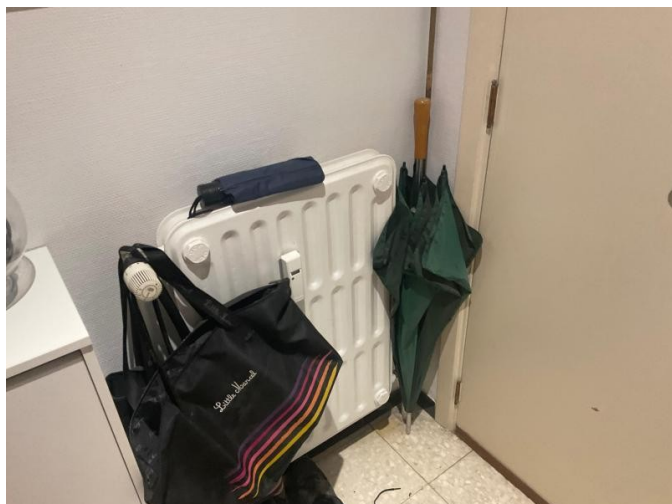
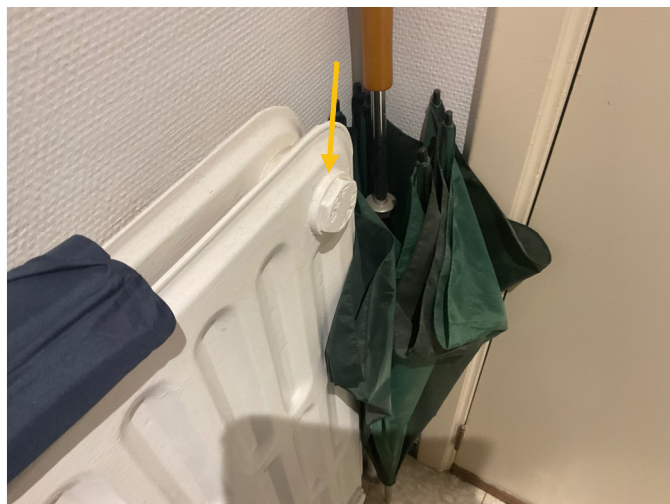
Er zitten mogelijk Pakkingen tussen radiatorbladeren.

Deze zijn vaak asbest houdend .

zonder demontage / destructief onderzoek zijn deze niet waarneembaar .

Deze zijn enkel waarneembaar bij het demonteren van de radiatoren

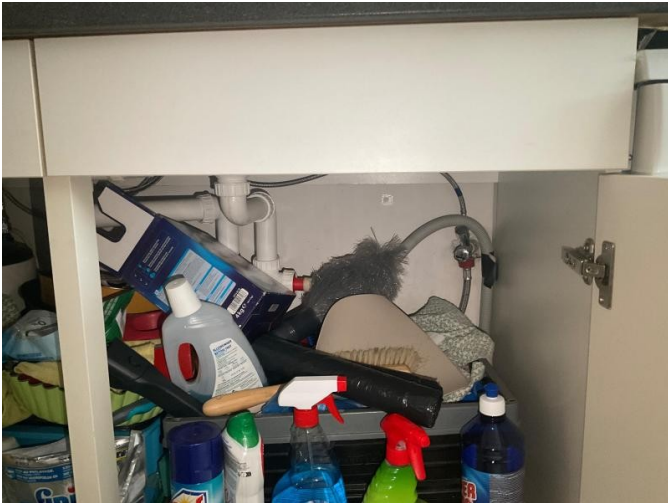
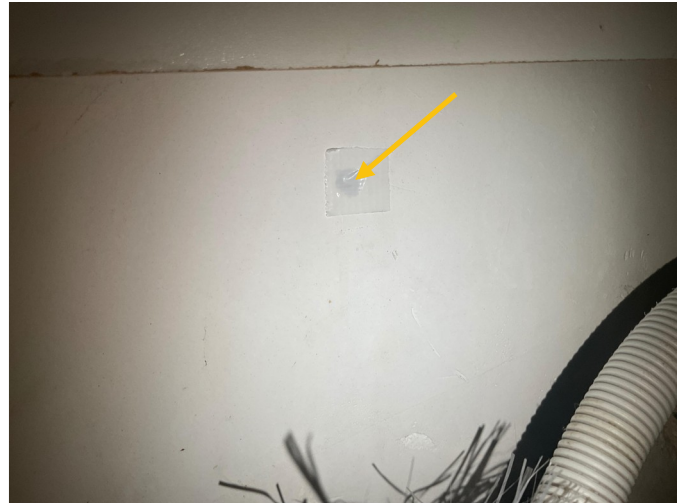
## Fiche 3: \* Pleisterwerk muren

Geen asbest

| # | Type | Referentie | Resultaat |
|---|---|---|---|
| 3.1 | Mengmonster | 25580/01 | Geen asbest |

| Beschrijving | * Pleisterwerk muren |
| Bindmiddel van materiaal | Gips - kalk |
| Gebondenheid op basis van bindmiddel | Niet-hechtgebonden |

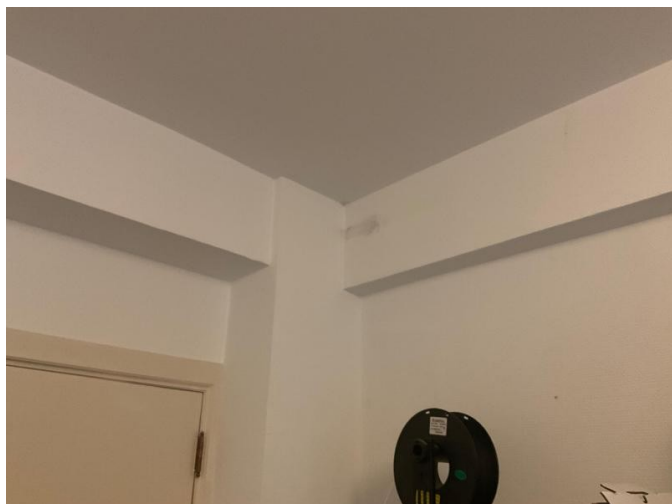
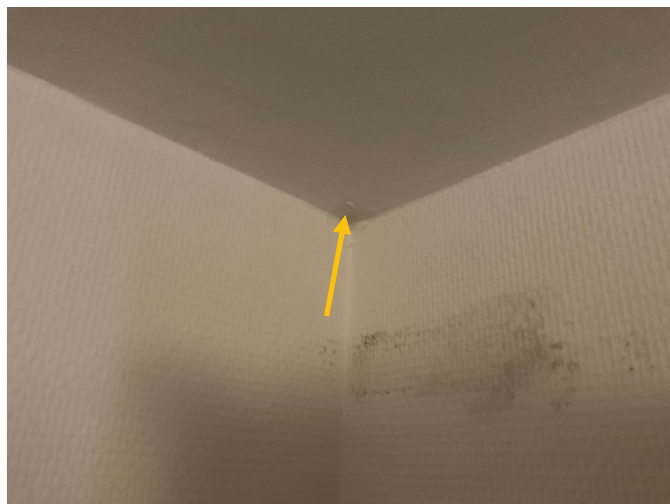
## Fiche 4: \* Pleisterwerk plafonds

Geen asbest

| # | Type | Referentie | Resultaat |
|---|---|---|---|
| 4.1 | Mengmonster | 25580/02 | Geen asbest |

| Beschrijving | * Pleisterwerk plafonds |
| Bindmiddel van materiaal | Gips - kalk |
| Gebondenheid op basis van bindmiddel | Niet-hechtgebonden |

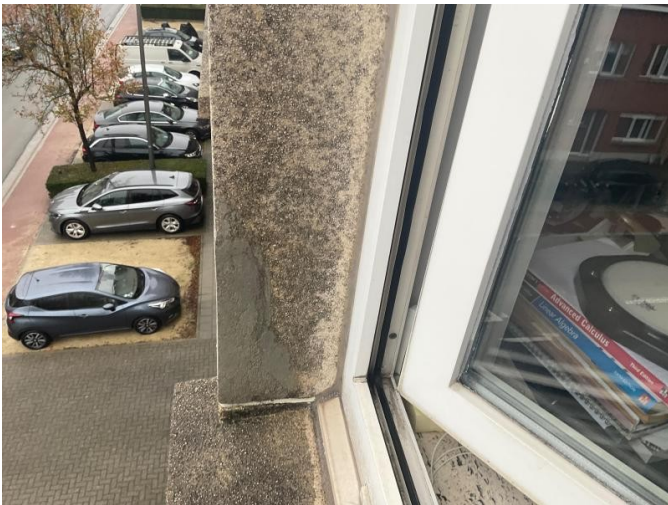
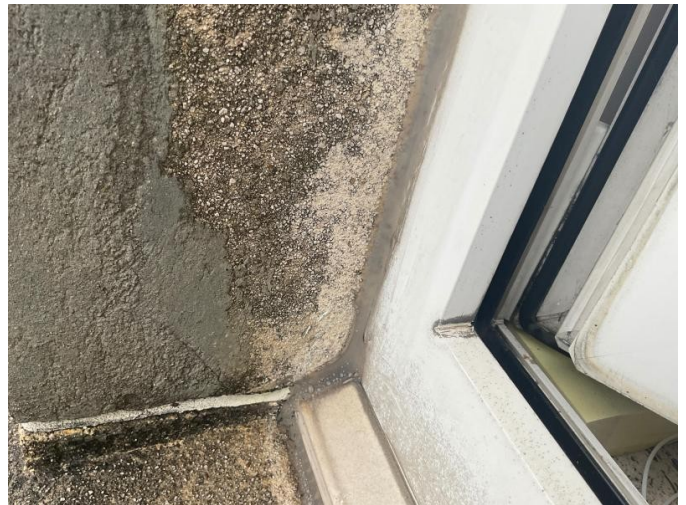
### Fiche 5: - afdichtingsmateriaal aan schrijnwerk

| Beschrijving | Notitie | Terug te vinden op plannen |
|---|---|---|
| Fiche 5: - afdichtingsmateriaal aan schrijnwerk | - | Plan 1.1: 3de verdiep |
