# Asbestinventarisatetest

Patersstraat 41/1, 2300 Turnhout

Attestnummer : **20251128-000175.000**

Uitgegeven op : **28.11.2025**

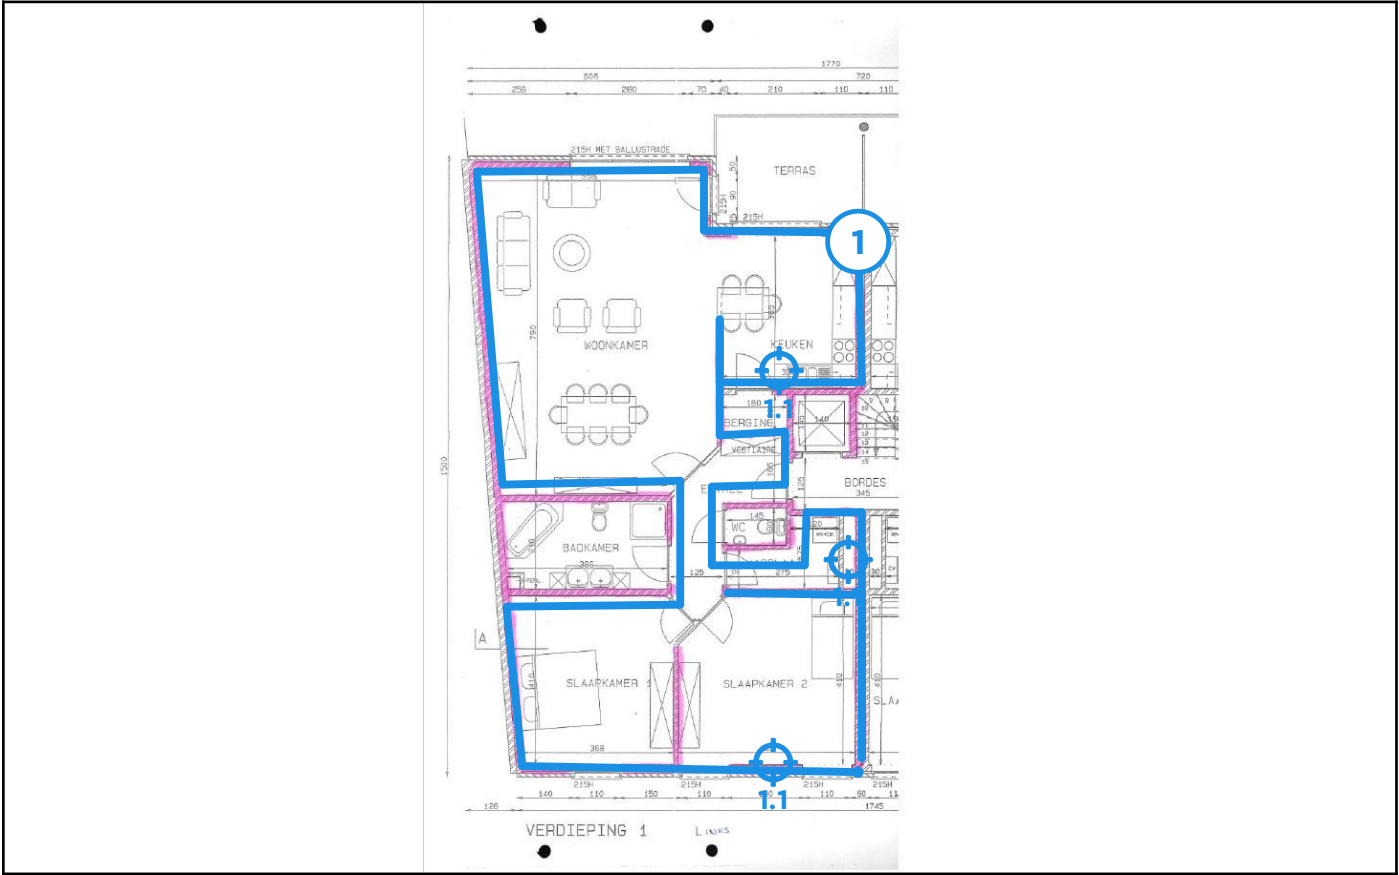
# Plan 1.2: Grondplan

| Beschrijving | Type | Actie |
|---|---|---|
| 1. Muurpleister | Geen asbest | - |
| 1.1 Code: 1 | Mengmonster | - |

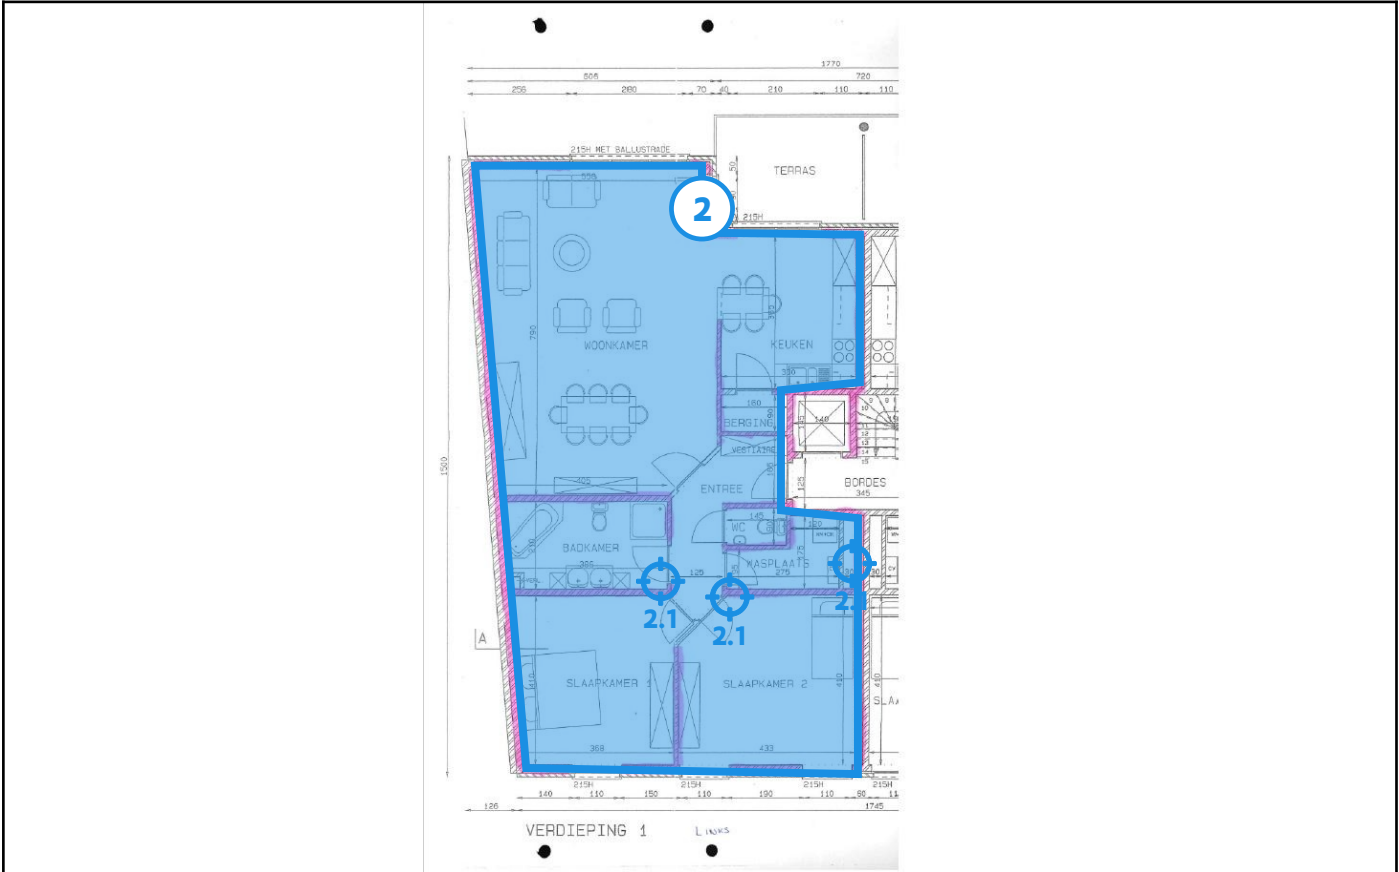
# Plan 1.3: Grondplan

| Beschrijving | Type | Actie |
|---|---|---|
| 2. Plafondpleister | Geen asbest | - |
| 2.1 Code: 2 | Mengmonster | - |

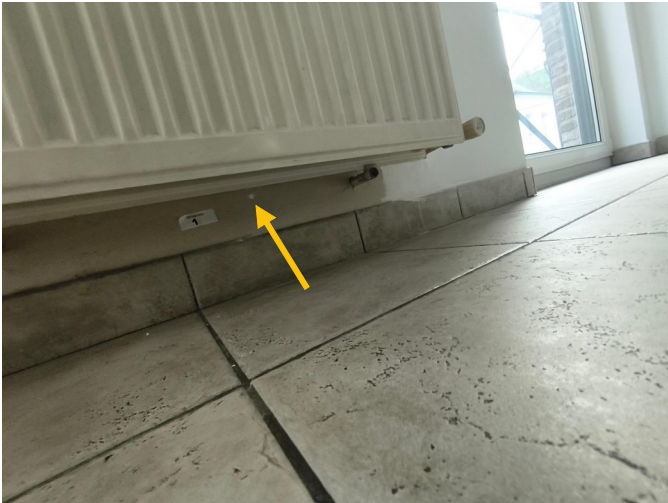
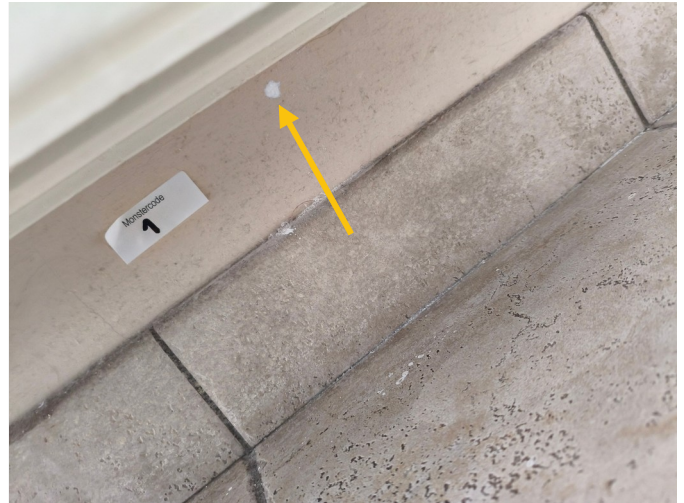
## Fiche 1: Muurpleister

Geen asbest

| # | Type | Referentie | Resultaat |
|---|---|---|---|
| 1.1 | Mengmonster | 1 | Geen asbest |

| Opmerking | <p>Volgens het inspectieprotocol is een monstername van het pleisterwerk verplicht om dit te identificeren als niet-asbesthoudend.</p> <p>Locatie staalnames: individuele ruimte: slaapkamer / natte ruimte: keuken / stookplaats: bemonsterd / traphal: niet aanwezig.</p> <p>De vermelde oppervlaktes en volumes betreffen een beredeneerde schatting. Er worden geen rechten verleend aan deze oppervlaktes/volumes. De dikte is een schatting die voorkomt uit de monsterplaatsen en is daarom niet altijd representatief.</p> <p>Er bevinden zich enkele valse wanden. Het is niet duidelijk of er pleisterwerk of asbest toepassingen aanwezig zijn achter/op deze valse wanden, het is aangewezen om bijkomend onderzoek uit te voeren bij werken.</p> |

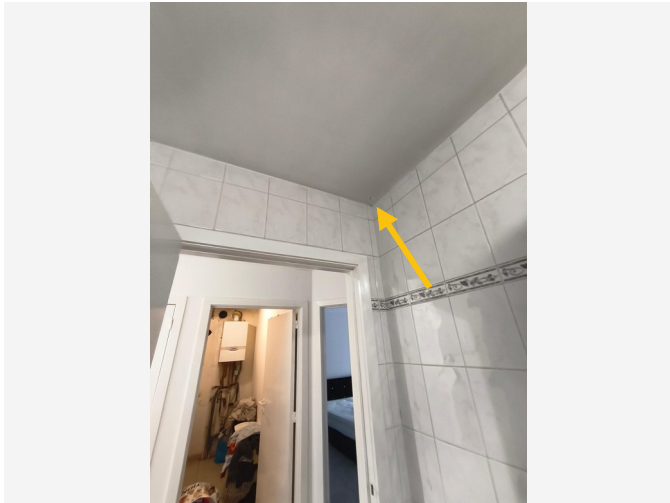
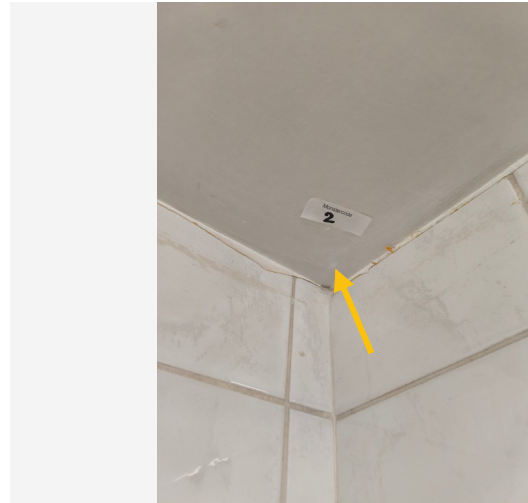
## Fiche 2: Plafondpleister

Geen asbest

| # | Type | Referentie | Resultaat |
|---|---|---|---|
| 2.1 | Mengmonster | 2 | Geen asbest |

| Opmerking | <p>Volgens het inspectieprotocol is een monstername van het pleisterwerk verplicht om dit te identificeren als niet-asbesthoudend.</p> <p>Locatie staalnames: individuele ruimte: slaapkamer / natte ruimte: badkamer / stookplaats: bemonsterd / traphal: niet aanwezig.</p> <p>De vermelde oppervlaktes en volumes betreffen een beredeneerde schatting. Er worden geen rechten verleend aan deze oppervlaktes/volumes. De dikte is een schatting die voorkomt uit de monsterplaatsen en is daarom niet altijd representatief.</p> <p>Er bevinden zich enkele plafonds . Het is niet duidelijk of er pleisterwerk of asbest toepassingen aanwezig zijn achter/op deze valse plafonds, het is aangewezen om bijkomend onderzoek uit te voeren bij werken</p> |

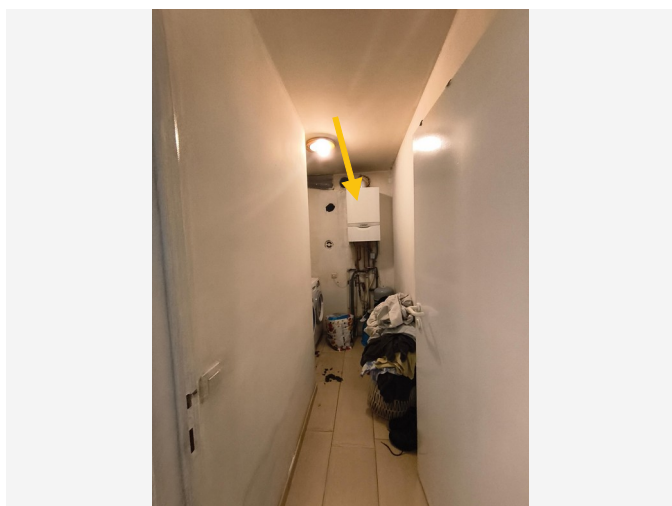
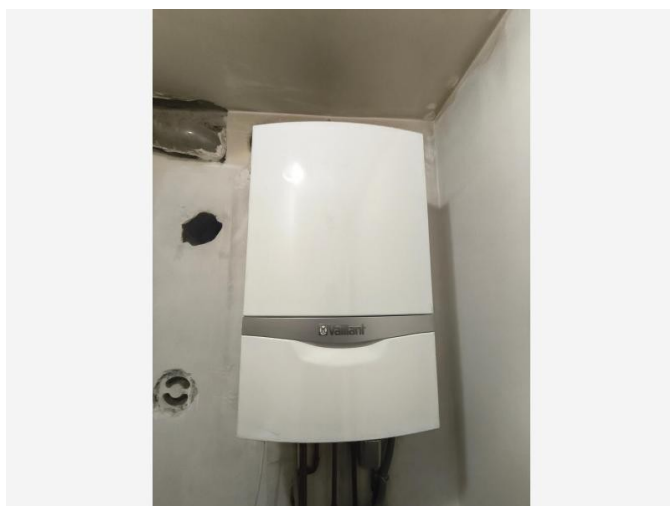
### Fiche 3: CV Ketel/boiler

| Beschrijving | Notitie | Terug te vinden op plannen |
|---|---|---|
| Fiche 3: CV Ketel/boiler | De CV ketel werd gecontroleerd en is niet asbest verdacht, geen risico bouwjaar. | Plan 1.1: Grondplan |

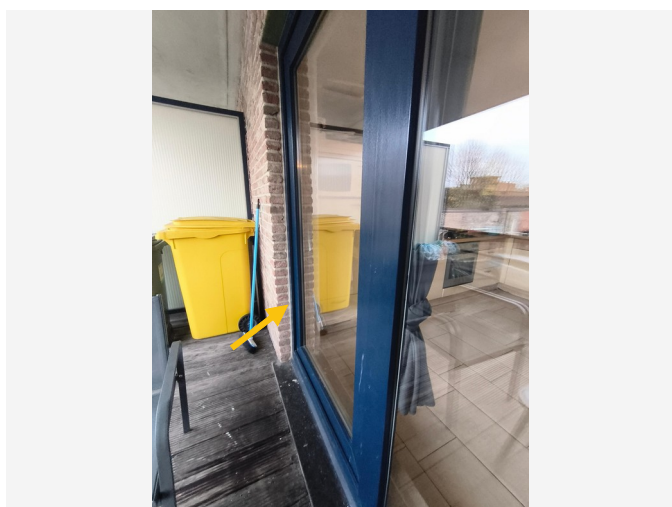
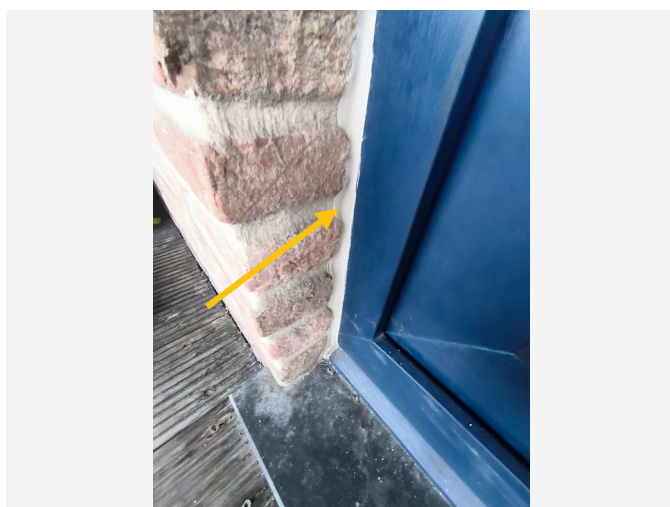
### Fiche 4: Kit aan de ramen

| Beschrijving | Notitie | Terug te vinden op plannen |
|---|---|---|
| Fiche 4: Kit aan de ramen | De kit aan de ramen is niet asbestverdacht. | - |
