# Asbestinventarisatetest

Weversberg 46, 2450 Meerhout

Attestnummer : **20251023-000263.000**

Uitgegeven op : **23.10.2025**

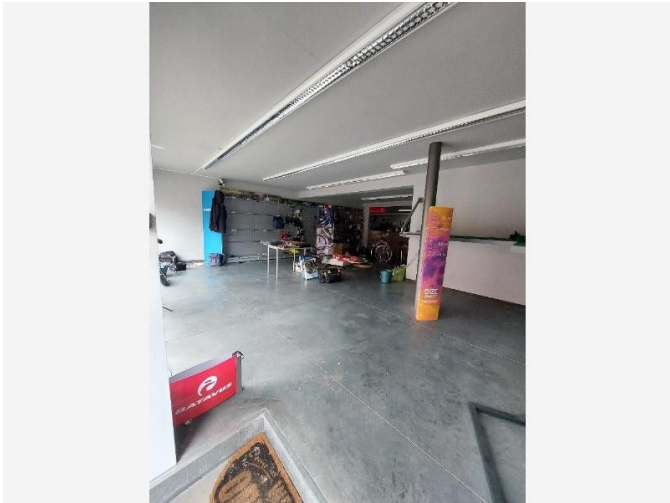
Vrije foto

Achter het valse plafond kunnen eventueel nog asbestverdachte materialen zitten zoals pleisterwerk of cementeringen.

| Identificatiemethode | Redelijk vermoeden |
| Primaire drager | Plafond |

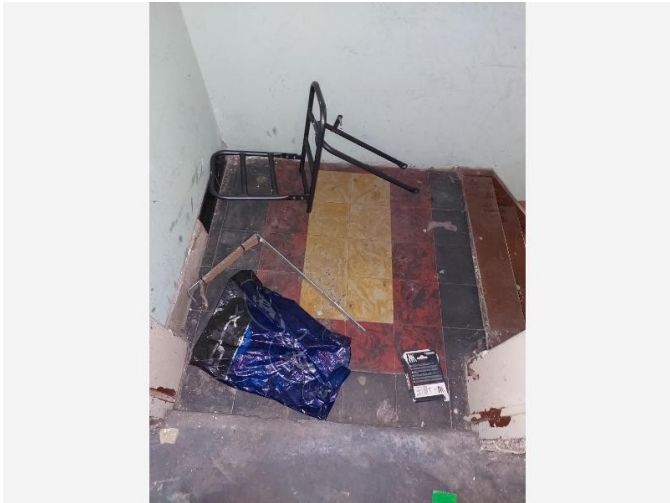
Vrije foto

De lijm laag achter de tegels kan eventueel asbestvezels bevatten.

| Identificatiemethode | Redelijk vermoeden |
| Primaire drager | Vloer |
| (Asbest)materiaal | In-situ afwerkingslagen - Lijm laag |
| Bindmiddel | Cement |
| Gebondenheid bindmiddel | Hecht |

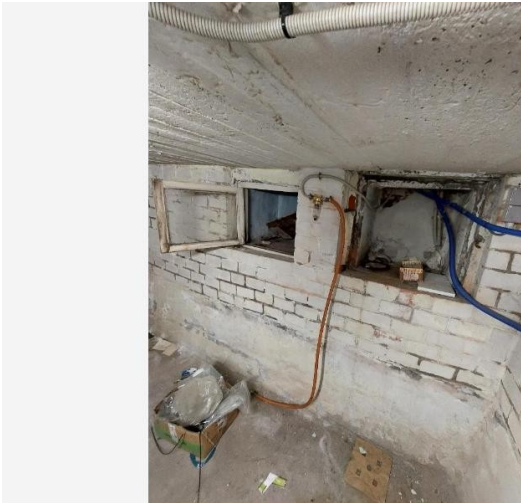
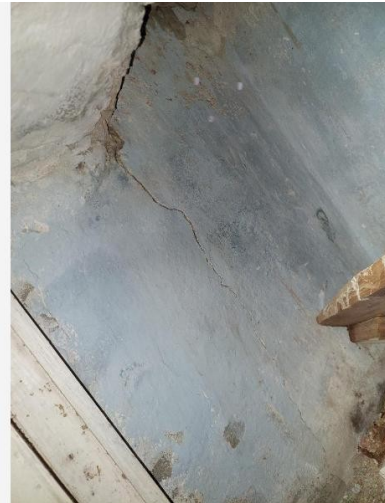
## Fiche 3: Cementering

Geen asbest

| # | Type | Referentie | Resultaat |
|---|---|---|---|
| 3.1 | Puntmonster | 0.03 | Geen asbest |

| Omgeving | Grenst aan binnen- en buitenlucht |
| Primaire drager | Binnenwand |
| Bindmiddel van materiaal | Cement |
| Gebondenheid op basis van bindmiddel | Hecht |
| Hoeveelheid (oppervlakte - dikte - aantal) | <ul style="list-style-type: none"><li>• 0,74 m<sup>2</sup> - 1,00 cm - 1 stuk</li><li>• 0,93 m<sup>2</sup> - 1,00 cm - 1 stuk</li></ul> |
| Totaal volume | 0,017 m <sup>3</sup> |

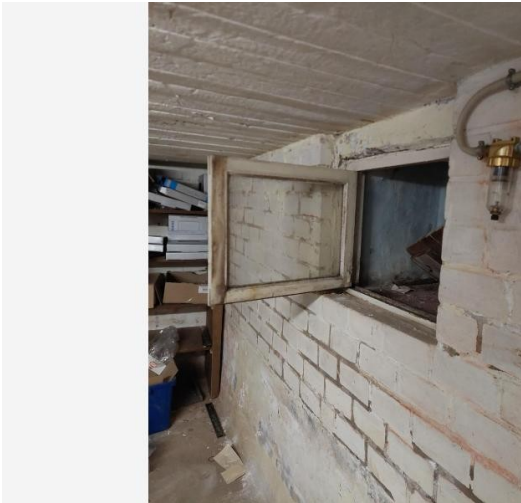
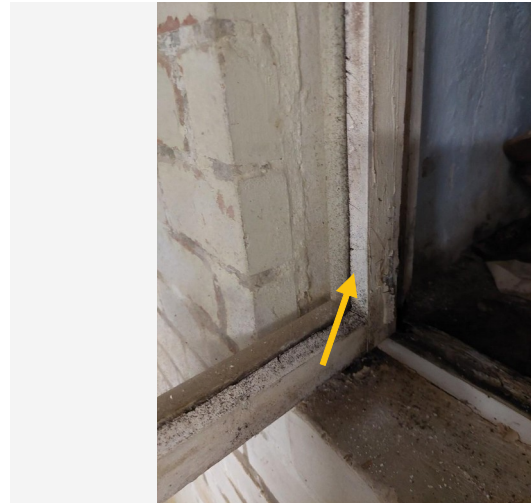
## Fiche 4: Stopverf

Geen asbest

| # | Type | Referentie | Resultaat |
|---|---|---|---|
| 4.1 | Puntmonster | 1.01 | Geen asbest |

| Omgeving | Buiten |
| Primaire drager | Wandopening verticaal (raam, deur, ...) |
| Bindmiddel van materiaal | Kitten, mastiek, pasta |
| Gebondenheid op basis van bindmiddel | Hecht |
| Hoeveelheid (gewicht - aantal) | • 0,20 kg - 1 stuk |

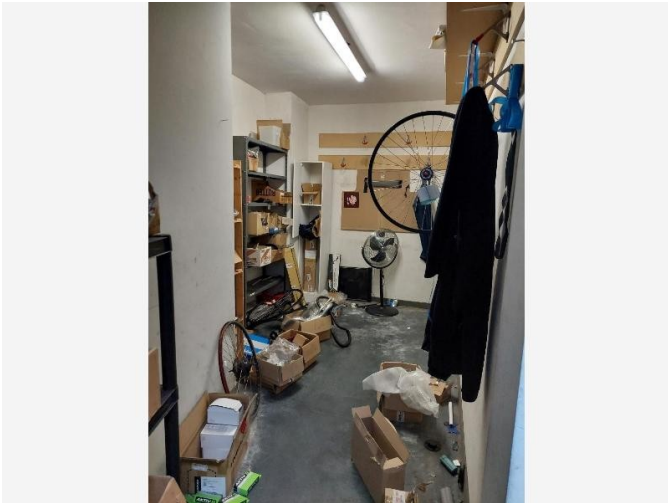
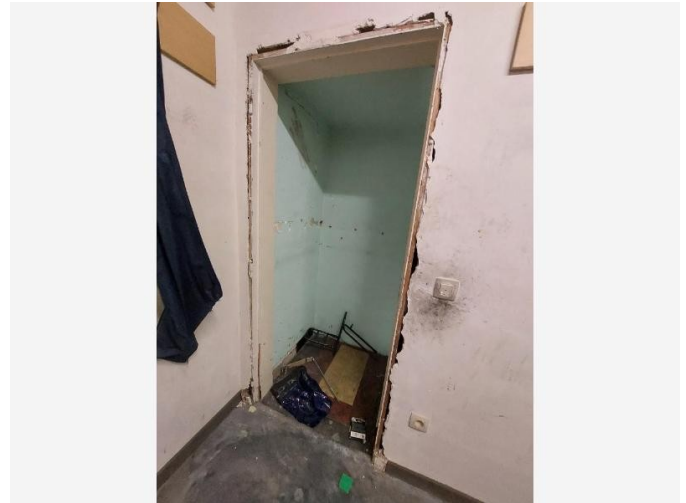
## Fiche 5: Pleister muren

Geen asbest

| # | Type | Referentie | Resultaat |
|---|---|---|---|
| 5.1 | Mengmonster | 0.01 | Geen asbest |

| Omgeving | Binnen |
| Primaire drager | Binnenwand |
| Bindmiddel van materiaal | Gips - kalk |
| Gebondenheid op basis van bindmiddel | Niet-hechtgebonden |
| Hoeveelheid (oppervlakte - dikte - aantal) | • 215,00 m <sup>2</sup> - 1,00 cm - 1 stuk |
| Totaal volume | 2,15 m <sup>3</sup> |

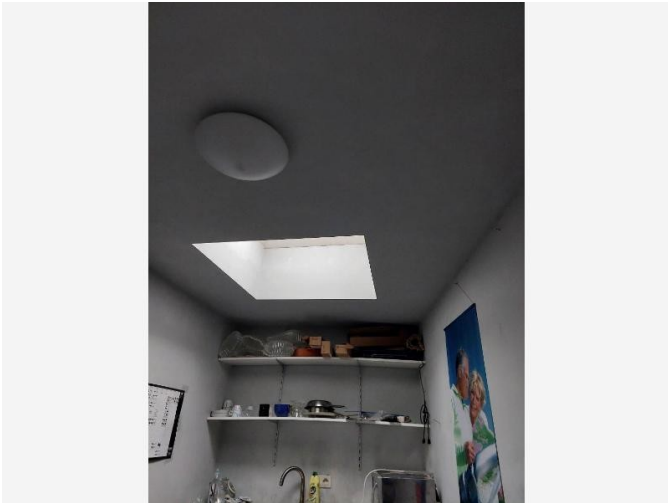
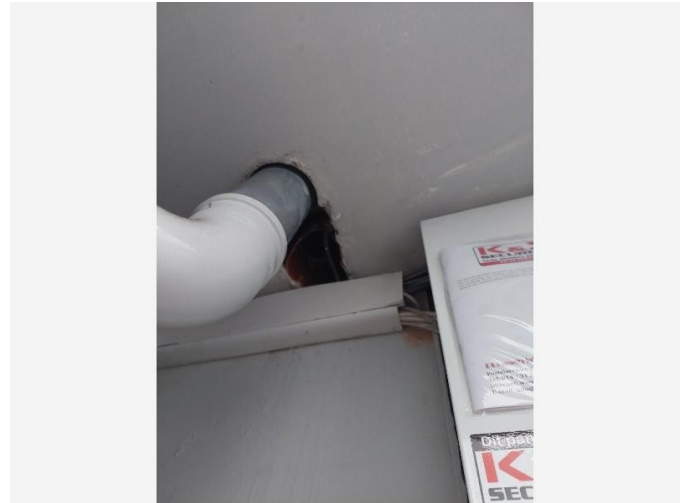
## Fiche 6: Pleister plafond

Geen asbest

| # | Type | Referentie | Resultaat |
|---|---|---|---|
| 6.1 | Mengmonster | 0.02 | Geen asbest |

| Omgeving | Binnen |
| Primaire drager | Plafond |
| Bindmiddel van materiaal | Gips - kalk |
| Gebondenheid op basis van bindmiddel | Niet-hechtgebonden |
| Hoeveelheid (oppervlakte - dikte - aantal) | • 47,00 m <sup>2</sup> - 1,00 cm - 1 stuk |
| Totaal volume | 0,47 m <sup>3</sup> |
