# Asbestinventarisatetest

Kerselaarstraat 29, 9820 Merelbeke-Melle

Attestnummer : 20251029-000319.000

Uitgegeven op : 29.10.2025

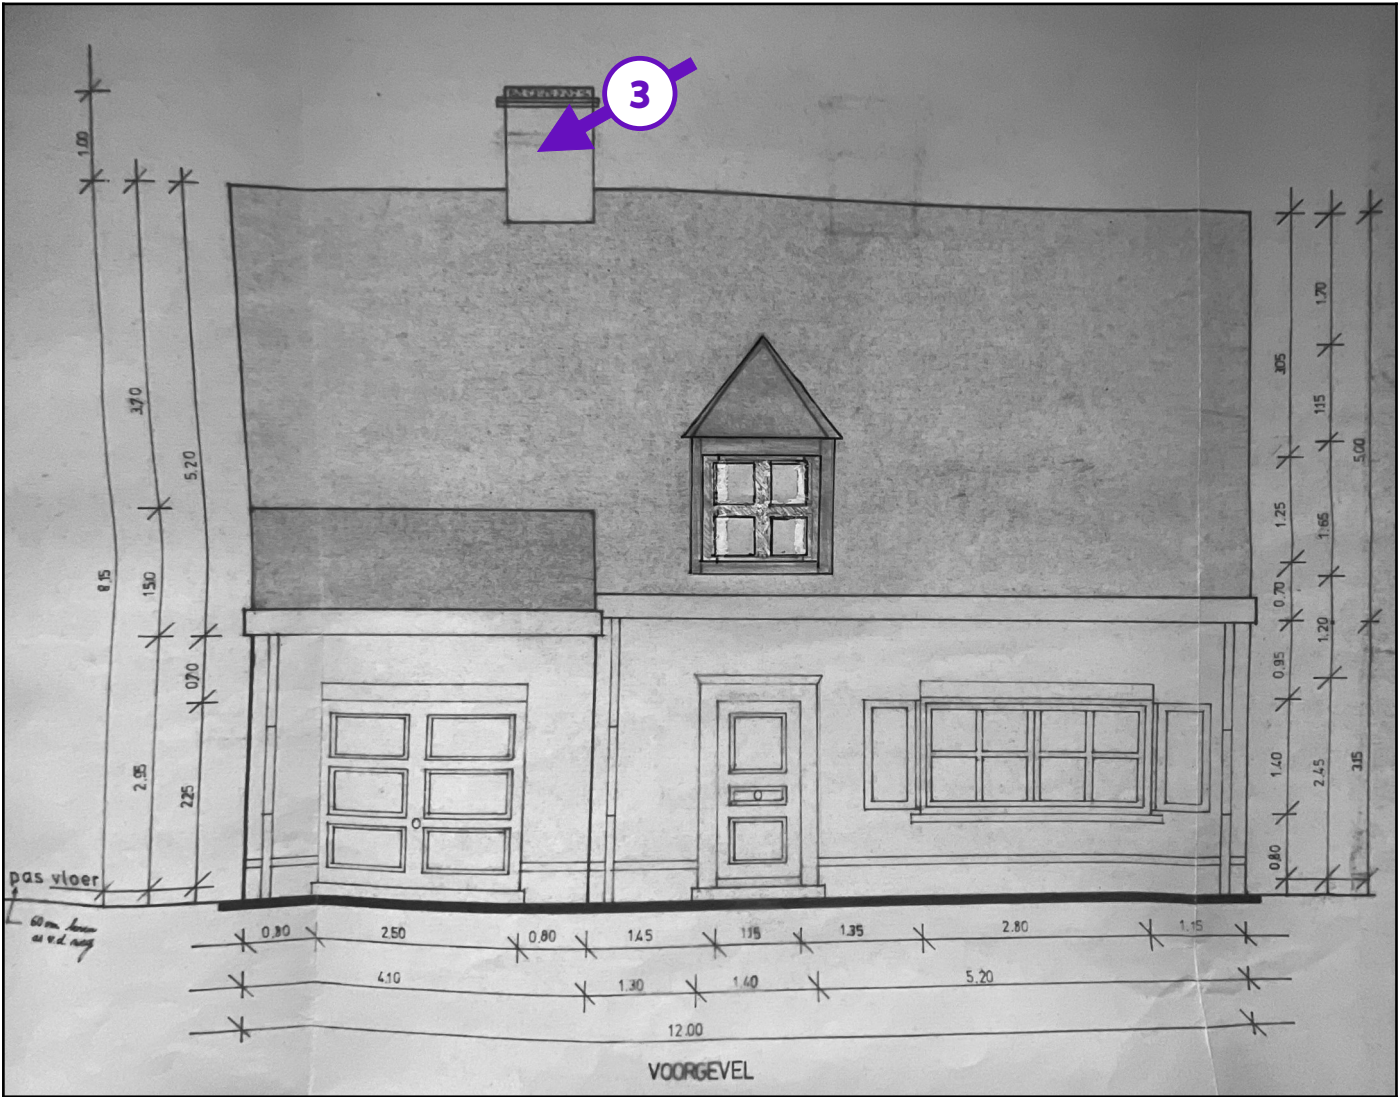
# Plan 1.1: Voorgevel

| Beschrijving | Type | Actie |
|---|---|---|
| 3. Schouw | Beperking | - |

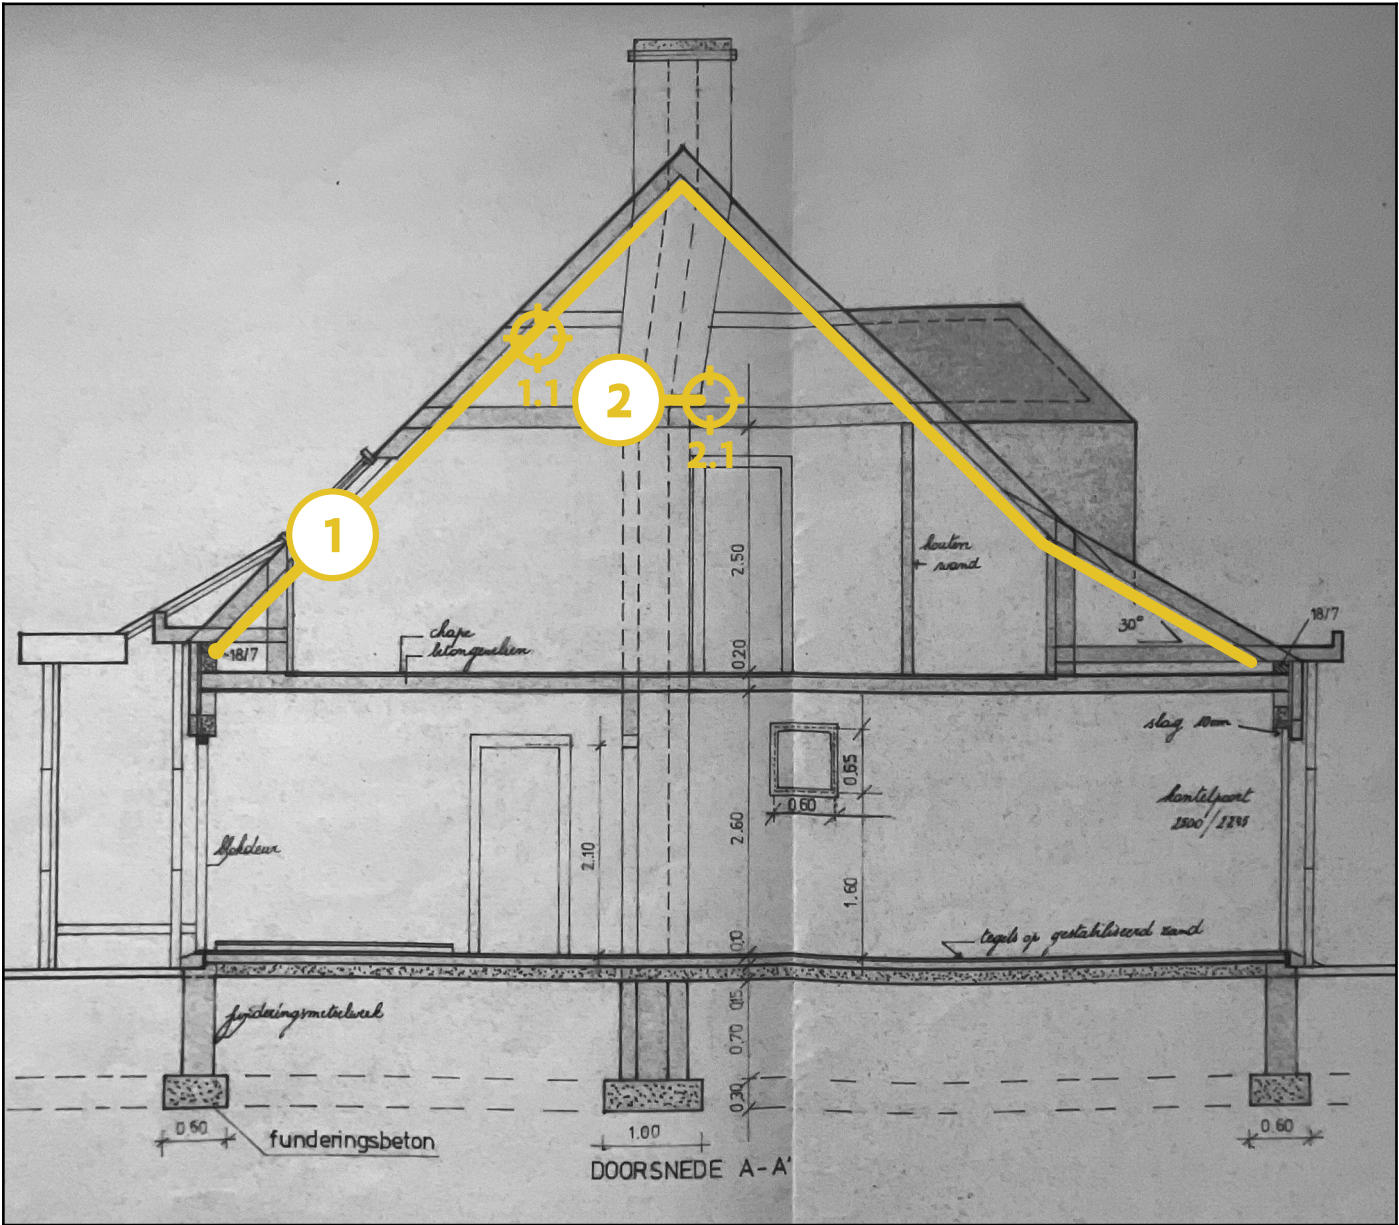
# Plan 1.5: Doorsnede

| Beschrijving | Type | Actie |
|---|---|---|
| 1. Onderdakplaat menuiserie | Asbestmateriaal | Zorgvuldig beheren |
| 2. Verloren bekisting | Asbestmateriaal | Zorgvuldig beheren |

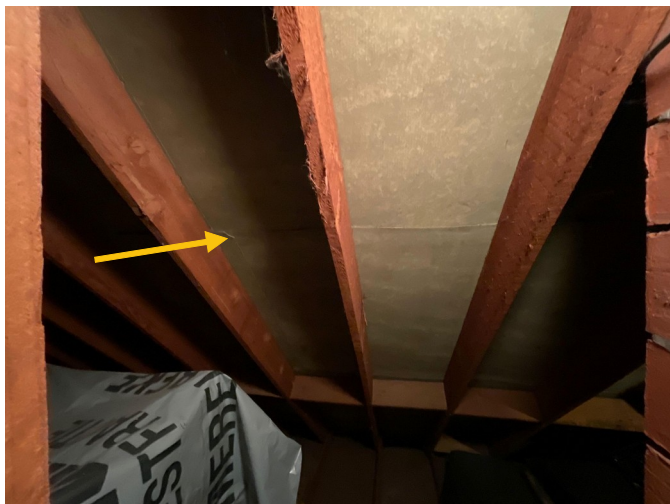
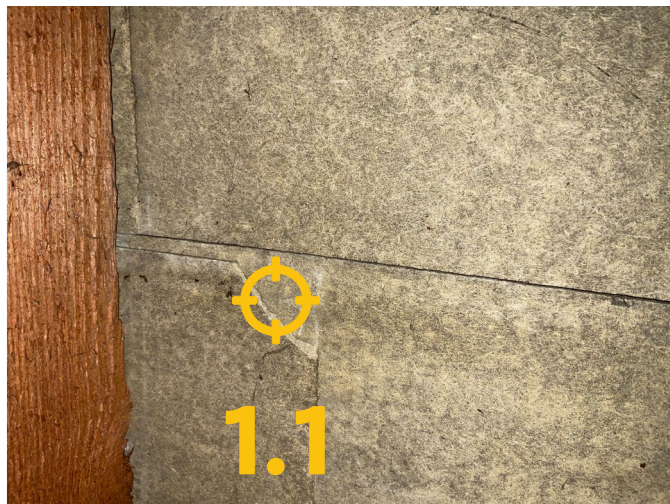
| Fiche 1: Onderdakplaat menuiserie..... | 13 |

Het asbestmateriaal valt onder de mijlpaal van 2040.

| Eindbeoordeling materiaalrisico | Laag materiaalrisico en/of verlaagde kans op vezelvrijgave |

| Toestand van het materiaal | Licht beschadigd, licht verweerd. Intact calciumsilicaatmateriaal of categorie III 'gebondenheid' |

| # | Type | Referentie | Resultaat |
|---|---|---|---|
| 1.1 | Puntmonster | 6020162801 | Chrysotiel |

| Beschrijving | Onderdakplaat menuiserite |
| Asbestmateriaal | Plaat, paneel, tablet - Type Menuiserite |

- Zorg voor een veilig beheer en verwijder dit asbestmateriaal wanneer het bij werken eenvoudig bereikbaar wordt. Controleer de toestand jaarlijks op wijzigingen.

- Eenvoudige handelingen: mag via doe-het-zelf of door werknemer(s) met opleidingsattest eenvoudige handelingen  
De menuiserie onderdakplaten zijn niet eenvoudig bereikbaar en kunnen niet zelf verwijderd worden.
  - Het dak is groter dan 35m<sup>2</sup>
  - De platen zijn gespijkerd en kunnen dus niet verwijderd worden zonder deze te beschadigen.De werkzaamheden moeten worden uitgevoerd door een professional die de opleiding "eenvoudige handelingen" heeft gevolgd.

- De onderdakplaten dienen in hun geheel, zonder te breken verwijderd te worden om vezelspreiding te voorkomen.
- Bevochtig de onderdakplaten grondig voor de verwijdering.
- Gebruik traagdraaiend gereedschap om schade of breuk van de golfplaten te voorkomen.
- Indien nodig, gebruik een hoogwerker om veilig te werken op hoogte.

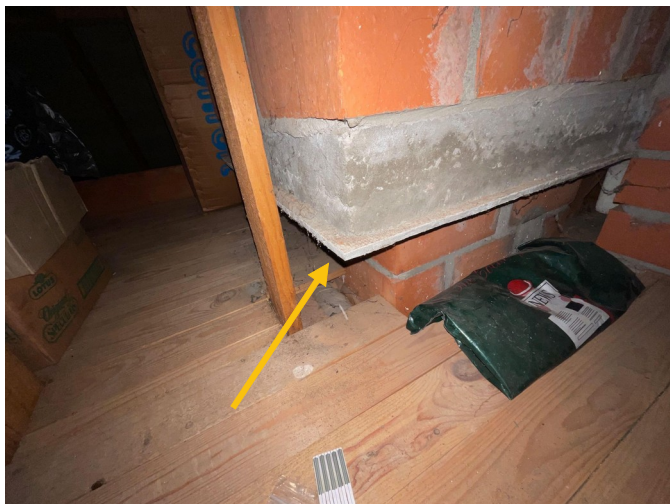
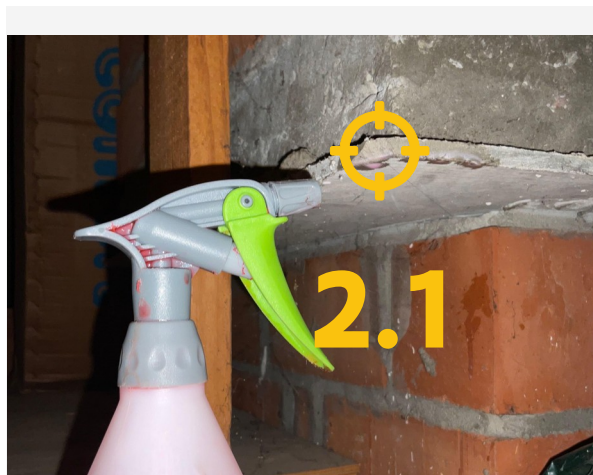
| Fiche 2: Verloren bekisting..... | 17 |

Het asbestmateriaal valt onder de mijlpaal van 2040.

| Eindbeoordeling materiaalrisico | Laag materiaalrisico en/of verlaagde kans op vezelvrijgave |

| Toestand van het materiaal | Licht beschadigd, licht verweerd. Intact calciumsilicaatmateriaal of categorie III 'gebondenheid' |

| # | Type | Referentie | Resultaat |
|---|---|---|---|
| 2.1 | Puntmonster | 6020162800 | Chrysotiel |

| Beschrijving | Verloren bekisting |
| Asbestmateriaal | Verloren bekisting - Plaat |

- Scherm in afwachting van verwijdering het asbestmateriaal af van luchtstromingen en verstoring: bijvoorbeeld door het te verpakken, te fixeren, af te dekken, signalisatie - afbakening aan te brengen, ...
- Zorg voor een veilig beheer en verwijder dit asbestmateriaal wanneer het bij werken eenvoudig bereikbaar wordt. Controleer de toestand jaarlijks op wijzigingen.

- Eenvoudige handelingen: enkel door erkend asbestverwijderaar  
De verloren bekistingsplaat is niet eenvoudig bereikbaar (ingemetseld) en mag niet zelf verwijderd worden.

De werkzaamheden moeten worden uitgevoerd door een erkend asbestverwijderaar die zelf de verwijderingsmethode kiest.

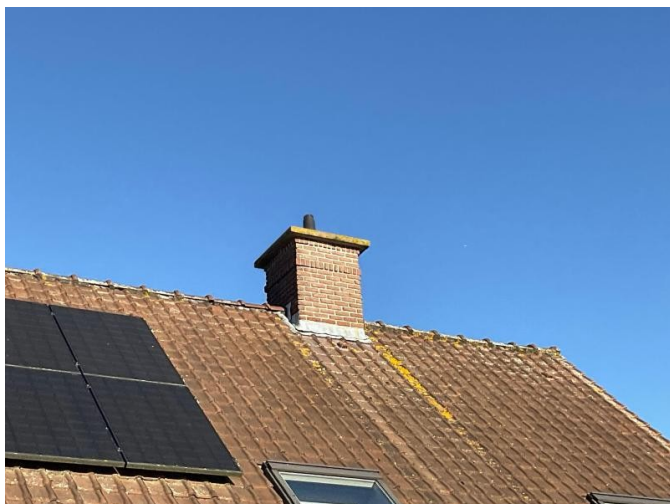
| Fiche 3: Schouw..... | 21 |

**Reden:** Het te onderzoeken materiaal situeert zich hoger dan 3,50 m te rekenen vanaf een veilige ondergrond

**Uitleg van de asbestdeskundige:** De bovenzijde van het rookkanaal bestaat uit een recente schouwbuis. Omwille van het niet veilig te kunnen bereiken van de schouw via het schuine dak kan de binnenkant niet geïnspecteerd worden.

| (Asbest)materiaal | Rookgaskanaal |
| Karakterisatie | Asbest (verdacht) |

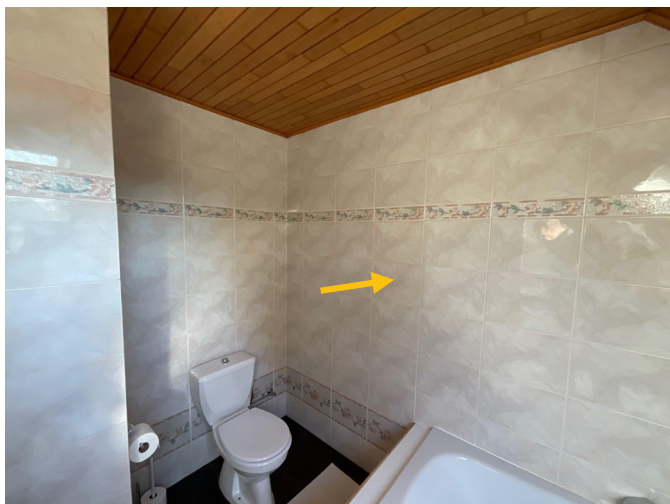
| Fiche 4: Tegellijm wandtegels badkamer en WC..... | 23 |

De tegellijm waarmee de wandtegels zijn geplaatst kan mogelijk asbest bevatten. De tegels zijn onbeschadigd en een monsternametest is niet mogelijk zonder destructief onderzoek. Er zijn wandtegels aangetroffen in de badkamer en WC.

| (Asbest)materiaal | In-situ afwerkingslagen - Lijm laag |

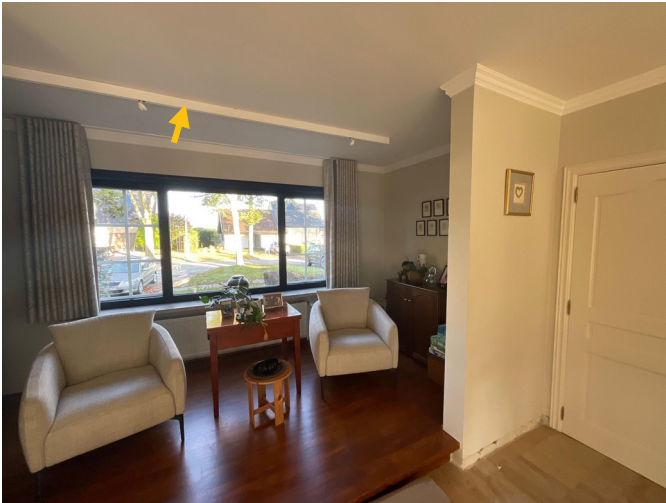
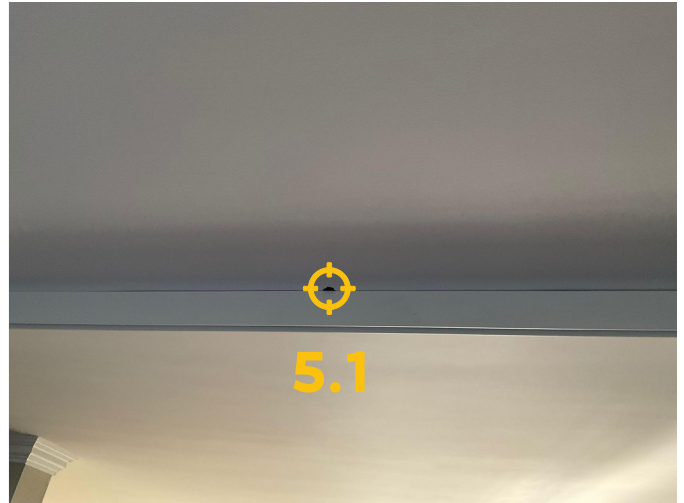
## Fiche 5: Pleisterwerk plafonds

Geen asbest

| # | Type | Referentie | Resultaat |
|---|---|---|---|
| 5.1 | Mengmonster | 6020162439 | Geen asbest |

| Opmerking | Er is plafondpleister aanwezig op het gelijkvloers, maar niet op het 1e verdiep en garage. Er zijn monsters genomen in de keuken en woonkamer. |

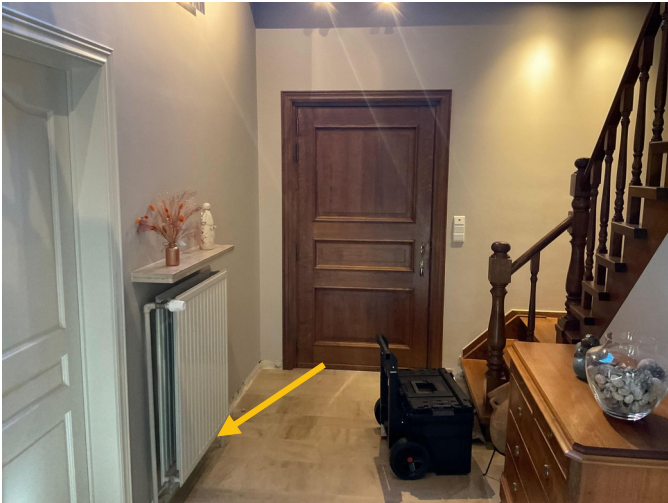
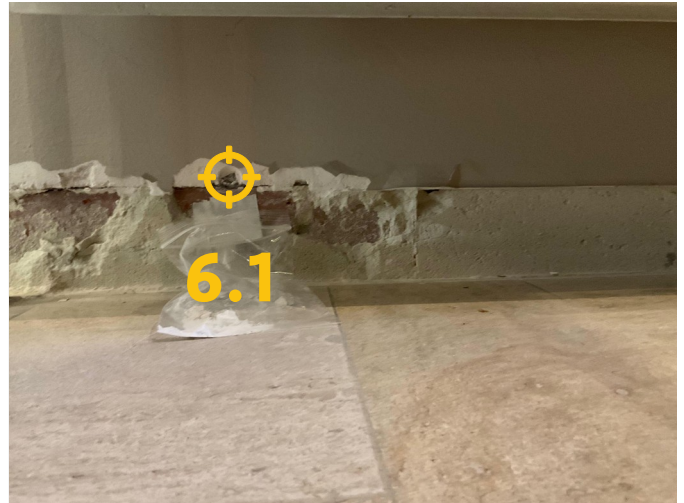
## Fiche 6: Pleisterwerk muren

Geen asbest

| # | Type | Referentie | Resultaat |
|---|---|---|---|
| 6.1 | Mengmonster | 6020162804 | Geen asbest |

| Opmerking | Er zijn monsters van het pleisterwerk genomen in de keuken, woonkamer, slaapkamer 1 en traphal. |
