# Asbestinventarisat attest

Pappotstraat 20, 2260 Westerlo

Attestnummer : 20250922-000300.000

Uitgegeven op : 22.09.2025

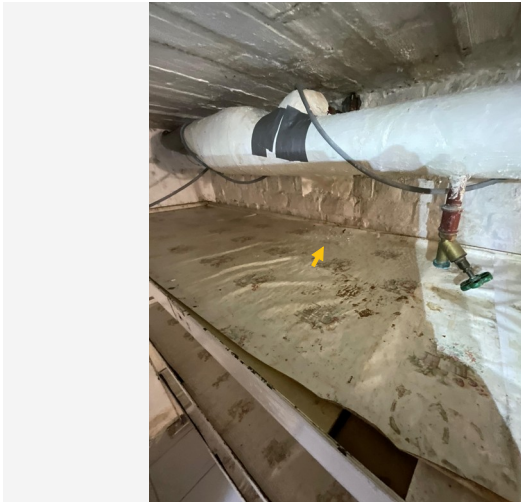
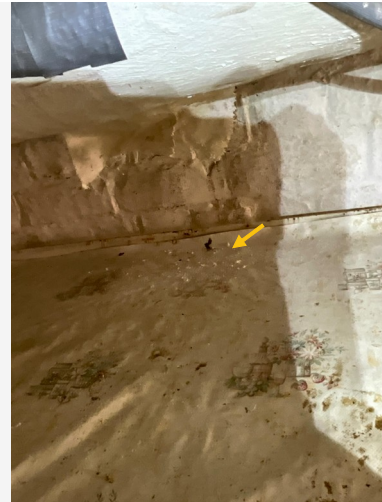
## Fiche 2: Asbesthoudende contaminatie leidingisolatie (kleefmonster)

| Opmerking | <p>Notitie : Er werden mengmonsters genomen volgens de richtlijnen van het inspectieprotocol. Er kunnen bijkomende stalen genomen worden om bepaalde zones uit te sluiten.</p> <p>De vermelde lengtes, omtrekken en diktes betreffen een beredeneerde schatting. Er worden geen rechten verleend aan deze lengtes, omtrekken en diktes . De dikte is een schatting die voorkomt uit de monsterplaatsen en is daarom niet altijd representatief.</p> |

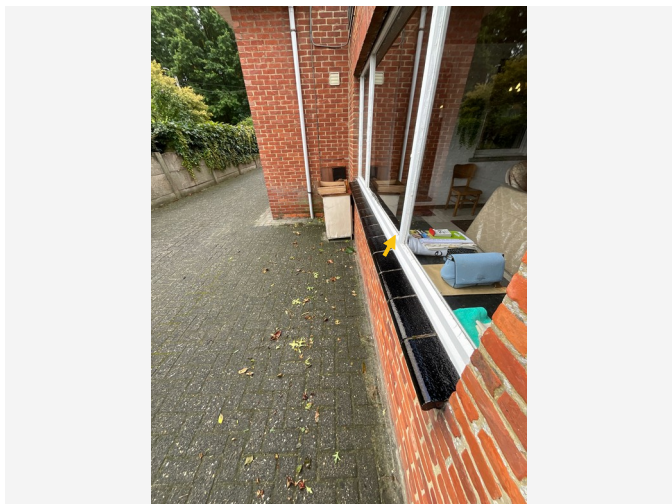
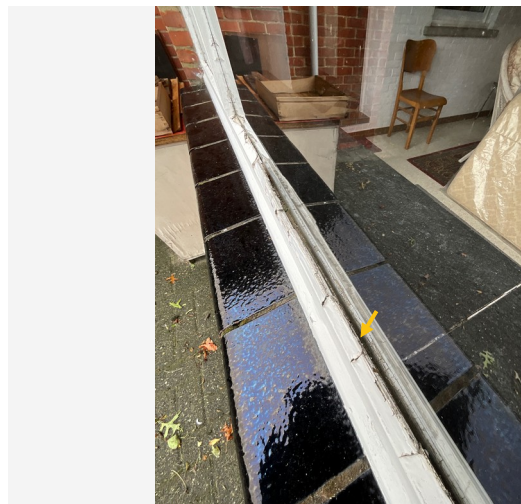
| Opmerking | Notitie hoeveelheden betreft +/- 22lm Het gewicht en lm is een beredeneerde schatting. Er worden geen rechten verleend aan deze oppervlaktes. De dikte is een schatting die voorkomt uit de monsterplaatsen en is daarom niet altijd representatief. |

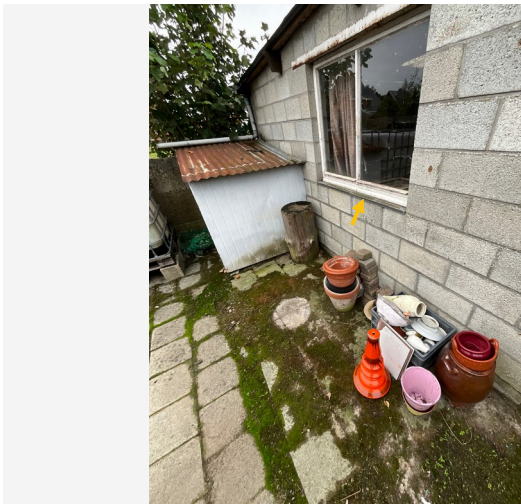
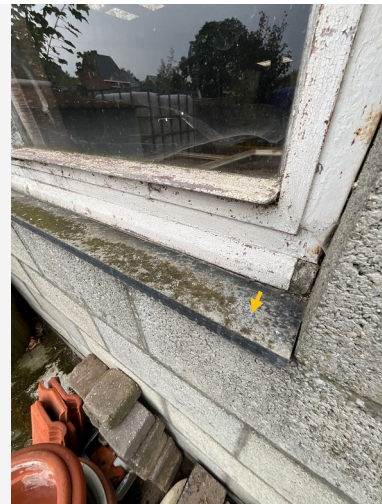
| Opmerking | <p>De venster-deurdorpel is visueel als asbestverdacht herkend.</p> <p>De vermelde oppervlaktes, diktes, gewichten en volumes betreffen een beredeneerde schatting. Er worden geen rechten verleend aan deze oppervlaktes/diktes/volumes.</p> |

- Eenvoudige handelingen: mag via doe-het-zelf of door werknemer(s) met opleidingsattest eenvoudige handelingen  
EH via doe-het zelf : De dorpels of tabletten kunnen voorzichtig losgebeiteld worden, zonder de toepassing zelf te breken , extra bevochtigen om stof te voorkomen Standaard dragen van de nodige wegwerp beschermingsmiddelen FFP 3 masker , handschoenen en tyvec CAT III type 5-6 , afwasbaar schoeisel Verpakken in dubbel plastic folie , sluit luchtdicht af en afvoeren naar het containerpark als hechtgebonden asbestafval. Voor hechtgebonden toepassingen: Bij verwijdering door doe-het-zelf moet men dit afval dubbel en luchtdicht verpakt afdienen bij het gemeentelijk recyclagepark. Men raadpleegt best op voorhand de voorwaarden van het recyclagepark. Zie ook link Zie <https://ovam.vlaanderen.be/wie-mag-wat-verwijderen> <https://ovam.vlaanderen.be/voorzorgsmaatregelen-bij-asbestverwijdering> <https://ovam.vlaanderen.be/asbestafval-afvoeren> Zie ook wetgevend kader (website van de OVAM en CODEX boek VI titel 3). <http://werk.belgie.be/sites/default/files/content/documents/Welzijn%20op%20het>

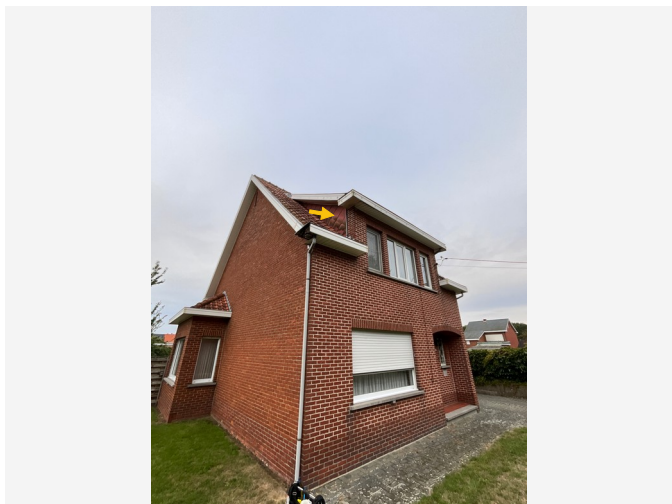
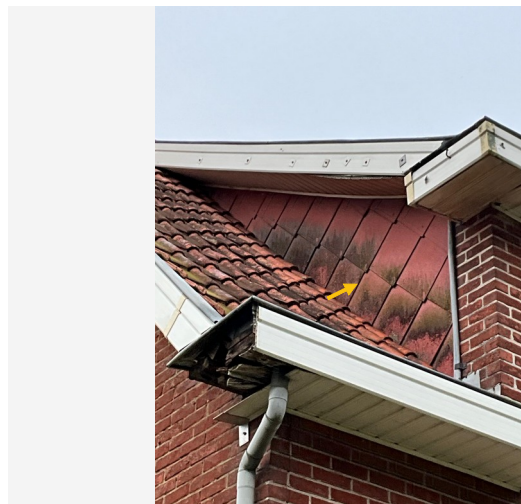
| Opmerking | De leien zijn visueel en volgens expertise als asbestverdacht beschouwd. De vermelde oppervlaktes, diktes en volumes betreffen een beredeneerde schatting. Er worden geen rechten verleend aan deze oppervlaktes/diktes/volumes. |

Standaard dragen van de nodige wegwerp beschermingsmiddelen FFP 3 masker , handschoenen en tyvec CAT III type 5-6 , afwasbaar schoeisel Indien mogelijk de ondervloer afdekken , leien voorzichtig verwijderen, extra fixeren, niet breken , niet gooien, onmiddellijk verpakken of voorzichtig in container met asbest bag plaatsen. Voldoende benevelen/bevochtigen tijdens de duur van de werken. Gebruik geen storkokers. Voor hechtgebonden toepassingen: Bij verwijdering door doe-het-zelf moet men dit afval dubbel en luchtdicht verpakt aandienen bij het gemeentelijk recyclagepark. Men raadpleegt best op voorhand de voorwaarden

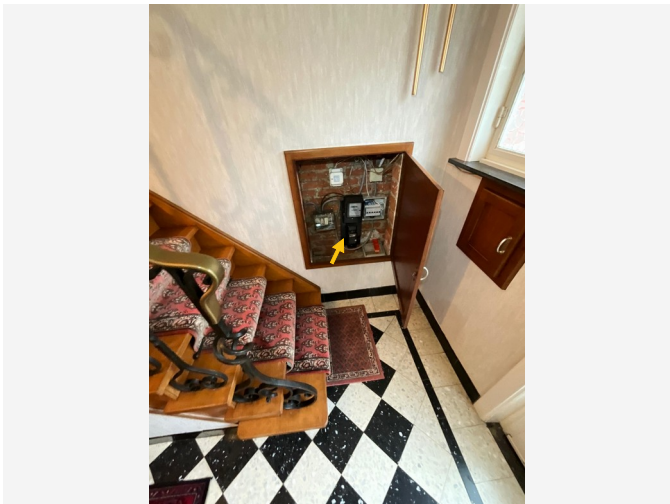
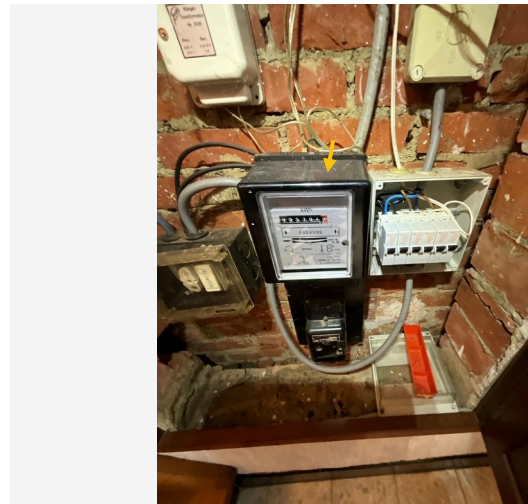
| Opmerking | Het is moeilijk te bepalen of de bakeliettoepassingen in de woning ook effectief asbesthoudend zijn (het kan ook gaan om de asbestvrije variant). Er werd geen monster genomen o.w.v. beschadiging aan een elektrisch gerelateerde toepassing, extra controle bij verwijdering van het verdacht materiaal. Vermoedelijk zal de toepassing verwijderd worden bij aanpassing van het elektriciteitsnetwerk. |

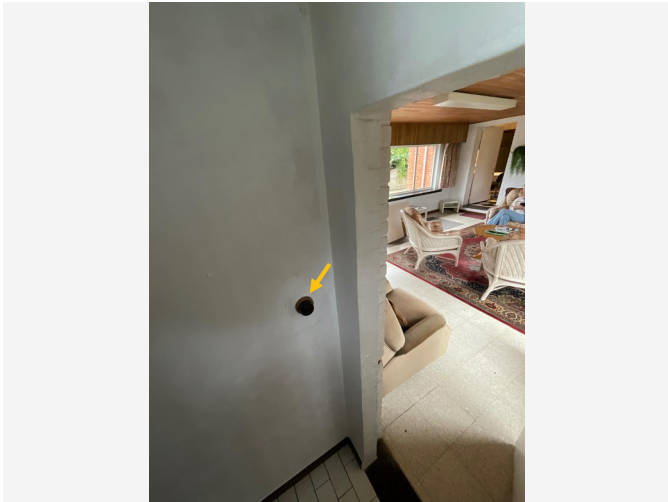
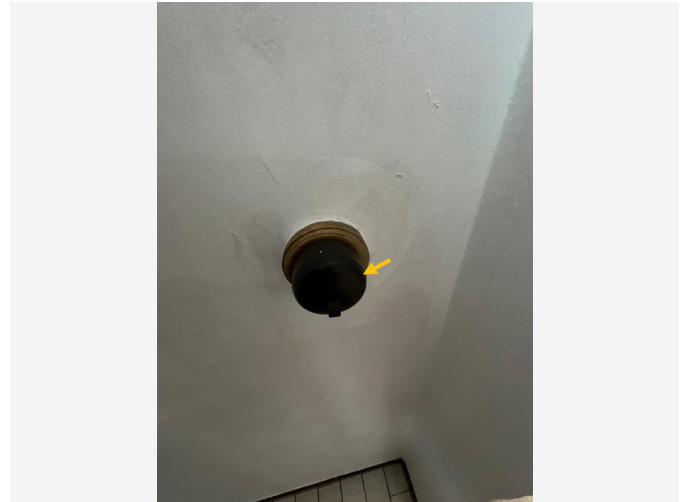
# Fiche 11: Bakeliet toep.(schakelaars-stopcontact.-verdeeldozen)

| Opmerking | <p>Het is moeilijk te bepalen of de bakeliettoepassingen in de woning ook effectief asbesthoudend zijn (het kan ook gaan om de asbestvrije variant).</p> <p>Er werd geen monster genomen owv beschadiging aan een elektrisch gerelateerde toepassing, extra controle bij verwijdering van het verdacht materiaal.</p> |

- Eenvoudige handelingen: mag via doe-het-zelf of door werknemer(s) met opleidingsattest eenvoudige handelingen  
Schakelaars, stopcontacten en andere gelijkaardige toepassingen kunnen eenvoudig losgeschroefd worden --> EH doe-het-zelf. Afgesloten of verzegelde kast --> EH opgeleid techniek personeel 8u basisopleiding asbest. Voor elektrische infrastructuur en uitrusting dient u vooraleer men deze toepassing gaat bevochtigen de elektriciteit af te sluiten (zoniet elektrocutie-/brandgevaar). standaard dragen van de nodige wegwerp beschermingsmiddelen FFP 3 masker , handschoenen en tyvec CAT III type 5-6 , afspoelbaar schoeisel Losschroeven en dubbel verpakken in plastic , sluit luchtdicht af en breng dit als hechtgebonden afval naar een plaatselijk containerpark. Voor hechtgebonden toepassingen: Bij verwijdering door doe-het-zelf moet men dit afval dubbel en luchtdicht verpakt aandienen bij het gemeentelijk recyclagepark. Men raadpleegt best op voorhand de voorwaarden van het recyclagepark.

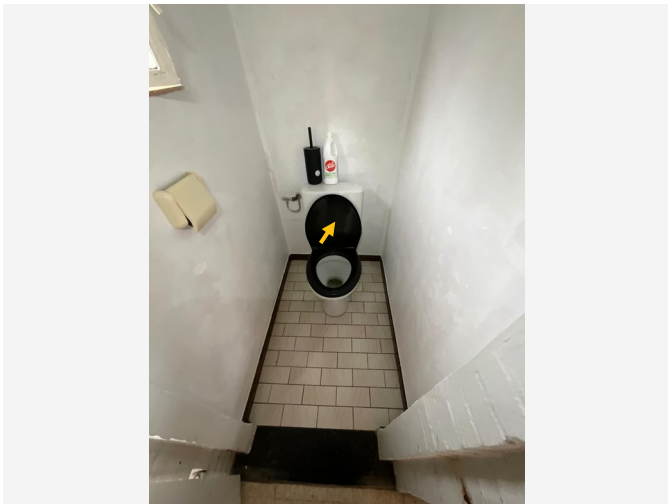
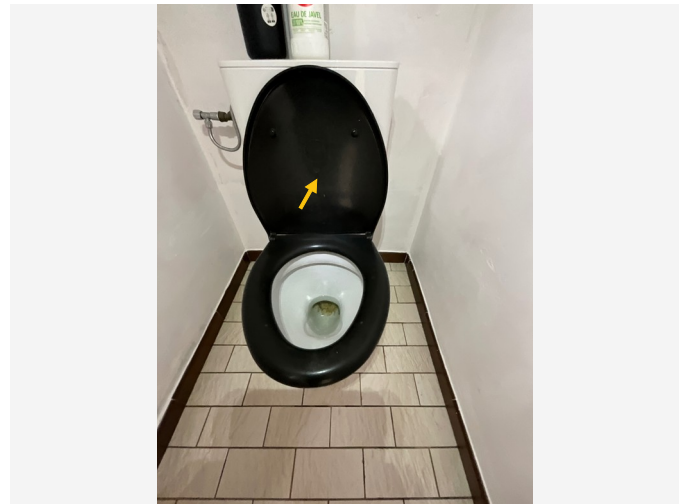
| Opmerking | <p>Het is moeilijk te bepalen of de bakeliettoepassingen in de woning ook effectief asbesthoudend zijn (het kan ook gaan om de asbestvrije variant).</p> <p>Er werd geen monster genomen owv beschadiging aan een elektrisch gerelateerde toepassing, extra controle bij verwijdering van het verdacht materiaal.</p> |

- Eenvoudige handelingen: mag via doe-het-zelf of door werknemer(s) met opleidingsattest eenvoudige handelingen  
Schakelaars, stopcontacten en andere gelijkaardige toepassingen kunnen eenvoudig losgeschroefd worden --> EH doe-het-zelf. Afgesloten of verzegelde kast --> EH opgeleid technieker personeel 8u basisopleiding asbest. Voor elektrische infrastructuur en uitrusting dient u vooraleer men deze toepassing gaat bevochtigen de elektriciteit af te sluiten (zoniet elektrocutie-/brandgevaar). standaard dragen van de nodige wegwerp beschermingsmiddelen FFP 3 masker , handschoenen en tyvec CAT III type 5-6 , afspoelbaar schoeisel Losschroeven en dubbel verpakken in plastic , sluit luchtdicht af en breng dit als hechtgebonden afval naar een plaatselijk containerpark. Voor hechtgebonden toepassingen: Bij verwijdering door doe-het-zelf moet men dit afval dubbel en luchtdicht verpakt afdienen bij het gemeentelijk recyclagepark. Men raadpleegt best op voorhand de voorwaarden van het recyclagepark.

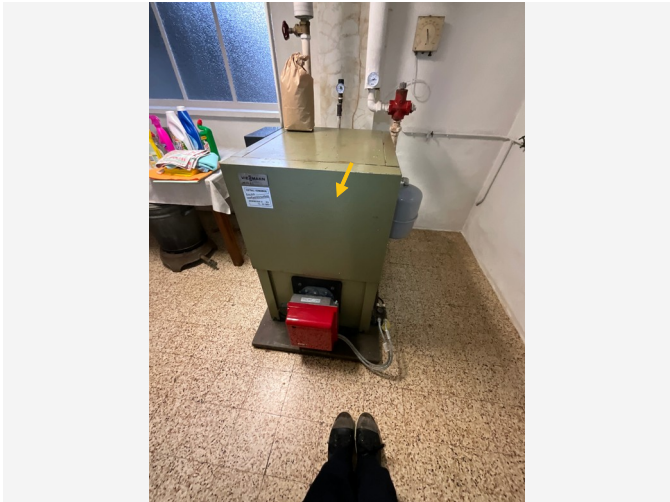
## Fiche 18: HVAC-installatie: staat niet vermeld in het IAD bronnenboek

| Identificatiemethode | Redelijk vermoeden |

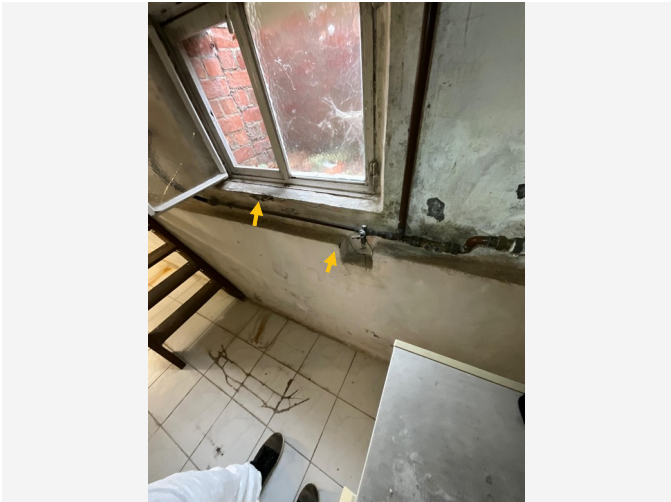
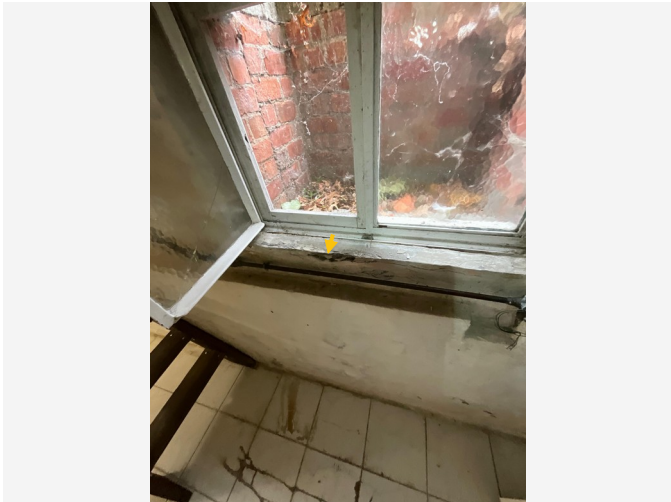
# Fiche 26: Cementering binnentoepassing (met staalname)

Geen asbest

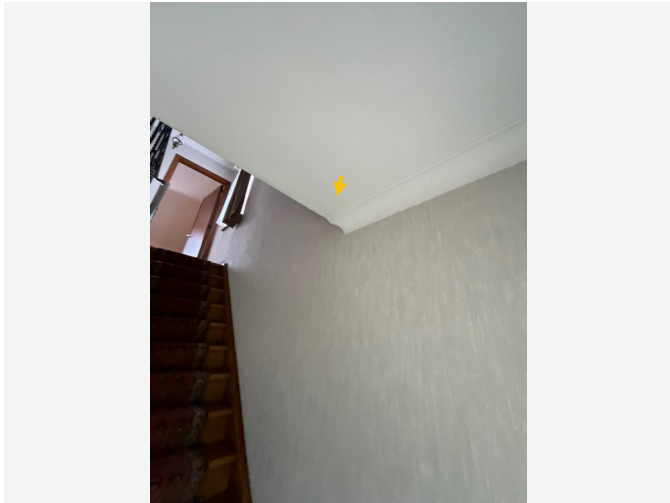
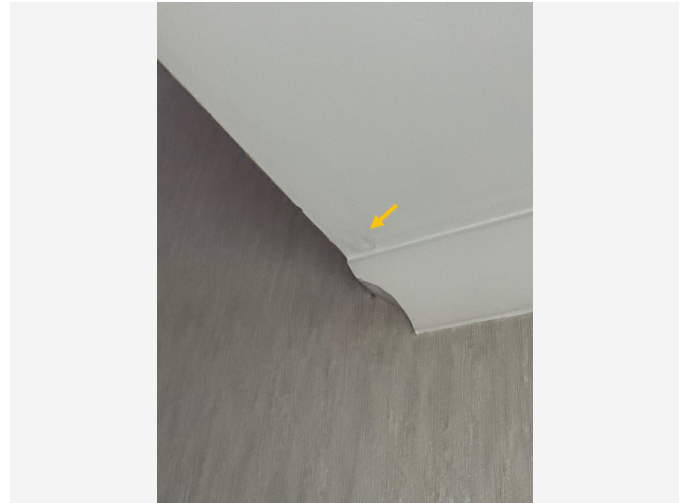
## Fiche 27: Plafondpleister

Geen asbest

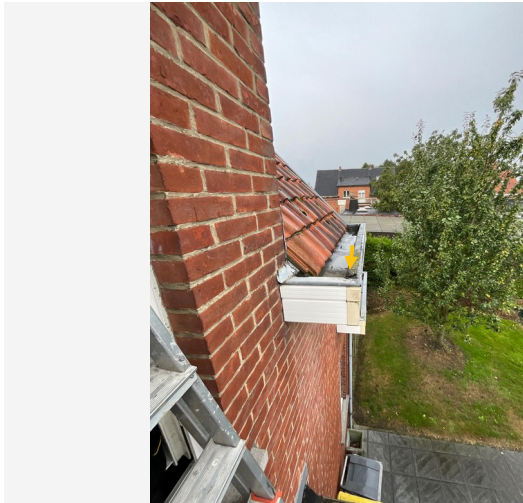
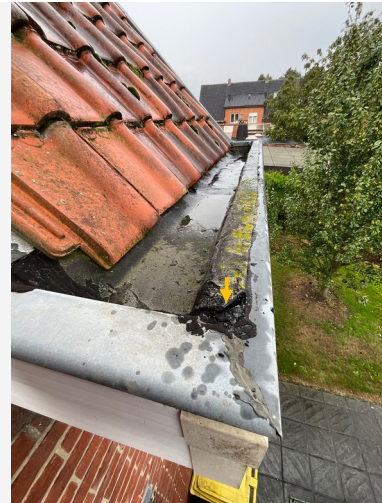
## Fiche 28: Dakgoot roofing (met staalname)

Geen asbest

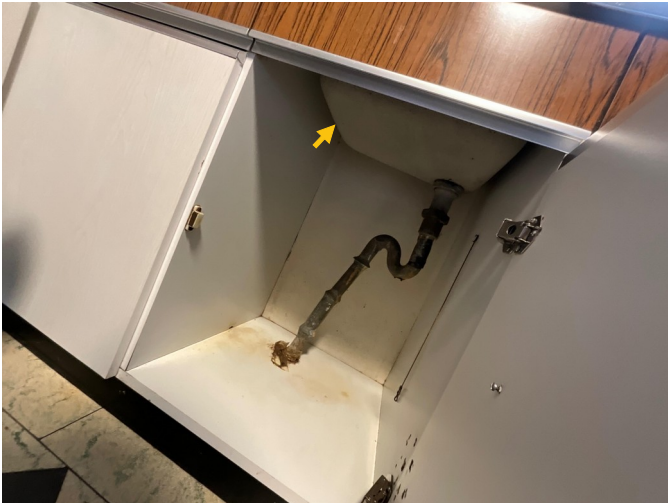
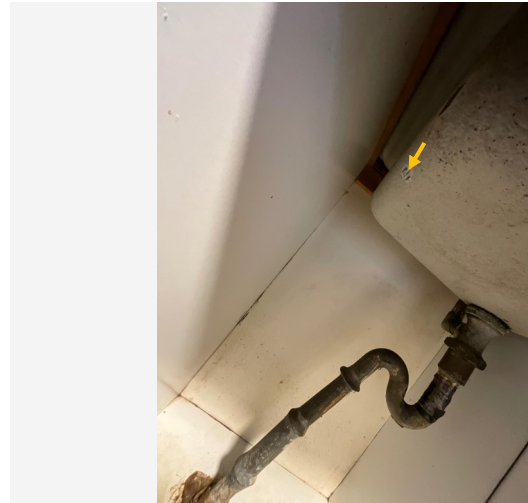
## Fiche 29: Coating spoelbak

Geen asbest

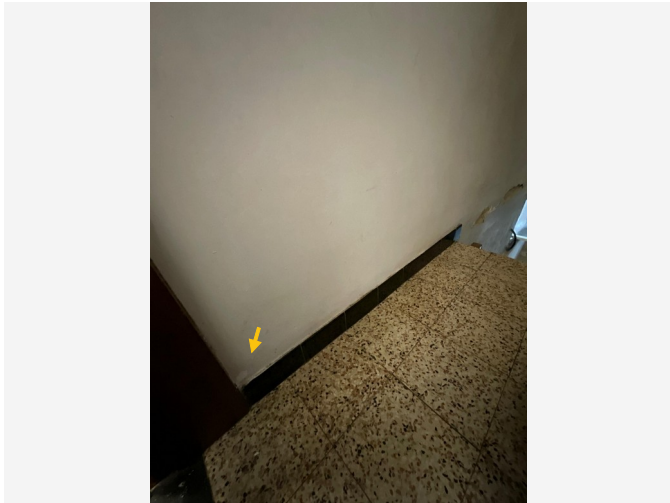
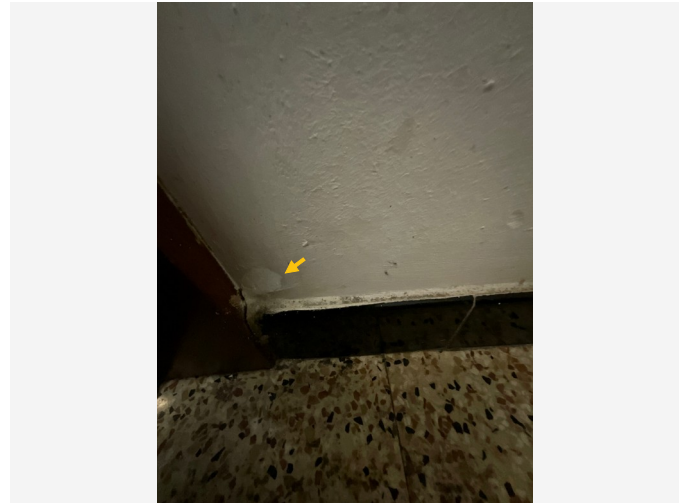
## Fiche 30: Muurpleister

Geen asbest
