Asbestinventarisatetest

Dorp 52, 2382 Ravels

Attestnummer : 20250901-000300.000

Asbestveilig (maar niet asbestvrij)

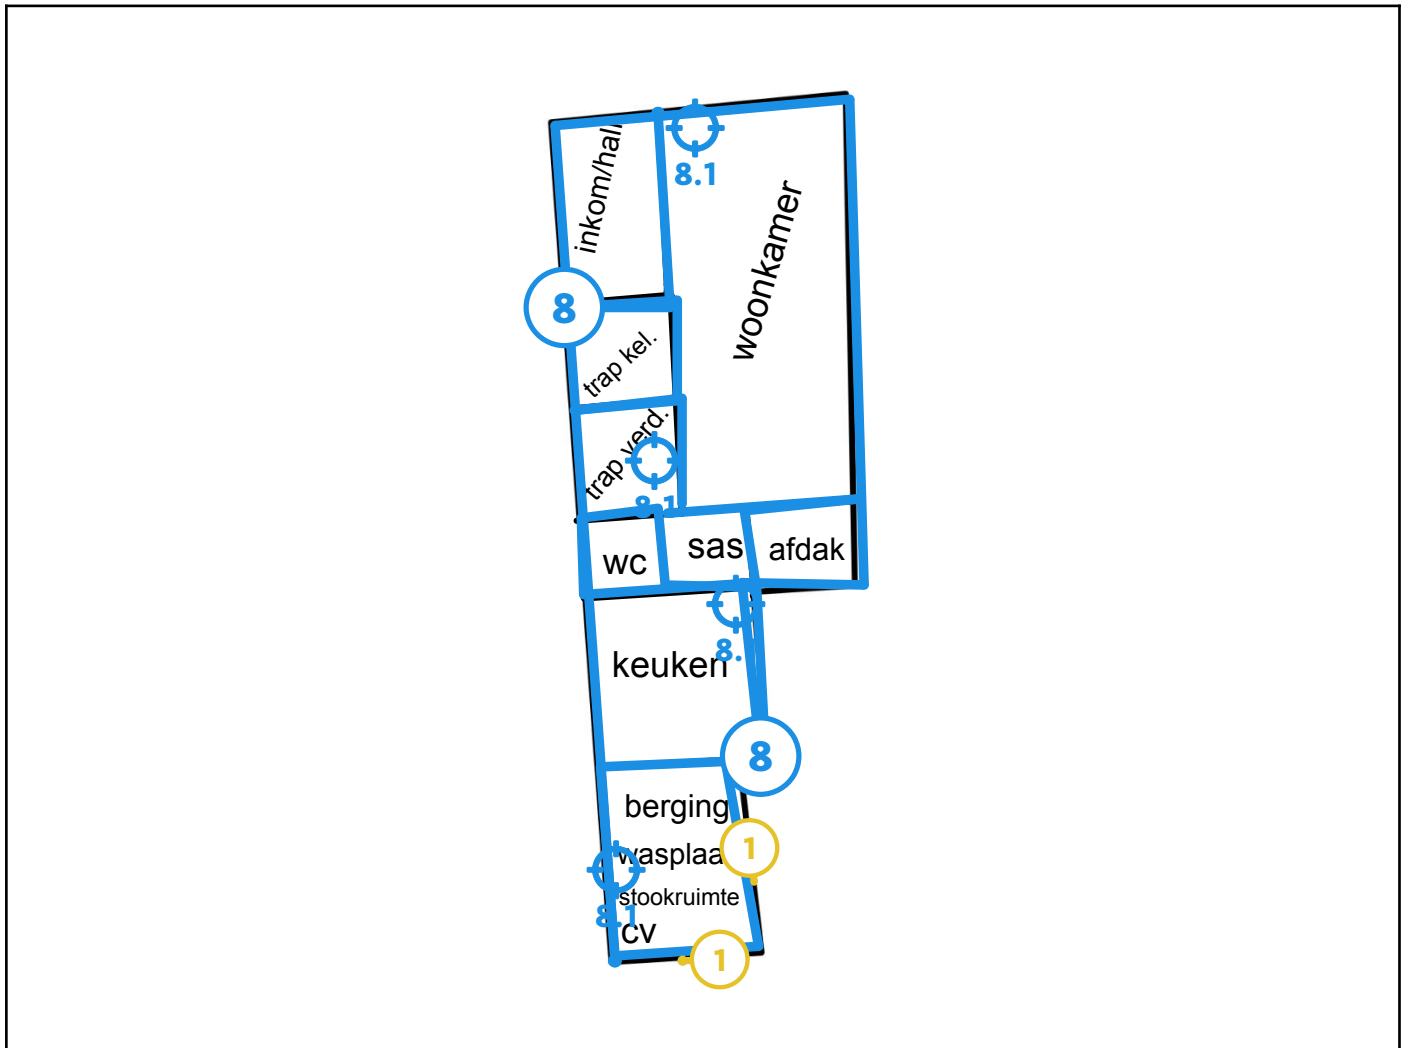
Plan 1.1: Hoofdgebouw plan

Beschrijving	Type	Actie
1. Vensterbank type massal berging/stookruimte, 2 stuks	Asbestmateriaal	Zorgvuldig beheren
8. 1..Pleisterwerk wanden en/of binnenmuren	Geen asbest	-
8.1 Code: 1	Mengmonster	-

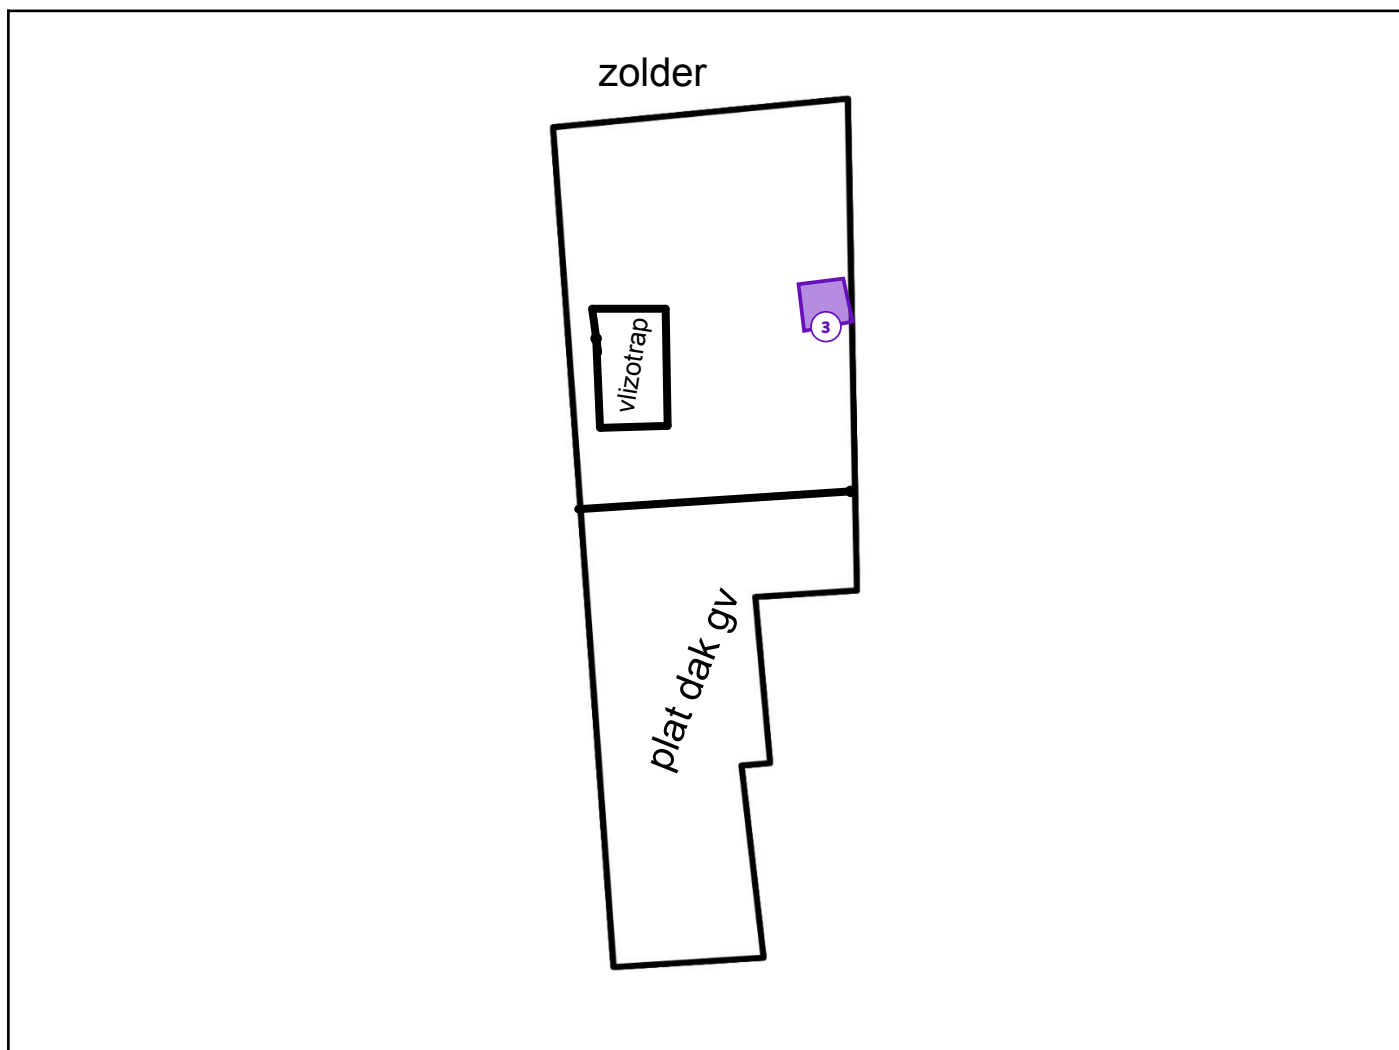
Plan 1.5: Hoofdgebouw plan

Beschrijving	Type	Actie
3. *Schoorsteen rookgaskanaal (schouw op dak)	Beperking	-

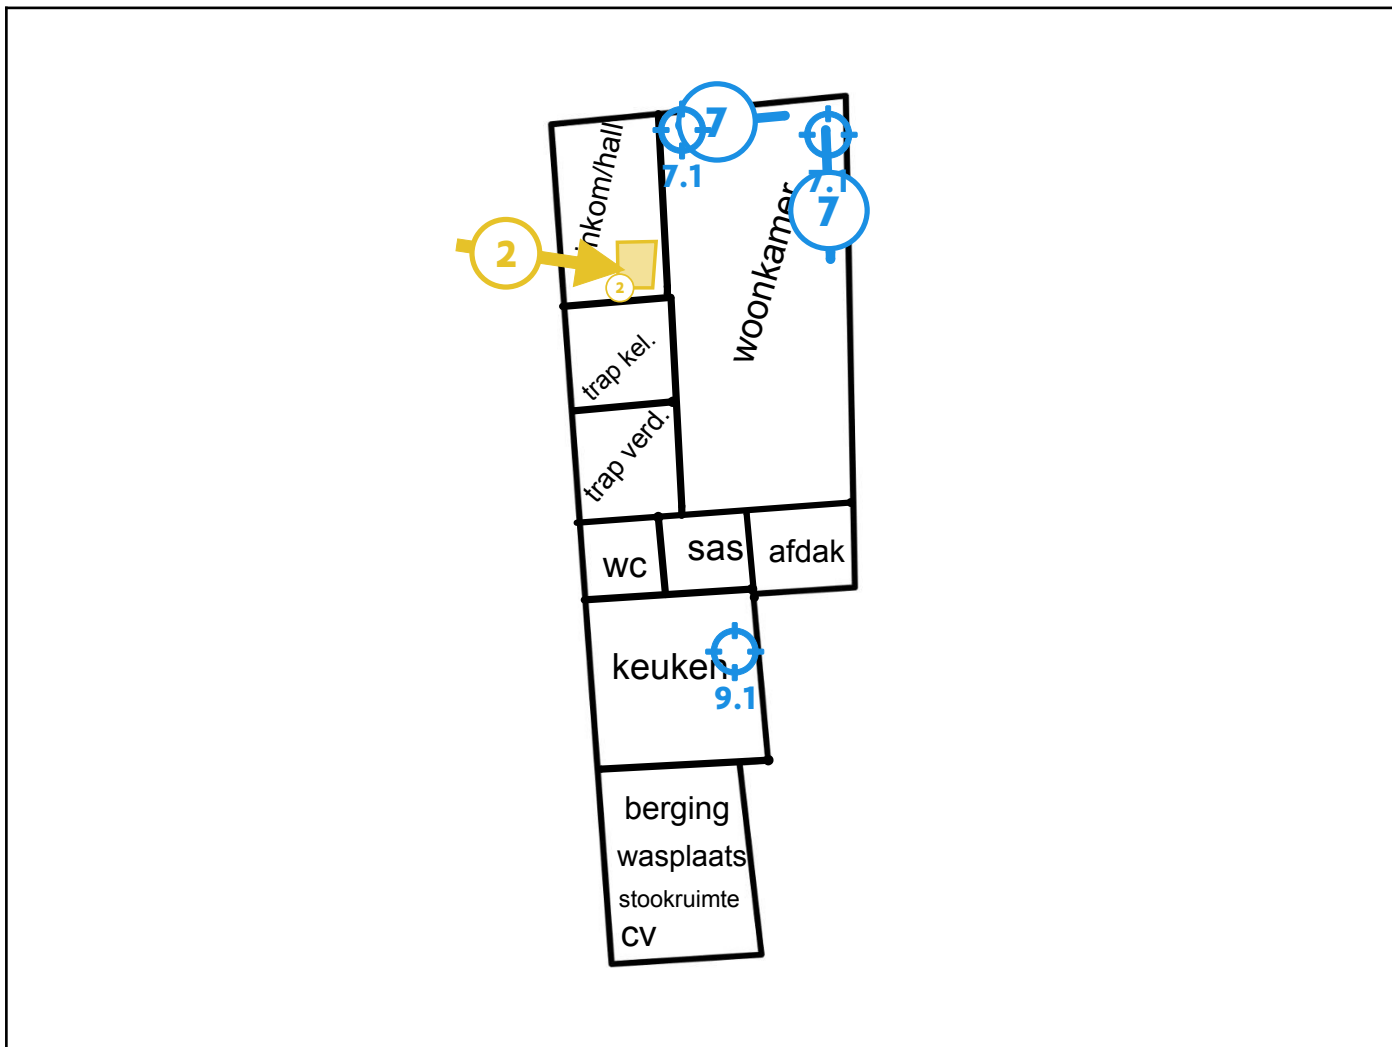
Plan 1.8: Hoofdgebouw plan kopie

Beschrijving	Type	Actie
2. **Bakeliet elektriciteitsmeter	Asbestmateriaal	Zorgvuldig beheren
7. Vensterbank en sierdorpel hard type massal woonkamer	Geen asbest	-
7.1 Code: 4	Mengmonster	-
9. * Anti-dreunlaag onder spoelbak.	Geen asbest	-
9.1 Code: 5	Puntmonster	-

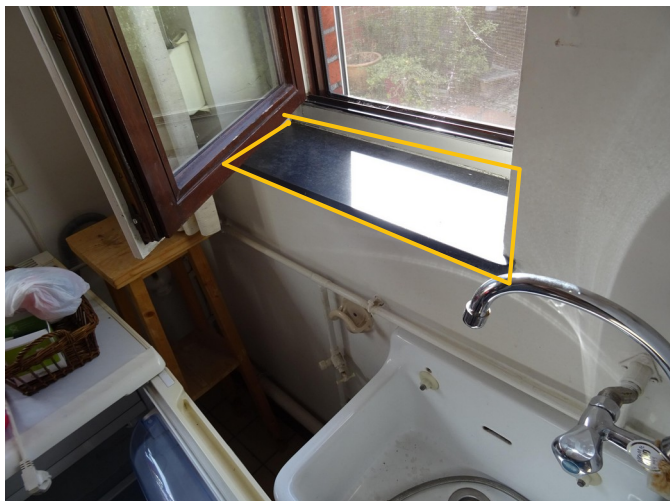
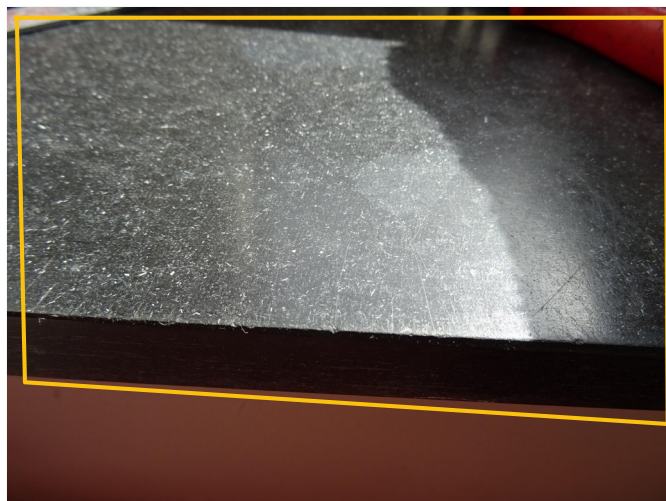
Fiche 1: Vensterbank type massal berging/stookruimte, 2 stuks

Asbestmateriaal

Het asbestmateriaal valt onder de mijlpaal van 2040.

Laag materiaalrisico en/of verlaagde kans op vezelvrijgave

Gebondenheid	Categorie 1: hechtgebonden in oorsprong
Asbestsoort (vezeltype)	Alleen chrysotiel
Asbestconcentratie	Laag (< 50%)
Afschermingsgraad van het gehele materiaal	Geheel of deels (ook) vrij aan binnenluchtstromen
Toestand van het materiaal	Onbeschadigd, niet verweerd

Beschrijving	Vensterbank type massal berging/stookruimte, 2 stuks
Omgeving	Buiten
Primaire drager	Wandopening verticaal (raam, deur, ...)
Asbestmateriaal	Plaat, paneel, tablet - Type Massal
Bindmiddel van asbestmateriaal	Cement
Gebondenheid op basis van bindmiddel	Hecht
Hoeveelheid (oppervlakte - dikte - aantal)	<ul style="list-style-type: none">• 0,20 m² - 2,00 cm - 1 stuk
Totaal volume	0,004 m ³
Eenvoudig bereikbaar	Ja
Bevestigingswijze	<ul style="list-style-type: none">• Verlijmd, ingegoten, versmeerd
Identificatiemethode	Vaststelling zonder monsternamen
Destructieve handeling voor identificatie	Nee
Opmerking	De hoeveelheid is een schatting en kan afwijken van de werkelijke toestand.

- Zorg voor een veilig beheer. Vermijd het beschadigen van het asbestmateriaal. Controleer de toestand jaarlijks op wijzigingen.

- Eenvoudige handelingen: mag via doe-het-zelf of door werknemer(s) met opleidingsattest eenvoudige handelingen
Deze toepassing kan door een aannemer die over een opleidingsattest eenvoudige handelingen beschikt of door een particulier (doe-het-zelf), verwijderd worden indien er geen verhoogd risico op vrijgave van asbestvezels (max. concentratie 0,01 vezels/cm³ - CODEX Art. VI.3-54) ontstaat en de toepassing voorafgaand wordt gefixeerd/bevochtigd; de individuele elementen zonder machinale werktuigen en zonder breken of gooien een voor een losgemaakt worden; en ten slotte in gesloten verpakking weggevoerd worden naar een erkend afvalpunt (recyclagepark).

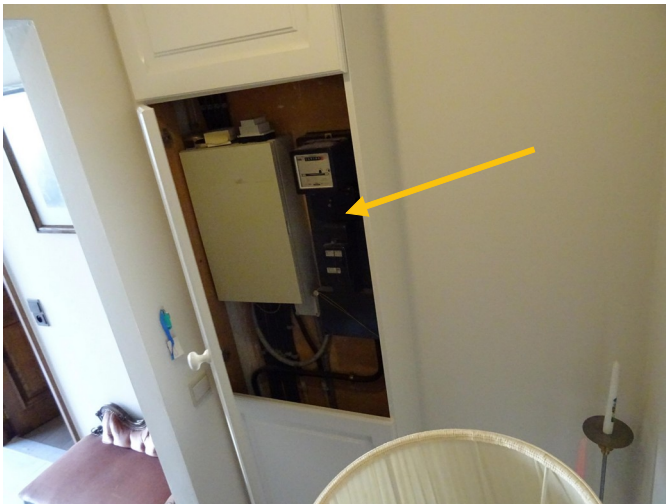
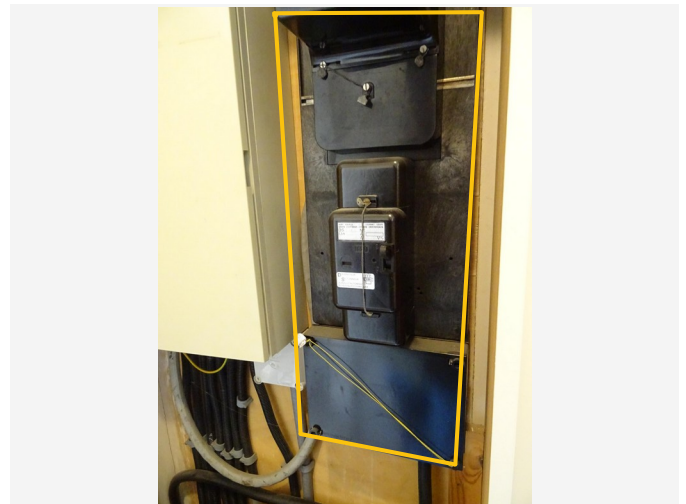
Het asbestmateriaal valt onder de mijlpaal van 2040.

Eindbeoordeling materiaalrisico	Laag materiaalrisico en/of verlaagde kans op vezelvrijgave
---------------------------------	--

Gebondenheid	Categorie 1: hechtgebonden in oorsprong
Asbestsoort (vezeltype)	Crocidoliet aanwezig
Asbestconcentratie	Laag (< 50%)
Afschermingsgraad van het gehele materiaal	Geheel of deels (ook) vrij aan de binnenlucht
Toestand van het materiaal	Onbeschadigd, niet verweerd

Beschrijving	**Bakeliet elektriciteitsmeter
Omgeving	Binnen
Primaire drager	Communicatie en elektrische infrastructuur en uitrusting
Asbestmateriaal	Plaat, paneel, tablet - Type Bakeliet
Bindmiddel van asbestmateriaal	Kunststof of -hars
Gebondenheid op basis van bindmiddel	Hecht
Hoeveelheid (oppervlakte - dikte - aantal)	• 0,70 m ² - 0,50 cm - 1 stuk
Totaal volume	0,004 m ³
Eenvoudig bereikbaar	Ja
Bevestigingswijze	• Geschroefd
Identificatiemethode	Vaststelling zonder monsternamen
Destructieve handeling voor identificatie	Nee
Opmerking	Deze oppervlakte werd niet gemeten, maar geschat op basis van een benadering van de aanwezige tellerkast. Deze schatting mag niet worden gebruikt als maatstaf voor heffingen. Als deskundigen hebben wij vastgesteld dat het materiaal daadwerkelijk bakeliet betreft en geen harde pvc. Bakeliet wordt door ons beschouwd als een asbestverdachte toepassing, aangezien het in veel gevallen asbesthoudend is. We hebben geen staalname uitgevoerd om de functionaliteit van de tellerkast niet in gevaar te brengen. Daarnaast is staalname verboden, aangezien de tellerkast eigendom is van de nutsvoorzieningsmaatschappij.

- Zorg voor een veilig beheer. Vermijd het beschadigen van het asbestmateriaal. Controleer de toestand jaarlijks op wijzigingen.

- Eenvoudige handelingen: mag via doe-het-zelf of door werknemer(s) met opleidingsattest eenvoudige handelingen
Deze toepassing mag volgens de huidige wetgeving worden verwijderd via eenvoudige handelingen. Aangezien deze toepassing echter eigendom is van de nutsvoorzieningsmaatschappij, mag deze uitsluitend worden verwijderd door hen of door een door hen aangestelde onderaannemer die beschikt over de nodige attesten en opleidingen. Daarom wordt hier verwezen naar de methode van een erkende verwijderaar, maar in feite dient dit via de nutsvoorzieningsmaatschappij te verlopen.

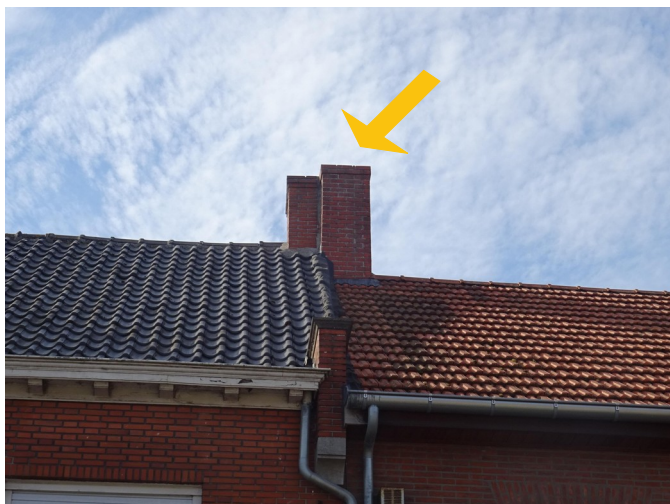
Situeringfoto

Tijdelijke beperking

Reden: Het te onderzoeken materiaal situeert zich hoger dan 3,50 m te rekenen vanaf een veilige ondergrond

Uitleg van de asbestdeskundige: Het rookgaskanaal is niet beoordeeld. Aan de binnenzijde is de kachel aangesloten. Aan de buitenzijde is het hoger dan 3,5 meter om de schoorsteen te inspecteren. Het is niet zichtbaar of er een asbestverdacht rookgaskanaal aanwezig is in de schoorsteen. Conform ons inspectieprotocol mogen wij een beperking inroepen voor hoogtes hoger dan 3,5 m. Indien men dit wil laten onderzoeken, dient er een nieuwe afspraak gemaakt te worden en moet er een hoogtewerker voorzien worden, evenals iemand die bevoegd is om deze te bedienen en eventueel een techniek die de al dan niet aanwezige schouwhoed kan afnemen en weer terugplaatsen.

(Asbest)materiaal	Rookgaskanaal
Karakterisatie	Asbest (verdacht)
Primaire drager	HVAC infrastructuur en uitrusting

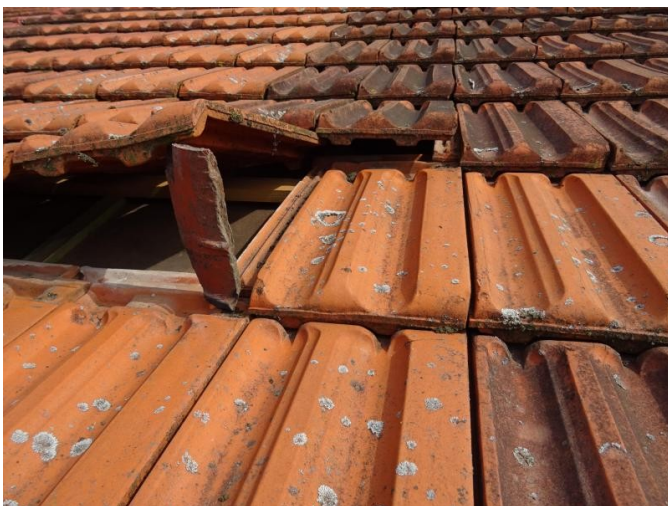
Fiche 4: Onderdak van de woning is uit doek

Tijdens het onderzoek en de controle van het onderdak hebben we vastgesteld dat het uit een niet-asbestverdacht doek/zeil bestaat.

Identificatiemethode	Vaststelling & expertise (niet-asbestverdacht)
Primaire drager	Schuin dak

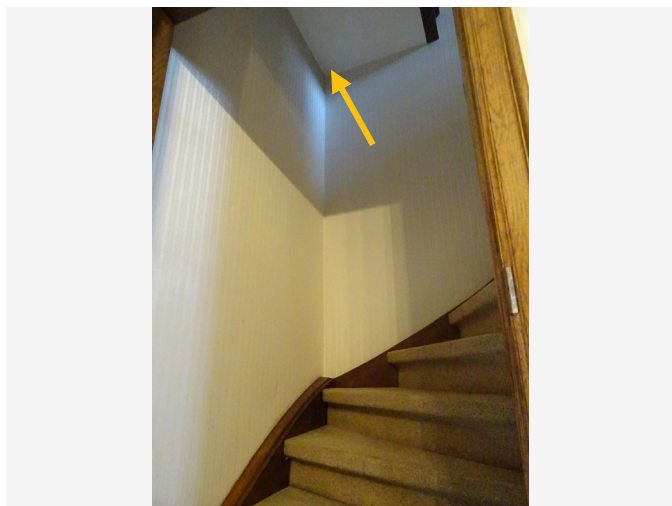
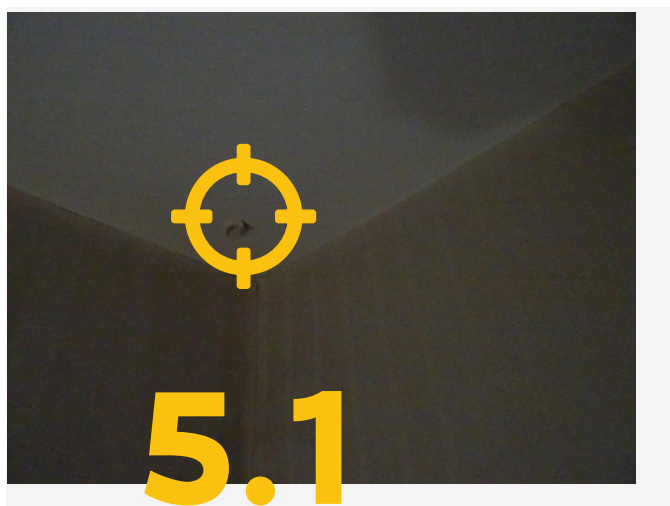
Fiche 5: 2..Pleisterwerk plafonds.

Geen asbest

#	Type	Referentie	Resultaat
5.1	Mengmonster	2	Geen asbest

Beschrijving	2..Pleisterwerk plafonds.
Omgeving	Binnen
Primaire drager	Plafond
Bindmiddel van materiaal	Gips - kalk
Gebondenheid op basis van bindmiddel	Niet-hechtgebonden
Hoeveelheid (oppervlakte - dikte - aantal)	• 150,00 m ² - 1,00 cm - 1 stuk
Totaal volume	1,50 m ³
Identificatiemethode	Vaststelling met monstername
Destructieve handeling voor identificatie	Nee
Opmerking	<p>Deze oppervlakte, volumes en gewichten zijn niet gemeten, maar geschat op basis van een benadering van het aanwezig pleisterwerk in alle plafonds (de opgegeven hoeveelheden mogen niet gebruikt worden als maatstaf van heffing).</p> <p>De staalname vindt plaats in specifieke ruimtes zoals droge kamers, natte ruimtes, traphallen en stookruimtes . Soms is er op deze plaats geen pleister (in situ aangebracht) aanwezig, en resulteert dit in een staalnameplaatse minder dan 4. Op de verdieping is alle pleisterwerk afwezig. Enkel gipskarton.</p>

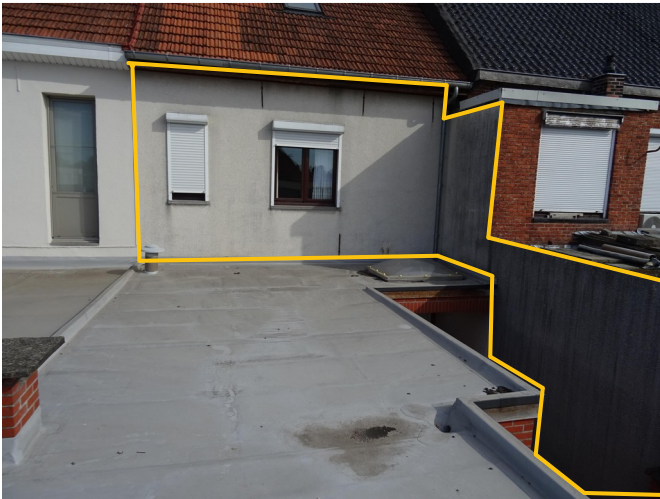
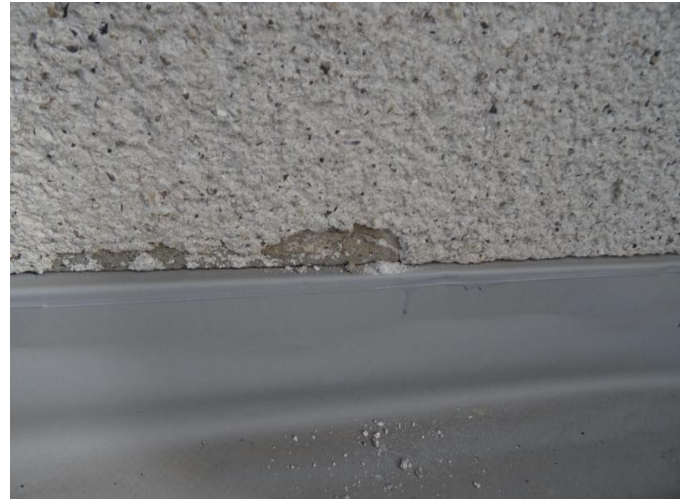
Fiche 6: Crepi buitenmuur achter + muur koer

Geen asbest

#	Type	Referentie	Resultaat
6.1	Mengmonster	3	Geen asbest

Beschrijving	Crepi buitenmuur achter + muur koer
Omgeving	Buiten
Primaire drager	Wand buitenschil
Bindmiddel van materiaal	Gips - kalk
Gebondenheid op basis van bindmiddel	Niet-hechtgebonden
Hoeveelheid (oppervlakte - dikte - aantal)	• 60,00 m ² - 0,50 cm - 1 stuk
Totaal volume	0,30 m ³
Identificatiemethode	Vaststelling met monstername
Destructieve handeling voor identificatie	Nee
Opmerking	Deze oppervlakte, volumes en gewichten zijn niet gemeten, maar geschat op basis van een benadering van de aanwezige crepi (de opgegeven hoeveelheden mogen niet gebruikt worden als maatstaf van heffing).

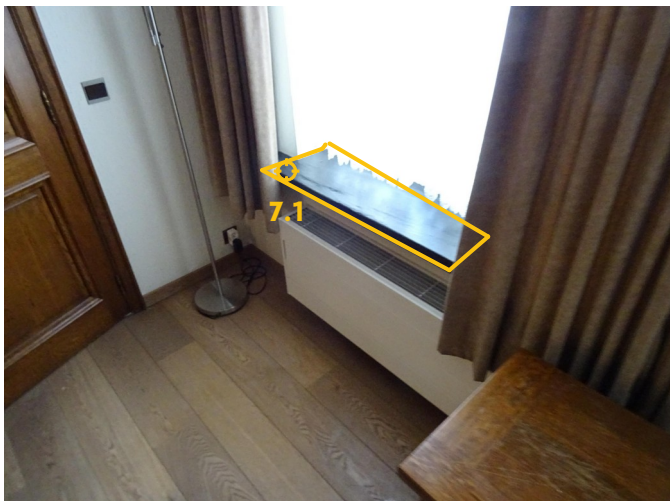
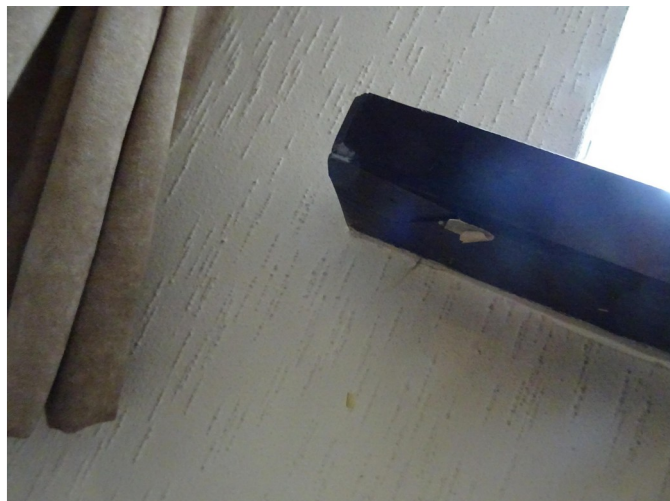
Fiche 7: Vensterbank en sierdorpel haard type massal woonkamer

Geen asbest

#	Type	Referentie	Resultaat
7.1	Mengmonster	4	Geen asbest

Beschrijving	Vensterbank en sierdorpel haard type massal woonkamer
Omgeving	Binnen
Primaire drager	Wandopening verticaal (raam, deur, ...)
Bindmiddel van materiaal	Cement
Gebondenheid op basis van bindmiddel	Hecht
Hoeveelheid (oppervlakte - dikte - aantal)	• 1,00 m ² - 3,00 cm - 1 stuk
Totaal volume	0,03 m ³
Identificatiemethode	Vaststelling met monstername
Destructieve handeling voor identificatie	Nee

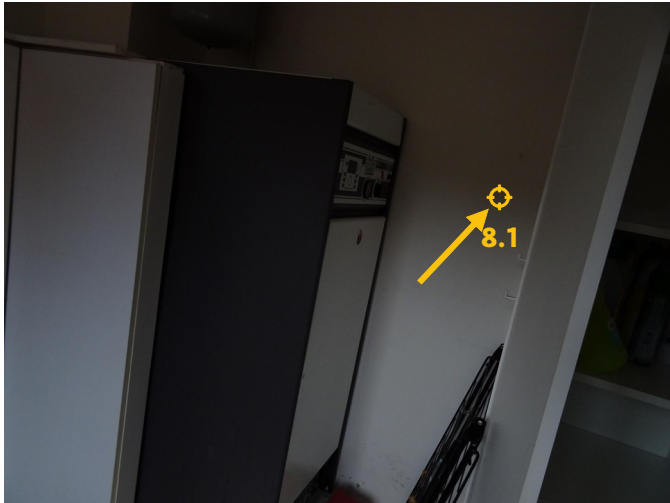
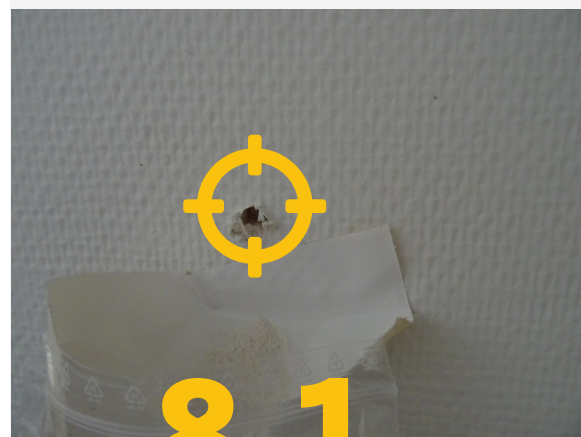
Geen asbest

#	Type	Referentie	Resultaat
8.1	Mengmonster	1	Geen asbest

Beschrijving	1..Pleisterwerk wanden en/of binnenmuren
Omgeving	Binnen
Primaire drager	Binnenwand
Bindmiddel van materiaal	Gips - kalk
Gebondenheid op basis van bindmiddel	Niet-hechtgebonden
Hoeveelheid (oppervlakte - dikte - aantal)	• 250,00 m ² - 1,00 cm - 1 stuk
Totaal volume	2,50 m ³
Identificatiemethode	Vaststelling met monstername
Destructieve handeling voor identificatie	Nee
Opmerking	<p>Deze oppervlakte, volumes en gewichten zijn niet gemeten, maar geschat op basis van een benadering van het aanwezig pleisterwerk in alle plafonds (de opgegeven hoeveelheden mogen niet gebruikt worden als maatstaf van heffing).</p> <p>De staalname vindt plaats in specifieke ruimtes zoals droge kamers, natte ruimtes, traphallen en stookruimtes. Soms komt het voor dat er op deze plaatsen geen pleisterwerk (in situ aangebracht) aanwezig is, wat kan resulteren in de staalnameplaats minder dan 4.</p>

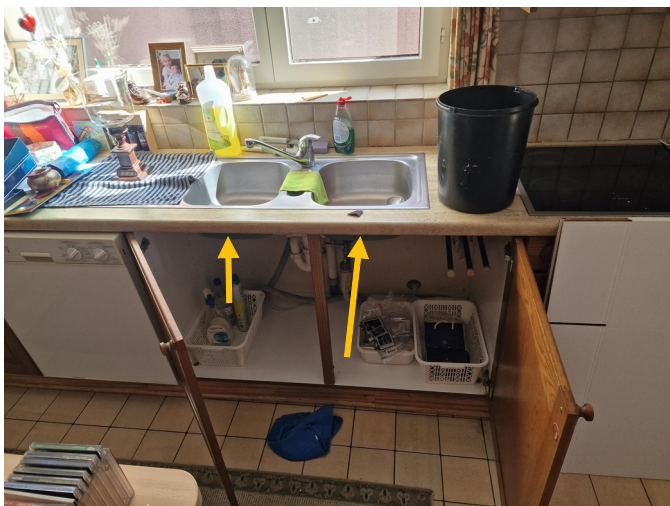
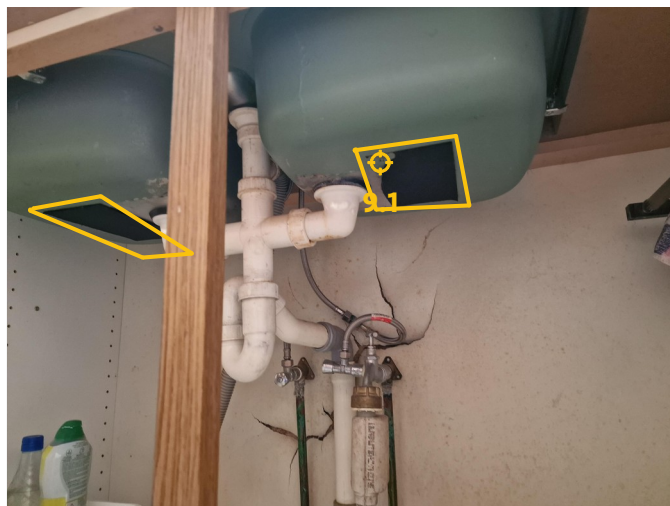
Fiche 9: * Anti-dreunlaag onder spoelbak.

Geen asbest

#	Type	Referentie	Resultaat
9.1	Puntmonster	5	Geen asbest

Beschrijving	* Anti-dreunlaag onder spoelbak.
Omgeving	Binnen
Primaire drager	Inrichting (meubilair, ...)
Bindmiddel van materiaal	Bitumen (roofing, teer, asfalt)
Gebondenheid op basis van bindmiddel	Hecht
Hoeveelheid (gewicht - aantal)	• 0,50 kg - 1 stuk
Totaal gewicht	0,50 kg
Identificatiemethode	Vaststelling met monstername
Destructieve handeling voor identificatie	Nee
Opmerking	,
