# Asbestinventarisatetest

Appelkantstraat 1, 2540 Hove

Attestnummer : **20251021-000037.000**

Uitgegeven op : **21.10.2025**

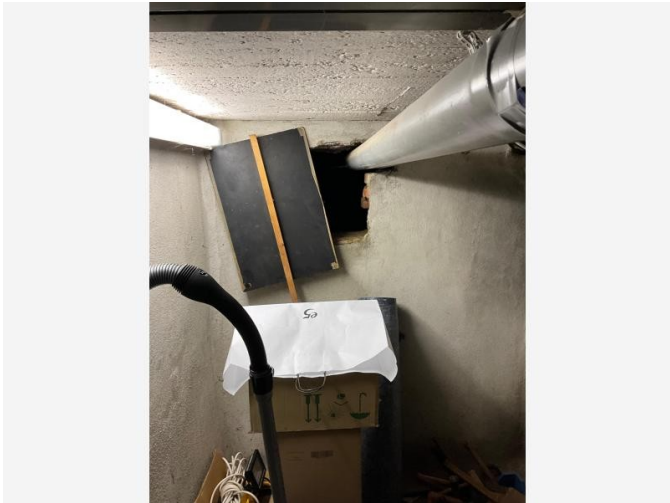
Situeringsfoto

**Reden:** de inspectieruimte is lager dan 1,5 m

**Uitleg van de asbestdeskundige:** In het inspectieprotocol behoort een ruimte lager dan 1,5 m niet tot het onderzoek.

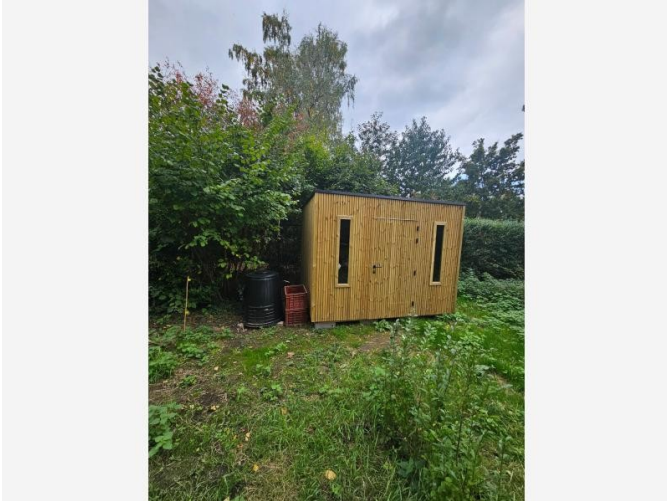
*Situeringsfoto*

**Bouwjaar:** 2025

*Constructies gebouwd vanaf 2001 moeten niet onderzocht worden*

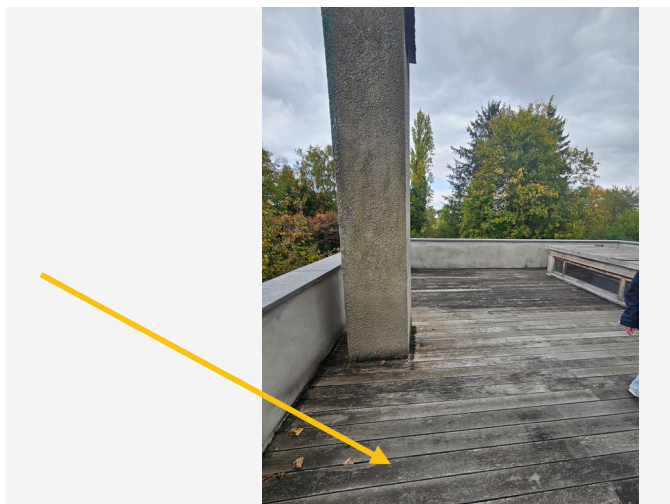
Vrije foto

Het is niet mogelijk zonder destructieve handelingen vast te stellen of er asbestverdachte lagen aanwezig zijn onder het dakterras. Bij renovatie of afbraak zijn extra controles aangewezen.

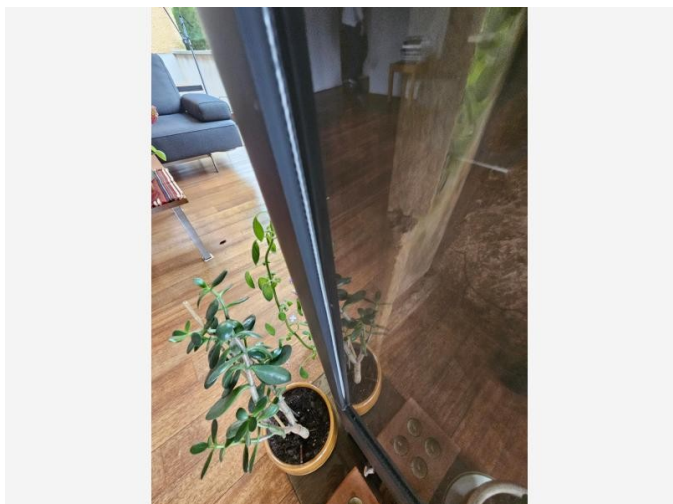
Vrije foto

de koord werd visueel herkend als een synthetische koord en is niet asbesthoudend.

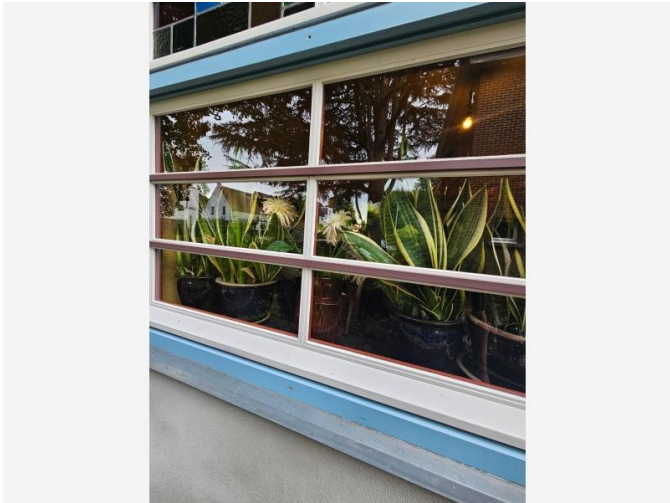
Vrije foto

Geen verdachte kit of stopverf vastgesteld bij de ramen of deuren.

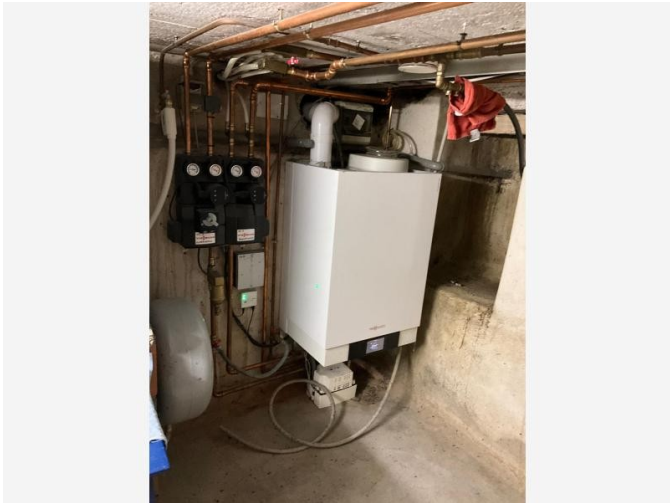
Vrije foto

De CV ketel werd gecontroleerd (2017) en is niet asbest verdacht geen risico bouwjaar.

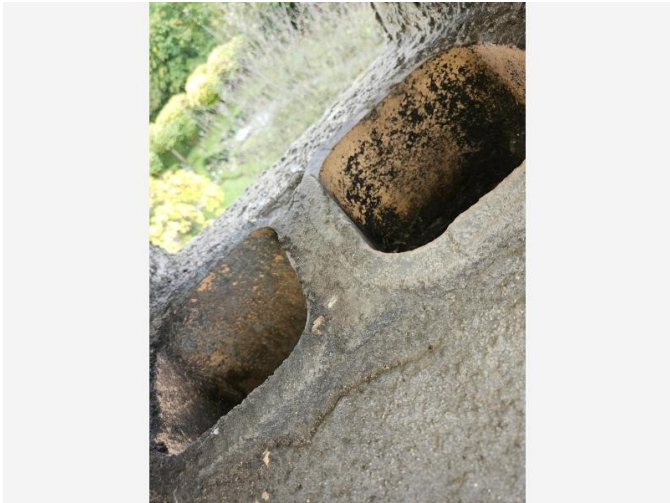
Vrije foto

Beide schouwen werden gecontroleerd, geen asbestverdachte rookgaskanalen aanwezig.

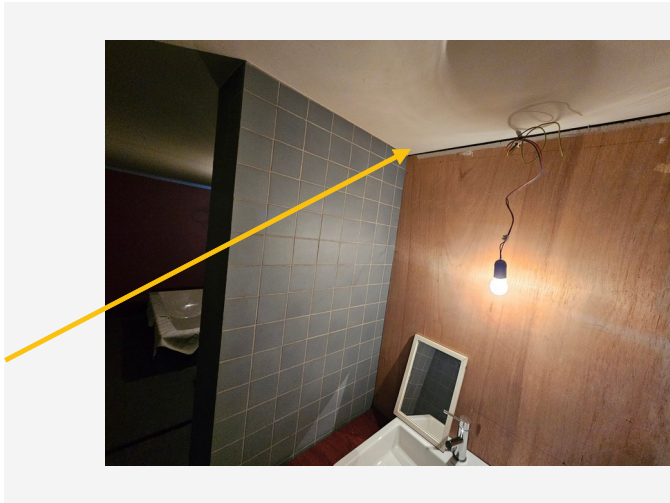
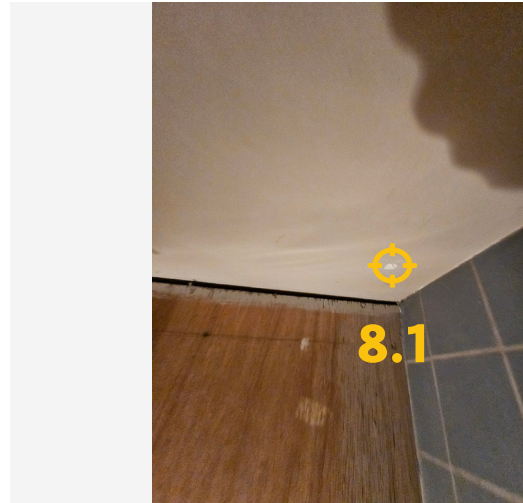
## Fiche 8: Plafondpleister (staalname)

Geen asbest

| Opmerking | <p>Volgens het inspectieprotocol is een monstername van het pleisterwerk verplicht om dit te identificeren als niet-asbesthoudend.</p> <p>Locatie staalnames: individuele ruimte: slaapkamer op -1 / natte ruimte: badkamer op -1/ stookplaats: kelder heeft betonnen plafonds/ traphal: traphal op -1</p> <p>De vermelde oppervlaktes en volumes betreffen een beredeneerde schatting. Er worden geen rechten verleend aan deze oppervlaktes/volumes. De dikte is een schatting die voorkomt uit de monsterplaatsen en is daarom niet altijd representatief.</p> |

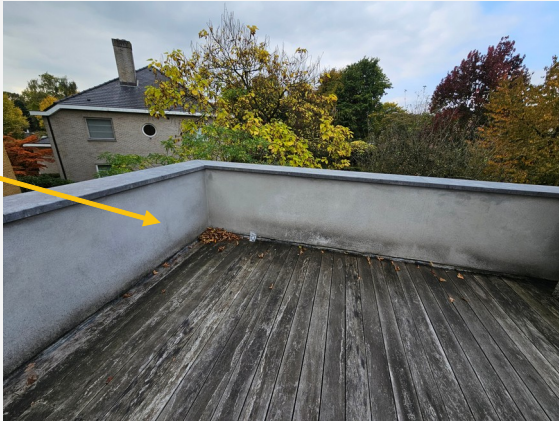
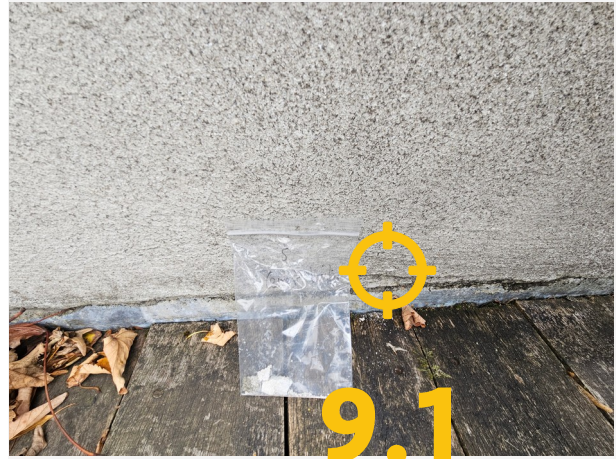
## Fiche 9: Cementering buiten (met staalname)

Geen asbest

| Opmerking | Cementering aanwezig tot op zekere hoogte aan de buitengevel en op de terrassen. De cementering werd op 3 punten bemonsterd. De vermelde oppervlaktes en volumes betreffen een beredeneerde schatting. Er worden geen rechten verleend aan deze oppervlaktes/volumes. De dikte is een schatting die voorkomt uit de monsterplaatsen en is daarom niet altijd representatief. |

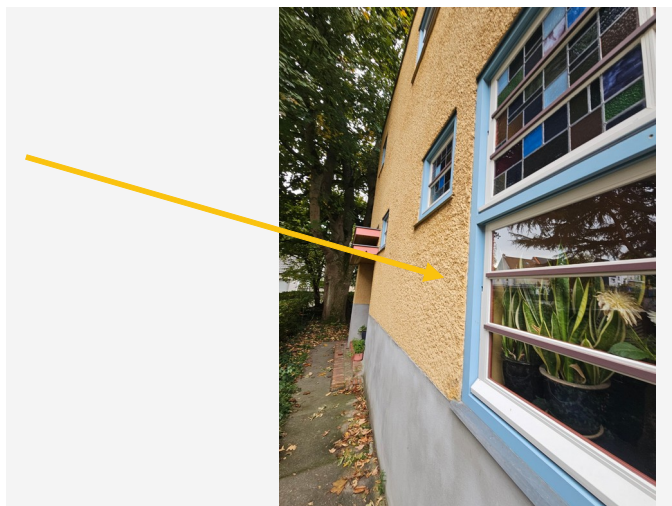
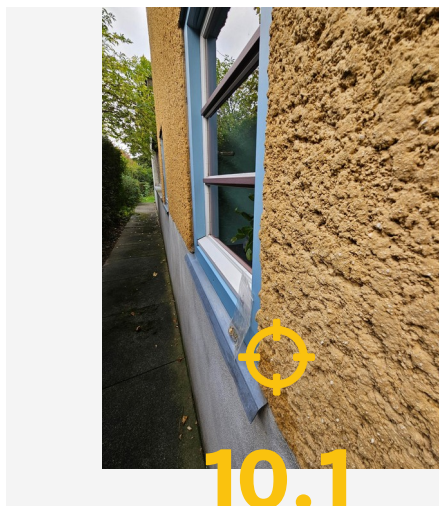
## Fiche 10: Crepi buitentoepassing (met staalname)

Geen asbest

| Opmerking | <p>In het inspectieprotocol is een monstername van crepi verplicht om dit te identificeren als niet-asbesthoudend. De crepi werd op 4 plaatsen bemonsterd wegens de grote oppervlakten. De grijze en gelige crepi heeft dezelfde structuur en werd samen bemonsterd (elks op 2 punten)</p> <p>De vermelde oppervlaktes, diktes, gewichten en volumes betreffen een beredeneerde schatting. Er worden geen rechten verleend aan deze oppervlaktes/diktes/volumes.</p> |

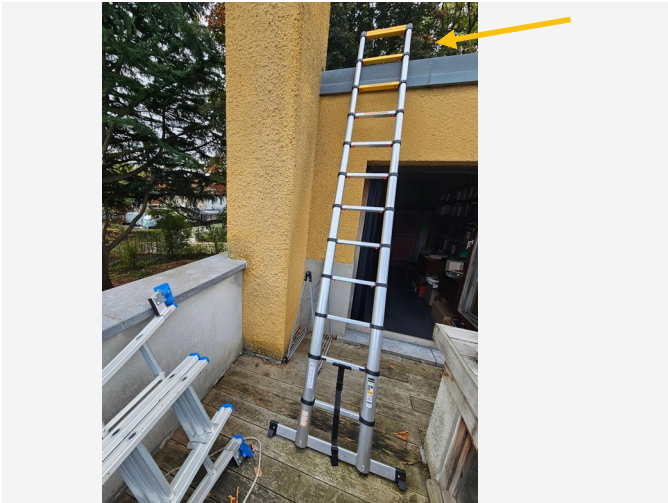
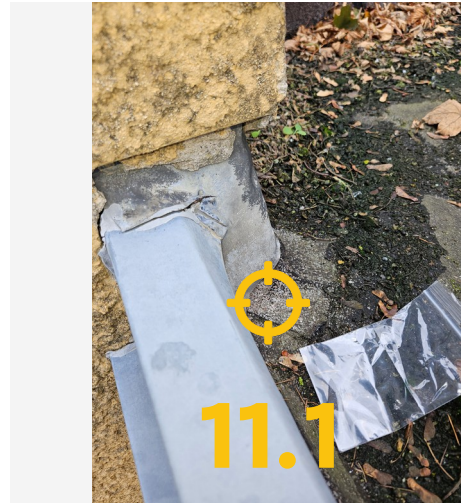
## Fiche 11: Roofing (met staalname)

Geen asbest

| Opmerking | <p>Er werd een staal genomen aan een uitstekend stuk roofing waardoor de waterdichtheid niet in het gedrang komt .</p> <p>Er kan niet uitgesloten worden dat er onderlagen aanwezig zijn ( bij dakwerken extra controle aangewezen)</p> <p>De vermelde oppervlaktes, diktes en volumes betreffen een beredeneerde schatting. Er worden geen rechten verleend aan deze oppervlaktes/diktes/volumes.</p> |

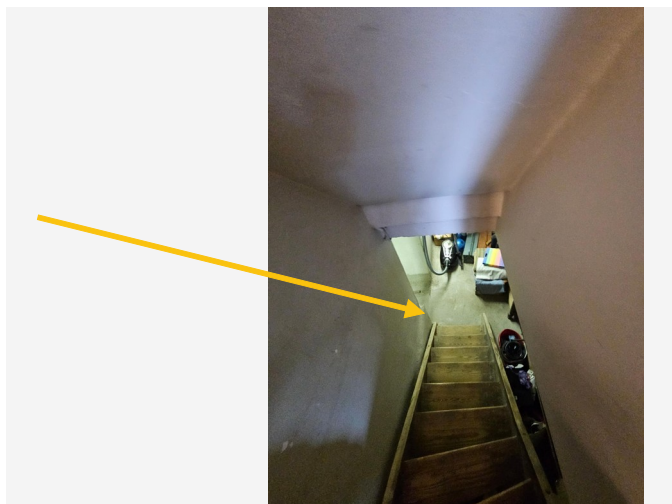
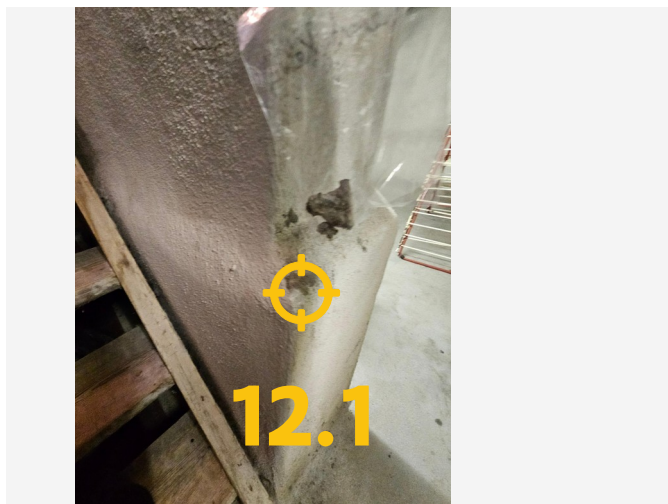
## Fiche 12: Cementering kelder (met staalname)

Geen asbest

| Opmerking | <p>De vermelde oppervlaktes en volumes betreffen een beredeneerde schatting. Er worden geen rechten verleend aan deze oppervlaktes/volumes. De dikte is een schatting die voorkomt uit de monsterplaatsen en is daarom niet altijd representatief.</p> <p>( staal genomen van drie plaatsen boven de cv, bij de keldertrap en bij de digitale meter)</p> |

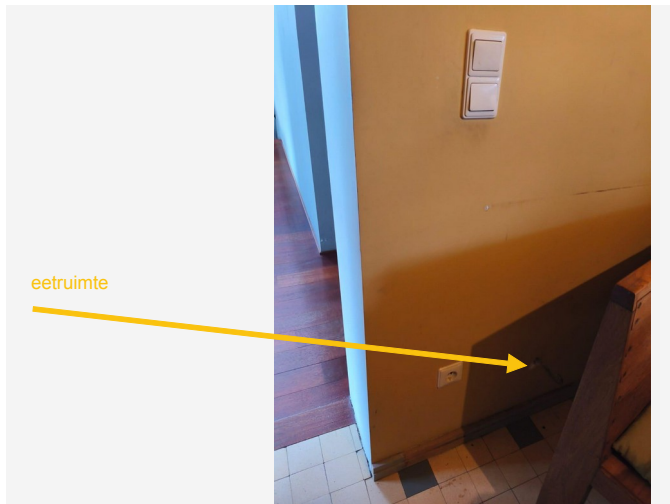
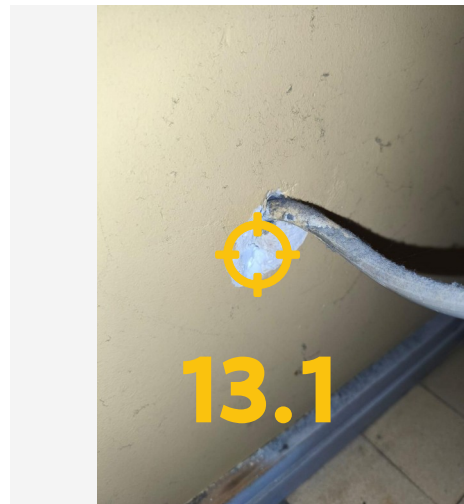
## Fiche 13: Muurpleister (staalname)

Geen asbest

| Opmerking | <p>Volgens het inspectieprotocol is een monstername van het pleisterwerk verplicht om dit te identificeren als niet-asbesthoudend.</p> <p>Locatie staalnames: individuele ruimte: eetruimte / natte ruimte: keuken/ stookplaats: cementering in de kelder werd apart bemonsterd / traphal: bij de kelderttrap</p> <p>De vermelde oppervlaktes en volumes betreffen een beredeneerde schatting. Er worden geen rechten verleend aan deze oppervlaktes/volumes. De dikte is een schatting die voorkomt uit de monsterplaatsen en is daarom niet altijd representatief.</p> |
