# Asbestinventarisatetest

Gentsestraat 40, 9300 Aalst

Attestnummer : **20250502-000242.000**

Uitgegeven op : **02.05.2025**

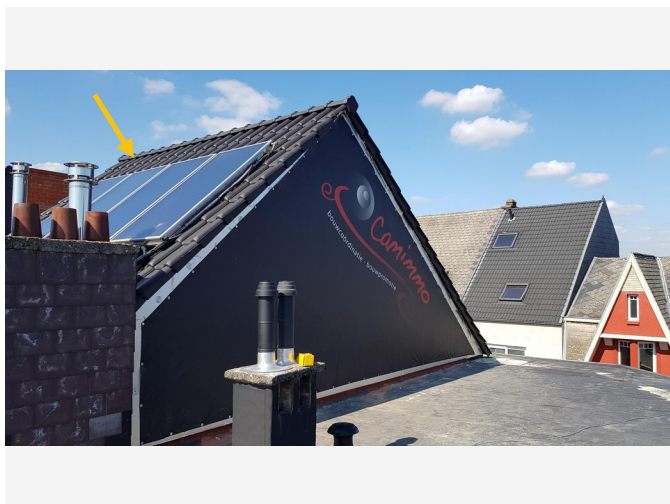
| Fiche 1: Dak..... | 18 |

De woning werd in de periode 2014–2016 volledig gerenoveerd, inclusief het dak. Aangezien deze werken dateren van na 2001, wordt dit als niet-asbestverdacht beschouwd. De renovatiewerken zijn aangetoond aan de hand van facturen en foto's, die toegevoegd zijn aan de bewijsdocumenten.

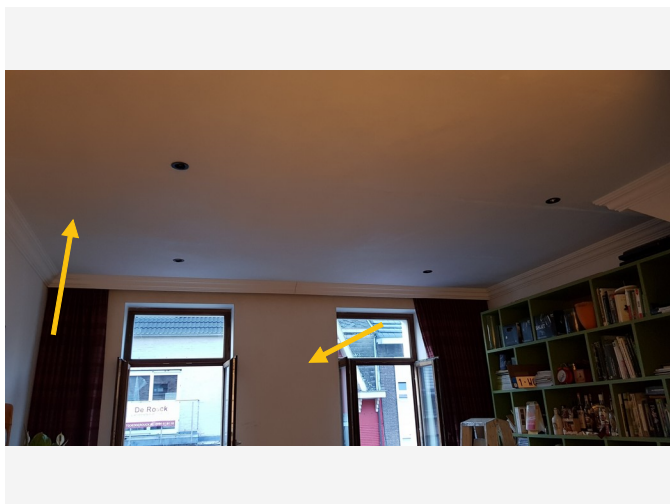
| Fiche 2: Pleisterwerk..... | 19 |

De woning werd in de periode 2014–2016 volledig gerenoveerd, inclusief het pleisterwerk. Aangezien deze werken dateren van na 2001, wordt dit als niet-asbestverdacht beschouwd. De renovatiewerken zijn aangetoond aan de hand van facturen en foto's, die toegevoegd zijn aan de bewijsdocumenten.

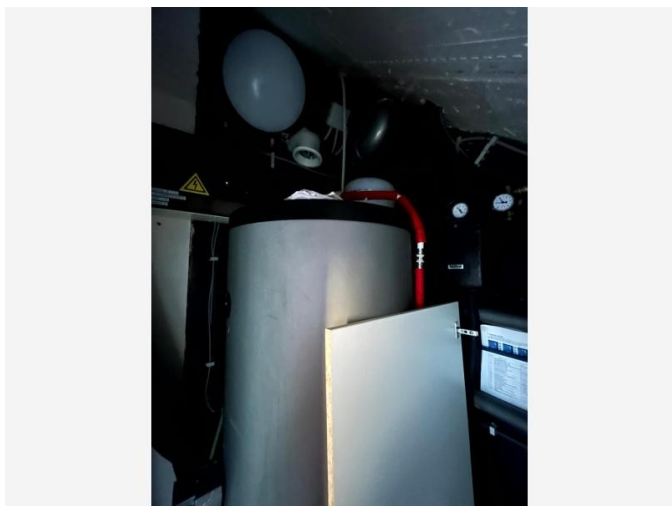
| Fiche 3: Technische instalatie..... | 20 |

De woning werd in de periode 2014–2016 volledig gerenoveerd, inclusief de technische installatie. Aangezien deze werken dateren van na 2001, wordt dit als niet-asbestverdacht beschouwd. De renovatiewerken zijn aangetoond aan de hand van facturen en foto's, die toegevoegd zijn aan de bewijsdocumenten.

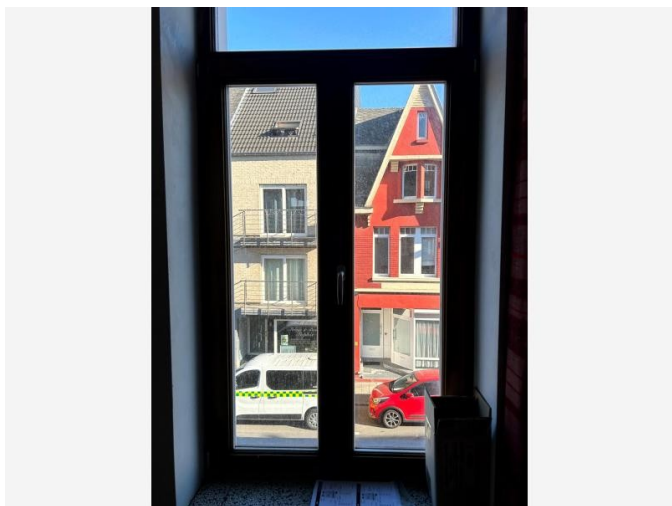
| Fiche 5: Mastiek ramen..... | 22 |

De woning werd in de periode 2014–2016 volledig gerenoveerd, inclusief de ramen+mastiek. Aangezien deze werken dateren van na 2001, wordt dit als niet-asbestverdacht beschouwd. De renovatiewerken zijn aangetoond aan de hand van facturen en foto's, die toegevoegd zijn aan de bewijsdocumenten.

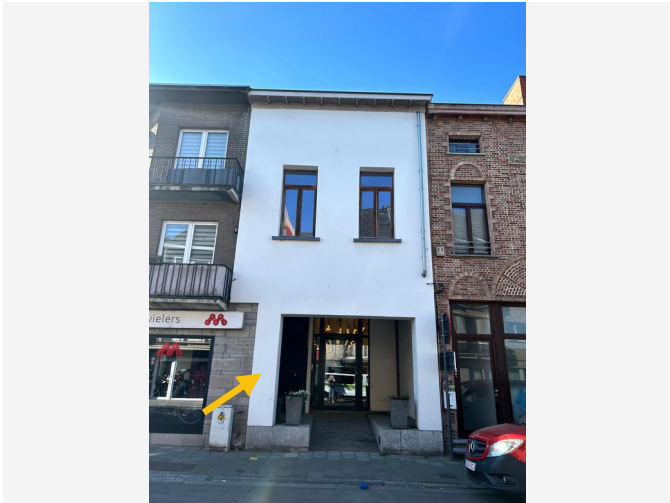
| Fiche 6: Crepi..... | 23 |

De woning werd in de periode 2014–2016 volledig gerenoveerd, inclusief het crepi werd toen geplaatst. Aangezien deze werken dateren van na 2001, wordt dit als niet-asbestverdacht beschouwd. De renovatiewerken zijn aangetoond aan de hand van facturen en foto's, die toegevoegd zijn aan de bewijsdocumenten.
