# Asbestinventarisatetest

Van Loenoutstraat 71/3, 2100 Antwerpen

Attestnummer : **20251202-000140.000**

Uitgegeven op : **02.12.2025**

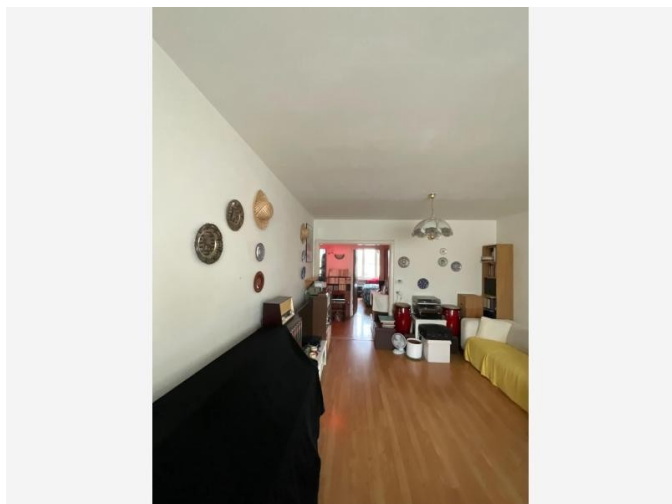
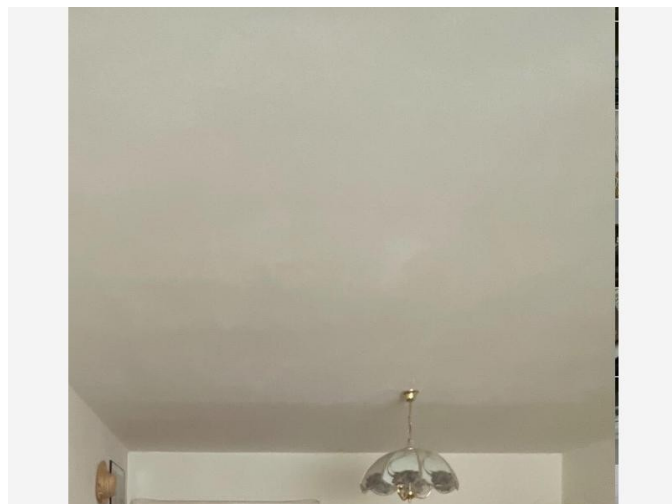
Alle plafonds zijn afgewerkt met valse plafonds in plaatmateriaal. Het is niet duidelijk of er pleisterwerk of ander verdacht asbestmateriaal aanwezig is achter / op deze valse plafonds, het is aangewezen om bijkomend onderzoek uit te voeren bij werken. Het plafond bestaat uit hout. Zonder destructieve handeling is het niet mogelijk om na te gaan of er asbesthoudende materialen aanwezig zijn achter de plafond afwerking. Als bij sloop of renovatie blijkt dat er achter deze plafonds nog pleisterwerk of asbest verdachte toepassingen aanwezig zijn, moet dit bemonsterd worden.

| Basis voor advies | De asbestdeskundige beoordeelt het materiaal als niet-asbestverdacht. |

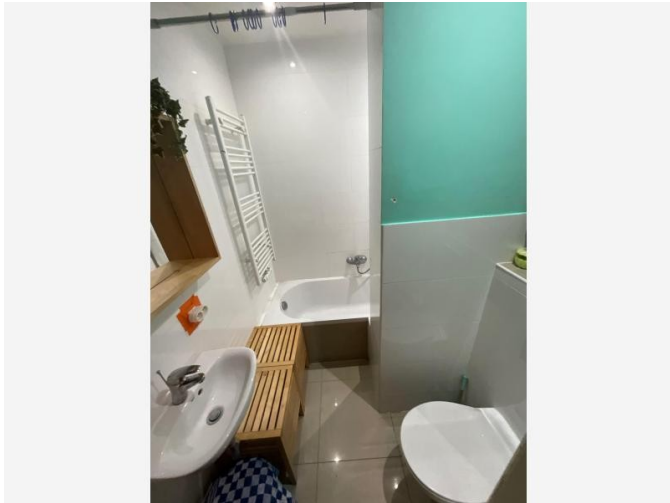
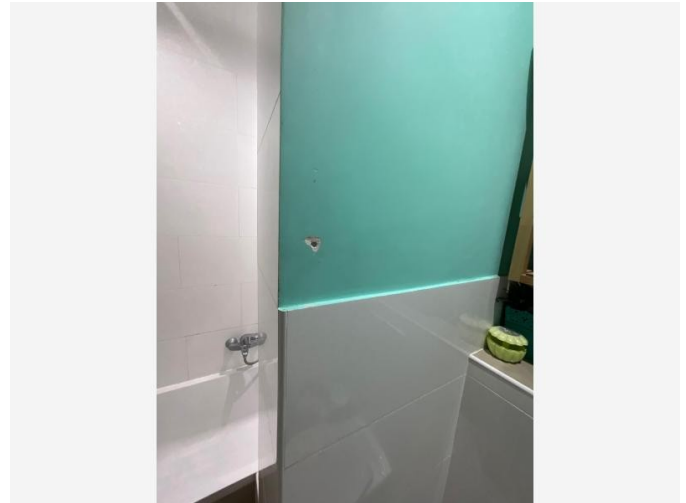
## Fiche 2: Muurpleister

Geen asbest

| # | Type | Referentie | Resultaat |
|---|---|---|---|
| 2.1 | Mengmonster | 01 | Geen asbest |

| Opmerking | <p>Volgens het inspectieprotocol is een monstername van het pleisterwerk verplicht om dit te identificeren als niet-asbesthoudend.</p> <p>Locatie staalnames: individuele ruimte:slaapkamer / natte ruimte:badkamer / stookplaats: keuken/ traphal:/</p> <p>De vermelde oppervlaktes en volumes betreffen een beredeneerde schatting. Er worden geen rechten verleend aan deze oppervlaktes/volumes. De dikte is een schatting die voorkomt uit de monsterplaatsen en is daarom niet altijd representatief.</p> <p>Er bevinden zich enkele valse wanden. Het is niet duidelijk of er pleisterwerk of asbest toepassingen aanwezig zijn achter/op deze valse wanden, het is aangewezen om bijkomend onderzoek uit te voeren bij werken.</p> |

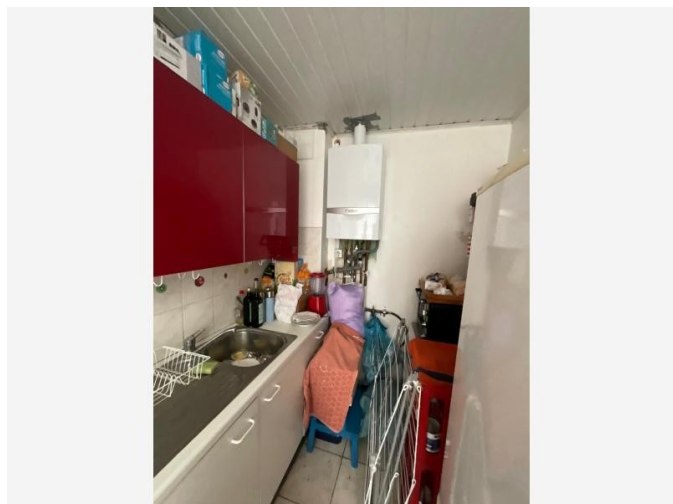
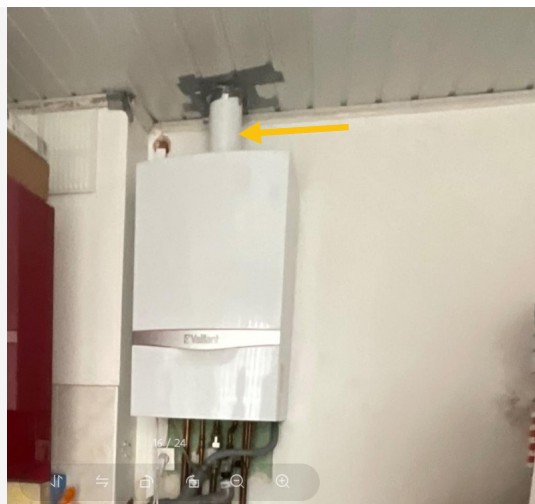
### Fiche 3: Rookgaskanaal (niet verdacht)

| Beschrijving | Notitie | Terug te vinden op plannen |
|---|---|---|
| Fiche 3: Rookgaskanaal (niet verdacht) | Het rookgaskanaal is niet-asbestverdacht. | - |

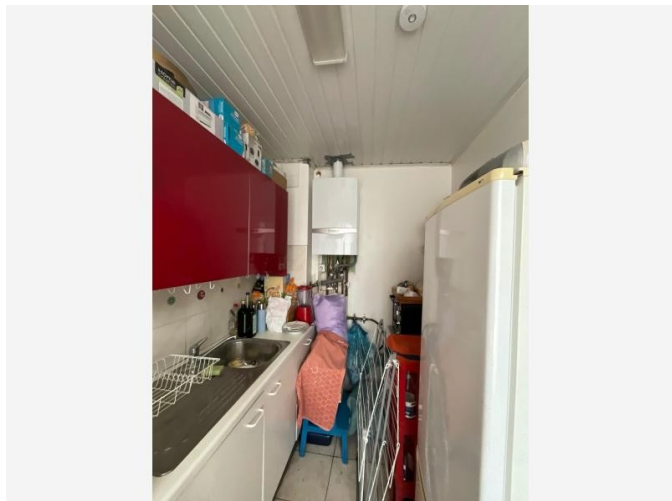
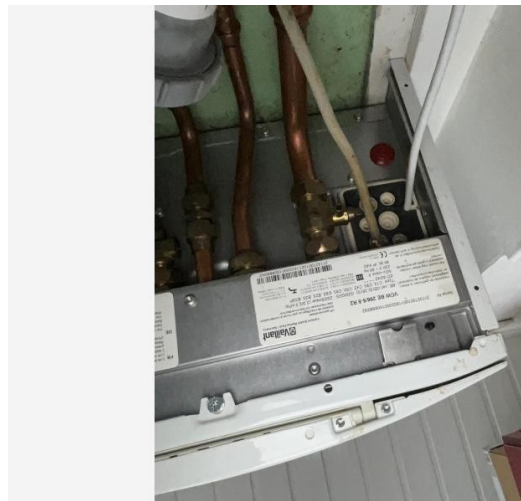
## Fiche 4: CV Ketel/boiler

| Beschrijving | Notitie | Terug te vinden op plannen |
|---|---|---|
| Fiche 4: CV Ketel/boiler | De CV ketel werd gecontroleerd en is niet asbest verdacht geen risico bouwjaar. | Plan 1.1: Appartement |

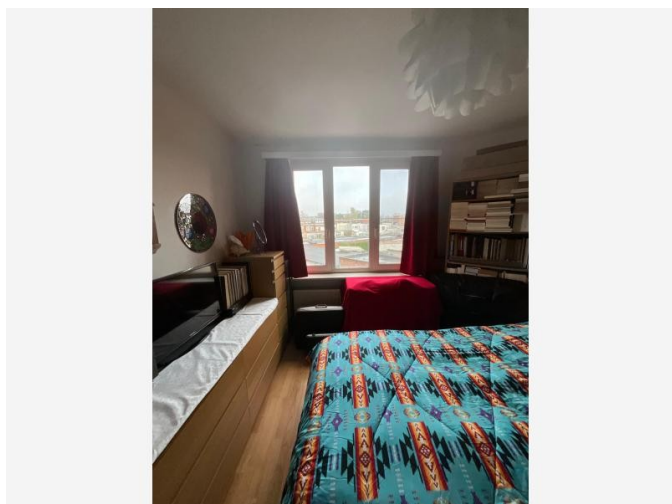
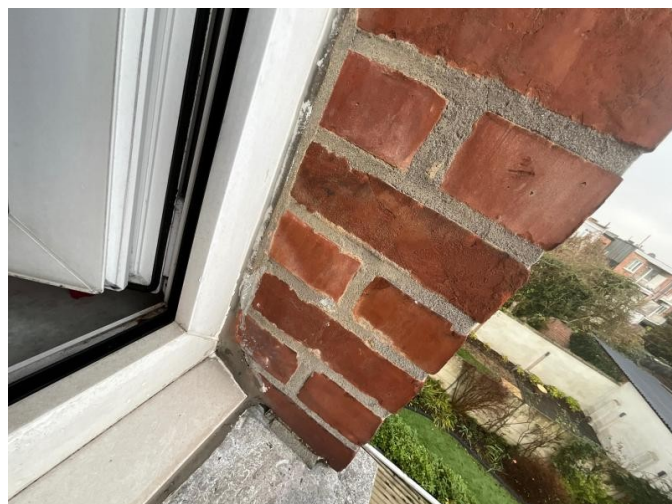
## Fiche 5: Kit niet verdacht (visueel vastgesteld)

| Beschrijving | Notitie | Terug te vinden op plannen |
|---|---|---|
| Fiche 5: Kit niet verdacht (visueel vastgesteld) | De gebruikte siliconen kit is niet asbestverdacht | Plan 1.1: Appartement |

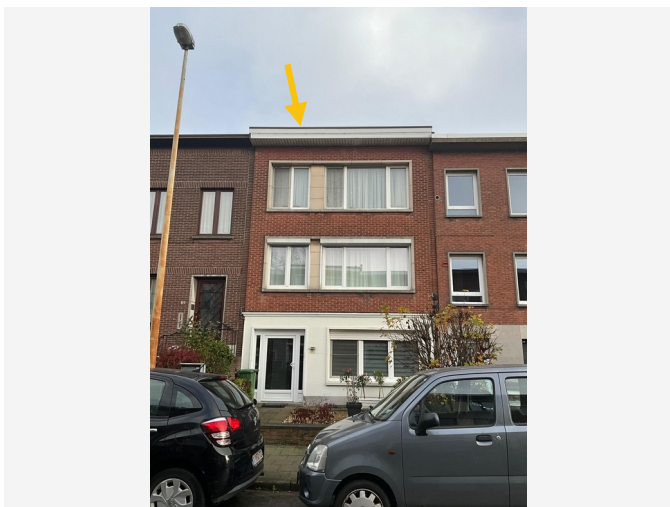
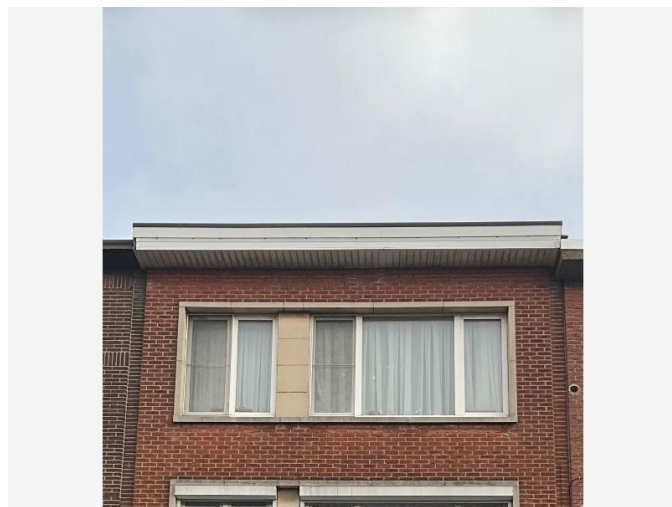
## Fiche 6: dakbedekking plat dak behoort tot de gemeenschappelijke delen

| Beschrijving | Notitie | Terug te vinden op plannen |
|---|---|---|
| Fiche 6: dakbedekking plat dak behoort tot de gemeenschappelijke delen | <p>Volgens het inspectieprotocol is een monsternamen van roofing verplicht om dit te identificeren als niet-asbesthoudend.</p> <p>Roofing van een appartementsgebouw of garages in serie behoort tot de gemeenschappelijke delen.</p> <p>De dakbedekking zal gecontroleerd en beschreven worden in het asbestattest van de GD.</p> <p>Bij werken of schade dit melden bij de gebouwbeheerder</p> <p>attest isolatie in bijlage.</p> | - |
