# Asbestinventarisatetest

Wampenberg 227, 2370 Arendonk

Attestnummer : 20251201-000367.000

Uitgegeven op : 01.12.2025

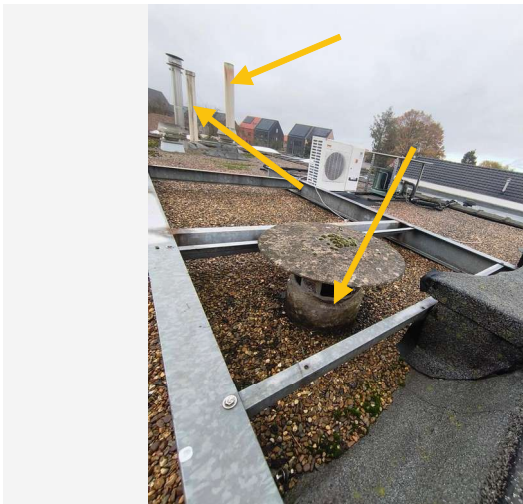
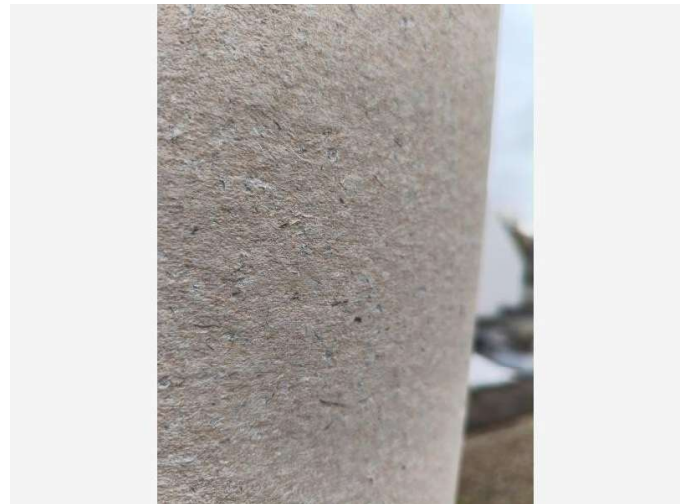
| Eindbeoordeling materiaalrisico | Verhoogd materiaalrisico en/of verhoogde kans op vezelvrijgave |

| Gebondenheid | Categorie 1: hechtgebonden in oorsprong |
| Asbestsoort (vezeltype) | Crocidoliet aanwezig |
| Toestand van het materiaal | Licht beschadigd, licht verweerd. Intact calciumsilicaatmateriaal of categorie III 'gebondenheid' |

| Beschrijving | Schouwbuizen (visueel vastgesteld) |
| Asbestmateriaal | Rookgaskanaal |

Het asbestmateriaal valt onder de mijlpaal van 2034.

- Verwijder dit asbestmateriaal zo snel mogelijk. Volg de toestand goed op.
- Voer bijkomende staalname(s) uit.

- Eenvoudige handelingen: mag via doe-het-zelf of door werknemer(s) met opleidingsattest eenvoudige handelingen  
EH via doe-het zelf De buis kan voorzichtig losgebeiteld worden , extra bevochtigen om stof te voorkomen  
Standaard dragen van de nodige wegwerp beschermingsmiddelen FFP 3 masker , handschoenen en tyvec CAT III type 5-6 , afwasbaar schoeisel Bij de gemeente/containerpark afsluitzakken halen om dubbel in te pakken , sluit luchtdicht af en breng naar het plaatselijk containerpark als hechtgebonden asbestafval. Voor hechtgebonden toepassingen: Bij verwijdering door doe-het-zelf moet men dit afval dubbel en luchtdicht verpakt aandielen bij het gemeentelijk recyclagepark. Men raadpleegt best op voorhand de voorwaarden van het recyclagepark. Zie ook link Zie <https://ovam.vlaanderen.be/wie-mag-wat-verwijderen>  
<https://ovam.vlaanderen.be/voorzorgsmaatregelen-bij-asbestverwijdering>

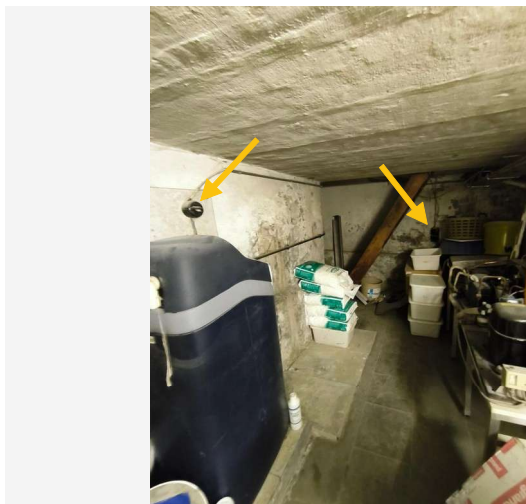
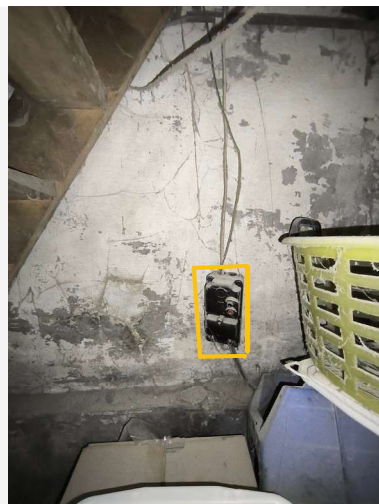
| Eindbeoordeling materiaalarisico | Verhoogd materiaalarisico en/of verhoogde kans op vezelvrijgave |

| Gebondenheid | Categorie 1: hechtgebonden in oorsprong |
| Asbestsoort (vezeltype) | Crocidoliet aanwezig |
| Toestand van het materiaal | Licht beschadigd, licht verweerd. Intact calciumsilicaatmateriaal of categorie III 'gebondenheid' |

| Beschrijving | Bakeliet toepassingen kelder |
| Asbestmateriaal | Plaat, paneel, tablet - Type Bakeliet |

Het asbestmateriaal valt onder de mijlpaal van 2040.

- Zorg voor een veilig beheer. Vermijd het beschadigen van het asbestmateriaal. Controleer de toestand jaarlijks op wijzigingen.
- Voer bijkomende staalname(s) uit.

- Eenvoudige handelingen: mag via doe-het-zelf of door werknemer(s) met opleidingsattest eenvoudige handelingen  
Deze toepassing kan door een aannemer die over een opleidingsattest eenvoudige handelingen beschikt of door een particulier (doe-het-zelf), verwijderd worden indien er geen verhoogd risico op vrijgave van asbestvezels (max. concentratie 0,01 vezels/cm<sup>3</sup> - CODEX Art. VI.3-54) ontstaat en de toepassing voorafgaand wordt gefixeerd/bevochtigd; de individuele elementen zonder machinale werktuigen (boormachine, slijpschijf, hogedrukreiniger,...) en zonder breken of gooien een voor een losgemaakt worden; en ten slotte dubbel en luchtdicht verpakt weggevoerd worden naar een erkend afvalpunt (recyclagepark).

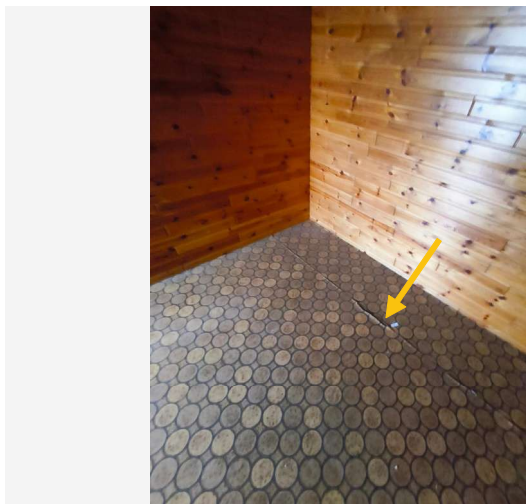
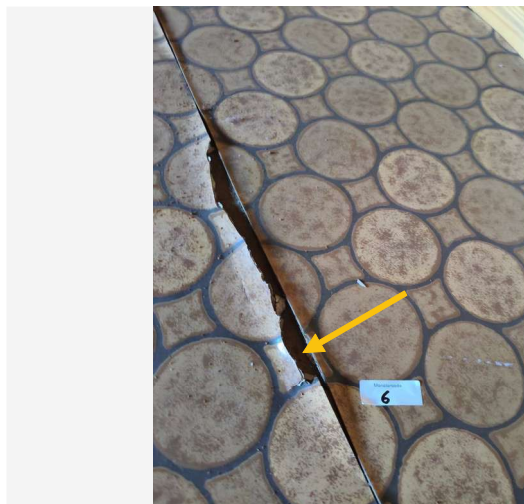
| Eindbeoordeling materiaalrisico | Verhoogd materiaalrisico en/of verhoogde kans op vezelvrijgave |

| Gebondenheid | Categorie 2: niet-hechtgebonden met matrix |
| Asbestsoort (vezeltype) | Alleen chrysotiel |
| Asbestconcentratie | Hoog ( $\geq 50\%$ ) |

| # | Type | Referentie | Resultaat |
|---|---|---|---|
| 3.1 | Puntmonster | 6 | Chrysotiel |

| Beschrijving | Vinylvloer met kartonlaag |
| Opmerking | <p>De bovenzijde bestaat uit kunststof (vinyl). De onderzijde van het vloerzeil bestaat uit karton.</p> <p>De vermelde oppervlaktes en volumes betreffen een beredeneerde schatting. Er worden geen rechten verleend aan deze oppervlaktes/volumes. De dikte is een schatting die voorkomt uit de monsterplaatsen en is daarom niet altijd representatief</p> |

Het asbestmateriaal valt onder de mijlpaal van 2034.

- Zorg voor een veilig beheer. Vermijd het beschadigen van het asbestmateriaal. Controleer de toestand jaarlijks op wijzigingen.
- Scherm in afwachting van verwijdering het asbestmateriaal af van luchtstromingen en verstoring: bijvoorbeeld door het te verpakken, te fixeren, af te dekken, signalisatie - afbakening aan te brengen, ...

- Eenvoudige handelingen: enkel door erkend asbestverwijderaar  
Toepassing mag niet door doe-het-zelf verwijderd worden! Bevestiging los : EH erkend saneerder : de saneerder motiveert de verwijderingsmethode in zijn werkplan. Een kartonnen onderlaag is losgebonden. Uitzonderingen zijn mogelijk maar worden goedgekeurd door FOD Waso volgens huidige regelgeving i.v.m. asbestverwijderingsmethodes Zie ook link Zie <https://ovam.vlaanderen.be/wie-mag-wat-verwijderen>  
<https://ovam.vlaanderen.be/voorzorgsmaatregelen-bij-asbestverwijdering>  
<https://ovam.vlaanderen.be/asbestafval-afvoeren> Zie ook wetgevend kader (website van de OVAM en CODEX boek VI titel 3). <http://werk.belgie.be/sites/default/files/content/documents/Welzijn%20op%20het%20werk/Regelgeving/Codex%20boek%20VI%20titel%203%20Asbest.pdf> methodiek verwijderingsmethodes worden achteraan in het attest verder toegelicht

- Hermetische zone (erkend asbestverwijderaar)  
bevestiging gelijmd (wit of zwarte lijm) : HZ Erkend saneerder . Bij het lostrekken van de vinyl zal de onderlaag scheuren. Een kartonnen onderlaag is losgebonden. Lijmresten worden met een freesmachine verwijderd in een hermetische zone. Zie ook link Zie <https://ovam.vlaanderen.be/wie-mag-wat-verwijderen>  
<https://ovam.vlaanderen.be/voorzorgsmaatregelen-bij-asbestverwijdering>  
<https://ovam.vlaanderen.be/asbestafval-afvoeren> Zie ook wetgevend kader (website van de OVAM en CODEX boek VI titel 3). <http://werk.belgie.be/sites/default/files/content/documents/Welzijn%20op%20het%20werk/Regelgeving/Codex%20boek%20VI%20titel%203%20Asbest.pdf> methodiek verwijderingsmethodes worden achteraan in het attest verder toegelicht

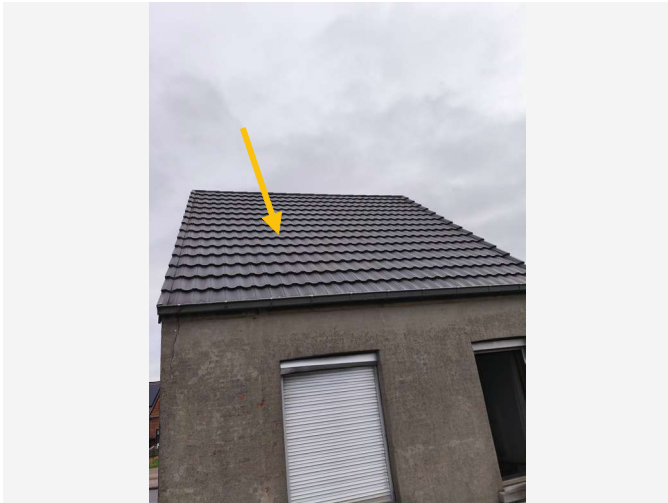
Situeringsfoto

**Reden:** Er is geen volledige risicobeoordeling mogelijk

**Uitleg van de asbestdeskundige:** Het dak bestaat uit een metalen overzetdak.

Het is niet duidelijk of er nog andere, mogelijks asbest-verdachte toepassingen zich onder deze toepassing bevinden.

Leien, een onderdak of roofing bijvoorbeeld. Laat dit verder controleren wanneer dit bij toekomstige werkzaamheden controleerbaar wordt.

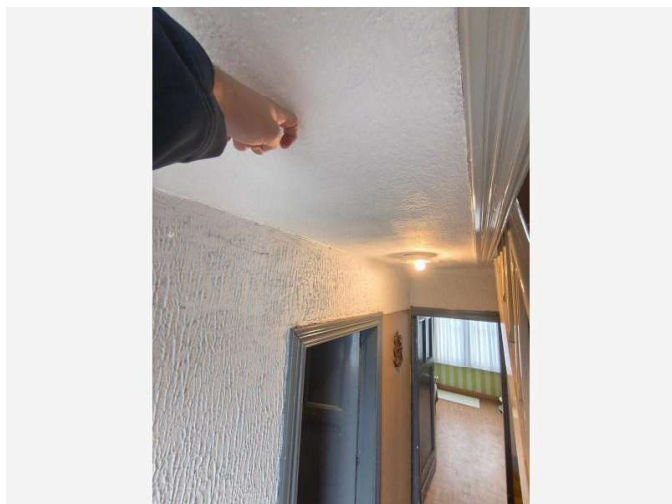
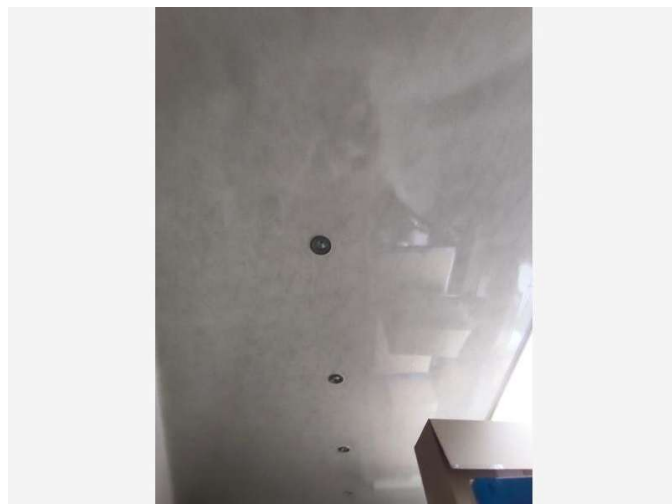
De meeste plafonds zijn afgewerkt met valse plafonds in plaatmateriaal. Het is niet duidelijk of er pleisterwerk of ander verdacht asbestmateriaal aanwezig is achter / op deze valse plafonds, het is aangewezen om bijkomend onderzoek uit te voeren bij werken. Zonder destructieve handeling is het niet mogelijk om na te gaan of er asbesthoudende materialen aanwezig zijn achter de plafond afwerking. Als bij sloop of renovatie blijkt dat er achter deze plafonds nog pleisterwerk of asbest verdachte toepassingen aanwezig zijn, moet dit bemonsterd worden.
