# Asbestinventarisatetest

Luipegem 4, 2880 Bornem

Attestnummer : 20251120-000154.000

Uitgegeven op : 20.11.2025

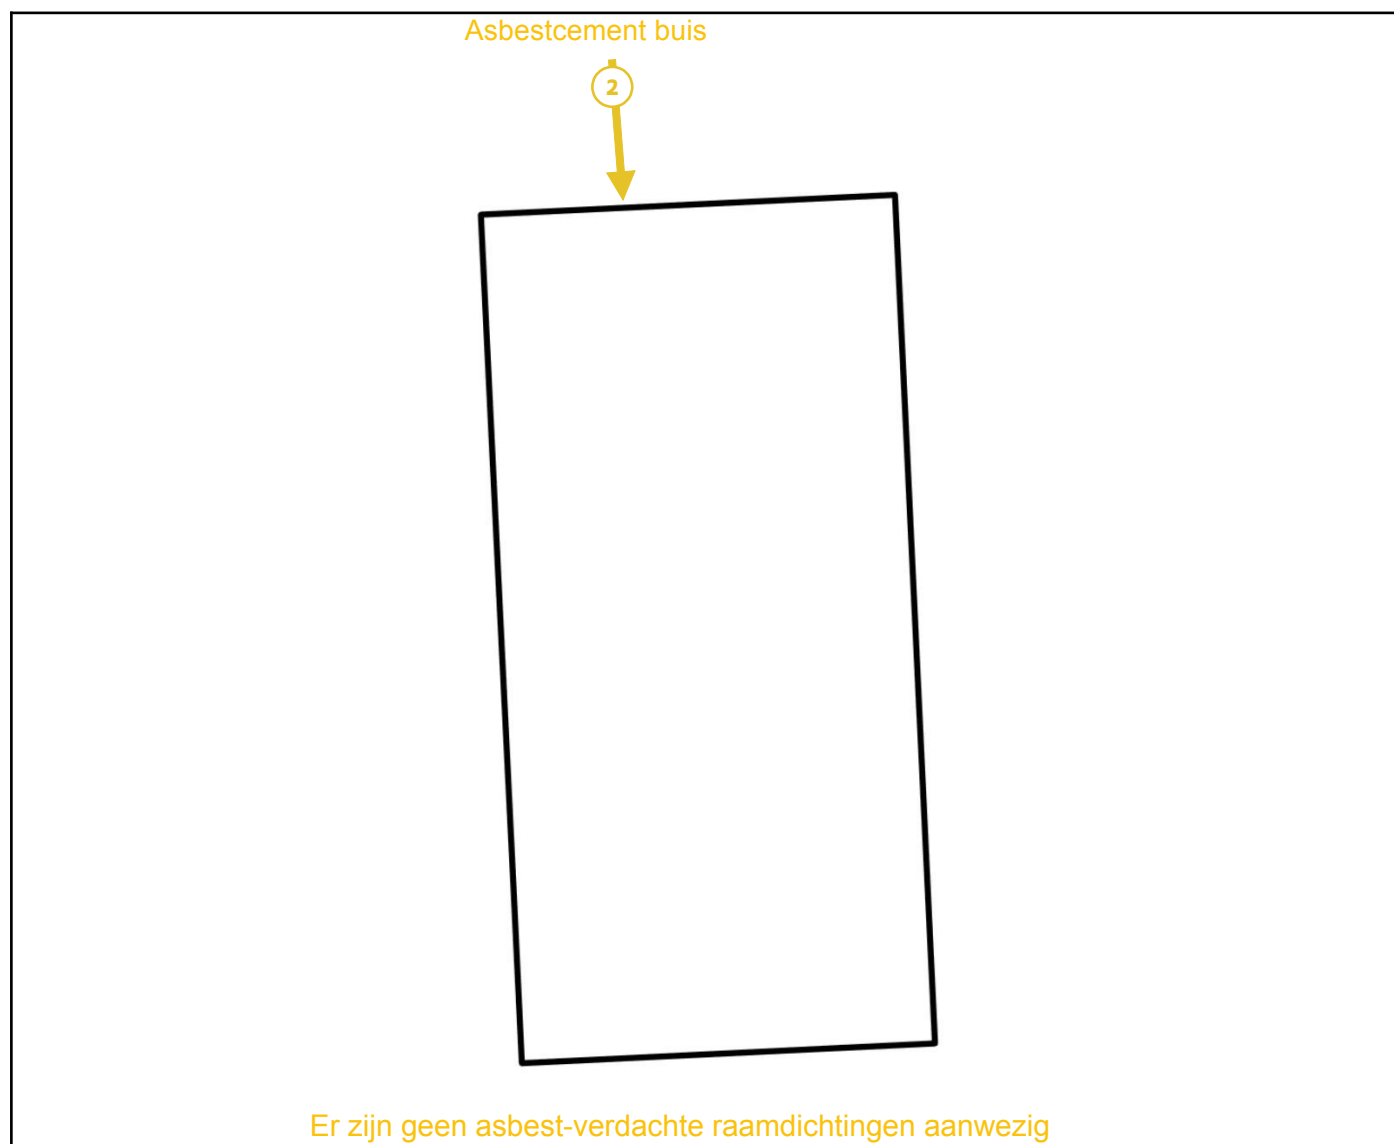
## Plan 2.1: Atelier - raamafdichtingen - AC-buis

| Beschrijving | Type | Actie |
|---|---|---|
| 2. Asbestcement buis | Asbestmateriaal | Zorgvuldig beheren |

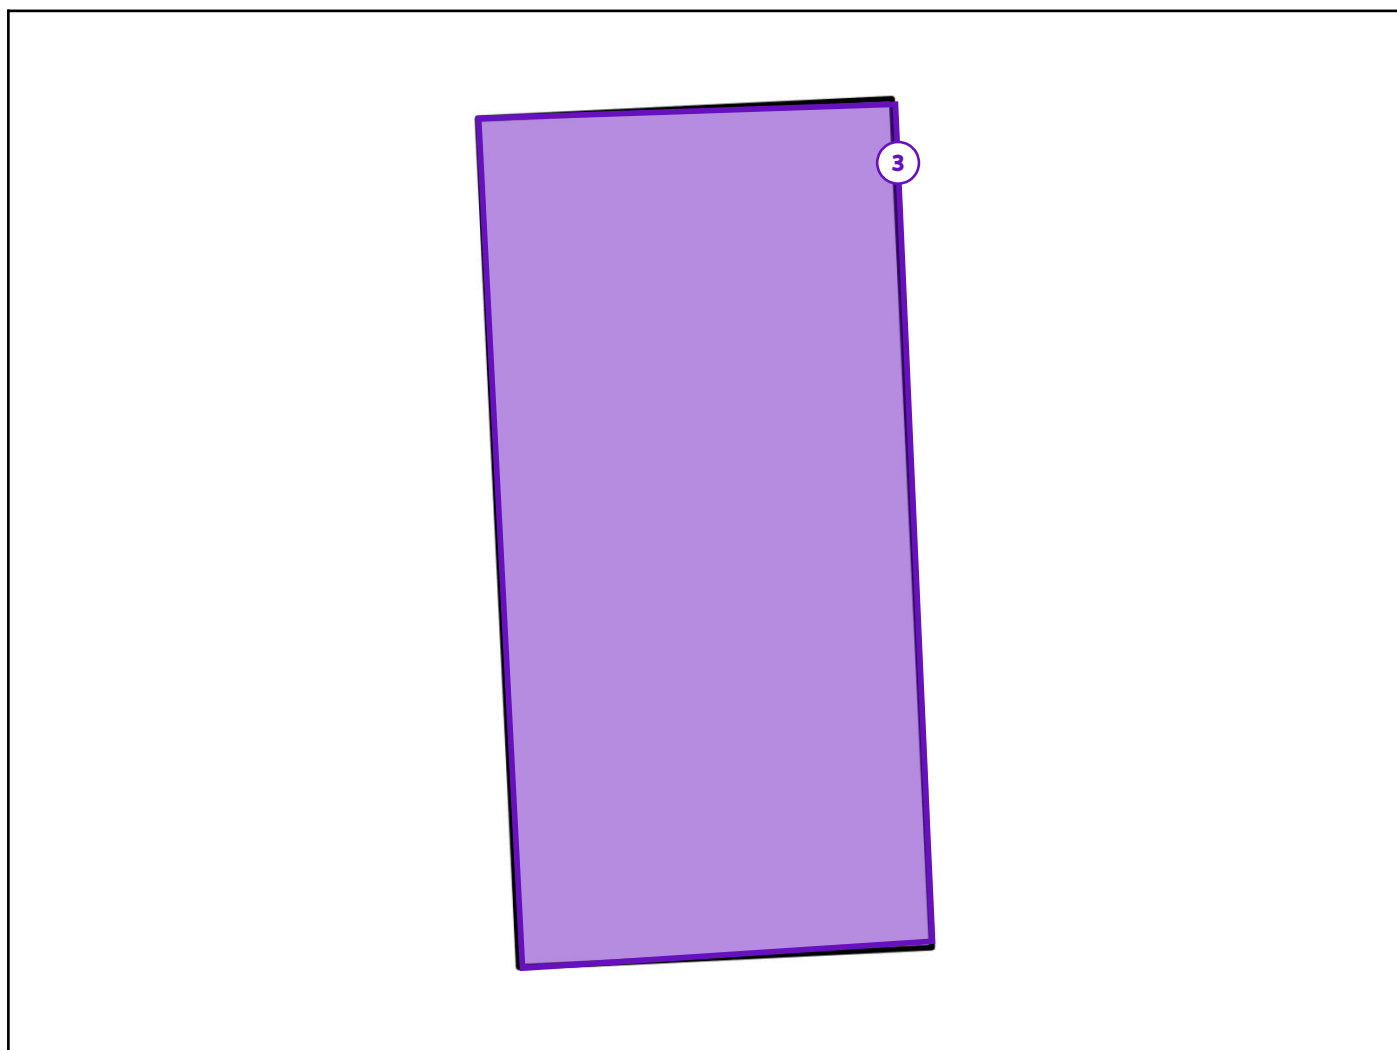
## Plan 2.2: Atelier plat dak

| Beschrijving | Type | Actie |
|---|---|---|
| 3. Roofing plat dak | Beperking | - |

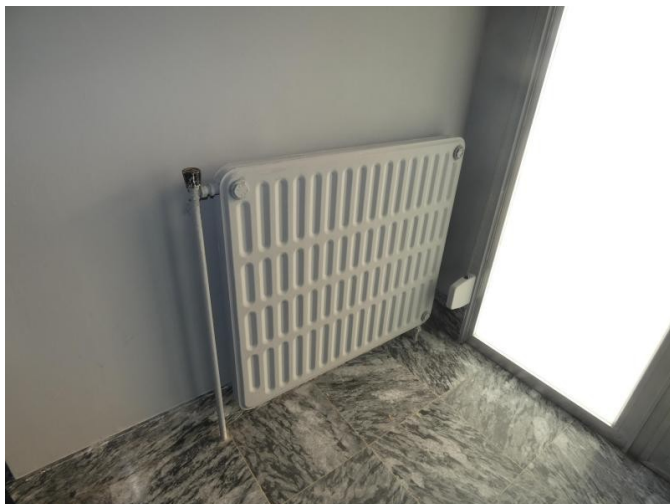
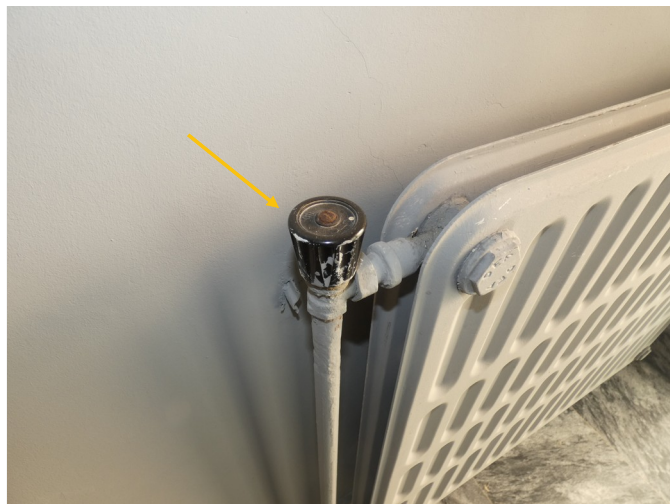
Het asbestmateriaal valt onder de mijlpaal van 2040.

Zorgvuldig beheren

| Eindbeoordeling materiaalrisico | Laag materiaalrisico en/of verlaagde kans op vezelvrijgave |

| Asbestsoort (vezeltype) | Crocidoliet aanwezig |
| Asbestconcentratie | Laag (< 50%) |
| Toestand van het materiaal | Onbeschadigd, niet verweerd |

| Beschrijving | Bakeliet radiatorknoppen |
| Identificatiemethode | <p>De asbestdeskundige beoordeelt het materiaal als asbestverdacht en dus asbesthoudend, en dit zonder monstername.</p> <p>Motivatie: De monstername brengt andere schade aan dan schade die inherent is aan de monstername.</p> |

- Zorg voor een veilig beheer. Vermijd het beschadigen van het asbestmateriaal. Controleer de toestand jaarlijks op wijzigingen.
- Voer bijkomende staalname(s) uit.

- Eenvoudige handelingen: mag via doe-het-zelf of door werknemer(s) met opleidingsattest eenvoudige handelingen  
Het betreft een beperkte hoeveelheid hechtgebonden toepassing, die meestal makkelijk kan verwijderd worden. Raadpleeg de actuele wetgeving op de website van OVAM: <https://www.vlaanderen.be/asbest>. Onder strikte voorwaarden kan het eventueel toegestaan zijn om deze toepassing zelf te verwijderen: <https://www.vlaanderen.be/asbest#asbest-verwijderen>. Bij twijfel wordt echter sterk aangeraden om een erkende asbestverwijderaar te raadplegen. Zorg er bovendien voor dat u zich goed informeert via de websites van OVAM en andere officiële bronnen over de persoonlijke beschermingsmaatregelen die nodig zijn (minimaal FFP3 masker) en de richtlijnen voor het veilig verwijderen van asbest. Vermijd alleszins het (verder) beschadigen van de toepassing.

Voer het afval op de correcte wijze - dubbel verpakt - af naar het recyclagepark of een erkend asbest

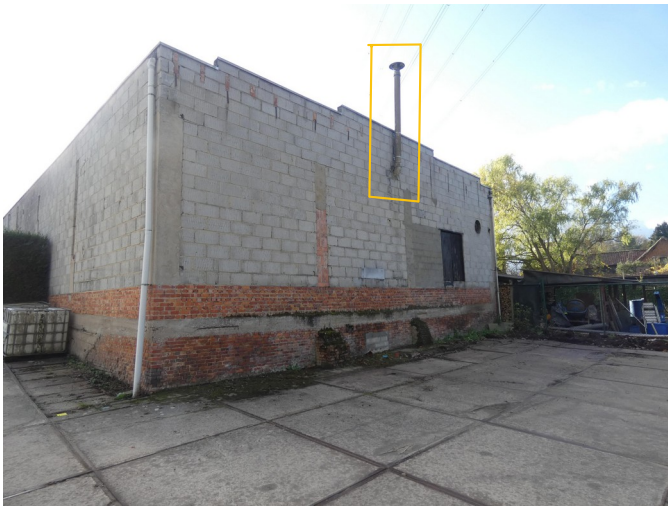
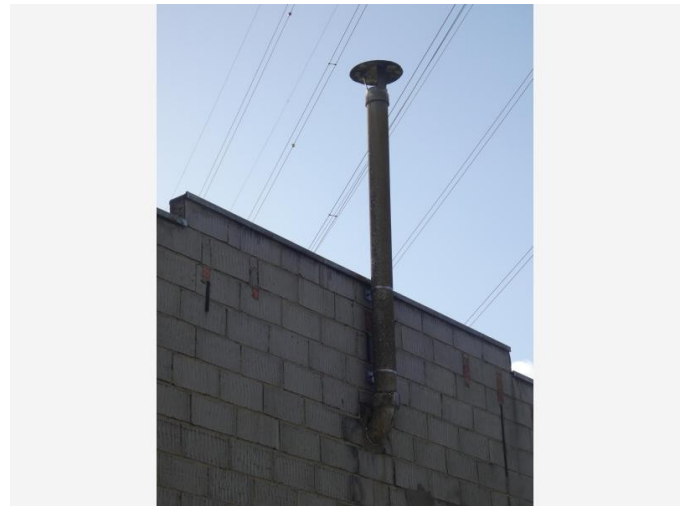
Het asbestmateriaal valt onder de mijlpaal van 2040.

Zorgvuldig beheren

| Eindbeoordeling materiaalarisico | Laag materiaalarisico en/of verlaagde kans op vezelvrijgave |

| Asbestsoort (vezeltype) | Crocidoliet aanwezig |
| Asbestconcentratie | Laag (< 50%) |
| Toestand van het materiaal | Licht beschadigd, licht verweerd. Intact calciumsilicaatmateriaal of categorie III 'gebondenheid' |

| Beschrijving | Asbestcement buis |
| Identificatiemethode | <p>De asbestdeskundige beoordeelt het materiaal als asbestverdacht en dus asbesthoudend, en dit zonder monstername.</p> <p>Motivatie: Er is een onderzoeksbeperking die monstername verhindert; De ruimte of het materiaal bevindt zich hoger dan 3,5 meter vanaf een vaste ondergrond.</p> |

- Zorg voor een veilig beheer. Vermijd het beschadigen van het asbestmateriaal. Controleer de toestand jaarlijks op wijzigingen.

- Eenvoudige handelingen: mag via doe-het-zelf of door werknemer(s) met opleidingsattest eenvoudige handelingen  
Het betreft een beperkte hoeveelheid hechtgebonden toepassing, die meestal makkelijk kan verwijderd worden. Raadpleeg de actuele wetgeving op de website van OVAM: <https://www.vlaanderen.be/asbest>. Onder strikte voorwaarden kan het eventueel toegestaan zijn om deze toepassing zelf te verwijderen: <https://www.vlaanderen.be/asbest#asbest-verwijderen>. Bij twijfel wordt echter sterk aangeraden om een erkende asbestverwijderaar te raadplegen. Zorg er bovendien voor dat u zich goed informeert via de websites van OVAM en andere officiële bronnen over de persoonlijke beschermingsmaatregelen (minimaal FFP3 masker) die nodig zijn en de richtlijnen voor het veilig verwijderen van asbest. Vermijd alleszins het (verder) beschadigen van de toepassing.

Voer het afval op de correcte wijze - dubbel verpakt - af naar het recyclagepark of een erkend asbest inzamelaar. Informeer u op de website van uw intercommunale voor verwijdering welk afval u naar het recyclagepark mag brengen.

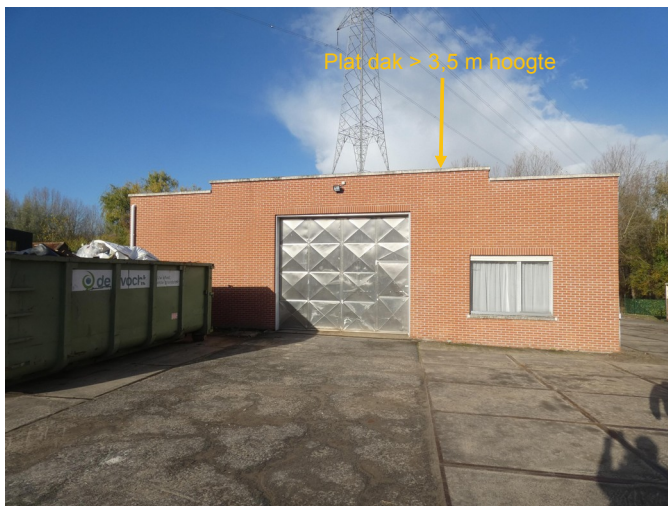
Situeringsfoto

**Reden:** Het te onderzoeken materiaal situeert zich hoger dan 3,50 m te rekenen vanaf een veilige ondergrond

**Uitleg van de asbestdeskundige:** Het dak van het atelier bevindt zich op grotere hoogte (> 3,5 m) en is derhalve niet inspecteerbaar.

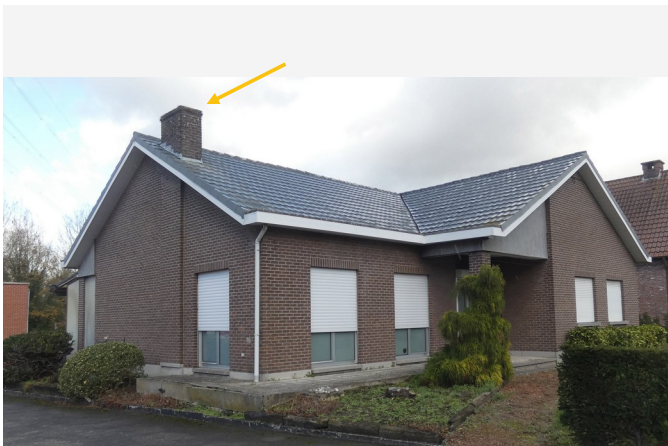
Situeringsfoto

**Reden:** Het te onderzoeken materiaal situeert zich hoger dan 3,50 m te rekenen vanaf een veilige ondergrond

**Uitleg van de asbestdeskundige:** Het rookgaskanaal is niet beoordeeld. Aan de binnenzijde is de kachel aangesloten. Aan de buitenzijde is het hoger dan 3,5 meter, zodat het niet mogelijk is om de schoorsteen te inspecteren. Het is niet zichtbaar of er een asbestverdacht rookgaskanaal aanwezig is binnen in de schoorsteen. Conform ons inspectieprotocol mogen wij een beperking inroepen voor hoogtes hoger dan 3,5 m. Indien men dit wil laten onderzoeken, dient er een nieuwe afspraak gemaakt te worden en moet er een hoogtewerker voorzien worden, evenals iemand die bevoegd is om deze te bedienen en eventueel een techniker die de al dan niet aanwezige schouwhoed kan afnemen en weer terugplaatsen.

Aan de buitenzijde bestaat de schoorsteen uit een gemetselde constructie met een betonnen dekplaat. (niet asbest-verdacht)

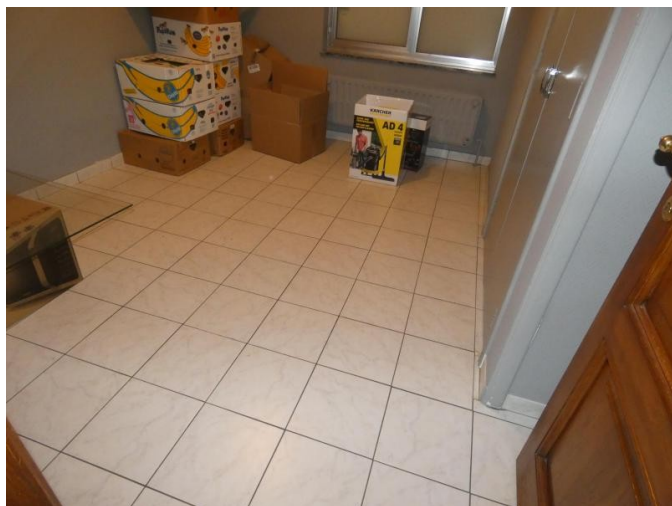
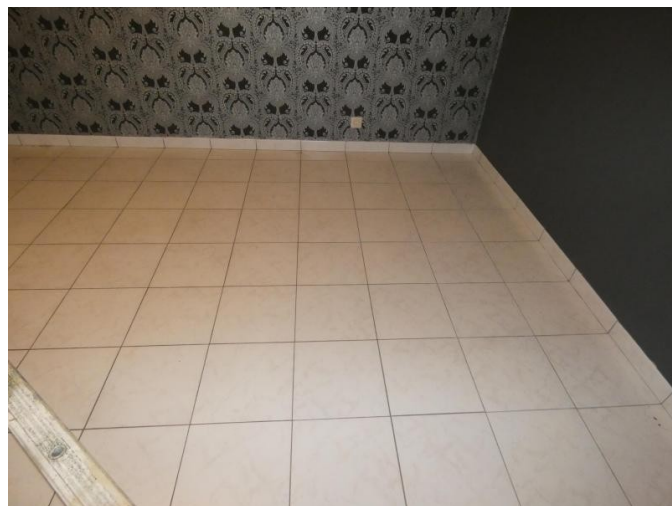
Alle vloeren in de woning zijn betegeld. De vloer in het kantoor van het atelier eveneens. Het atelier zelf heeft een betonvloer.

Geen van deze materialen is asbest-verdacht.

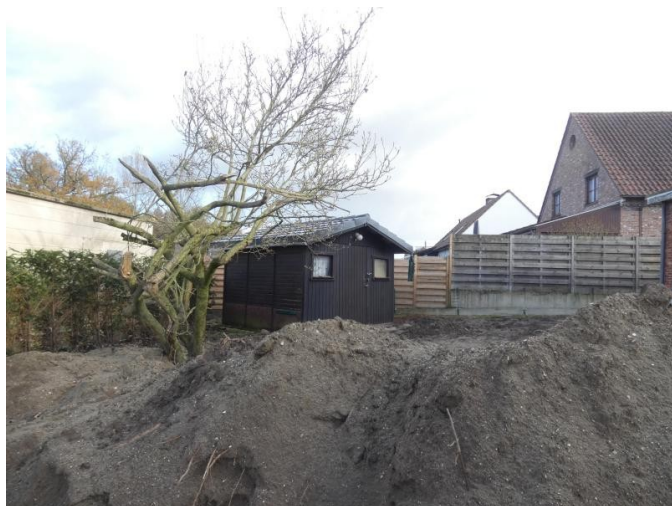
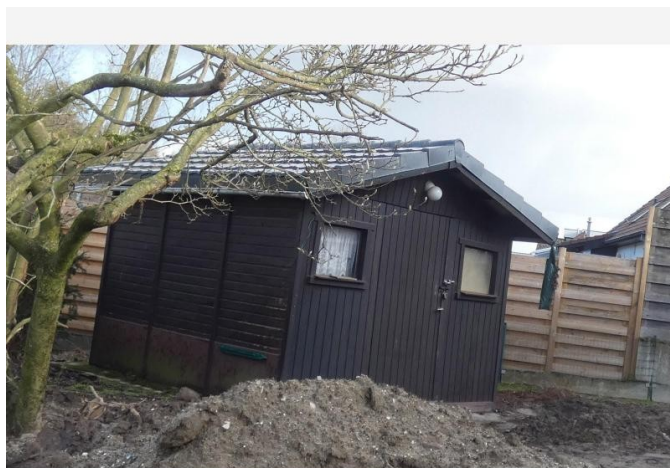
Het tuinhuis is een constructie die volledig uit hout is geconstrueerd. Het heeft een pannendak; de constructie is geplaatst op een betonnen funderingsplaat.

Geen van deze materialen is asbest-verdacht.

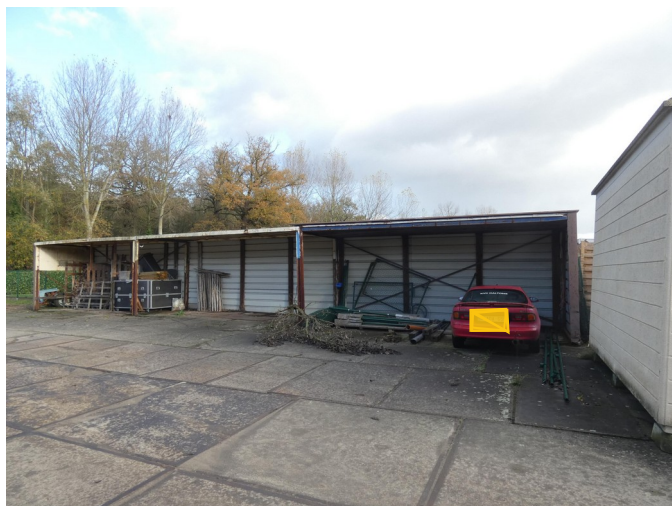
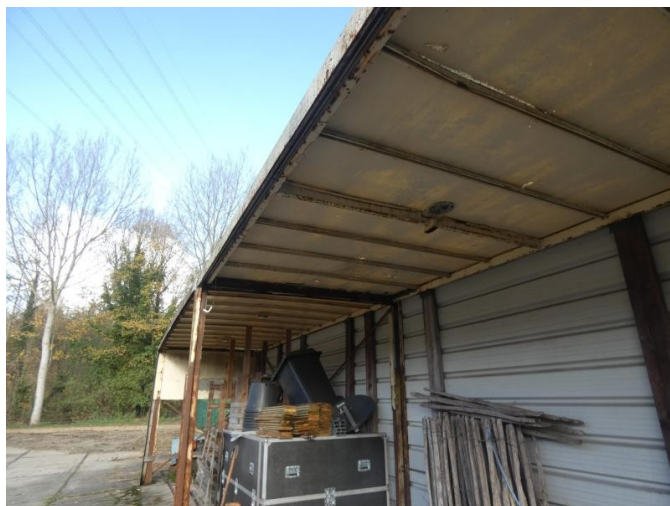
Het lange afdak aan de rand van het perceel, is volledig geconstrueerd uit metaal (dragers, dak en wanden) en is dus niet asbest-verdacht

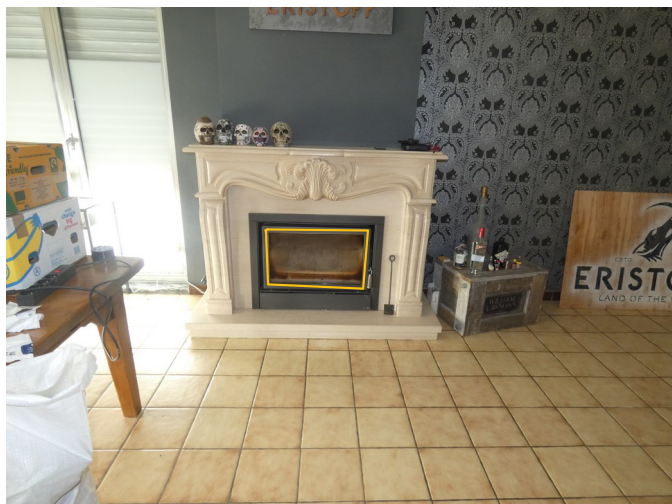
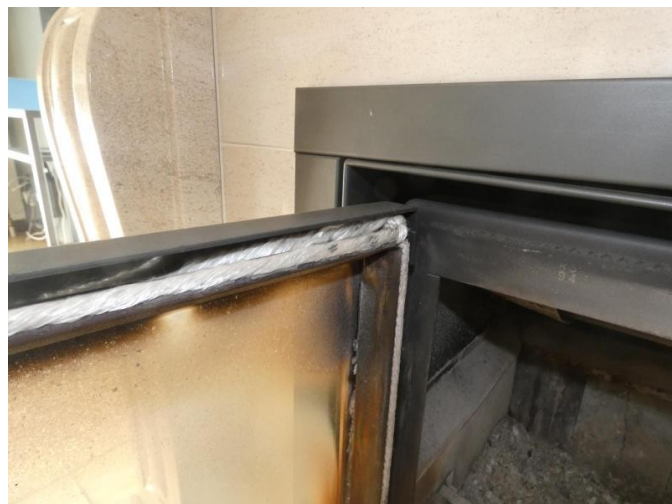
In de living is een haardcassette aanwezig. Er zijn drie factoren die erop wijzen dat het koord niet asbest-verdacht is: Het dichtingskoord heeft een geweven structuur (in plaats van gevlochten) met eerder grove vezels, die met het blote oog zichtbaar zijn. Het oppervlak is licht glanzend. Conclusie: het is niet asbest-verdacht.

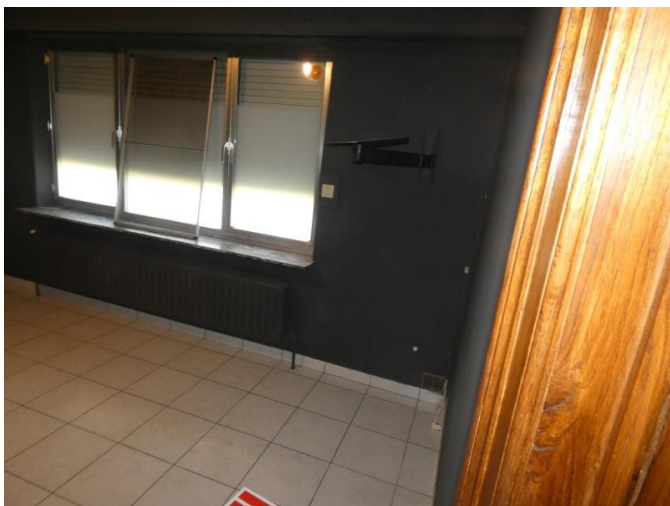
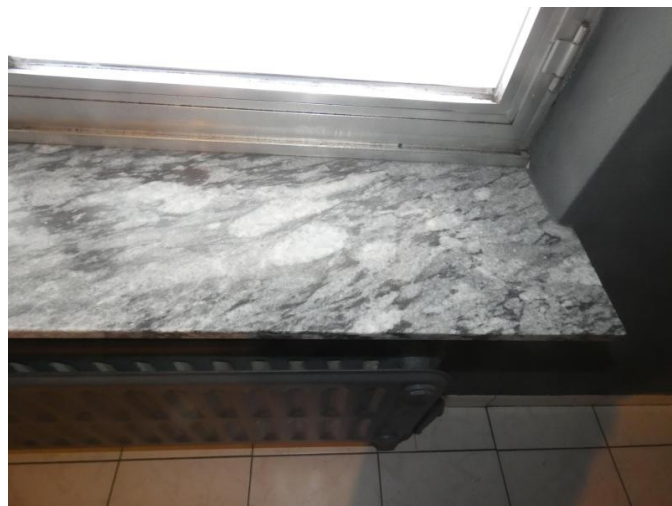
De dorpels en vensterbanken aan de buitenzijde van de woning zijn uit blauwe hardsteen (arduin)

De dorpels en vensterbanken aan de binnenzijde zijn uit natuursteen (graniet/marmer/ggelamineerd materiaal, ...)

Dit zijn geen asbest-verdachte materialen.
