# Asbestinventarisatetest

Kruishofstraat 146A/052, 2020 Antwerpen

Attestnummer : 20221207-000048.000

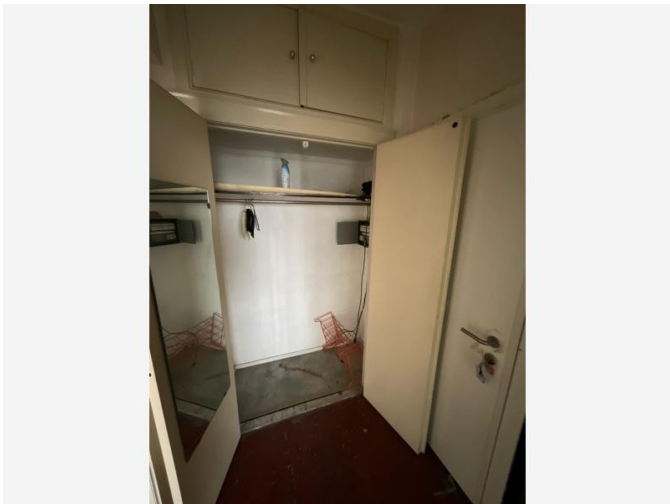
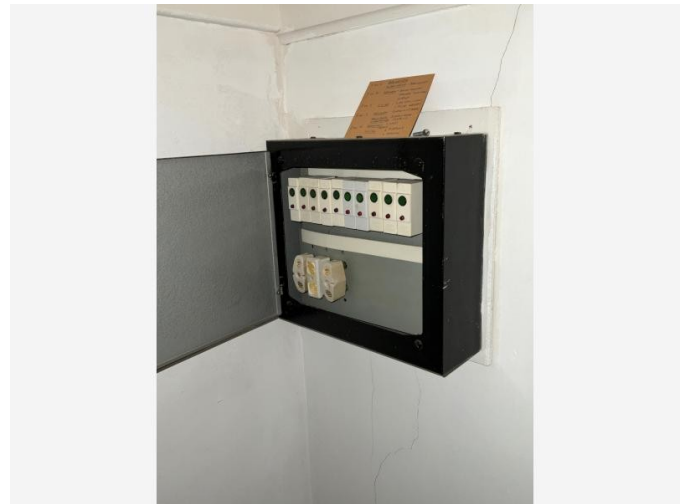
Het asbestmateriaal valt onder de mijlpaal van 2034.

| Eindbeoordeling materiaalrisico | Zeer laag materiaalrisico en/of zeer lage kans op vezelvrijgave |

| Gebondenheid | Categorie 2: niet-hechtgebonden met matrix |
| Asbestsoort (vezeltype) | Alleen chrysotiel |
| Asbestconcentratie | Hoog ( $\geq 50\%$ ) |
| Toestand van het materiaal | Onbeschadigd, niet verweerd |

| Beschrijving | Schakelbord |
| Asbestmateriaal | In-situ afwerkingslagen - Thermische isolatie |
| Bindmiddel van asbestmateriaal | Calciumsilicaat (brandwerend - Pical) |

- Zorg voor een veilig beheer. Vermijd het beschadigen van het asbestmateriaal. Controleer de toestand jaarlijks op wijzigingen.

- Eenvoudige handelingen: mag via doe-het-zelf of door werknemer(s) met opleidingsattest eenvoudige handelingen  
Hechte matrix, kan verwijderd worden zonder te beschadigen.

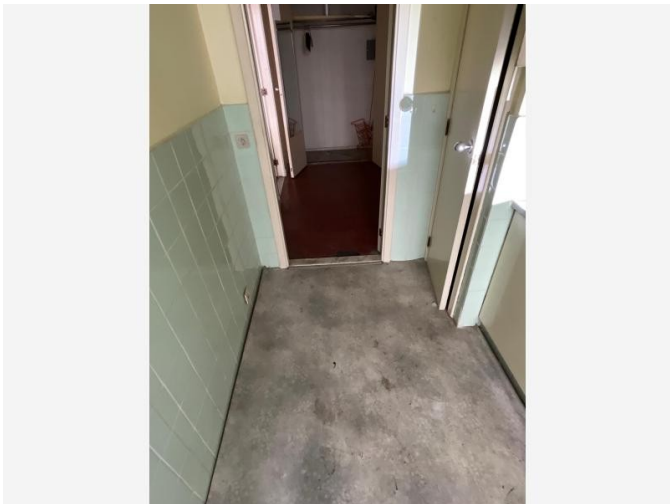
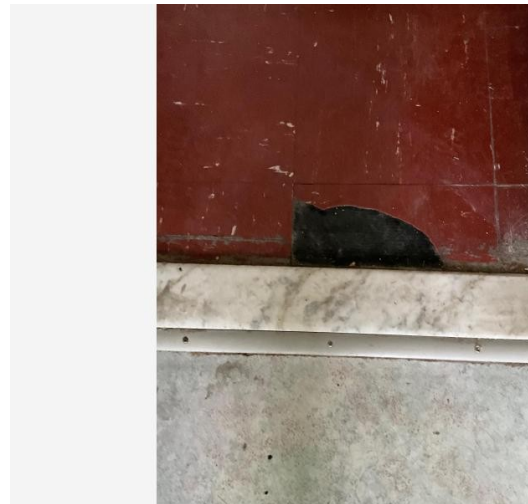
Het asbestmateriaal valt onder de mijlpaal van 2040.

| Eindbeoordeling materiaalarisico | Verhoogd materiaalarisico en/of verhoogde kans op vezelvrijgave |

| Gebondenheid | Categorie 1: hechtgebonden in oorsprong |
| Asbestconcentratie | Laag (< 50%) |
| Afschermingsgraad van het gehele materiaal | Geheel of deels (ook) vrij aan binnenluchtstromen |
| Toestand van het materiaal | Matig beschadigd, matig verweerd |

| # | Type | Referentie | Resultaat |
|---|---|---|---|
| 2.1 | Puntmonster | Mmo2 | Chrysotiel |

| Beschrijving | Vloertegel |
| Asbestmateriaal | Prefab - afwerking - Vloerzeil |

- Verwijder dit asbestmateriaal zo snel mogelijk. Volg de toestand goed op.

- Hermetische zone (erkend asbestverwijderaar)  
Het verwijderen kan niet zonder vrijgave vezelemmisie en/of beschadiging aanbrengen aan het materiaal.

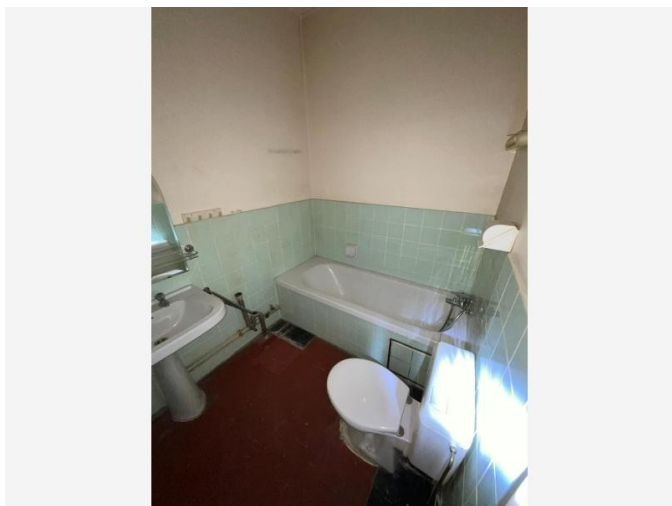
Tegels kunnen mogelijk verlijmd zijn met asbesthoudende materialen. Bij verwijderen is verdere opvolging nodig.

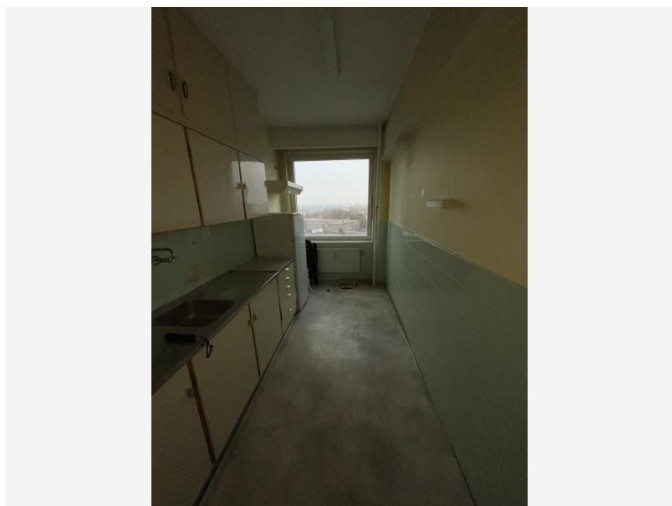
Tegels kunnen mogelijk verlijmd zijn met asbesthoudende materialen. Bij verwijderen is verdere opvolging nodig.

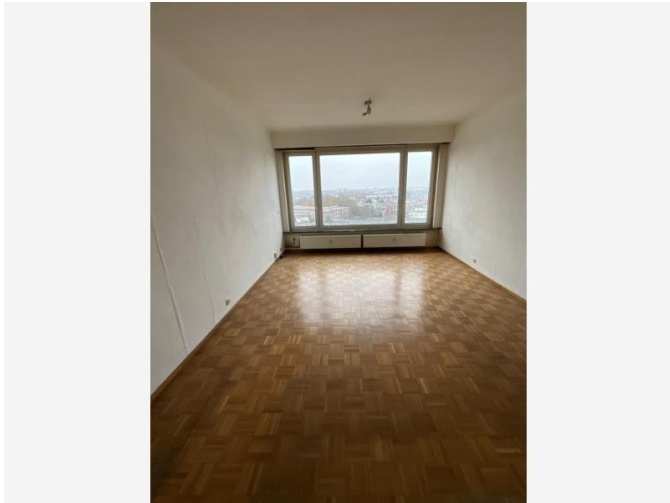
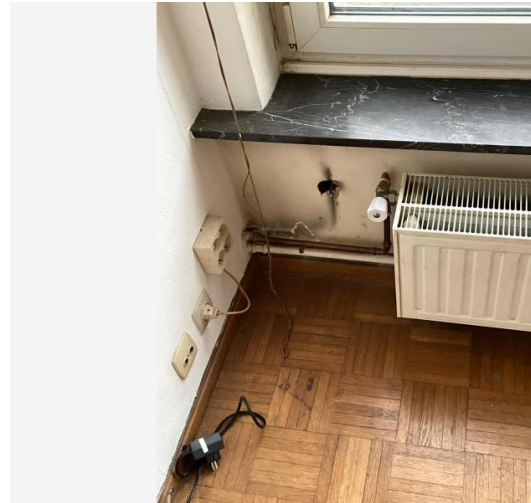
## Fiche 5: Pleisterwerk

Geen asbest

| # | Type | Referentie | Resultaat |
|---|---|---|---|
| 5.1 | Mengmonster | Mmo1 | Geen asbest |
