# Asbestinventarisatetest

Rode Kruislaan 16, 2960 Brecht

Attestnummer : 20251002-000451.000

Uitgegeven op : 02.10.2025

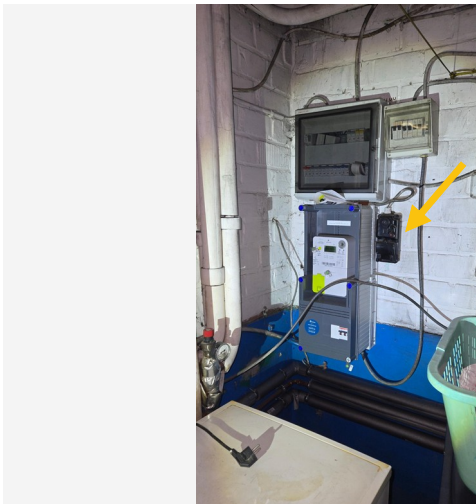
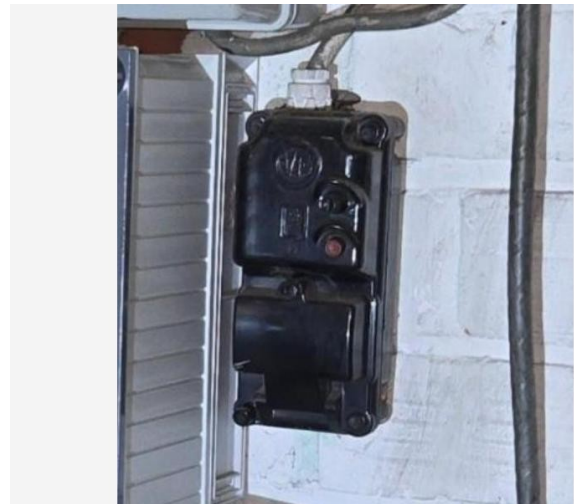
Overzichtsfoto

Detailfoto

Het asbestmateriaal valt onder de mijlpaal van 2040.

| Eindbeoordeling materiaalrisico | Verhoogd materiaalrisico en/of verhoogde kans op vezelvrijgave |

| Asbestsoort (vezeltype) | Crocidoliet aanwezig |
| Toestand van het materiaal | Licht beschadigd, licht verweerd. Intact calciumsilicaatmateriaal of categorie III 'gebondenheid' |

| Beschrijving | Bakeliet schakelaars/stopcontacten |

Verwijderen

- Zorg voor een veilig beheer. Vermijd het beschadigen van het asbestmateriaal. Controleer de toestand jaarlijks op wijzigingen.

- Eenvoudige handelingen: mag via doe-het-zelf of door werknemer(s) met opleidingsattest eenvoudige handelingen  
Deze toepassing kan door een aannemer die over een opleidingsattest eenvoudige handelingen beschikt of door een particulier (doe-het-zelf), verwijderd worden indien er geen verhoogd risico op vrijgave van asbestvezels (max. concentratie 0,01 vezels/cm<sup>3</sup> - CODEX Art. VI.3-54) ontstaat en de toepassing voorafgaand wordt gefixeerd/bevochtigd; de individuele elementen zonder machinale werktuigen en zonder breken of gooien een voor een losgemaakt worden; en ten slotte in gesloten verpakking weggevoerd worden naar een erkend afvalpunt (recyclagepark).

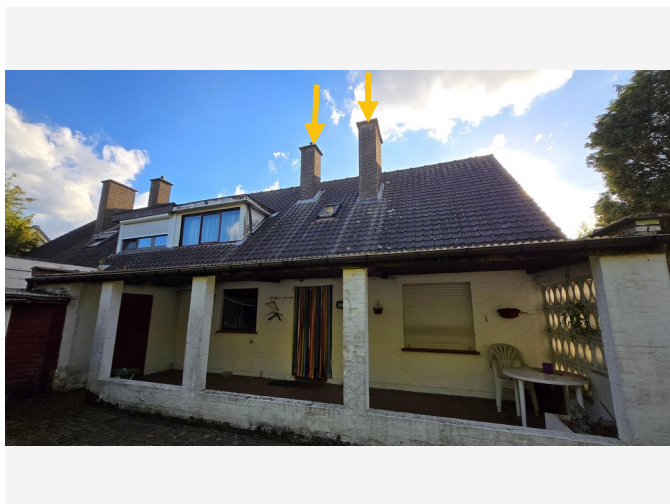
*Situeringsfoto*

**Reden:** Het te onderzoeken materiaal situeert zich hoger dan 3,50 m te rekenen vanaf een veilige ondergrond

**Uitleg van de asbestdeskundige:** De schouw bevat binnenin mogelijk een asbestcement rookgaskanaal. Laat dit onderzoeken bij eventuele werken.

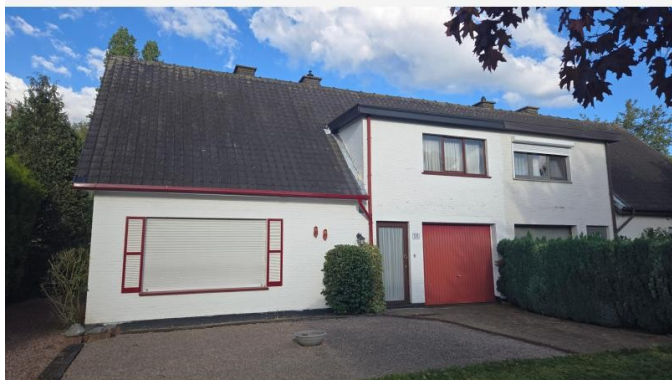
Situeringsfoto

**Reden:** Het te onderzoeken materiaal situeert zich hoger dan 3,50 m te rekenen vanaf een veilige ondergrond

**Uitleg van de asbestdeskundige:** Roofing hoger dan 3,5m.

| (Asbest)materiaal | Dak- en gevelbekleding - Roofing |
| Karakterisatie | Asbest (verdacht) |

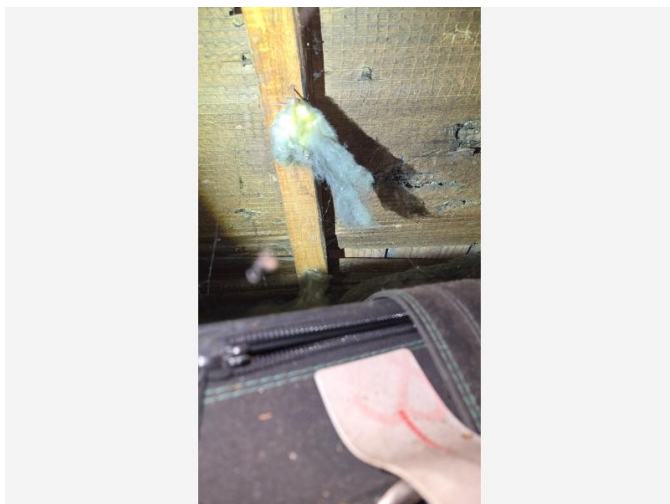
Vrije foto

GEEN asbestverdacht onderdak aanwezig.

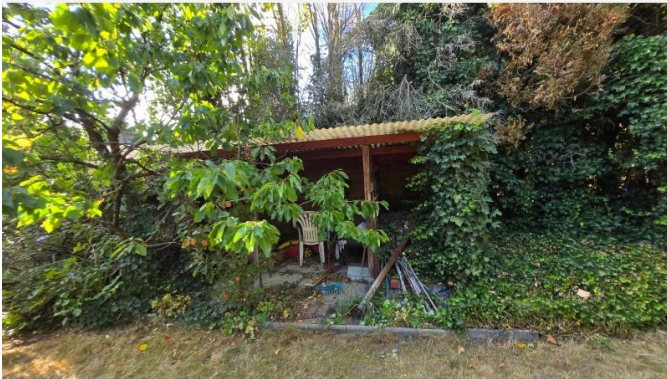
Vrije foto

Niet asbestverdachte plexiplaat overkapping.

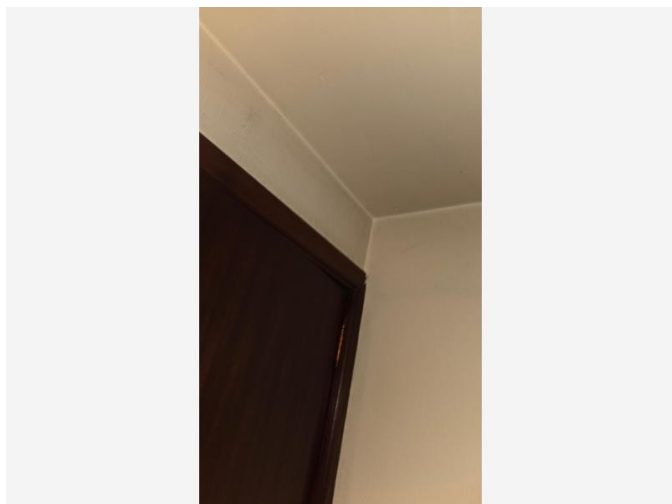
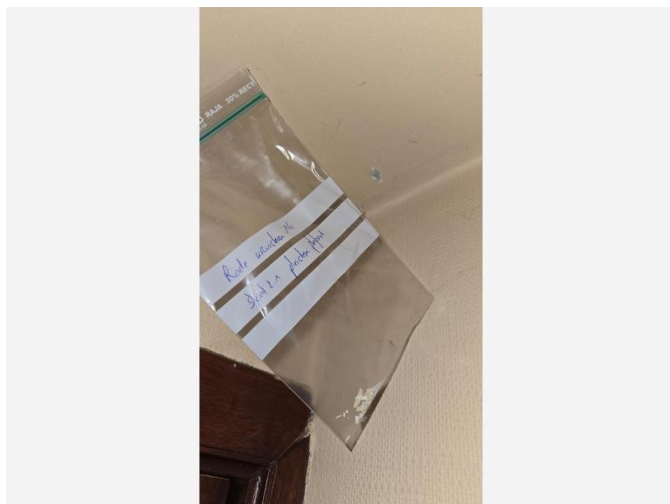
## Fiche 7: Pleisterwerk plafonds

Geen asbest

| # | Type | Referentie | Resultaat |
|---|---|---|---|
| 7.1 | Mengmonster | Staal 2.1 pleister plafonds | Geen asbest |

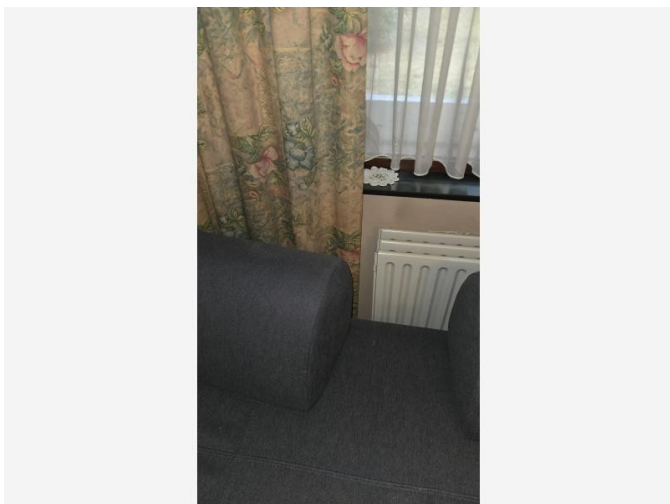
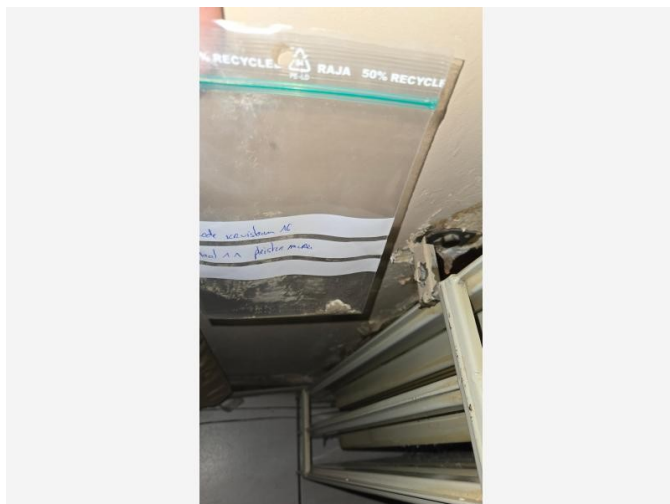
## Fiche 8: Pleisterwerk muren

Geen asbest

| # | Type | Referentie | Resultaat |
|---|---|---|---|
| 8.1 | Mengmonster | Staal 1.1 pleister muren | Geen asbest |

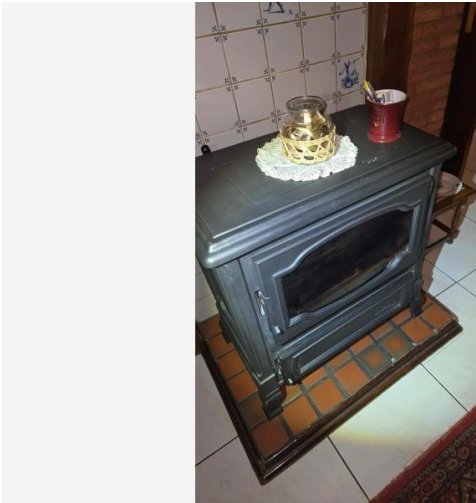
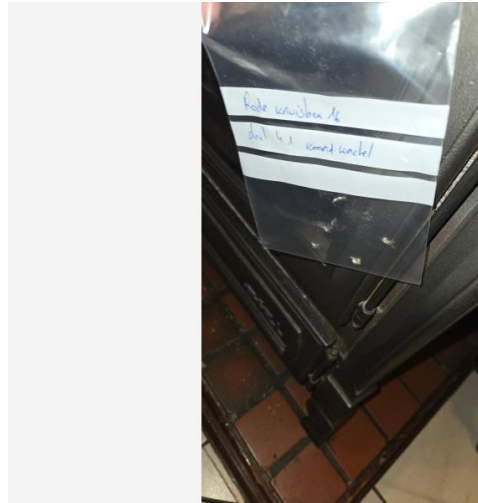
## Fiche 9: Koord kachel

Geen asbest

| # | Type | Referentie | Resultaat |
|---|---|---|---|
| 9.1 | Puntmonster | Staal 4.1 koord kachel | Geen asbest |

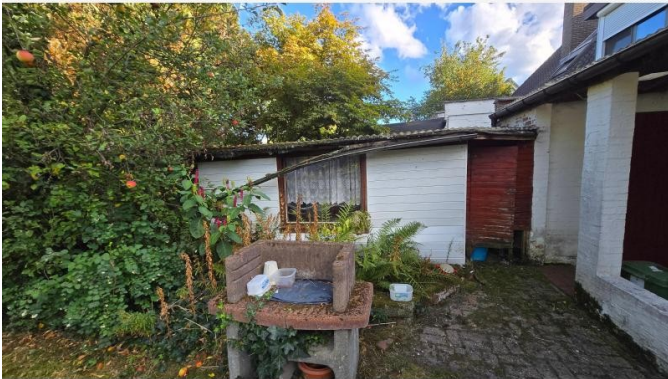
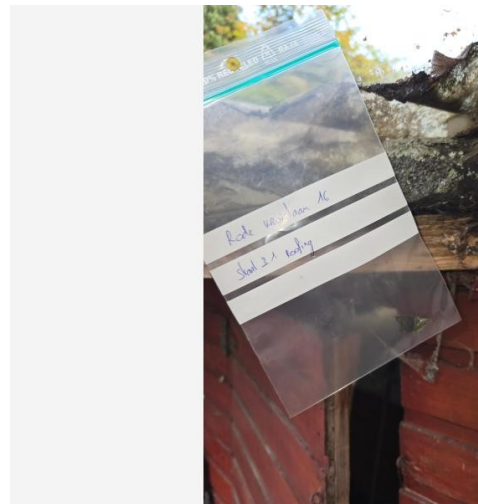
## Fiche 10: Roofing

Geen asbest

| # | Type | Referentie | Resultaat |
|---|---|---|---|
| 10.1 | Puntmonster | Staal 3.1 roofing | Geen asbest |
