# Asbestinventarisatetest

De Schaggelen 9, 2390 Malle

Attestnummer : **20251202-000353.000**

Uitgegeven op : **02.12.2025**

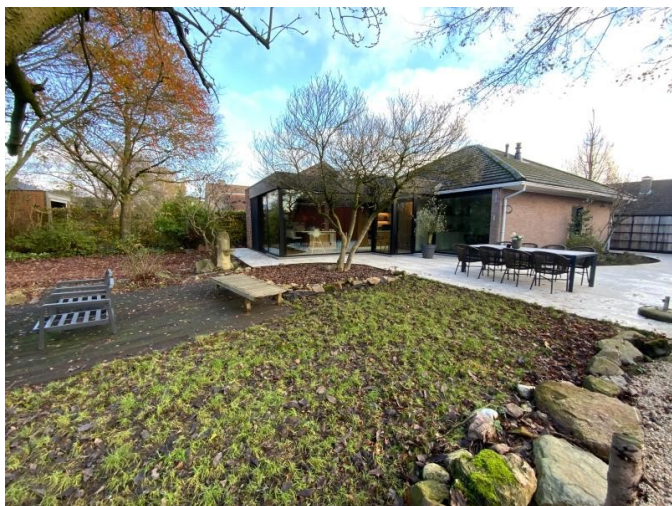
*Situeringfoto*

**Bouwjaar:** 2022

*Constructies gebouwd vanaf 2001 moeten niet onderzocht worden*

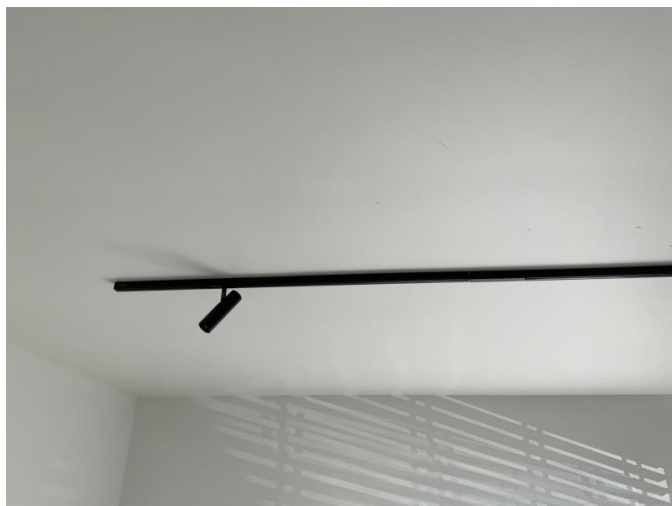
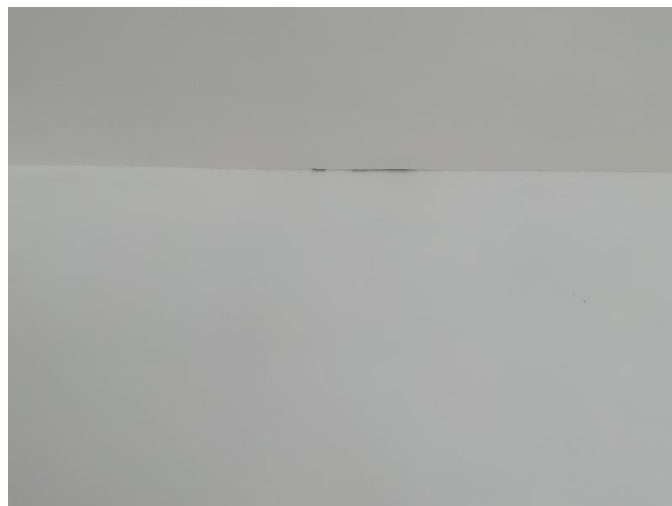
Overige plafonds zijn uitgevoerd met gipskartonplaten

| Basis voor advies | De asbestdeskundige beoordeelt het materiaal als niet-asbestverdacht. |

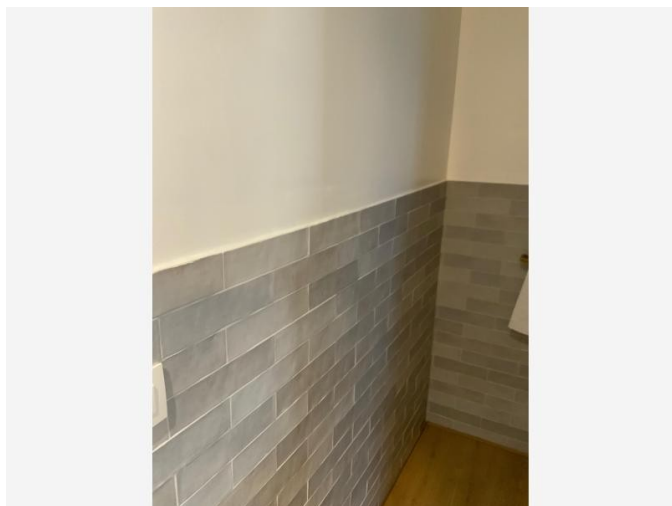
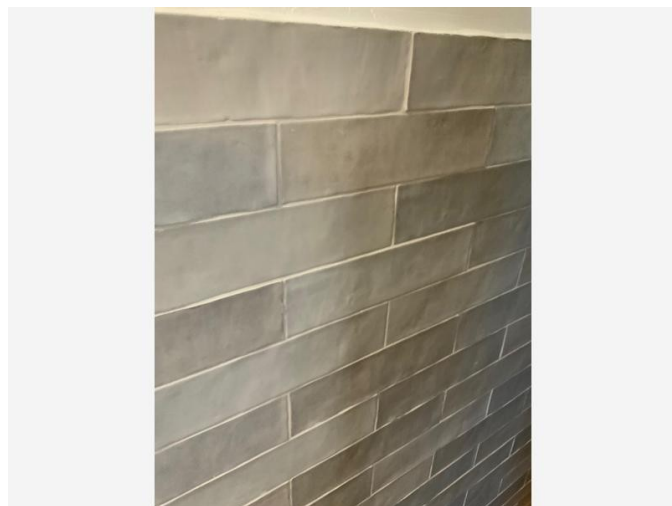
Overige binnenwanden zijn uitgevoerd met wandtegels of nieuw pleisterwerk of gipskartonplaten

| Basis voor advies | De asbestdeskundige beoordeelt het materiaal als niet-asbestverdacht. |

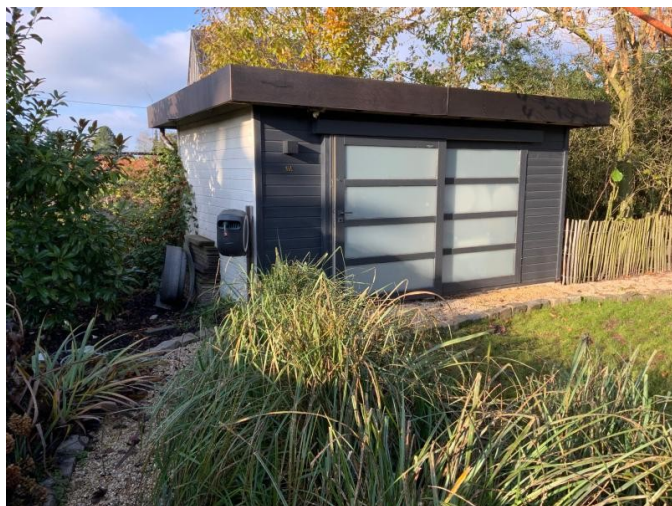
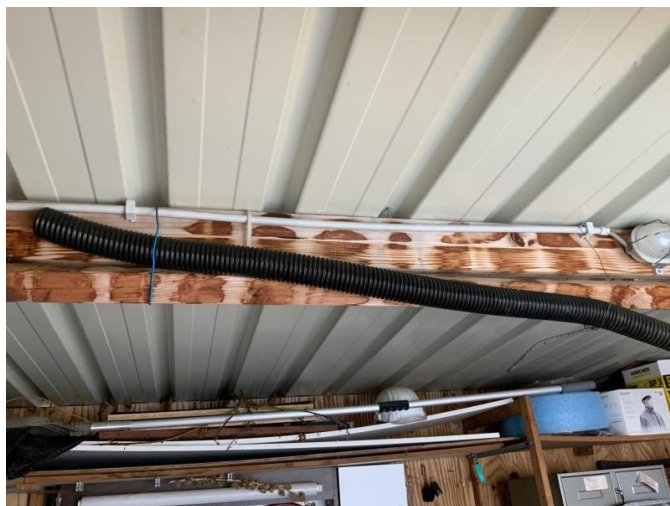
| Basis voor advies | De asbestdeskundige beoordeelt het materiaal als niet-asbestverdacht. |

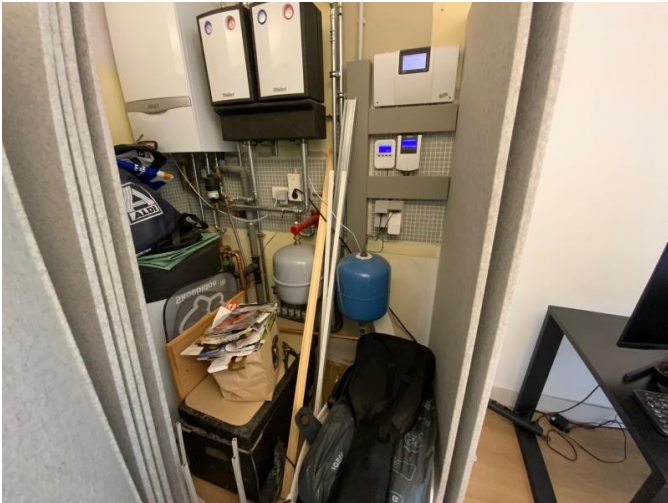
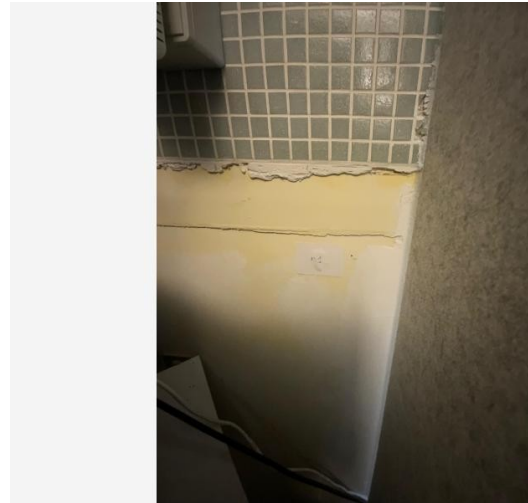
## Fiche 5: Pleisterwerk muur

Geen asbest

| # | Type | Referentie | Resultaat |
|---|---|---|---|
| 5.1 | Mengmonster | ID1 | Geen asbest |

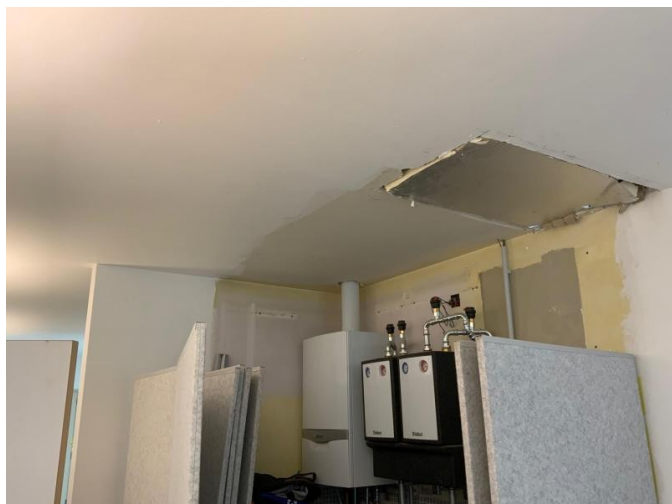
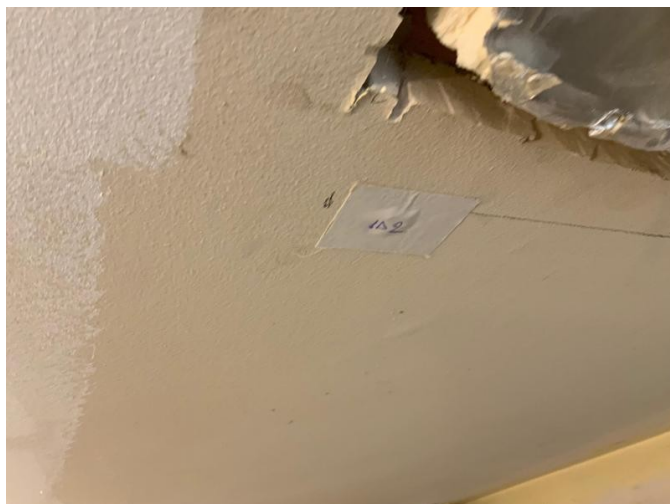
## Fiche 6: Pleisterwerk plafond

Geen asbest

| # | Type | Referentie | Resultaat |
|---|---|---|---|
| 6.1 | Mengmonster | ID2 | Geen asbest |

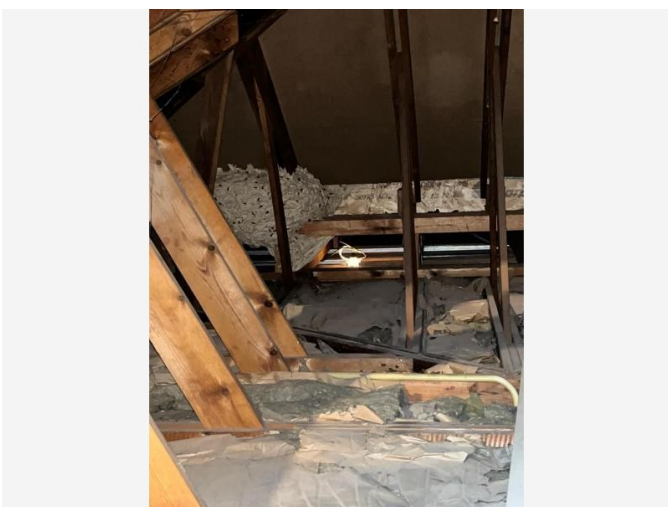
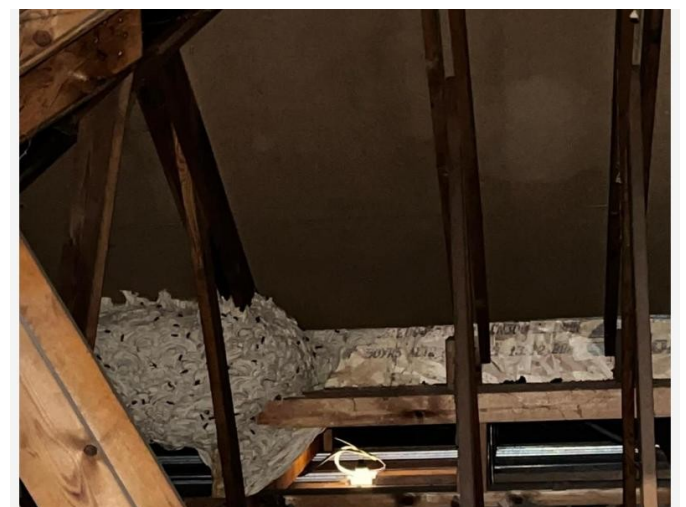
### Fiche 8: Onderdak

| Beschrijving | Notitie | Terug te vinden op plannen |
|---|---|---|
| Fiche 8: Onderdak | Onderdak is uitgevoerd met houtwerk | Plan 1.5: Dakplan |
