# Asbestinventarisatetest

Slagmolenstraat 5, 2300 Turnhout

Attestnummer : **20251009-000380.000**

**Asbestveilig** (maar mogelijk niet asbestvrij)

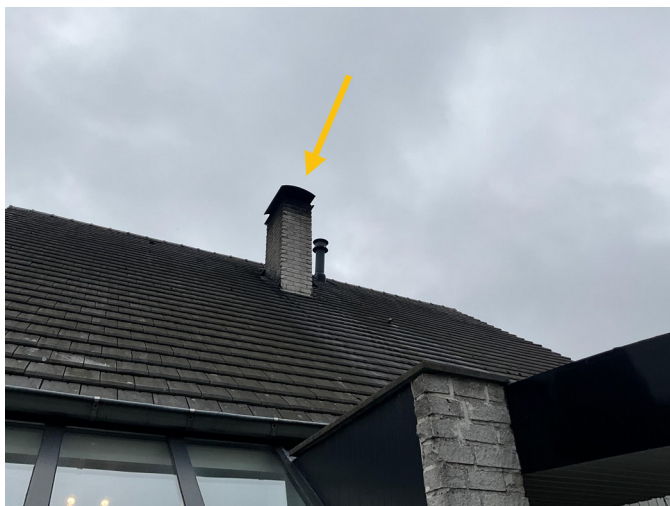
Situeringsfoto

#### Tijdelijke beperking

**Reden:** Het te onderzoeken materiaal situeert zich hoger dan 3,50 m te rekenen vanaf een veilige ondergrond

**Uitleg van de asbestdeskundige:** Bij werken (dak of reiniging schouw) kan een stelling geplaatst worden, het is niet duidelijk of er asbestverdachte materialen aanwezig zijn in de schouw.

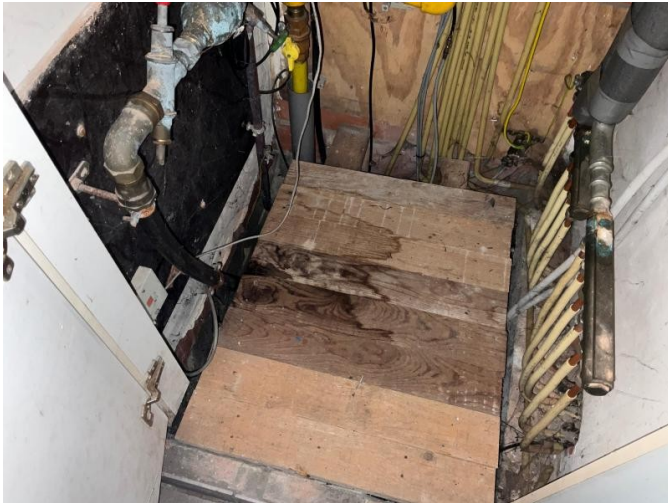
Situeringsfoto

#### Permanente beperking

**Reden:** de inspectieruimte is lager dan 1,5 m

**Uitleg van de asbestdeskundige:** In het inspectieprotocol behoort een ruimte lager dan 1,5 m niet tot het onderzoek.

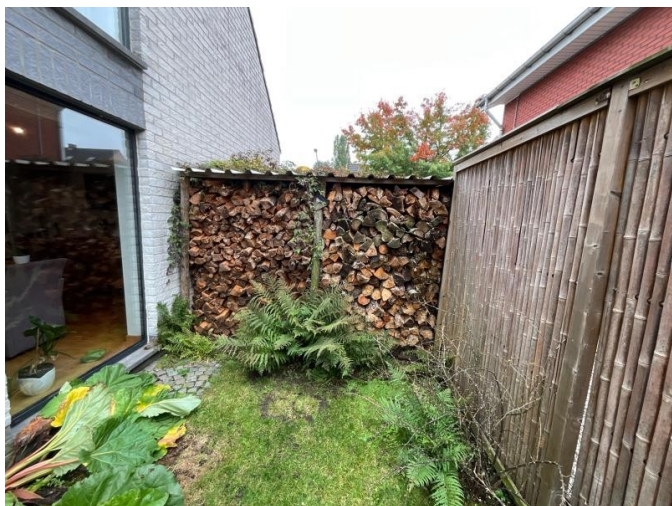
Vrije foto

Geen verdachte materialen

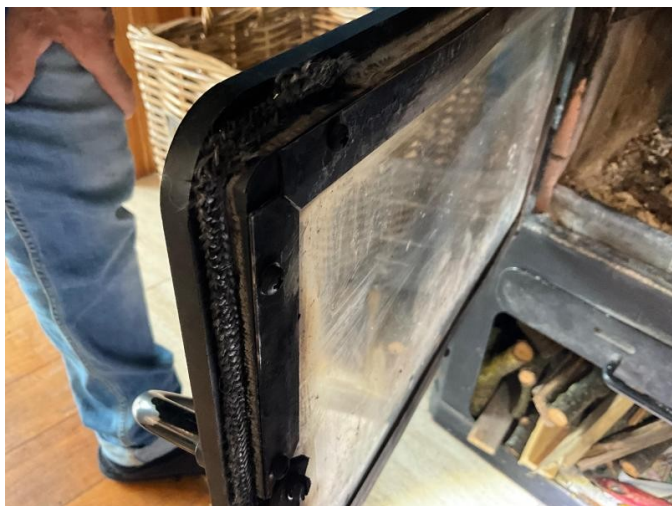
Vrije foto

de koord werd visueel herkend als een synthetische koord en is niet asbesthoudend.

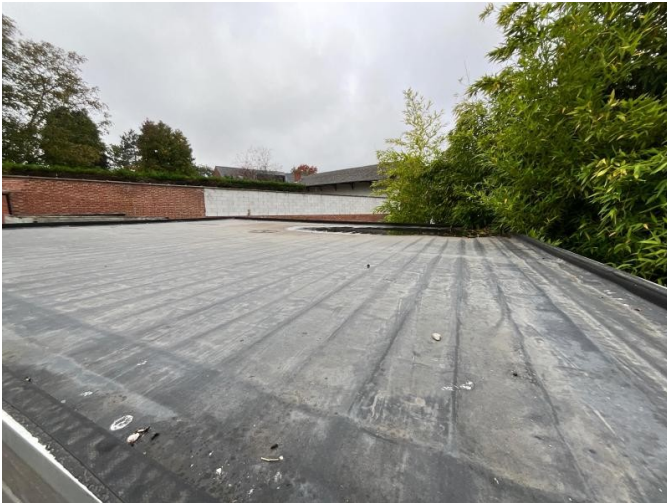
Vrije foto

Platdak bestaat uit epdm rubber deze is niet verdacht( het is niet gekend wat eronder zich bevindt bij werken extra controle aangewezen)

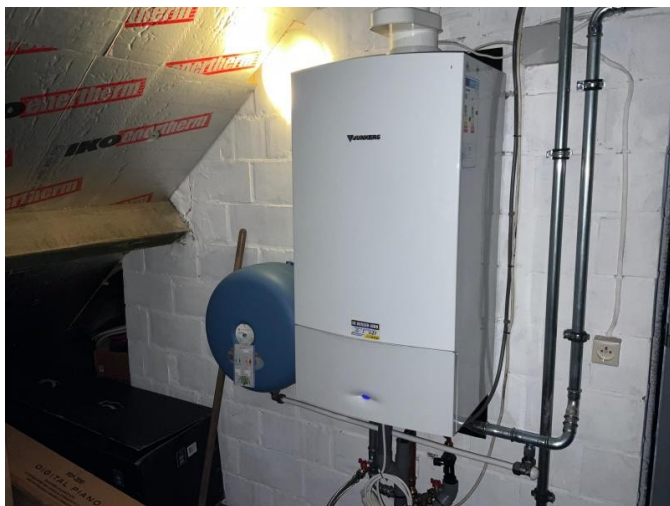
Vrije foto

De CV ketel werd gecontroleerd (2020) en is niet asbest verdacht geen risico bouwjaar.

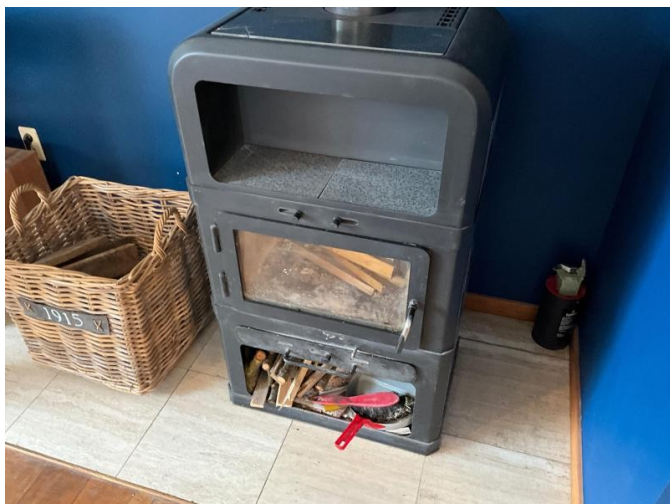
Vrije foto

Geen verdachte materialen aangetroffen

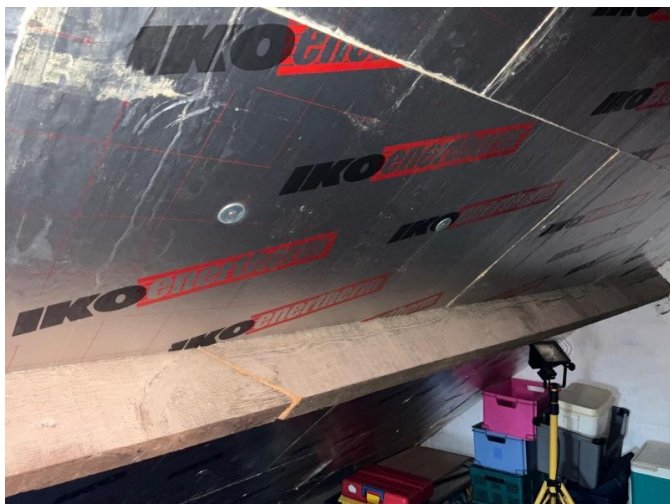
Vrije foto

Het dak werd gecontroleerd (via een dakraam ,optillen van een dakpan). Er is geen verdacht onderdak vastgesteld .

Deze handeling is een steekproef , er is geen garantie dat het volledige dak met éénzelfde materiaal is opgebouwd. Dit kan enkel via destructief onderzoek vastgesteld worden.

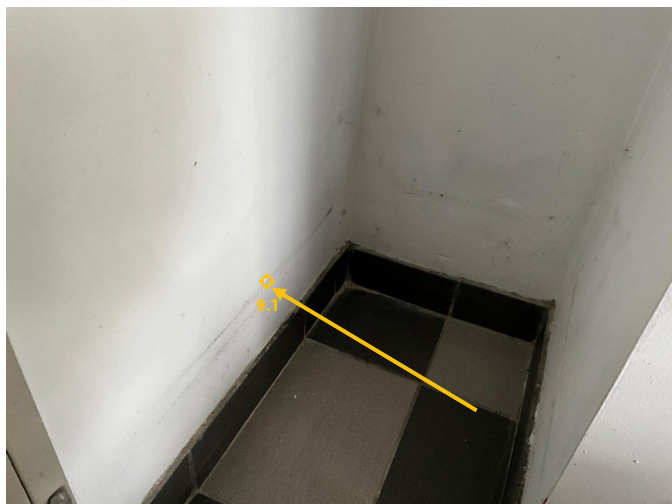
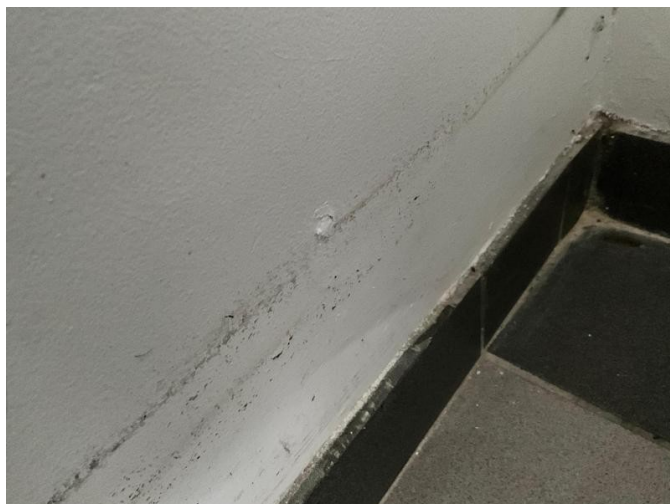
Geen asbest

| Opmerking | <p>Volgens het inspectieprotocol is een monstername van het pleisterwerk verplicht om dit te identificeren als niet-asbesthoudend.</p> <p>Locatie staalnames: individuele ruimte: garage / natte ruimte: keuken / stookplaats: Nvt / traphal: trap</p> <p>De vermelde oppervlaktes en volumes betreffen een beredeneerde schatting. Er worden geen rechten verleend aan deze oppervlaktes/volumes. De dikte is een schatting die voorkomt uit de monsterplaatsen en is daarom niet altijd representatief. Er bevinden zich enkele valse wanden. Het is niet duidelijk of er pleisterwerk aanwezig is achter deze valse wanden, het is aangewezen om bijkomend onderzoek uit te voeren bij werken.</p> |

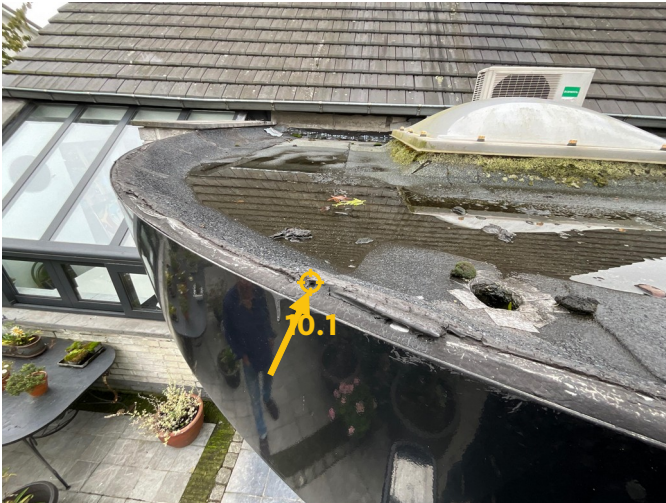
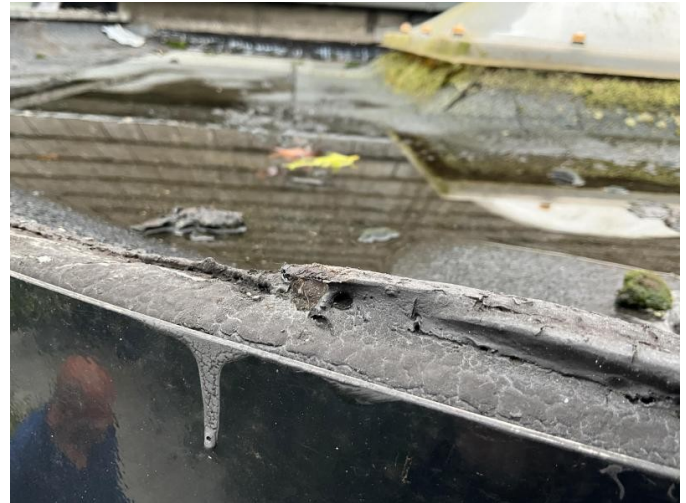
Geen asbest

| Opmerking | <p>Er werd een staal genomen aan een uitstekend stuk roofing waardoor de waterdichtheid niet in het gedrang komt .</p> <p>Er kan niet uitgesloten worden dat er onderlagen aanwezig zijn ( bij dakwerken extra controle aangewezen)</p> <p>De vermelde oppervlaktes, diktes en volumes betreffen een beredeneerde schatting. Er worden geen rechten verleend aan deze oppervlaktes/diktes/volumes.</p> |

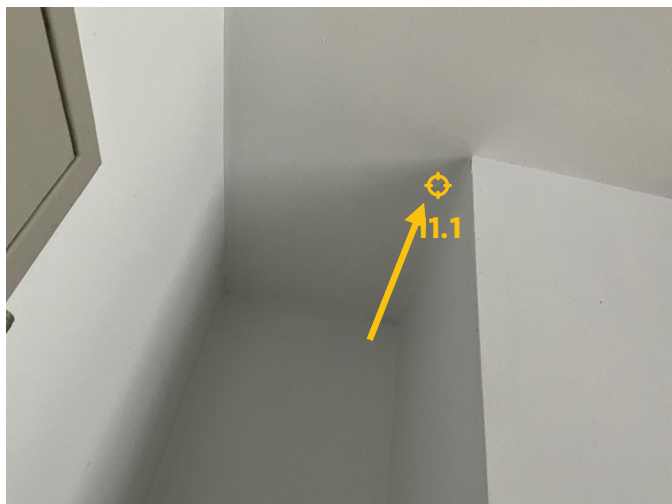
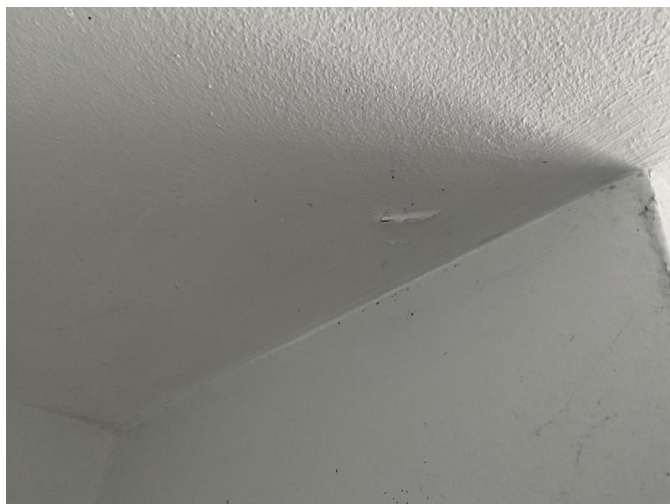
Geen asbest

| Opmerking | <p>Volgens het inspectieprotocol is een monstername van het pleisterwerk verplicht om dit te identificeren als niet-asbesthoudend.</p> <p>Locatie staalnames: individuele ruimte: wasplaats / natte ruimte: keuken / stookplaats: Nvt / traphal: trap</p> <p>De vermelde oppervlaktes en volumes betreffen een beredeneerde schatting. Er worden geen rechten verleend aan deze oppervlaktes/volumes. De dikte is een schatting die voorkomt uit de monsterplaatsen en is daarom niet altijd representatief. Enkele plafonds zijn afgewerkt met valse plafonds in plaatmateriaal. Het is niet duidelijk of er pleisterwerk aanwezig is achter deze valse plafonds, het is aangewezen om bijkomend onderzoek uit te voeren bij werken.</p> |

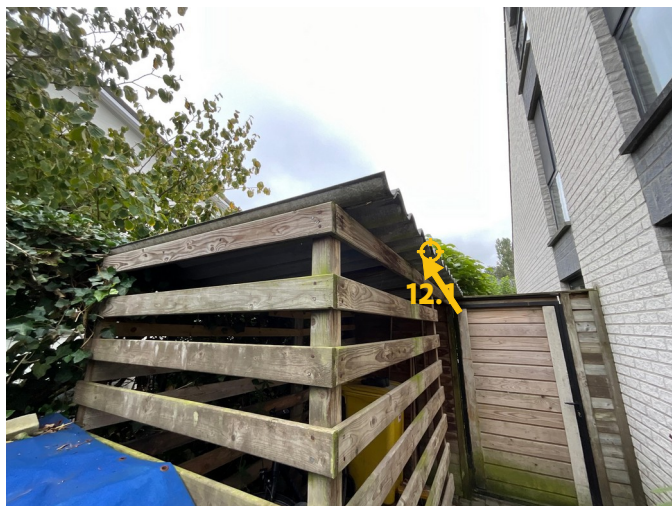
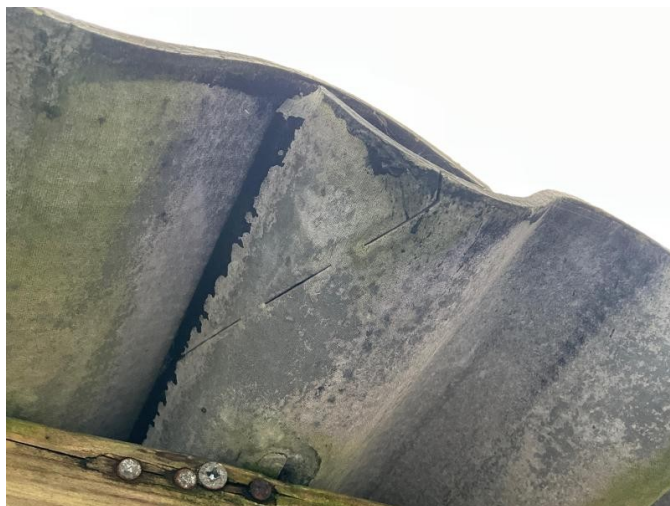
Geen asbest

| Opmerking | <p>Er werd een staal genomen aan een uitstekend stuk waardoor de waterdichtheid van de dakbedekking niet in het gedrang komt.</p> <p>De vermelde oppervlaktes, diktes en volumes betreffen een beredeneerde schatting. Er worden geen rechten verleend aan deze oppervlaktes/diktes/volumes</p> |
