# Asbestinventarisatattest

Weggevoerdenstraat 62, 9400 Ninove

Attestnummer : 20251130-000055.000

**Niet-asbestveilig**

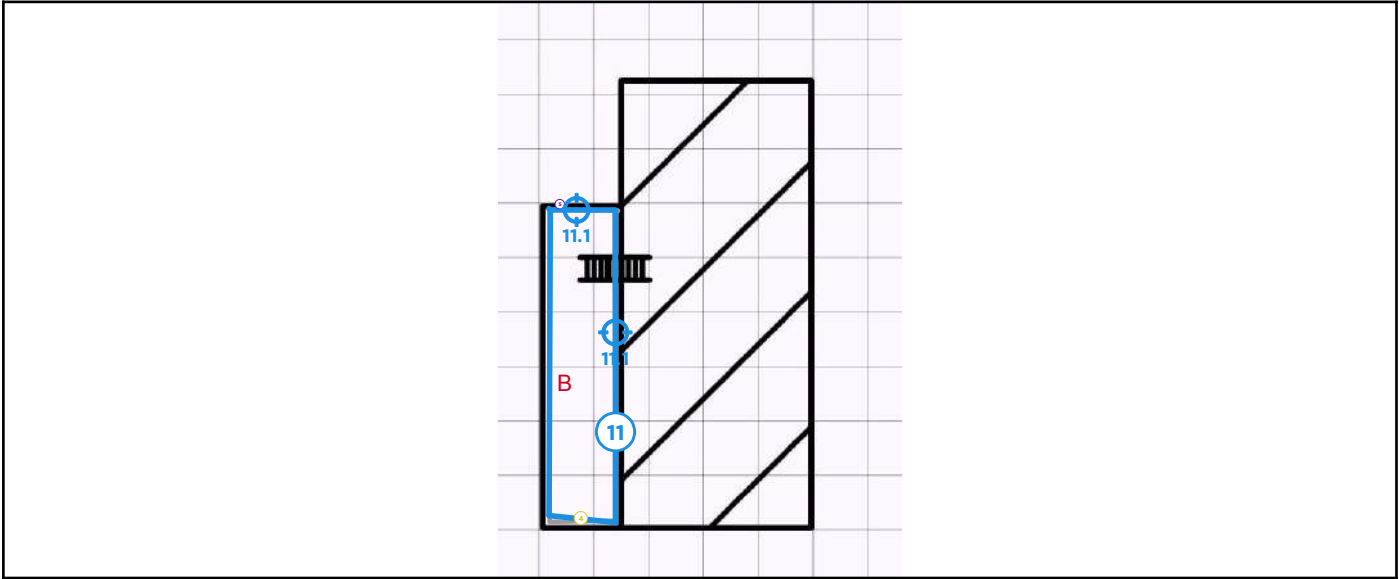
# Plan 1.2: Kelder

| Beschrijving | Type | Actie |
|---|---|---|
| 4. Kelder - vezelcementbuis - onder de grond (geschilderd) | Asbestmateriaal | Zorgvuldig beheren |
| 5. Kelder - ventilatierooster | Beperking | - |
| 11. Kelder - cementering - mengstaal | Geen asbest | - |

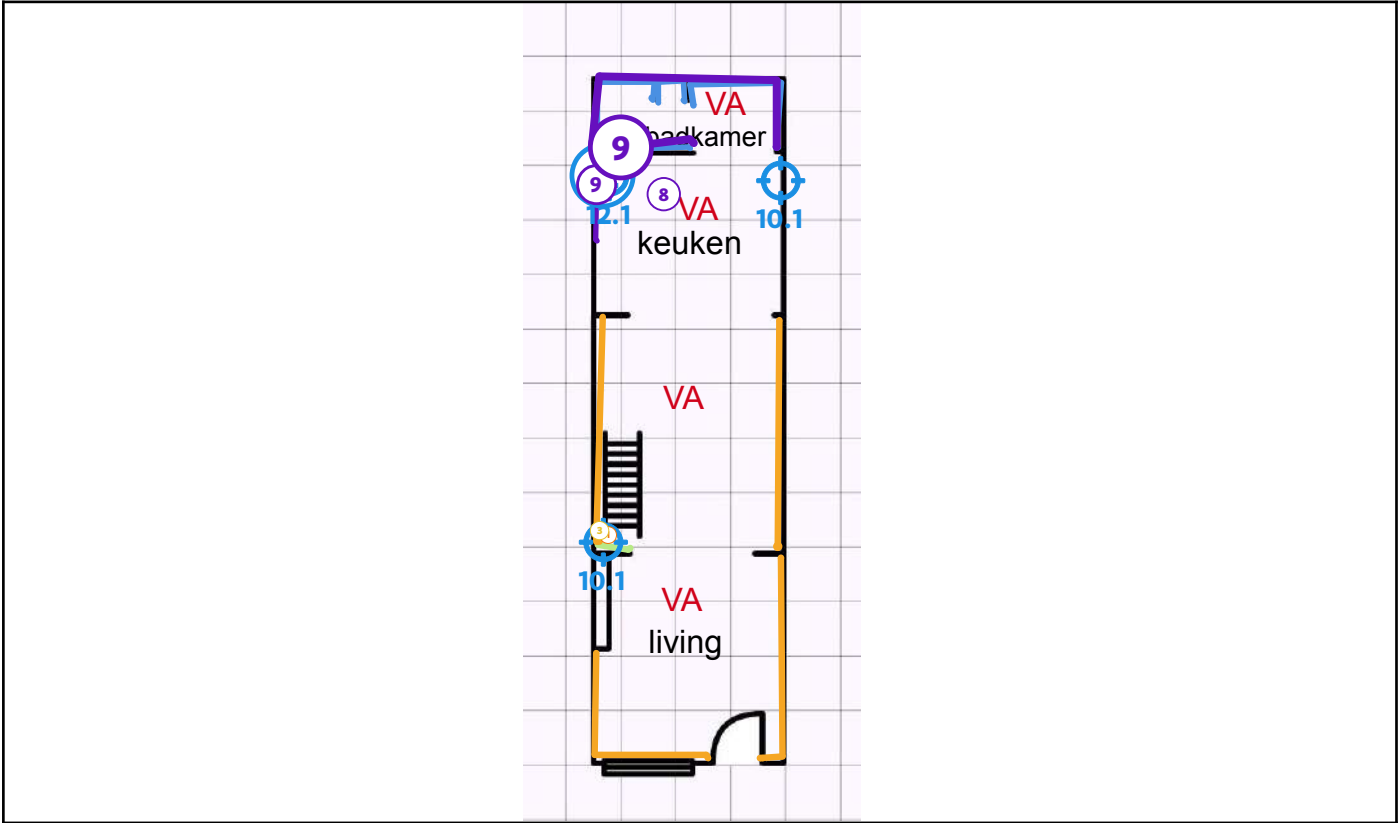
# Plan 1.3: Gelijkvloers

| Beschrijving | Type | Actie |
|---|---|---|
| 1. Kast onder trap - elektrische toepassingen (stopcontact en schakelaar) | Asbestmateriaal | Verwijderen |
| 3. Meterkast Fluvius | Asbestmateriaal | Zorgvuldig beheren |
| 8. Woning - putten | Advies | - |
| 9. Keuken/badkamer - faiencetegels (tegellijm) | Advies | - |
| 10. Pleisterwerk muren | Geen asbest | - |
| 12. Keuken - vaatbak - anti-dreunplaten | Geen asbest | - |

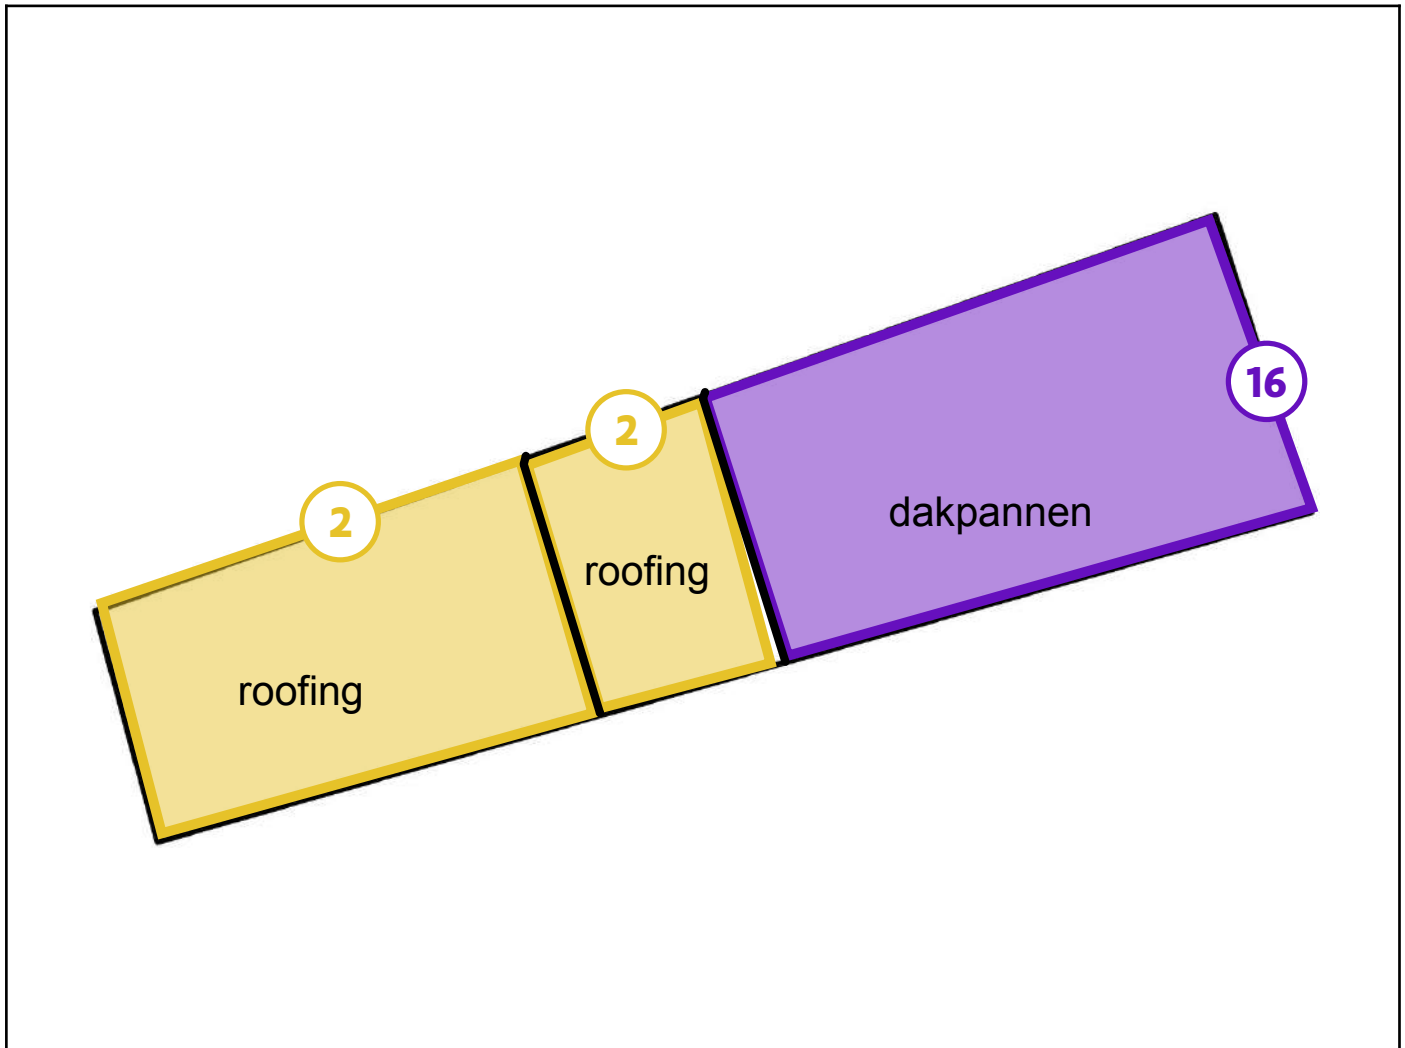
## Plan 1.7: Woning plan

| Beschrijving | Type | Actie |
|---|---|---|
| 2. Plat dak - roofing | Asbestmateriaal | Zorgvuldig beheren |
| 16. Dak - dakpannen | Overige ruimte of materiaal | - |

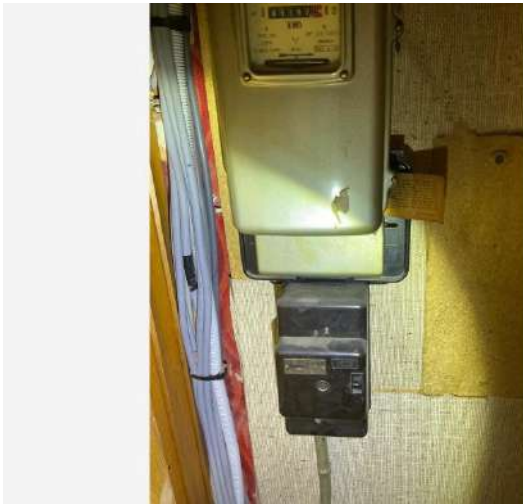
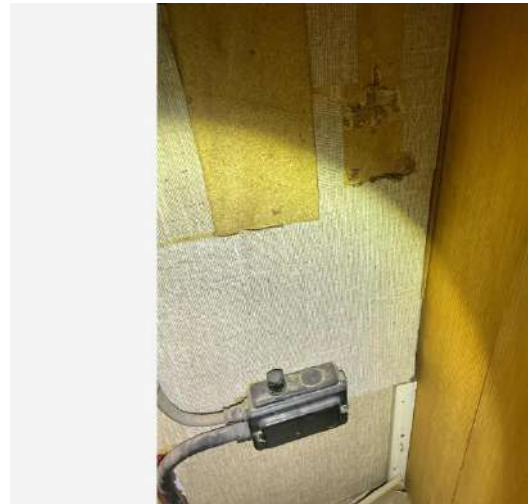
# Fiche 1: Kast onder trap - elektrische toepassingen (stopcontact en schakelaar)

Het asbestmateriaal valt onder de mijlpaal van 2040.

Verwijderen

- Eenvoudige handelingen: mag via doe-het-zelf of door werknemer(s) met opleidingsattest eenvoudige handelingen  
In de periode dat de toepassingen werden vervaardigd, werden frequent asbesthoudende vezels in bakeliet gebruikt.

Het elektrisch materiaal konden niet bemonsterd worden zonder destructief onderzoek. Tevens kon ook auditief onderzoek geen definitief uitsluitsel geven mbt de al of niet aanwezigheid van asbestvezels in de bakeliet.

| Eindbeoordeling materiaalrisico | Verhoogd materiaalrisico en/of verhoogde kans op vezelvrijgave |

| Asbestsoort (vezeltype) | Crocidoliet aanwezig |
| Toestand van het materiaal | Licht beschadigd, licht verweerd. Intact calciumsilicaatmateriaal of categorie III 'gebondenheid' |

| Identificatiemethode | <p>De asbestdeskundige beoordeelt het materiaal als asbestverdacht en dus asbesthoudend, en dit zonder monstername.</p> <p>Motivatie: De monstername brengt andere schade aan dan schade die inherent is aan de monstername.</p> |

- Zorg voor een veilig beheer. Vermijd het beschadigen van het asbestmateriaal. Controleer de toestand jaarlijks op wijzigingen.

U mag enkel het elektrisch materiaal zelf verwijderen indien u over het juiste persoonlijk beschermingsmateriaal (PBM's) beschikt (een FFP3 wegwerpmasker of halfgelaatsmasker met P3 filter, een wegwerpoverall Tyvek CAT III type 5 of 6, stevige wegwerphandschoenen en afspoelbare schoenen). Tijdens de werken dient u het elektrisch materiaal continu te vernevelen met water of een aangepast fixeermiddel.

De asbestverdachte toepassing mag niet verder beschadigd of vergruisd geraken.

De asbestverdachte toepassing en de gebruikte PBM's dient u dubbel te verpakken in stevige plastic en naar het containerpark of een erkend asbestinzamelaar te brengen.

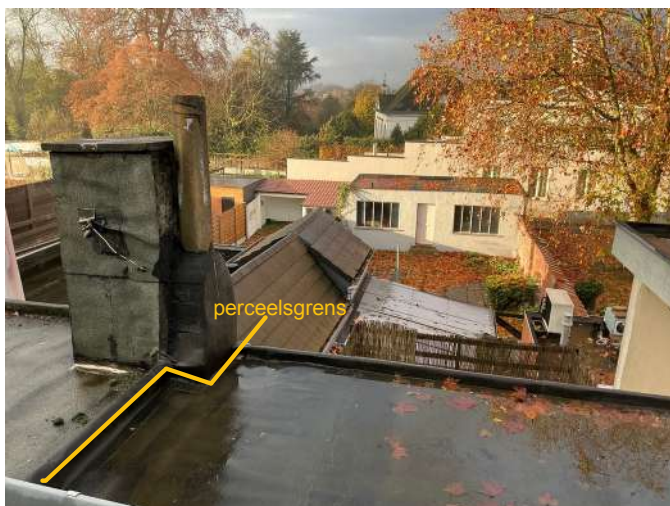
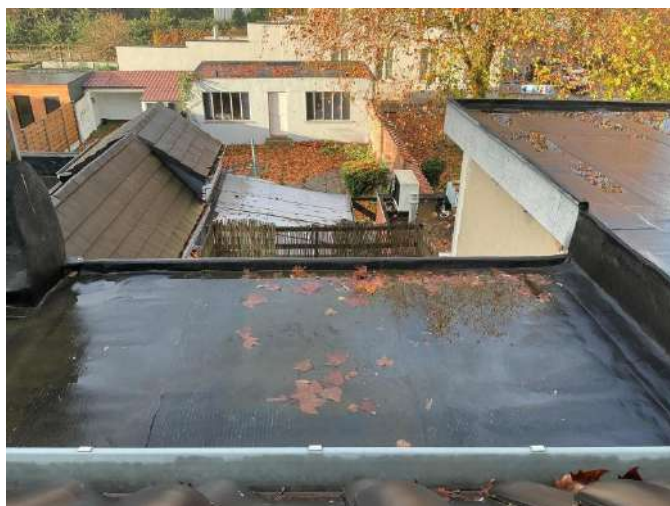
Het asbestmateriaal valt onder de mijlpaal van 2040.

Zorgvuldig beheren

| Eindbeoordeling materiaalrisico | Laag materiaalrisico en/of verlaagde kans op vezelvrijgave |

| Asbestsoort (vezeltype) | Alleen chrysotiel |
| Toestand van het materiaal | Licht beschadigd, licht verweerd. Intact calciumsilicaatmateriaal of categorie III 'gebondenheid' |

| Beschrijving | Plat dak - roofing |

- Zorg voor een veilig beheer. Vermijd het beschadigen van het asbestmateriaal. Controleer de toestand jaarlijks op wijzigingen.
- Voer bijkomende staalname(s) uit.

- Eenvoudige handelingen: mag via doe-het-zelf of door werknemer(s) met opleidingsattest eenvoudige handelingen  
We raden aan om de roofing te laten verwijderen door een firma met een opleidingsattest eenvoudige handelingen. U mag, in principe, ongeacht beschadigingen of vrije asbestvezels, deze asbestverdachte toepassing ook zelf verwijderen met inachtneming van de nodige veiligheidsmaatregelen om uzelf en uw omgeving te beschermen. Een beschadigde asbestverdachte toepassing in slechte staat kan makkelijk verder breken of vergruizen. Er komen dan schadelijke asbestvezels vrij die ingeademd kunnen worden.  
De verwijdering van het materiaal moet met de nodige zorg en veiligheidsvoorzieningen gebeuren.  
U mag enkel roofing zelf verwijderen indien u over het juiste persoonlijk beschermingsmateriaal (PBM's) beschikt (een FFP3 wegwerpmasker of halfgelaatsmasker met P3 filter, een wegwerpovertal Tyvek CAT III type 5 of 6, stevige wegwerphandschoenen en afspoelbare schoenen). Tijdens de werken dient u de roofing

continu te vernevelen met water of een aangepast fixeermiddel. De asbestverdachte toepassing mag niet verder beschadigd of vergruisd geraken.

De asbestverdachte toepassing en de gebruikte PBM's dient u dubbel te verpakken in stevige plastic en naar het containerpark of een erkend asbestinzamelaar te brengen.

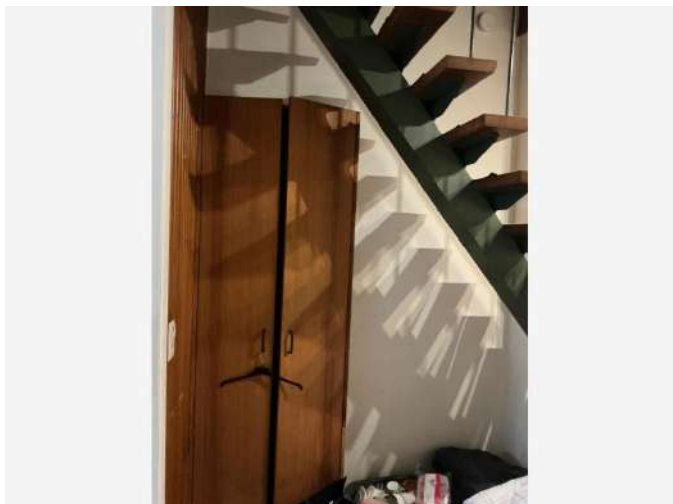
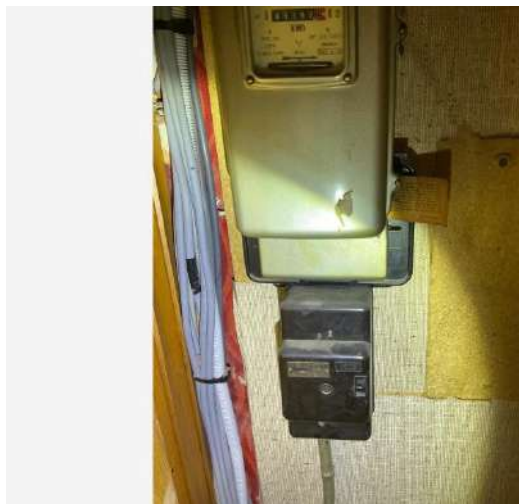
Het asbestmateriaal valt onder de mijlpaal van 2040.

Zorgvuldig beheren

- Eenvoudige handelingen: mag via doe-het-zelf of door werknemer(s) met opleidingsattest eenvoudige handelingen  
De meterkast is gemaakt uit bakeliet. In sommige gevallen werd in bakeliet asbestvezels verwerkt.

| Eindbeoordeling materiaalrisico | Zeer laag materiaalrisico en/of zeer lage kans op vezelvrijgave |

| Asbestsoort (vezeltype) | Crocidoliet aanwezig |
| Toestand van het materiaal | Onbeschadigd, niet verweerd |

| Beschrijving | Meterkast Fluvius |

- Zorg voor een veilig beheer. Vermijd het beschadigen van het asbestmateriaal. Controleer de toestand jaarlijks op wijzigingen.
- Voer bijkomende staalname(s) uit.

Aangezien de meterkast eigendom is van Fluvius, mag u deze meterkast niet zelf verwijderen of beschadigen.

Bij verwijdering van de meterkast met inhoud is het raadzaam de nutsmaatschappij erop te wijzen dit met de nodige zorg dient te gebeuren

om emissie te vermijden. Tevens dienen zij zich te voorzien van de nodige PBM's. Voor meer info verwijzen we naar de "toelichting" verder in dit rapport

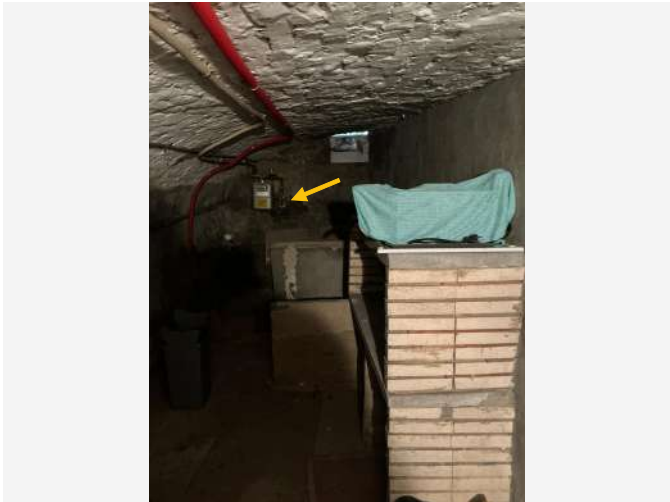
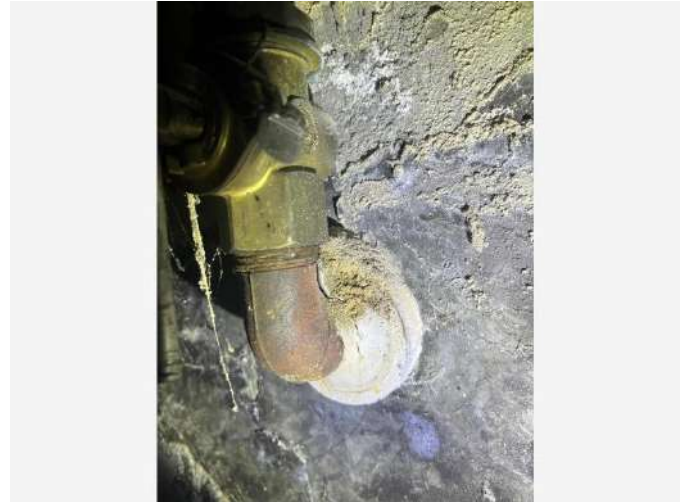
## Fiche 4: Kelder - vezelcementbuis - onder de grond (geschilderd)

| Identificatiemethode | <p>De asbestdeskundige beoordeelt het materiaal als asbestverdacht en dus asbesthoudend, en dit zonder monstername.</p> <p>Motivatie: De monstername brengt andere schade aan dan schade die inherent is aan de monstername.</p> |
| Opmerking | De hoeveelheid is een inschatting. |

- Eenvoudige handelingen: mag via doe-het-zelf of door werknemer(s) met opleidingsattest eenvoudige handelingen  
We raden aan om het asbestverdachte materiaal te laten verwijderen door een firma met een opleidingsattest eenvoudige handelingen. U mag, in principe, ongeacht beschadigingen of vrije asbestvezels, deze asbestverdachte toepassing ook zelf verwijderen met inachtneming van de nodige veiligheidsmaatregelen om uzelf en uw omgeving te beschermen. Een beschadigde asbestverdachte toepassing in slechte staat kan makkelijk verder breken of vergruizen. Er komen dan schadelijke asbestvezels vrij die ingeademd kunnen worden.

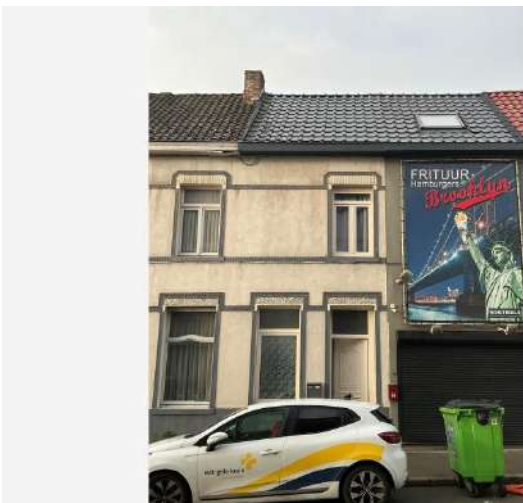
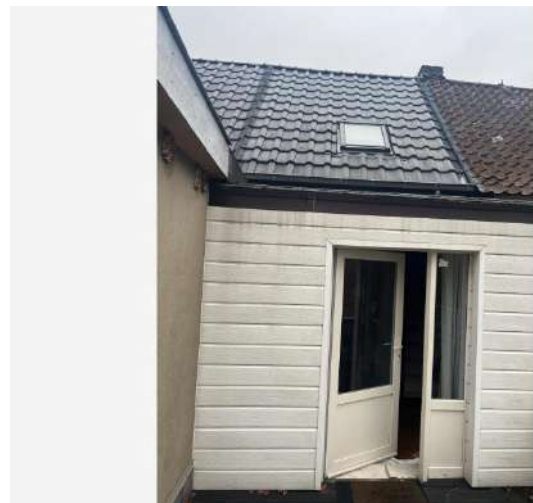
## Fiche 16: Dak - dakpannen

| Beschrijving | Notitie | Terug te vinden op plannen |
|---|---|---|
| Fiche 16: Dak - dakpannen | <p>Het dak is opgebouwd uit dakpannen deze bevatten geen asbest. Deze bevinding is gebaseerd op de momenteel beschikbare analysemethoden en de thans geldende wetenschappelijke en technische inzichten.</p> <p>Voortschrijdend inzicht – bijvoorbeeld door nieuwe onderzoeksresultaten, technologische ontwikkelingen of wijzigingen in wet- en regelgeving – kan ertoe leiden dat materiaal op een later moment anders wordt beoordeeld dan op basis van de huidige kennis mogelijk is.</p> | Plan 1.7: Woning plan |
