# Asbestinventarisatetest

Klein Broekstraat 40, 3350 Linter

Attestnummer : 20251016-000428.000

Uitgegeven op : 16.10.2025

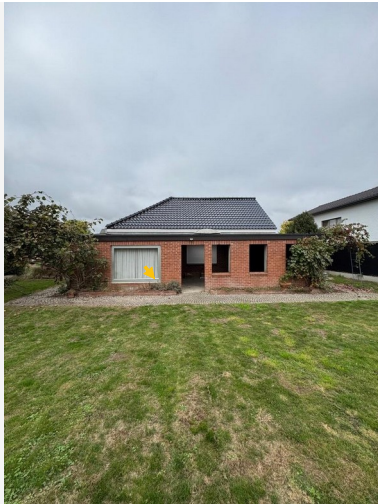
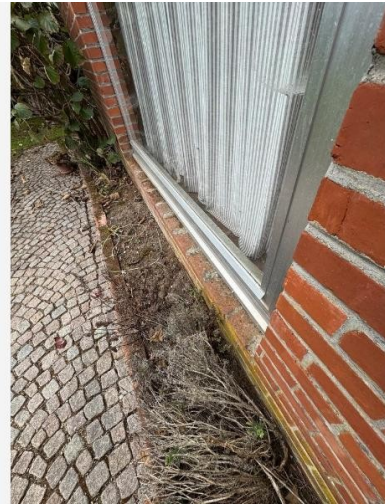
Het asbestmateriaal valt onder de mijlpaal van 2040.

Risicobeoordeling

| Eindbeoordeling materiaalrisico | Laag materiaalrisico en/of verlaagde kans op vezelvrijgave |

| Toestand van het materiaal | Licht beschadigd, licht verweerd. Intact calciumsilicaatmateriaal of categorie III 'gebondenheid' |

| Beschrijving | Kit venster (tussen glas en profiel) |
| Asbestmateriaal | In-situ afwerkingslagen - Pasta, stopverf, voegsel, stopsel, vulsel, mastiek, kitten, ... |

- Zorg voor een veilig beheer. Vermijd het beschadigen van het asbestmateriaal. Controleer de toestand jaarlijks op wijzigingen.
- Voer bijkomende staalname(s) uit.

- Eenvoudige handelingen: mag via doe-het-zelf of door werknemer(s) met opleidingsattest eenvoudige handelingen  
Verwijder de mastiek bij renovatie van het buitenschrijnwerk.

Draag de nodige beschermingsmiddelen FFP3 masker , handschoenen en tyvec CAT III type 5-6

Het materiaal dient verwijderd te worden conform de bepalingen van de Codex over het welzijn op het werk, Boek VI, Titel 3 (het KB asbest van 16 03 2006).

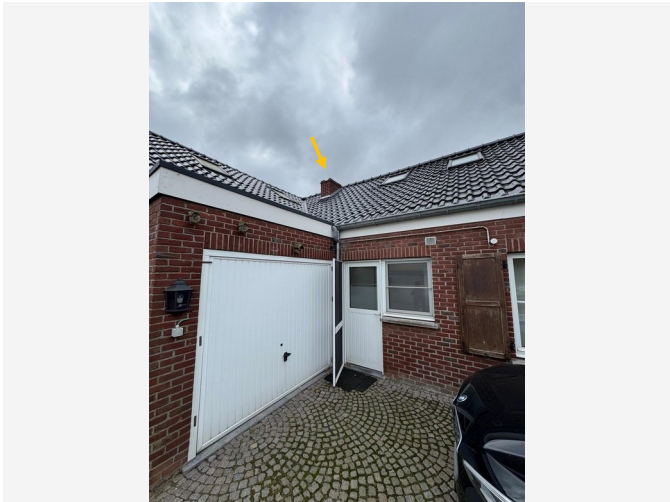
## Fiche 2: Geen inspectie mogelijk van de binnenzijde van de schouw

**Reden:** Het te onderzoeken materiaal situeert zich hoger dan 3,50 m te rekenen vanaf een veilige ondergrond

**Uitleg van de asbestdeskundige:** De binnenzijde van de schouw kon niet worden geïnspecteerd

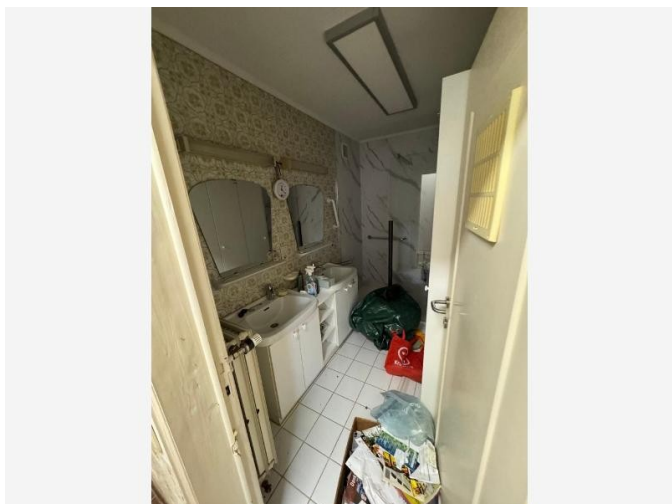
Asbesthoudende lijm bij faience tegels werd gebruikt tot midden jaren 80.

Er is geen data gekend van het plaatsen van de wandtegels.

Mogelijk bevindt er zich asbestverdachte tegellijm achter de wandtegels. Dit was niet waarneembaar, er waren geen bestaande beschadigingen of openingen in de wandtegels.

Bij verwijderen van de muurtegels een extra staalname laten uitvoeren ter controle.

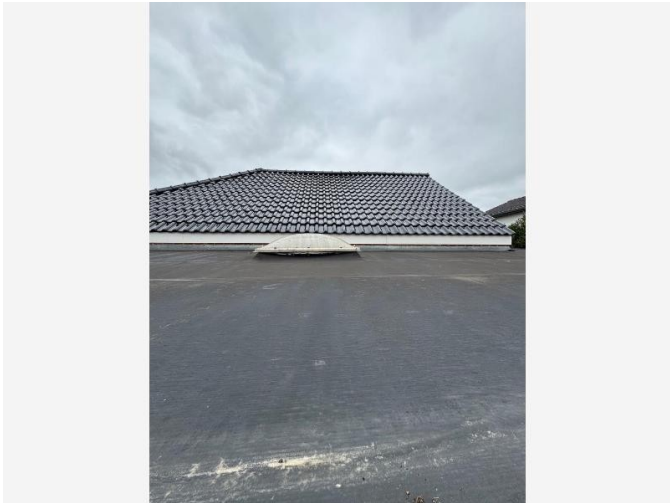
Plat dak afgewerkt met EPDM

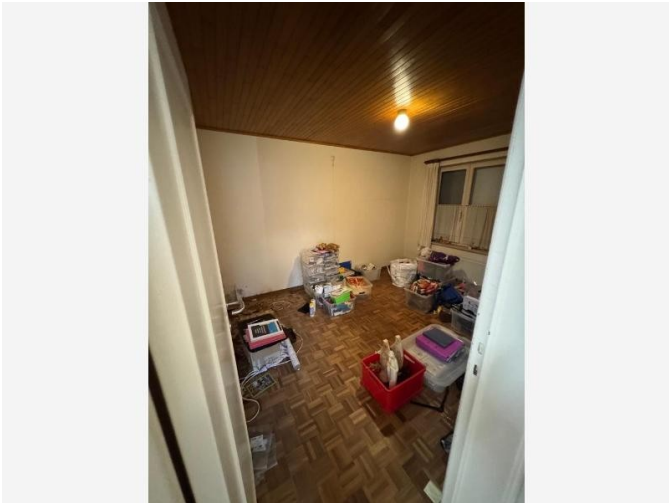
Er is in de woning geen plafondpleisterwerk.

De plafonds zijn afgewerkt met gipskartonplaten en houten planchetten.

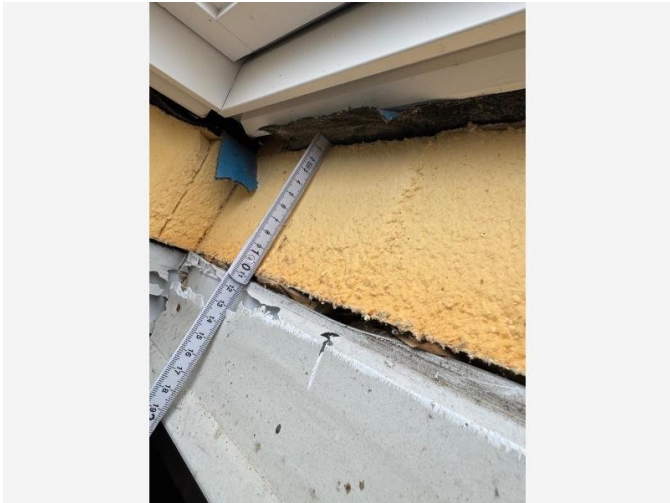
Het dak werd volledig vernieuwd in 2021.

Vanop zolder is een flexibel onderdak zichtbaar.

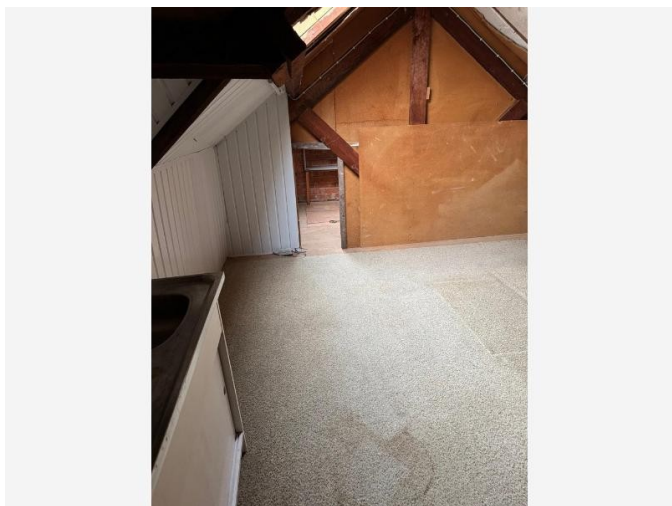
Er is geen muur- en plafondpleisterwerk op de verdieping.

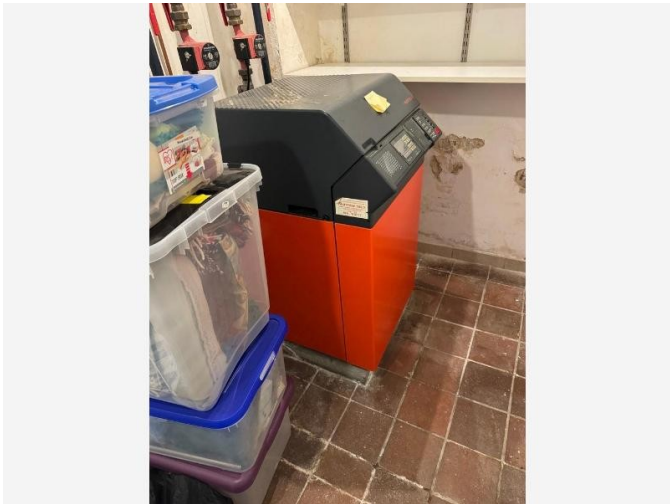
## Fiche 8: Fabricagejaar CV-ketel (Weishaupt WRD 1.1) = 1993

Tot 1984 werden asbesthoudende onderdelen gebruikt in de ketels van Weishaupt.

Het fabricagejaar van de CV-ketel dateert van na de periode waarin CV-ketels werden geproduceerd met asbesthoudende onderdelen

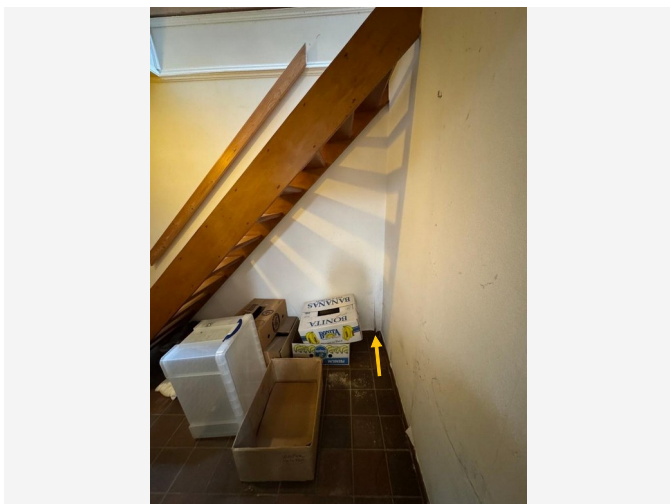
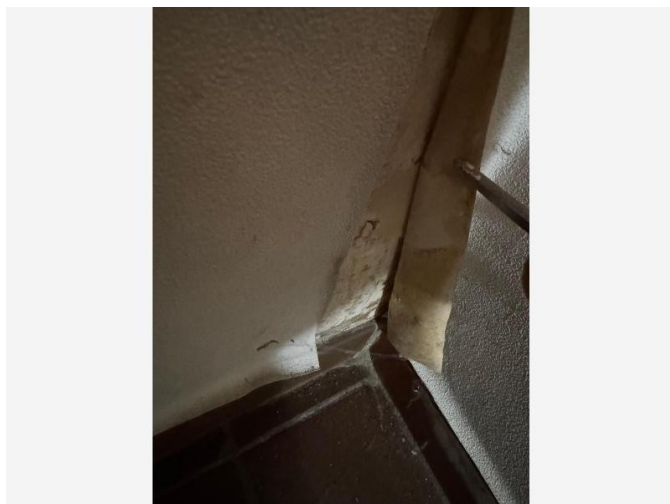
## Fiche 9: Pleisterwerk muren

Geen asbest

| # | Type | Referentie | Resultaat |
|---|---|---|---|
| 9.1 | Mengmonster | 1 | Geen asbest |
