# Asbestinventarisatattest

Jeruzalemstraat 151, 9420 Erpe-Mere

Attestnummer : 20250724-000080.000

Uitgegeven op : 24.07.2025

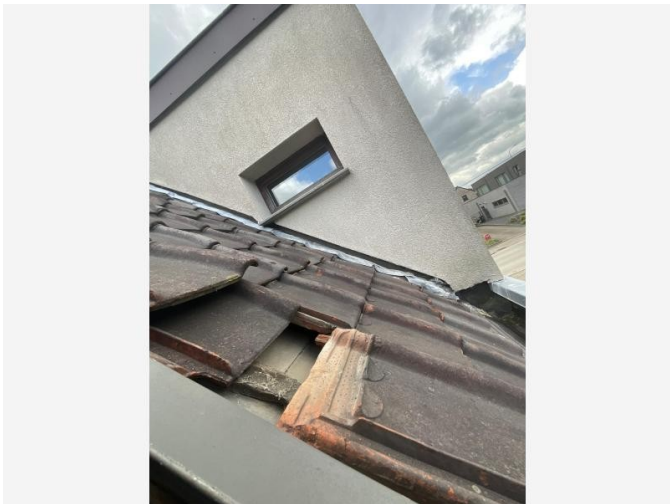
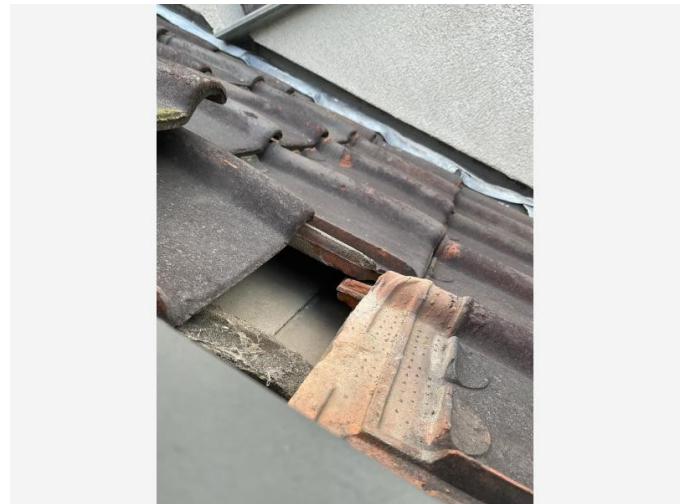
| Eindbeoordeling materiaalrisico | Zeer laag materiaalrisico en/of zeer lage kans op vezelvrijgave |

| Asbestsoort (vezeltype) | Crocidoliet aanwezig |
| Toestand van het materiaal | Licht beschadigd, licht verweerd. Intact calciumsilicaatmateriaal of categorie III 'gebondenheid' |

| Beschrijving | menuiserite onderdak |
| Asbestmateriaal | Plaat, paneel, tablet - Type Menuiserite |

Zorgvuldig beheren

- Zorg voor een veilig beheer. Vermijd het beschadigen van het asbestmateriaal. Controleer de toestand jaarlijks op wijzigingen.
- Zorg voor een veilig beheer en verwijder dit asbestmateriaal wanneer het bij werken eenvoudig bereikbaar wordt. Controleer de toestand jaarlijks op wijzigingen.
- Voer bijkomende staalname(s) uit.

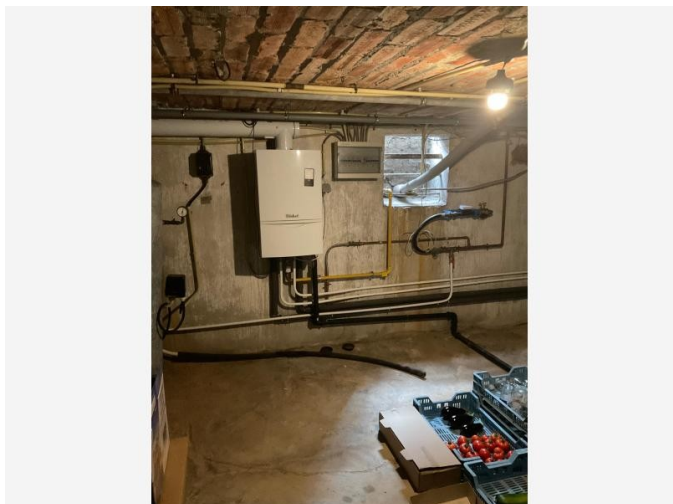
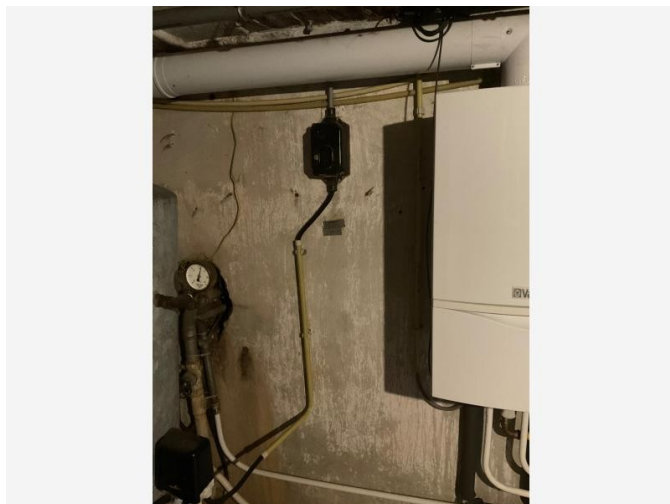
| Eindbeoordeling materiaalrisico | Laag materiaalrisico en/of verlaagde kans op vezelvrijgave |

| Asbestsoort (vezeltype) | Crocidoliet aanwezig |
| Toestand van het materiaal | Onbeschadigd, niet verweerd |

| Beschrijving | Bakeliet electra |
| Opmerking | Geschatte hoeveelheid<br>Betreft verschillende toepassingen in bakeliet |

Zorgvuldig beheren

- Zorg voor een veilig beheer. Vermijd het beschadigen van het asbestmateriaal. Controleer de toestand jaarlijks op wijzigingen.
- Voer bijkomende staalname(s) uit.

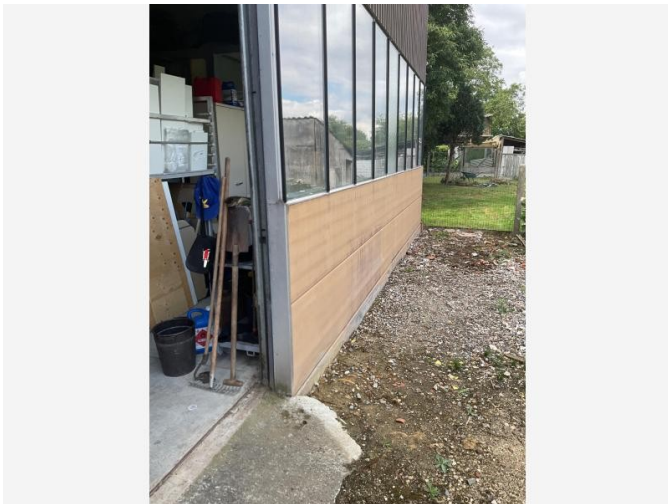
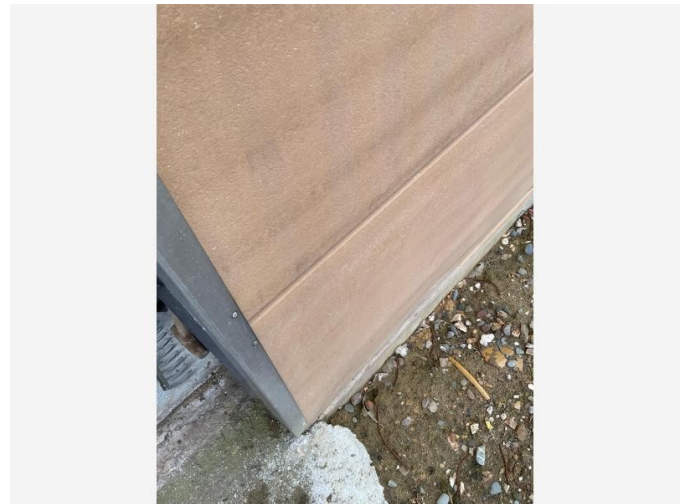
| Eindbeoordeling materiaalarisico | Laag materiaalarisico en/of verlaagde kans op vezelvrijgave |

| Asbestsoort (vezeltype) | Crocidoliet aanwezig |
| Toestand van het materiaal | Licht beschadigd, licht verweerd. Intact calciumsilicaatmateriaal of categorie III 'gebondenheid' |

| Beschrijving | Holle prefab elementen magazijn |
| Asbestmateriaal | Plaat, paneel, tablet - Hol |

Zorgvuldig beheren

- Zorg voor een veilig beheer. Vermijd het beschadigen van het asbestmateriaal. Controleer de toestand jaarlijks op wijzigingen.
- Zorg voor een veilig beheer en verwijder dit asbestmateriaal wanneer het bij werken eenvoudig bereikbaar wordt. Controleer de toestand jaarlijks op wijzigingen.
- Hemelwater dat afspoelt van asbestcement daken of gevels kan asbestdeeltjes bevatten. Gebruik het enkel voor gesloten circuits (bv. spoelen toiletten). Reinig na het vervangen van het dak of de gevel de dakgoten en regenwaterput of -ton om asbesthoudend sediment of slib te verwijderen
- Voer bijkomende staalname(s) uit.

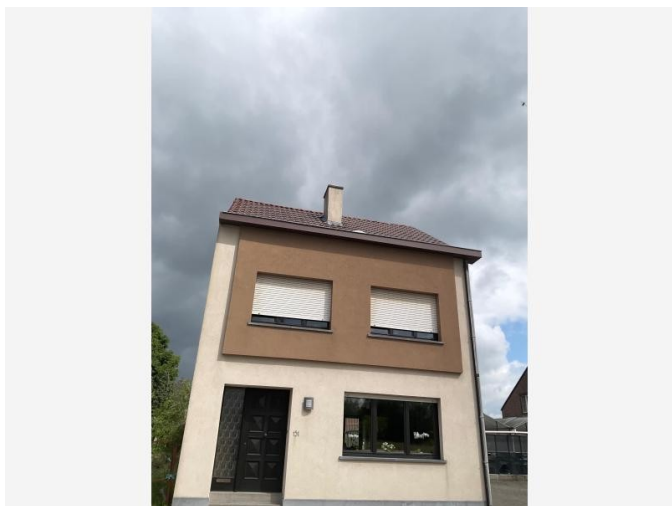
*Situeringsfoto*

**Reden:** Het te onderzoeken materiaal situeert zich hoger dan 3,50 m te rekenen vanaf een veilige ondergrond

**Uitleg van de asbestdeskundige:** De binnenkant van de schouw is niet inspecteerbaar, aan de buitenkant van de schouw werd geen asbest aangetroffen

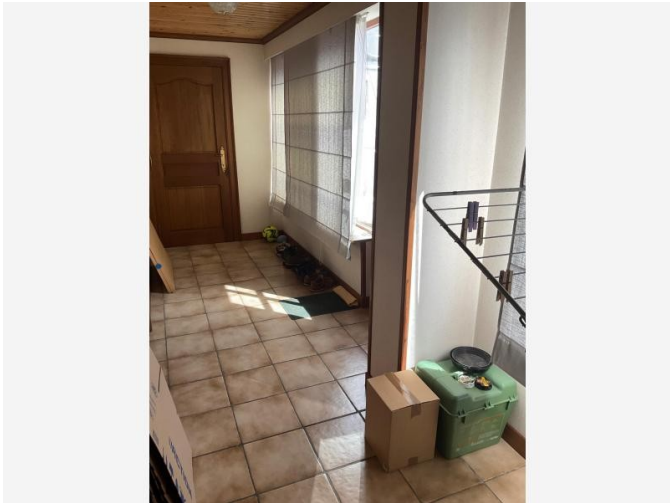
Niet asbest verdacht

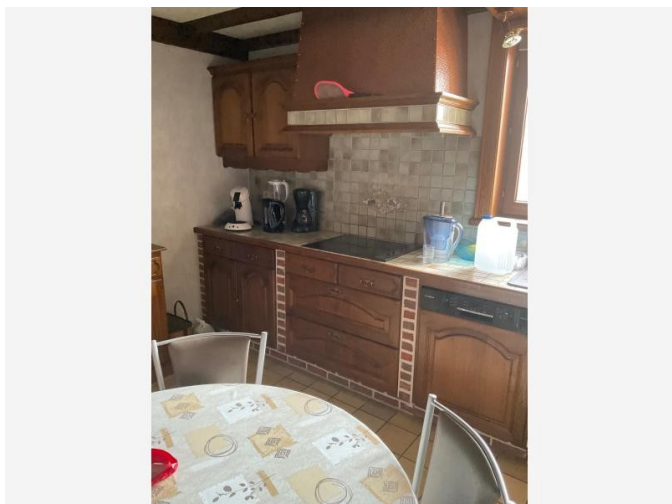
Achter de tegels bevindt zich faiancelijm. Deze moet volgens het IP verplicht bemonsterd worden. Tijdens de inspectie heeft de inspecteur geen faiancelijm aangetroffen, maar heeft hij wel een sterk vermoeden dat zich deze achter de tegels bevindt. Let op bij werken aan deze plaatsen. Faiancelijm kon vroeger asbesthoudend zijn. Een bijkomend onderzoek is aangeraden indien er werken gepland zijn.

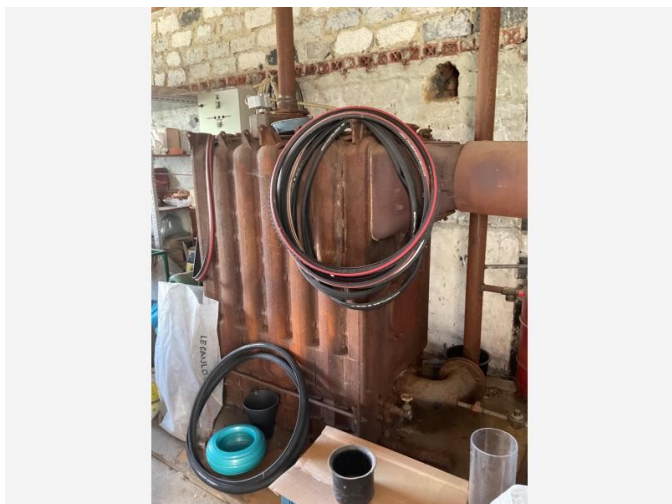
De verwarmingsketel dateert vermoedelijk van voor 2001. De kans bestaat dat er asbesthoudende materialen zijn gebruikt tijdens de productie/herstellingen aan de ketel. De inspecteur kon tijdens zijn rondgang geen asbesthoudende materialen aantreffen, maar hou rekening dat er mogelijk aanwezig zijn binnen de behuizing van de ketel. Deze kon de inspecteur tijdens de inspectie niet controleren.

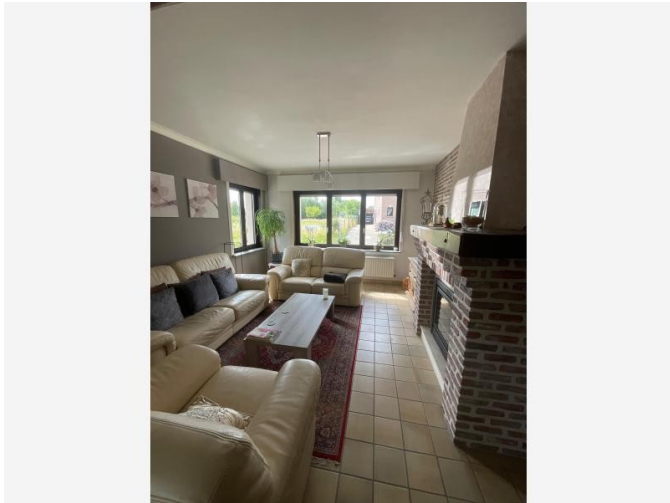
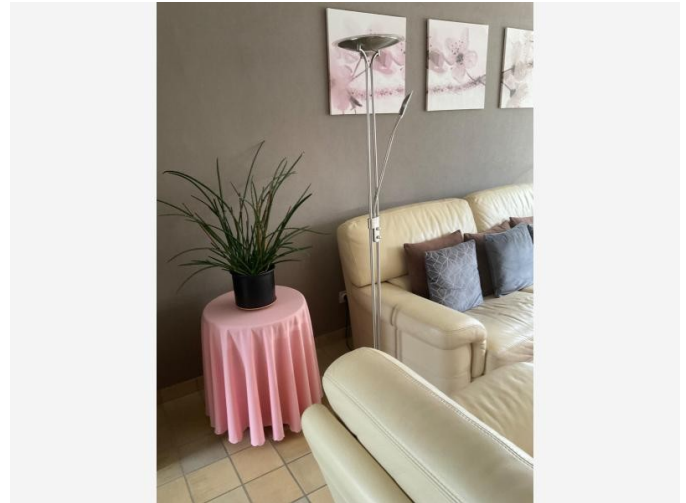
## Fiche 8: pleisterwerk wanden

Geen asbest

| # | Type | Referentie | Resultaat |
|---|---|---|---|
| 8.1 | Mengmonster | mm01 | Geen asbest |

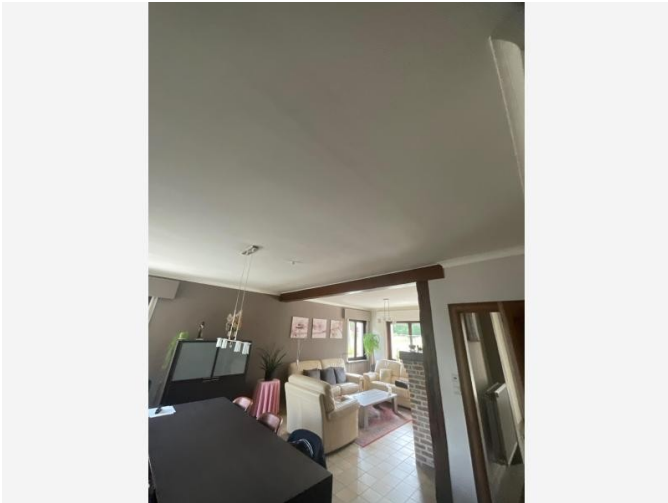
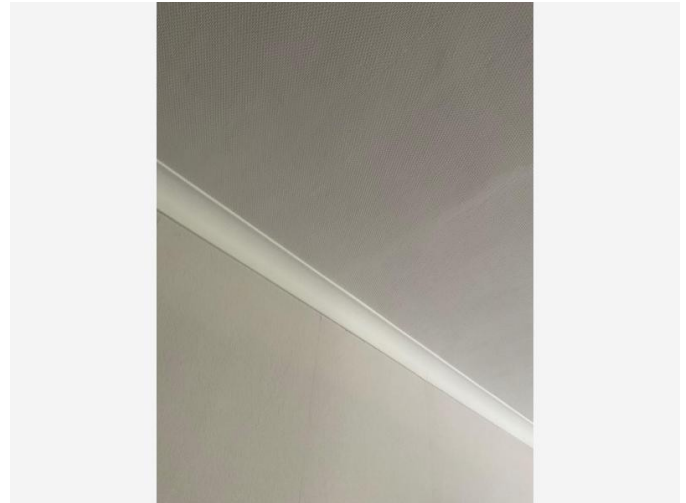
## Fiche 9: pleisterwerk plafond

Geen asbest

| # | Type | Referentie | Resultaat |
|---|---|---|---|
| 9.1 | Mengmonster | mm02 | Geen asbest |
