# Asbestinventarisatetest

Kapellestraat 78, 8400 Oostende

Attestnummer : 20250214-000296.000

**Niet-asbestveilig**

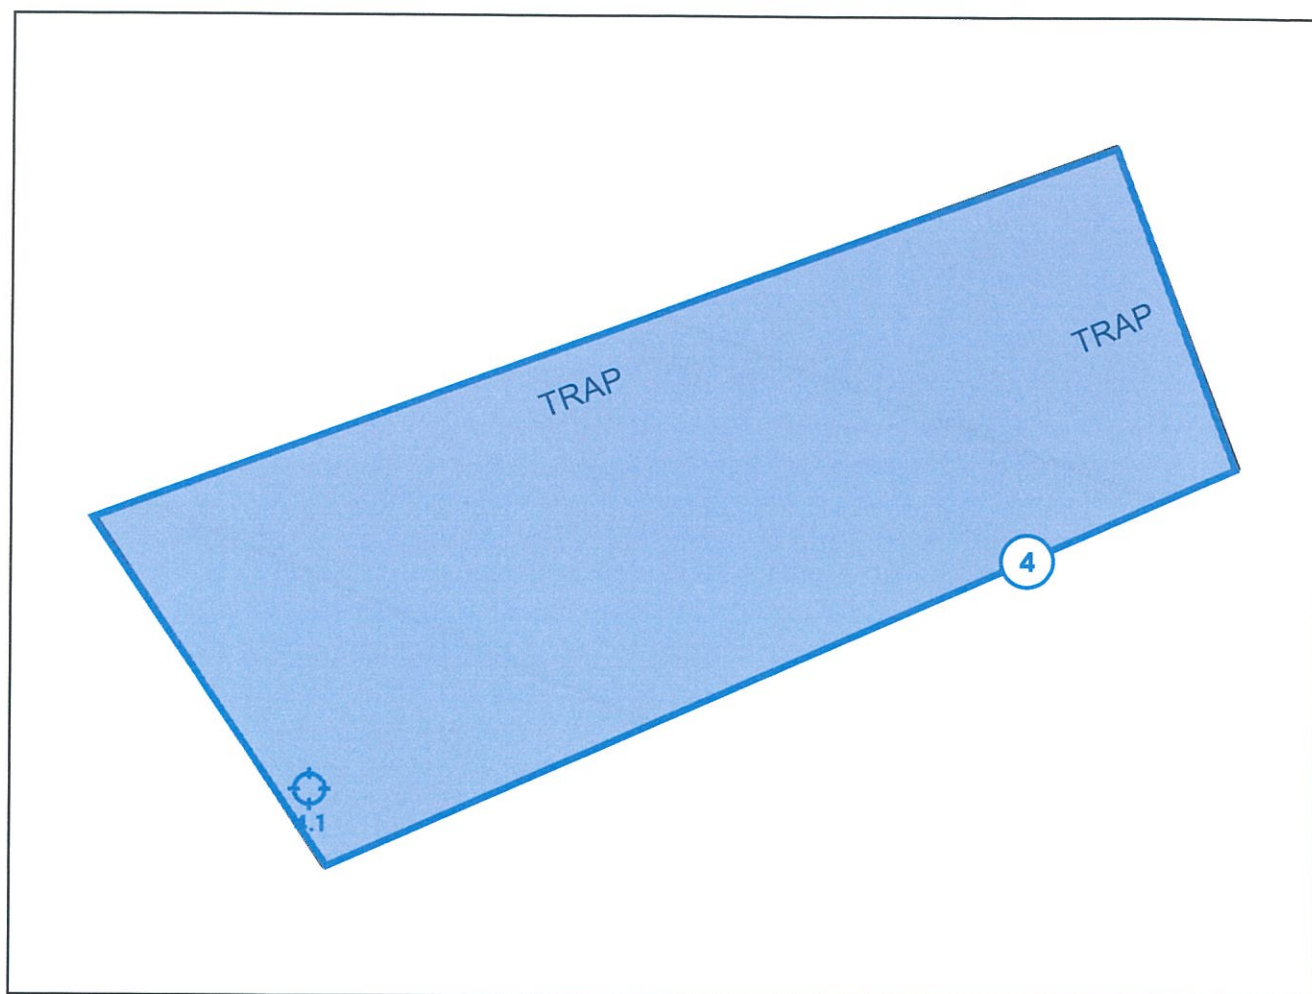
## Plan 1.4: 2e verdieping

| Beschrijving | Type | Actie |
|---|---|---|
| 4. Plafond plaat | Geen asbest | - |

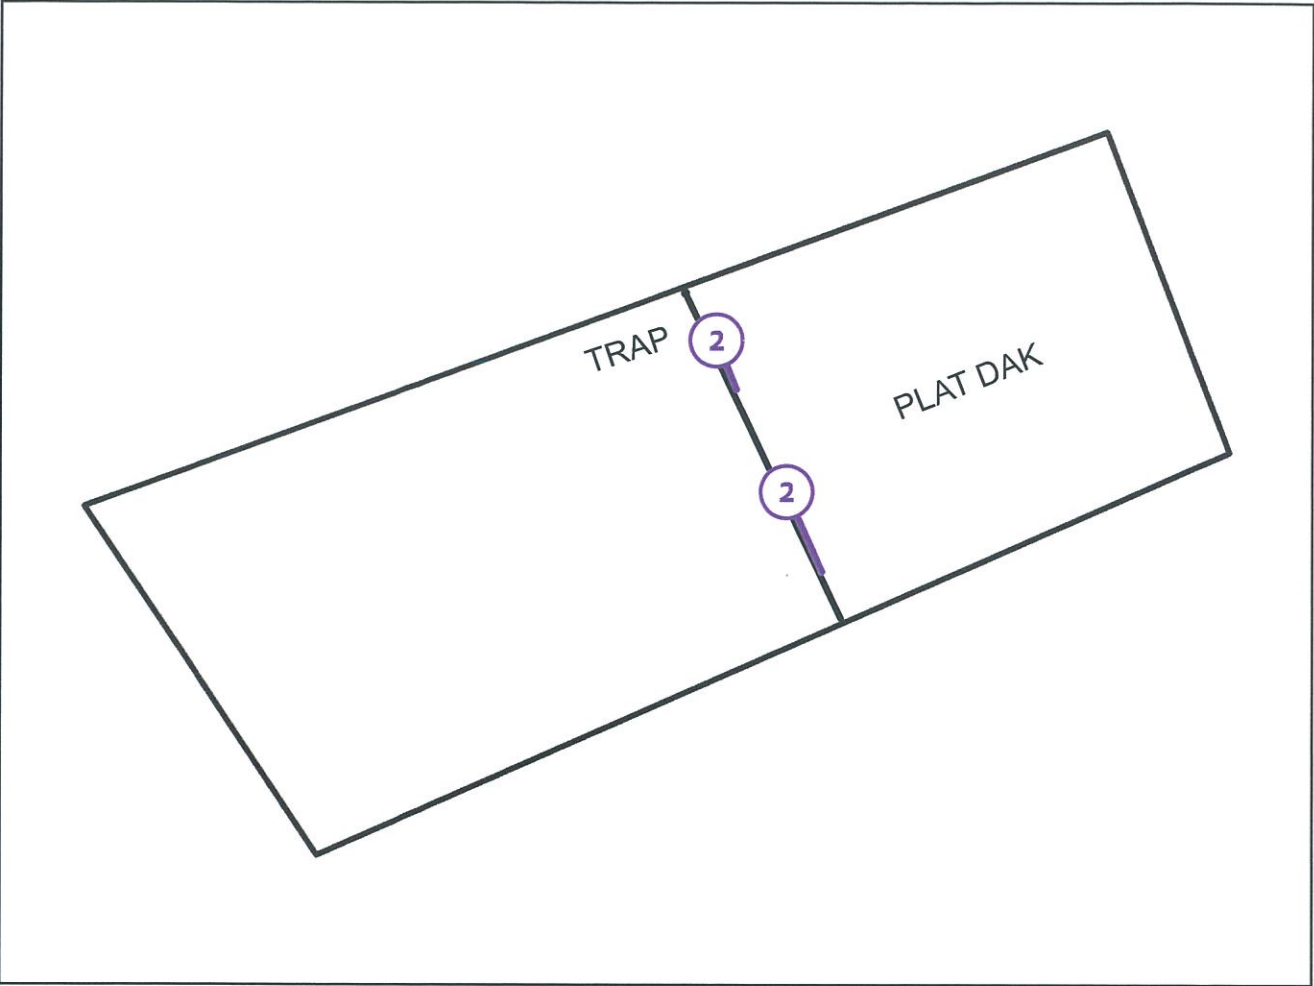
Plan 1.5: 3e verdieping

| Beschrijving | Type | Actie |
|---|---|---|
| 2. Mastiek | Advies | - |

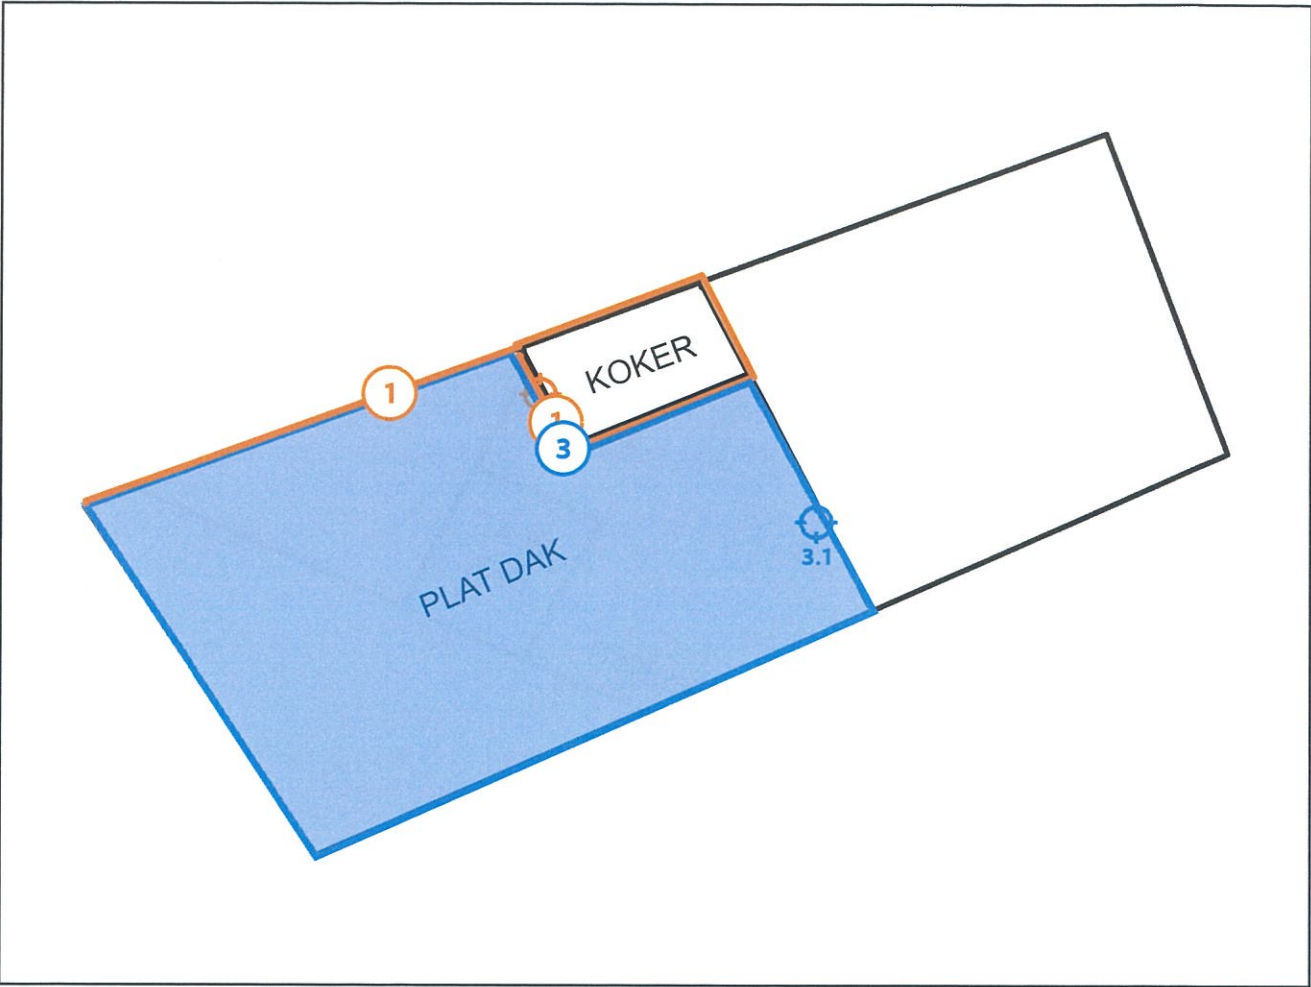
# Plan 1.8: Dak

| Beschrijving | Type | Actie |
|---|---|---|
| 1. Gevel leien | Asbestmateriaal | Verwijderen |
| 3. Roofing plat dak | Geen asbest | - |

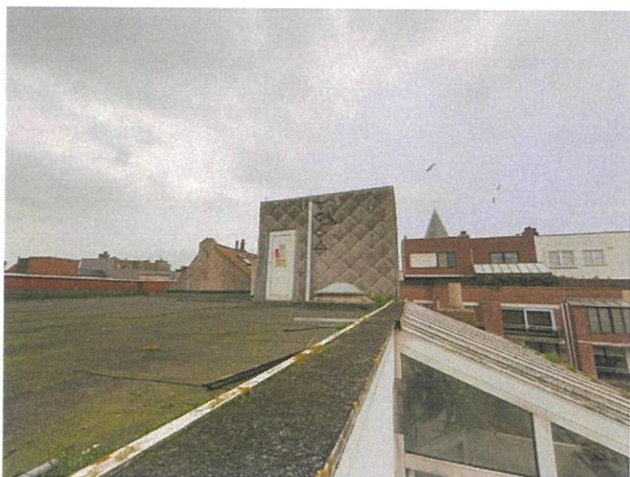
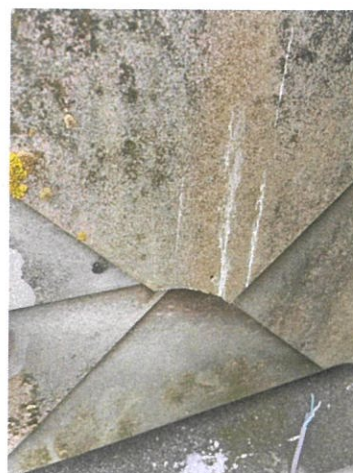
## Fiche 1: Gevel leien

Asbestmateriaal

Het asbestmateriaal valt onder de mijlpaal van 2034.

Verhoogd materiaalrisico en/of verhoogde kans op vezelvrijgave

| Toestand van het materiaal | Matig beschadigd, matig verweerd |

| # | Type | Referentie | Resultaat |
|---|---|---|---|
| 1.1 | Puntmonster | 002 | Chrysotiel |

- Verwijder dit asbestmateriaal zo snel mogelijk. Volg de toestand goed op.
- Hemelwater dat afspoelt van asbestcement daken of gevels kan asbestdeeltjes bevatten. Gebruik het enkel voor gesloten circuits (bv. spoelen toiletten). Reinig na het vervangen van het dak of de gevel de dakgoten en regenwaterput of -ton om asbesthoudend sediment of slib te verwijderen

- Eenvoudige handelingen: mag via doe-het-zelf of door werknemer(s) met opleidingsattest eenvoudige handelingen  
Deze toepassing kan door een aannemer die over een opleidingsattest eenvoudige handelingen beschikt of door een particulier (doe-het-zelf), verwijderd worden indien er geen verhoogd risico op vrijgave van asbestvezels (max. concentratie 0,01 vezels/cm<sup>3</sup> - CODEX Art. VI.3-54) ontstaat en de toepassing voorafgaand wordt gefixeerd/bevochtigd; de individuele elementen zonder machinale werktuigen en zonder breken of gooien een voor een losgemaakt worden; en ten slotte in gesloten verpakking weggevoerd worden naar een erkend afvalpunt (recyclagepark).

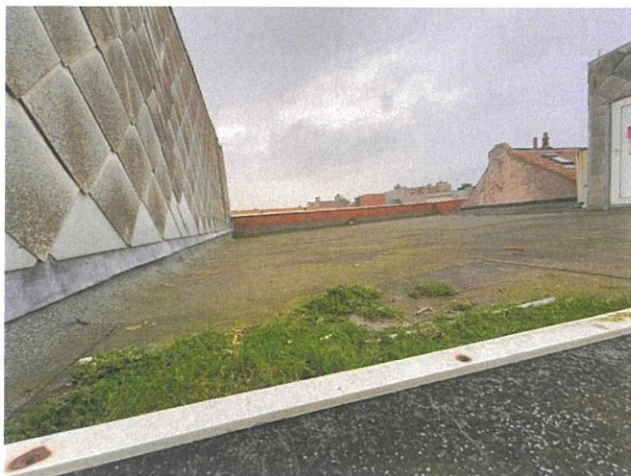
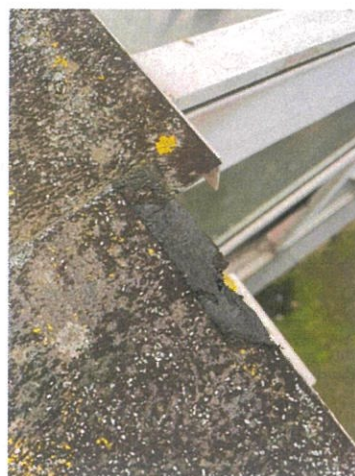
## Fiche 3: Roofing plat dak

Geen asbest

| # | Type | Referentie | Resultaat |
|---|---|---|---|
| 3.1 | Puntmonster | 001 | Geen asbest |

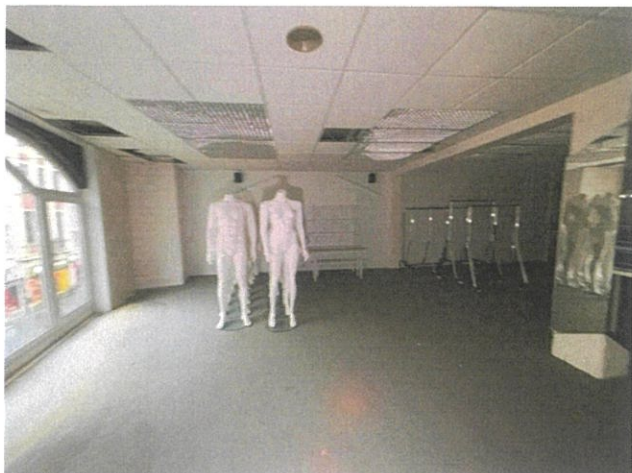
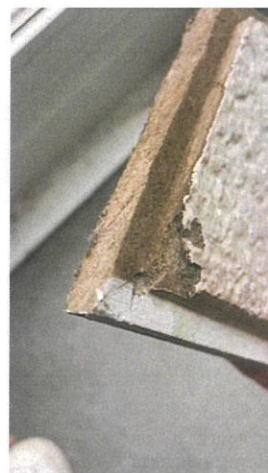
## Fiche 4: Plafond plaat

Geen asbest

| # | Type | Referentie | Resultaat |
|---|---|---|---|
| 4.1 | Puntmonster | 003 | Geen asbest |
