# Asbestinventarisatetest

Daenenstraat 14, 2600 Antwerpen

Attestnummer : **20251125-000249.000**

**Asbestveilig** (maar mogelijk niet asbestvrij)

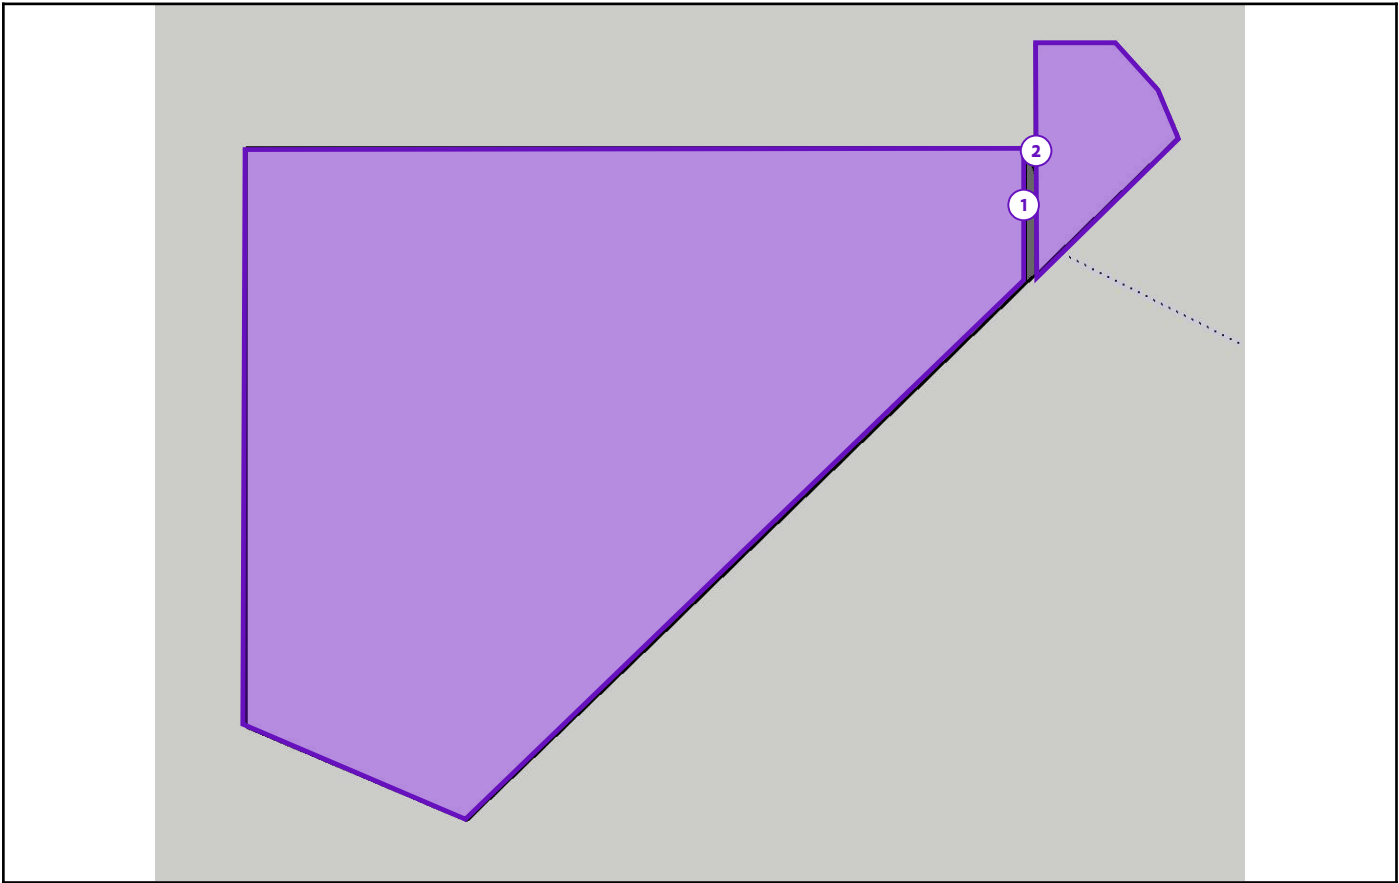
# Plan 1.9: Dakplan

| Beschrijving | Type | Actie |
|---|---|---|
| 1. Afwerking plat dak | Beperking | - |
| 2. Roofing GD | Advies | - |

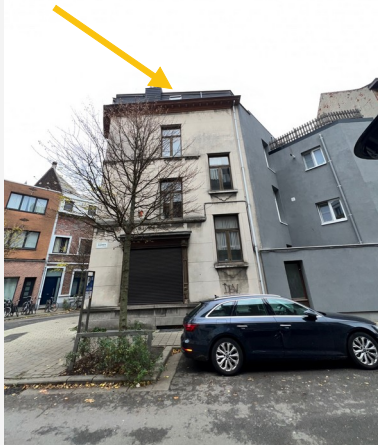
*Situeringfoto*

### Tijdelijke beperking

**Reden:** Het te onderzoeken materiaal situeert zich hoger dan 3,50 m te rekenen vanaf een veilige ondergrond

**Uitleg van de asbestdeskundige:** Het plat dak is vanuit de woning niet bereikbaar noch langs buiten (hoger dan 3,5m). wegens het redelijk vermoeden dat het plat dak (asbestverdachte) roofing bevat werd deze beperkingsfiche opgemaakt om aan te geven dat verder onderzoek bij renovatiewerken is aangewezen om aan te tonen of er al dan niet asbesthoudende materialen aanwezig zijn op het.

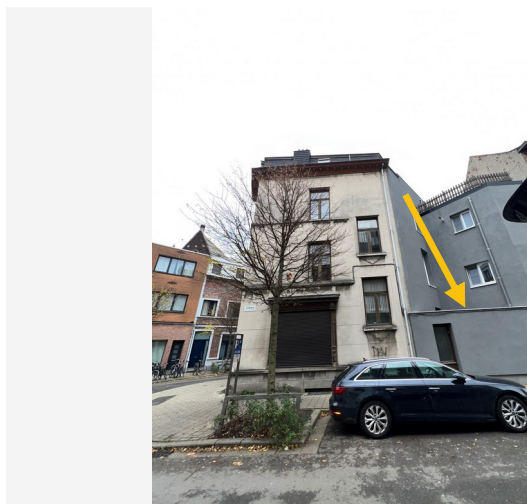
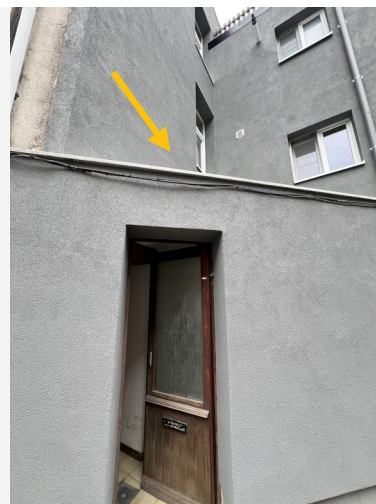
De roofing op het platte dak kan mogelijk asbestvezels bevatten. Het dak is echter onderdeel van de gemene delen van het gebouw met als gevolg dat de roofing geen deel is van dit onderzoek. toch wordt dit materiaal in een adviesfiche opgenomen zodat hier rekening mee wordt gehouden.

| Basis voor advies | Beoordeling op basis van expertise, zonder een vaststelling door de asbestdeskundige. |

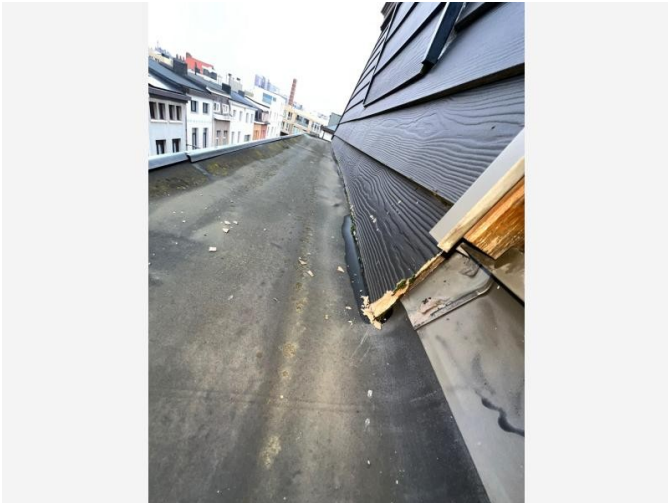
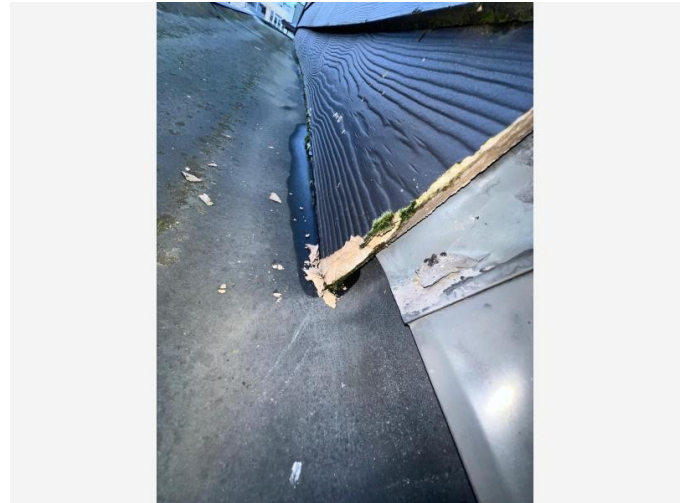
## Fiche 3: Platen gevelbekleding

Geen asbest

| # | Type | Referentie | Resultaat |
|---|---|---|---|
| 3.1 | Puntmonster | MM03 | Geen asbest |

| Beschrijving | Platen gevelbekleding |
| Bindmiddel van materiaal | Cement |
| Hoeveelheid (oppervlakte - dikte - aantal) | • 30,00 m <sup>2</sup> - 0,50 cm - 1 stuk |

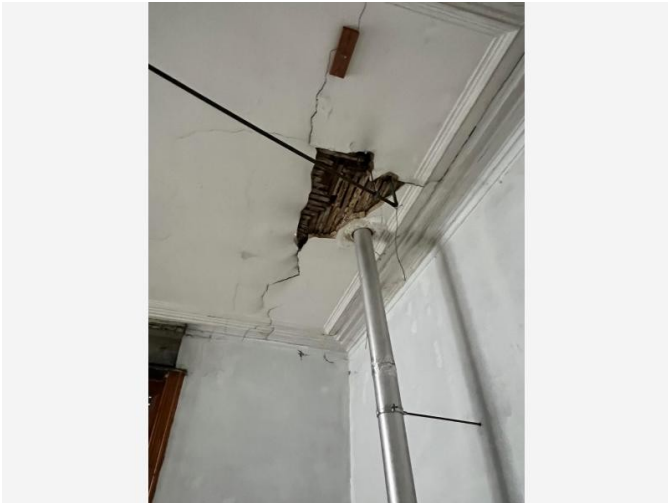
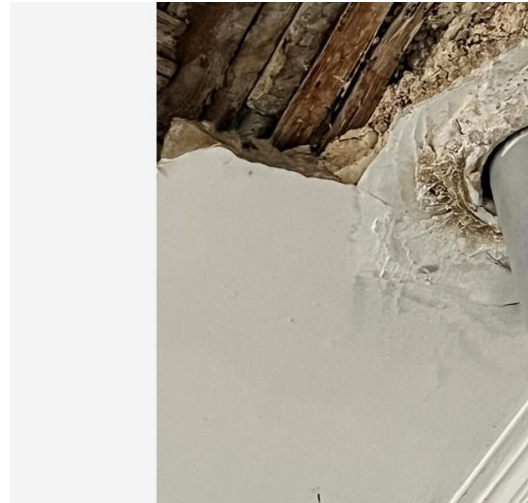
## Fiche 4: Pleisterwerk plafonds

Geen asbest

| # | Type | Referentie | Resultaat |
|---|---|---|---|
| 4.1 | Mengmonster | MM02 | Geen asbest |

| Opmerking | Hoeveelheid asbest in het pleisterwerk werd niet bepaald aangezien er geen asbest werd teruggevonden in het mengstaal. |

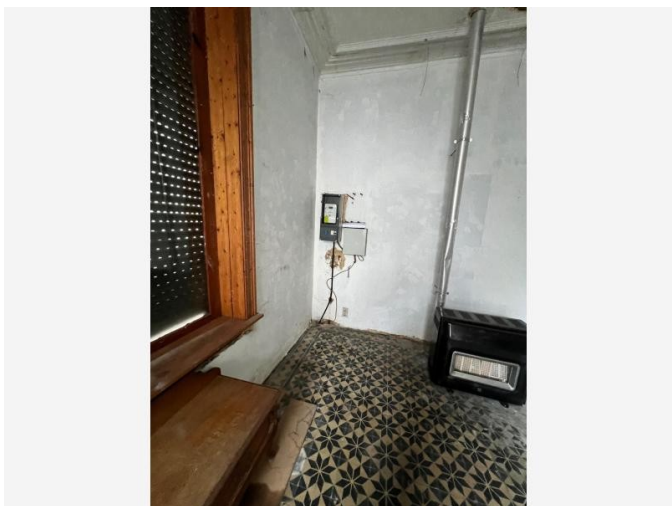
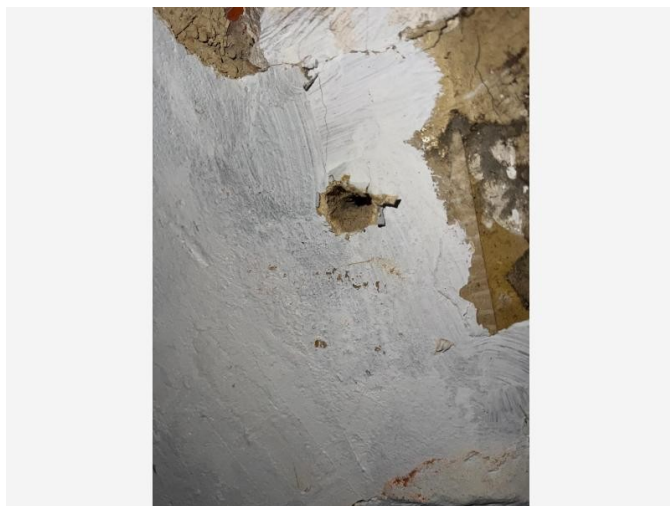
## Fiche 5: Pleisterwerk muren

Geen asbest

| # | Type | Referentie | Resultaat |
|---|---|---|---|
| 5.1 | Mengmonster | MM01 | Geen asbest |

| Opmerking | Hoeveelheid asbest in het pleisterwerk werd niet bepaald aangezien er geen asbest werd teruggevonden in het mengstaal. |

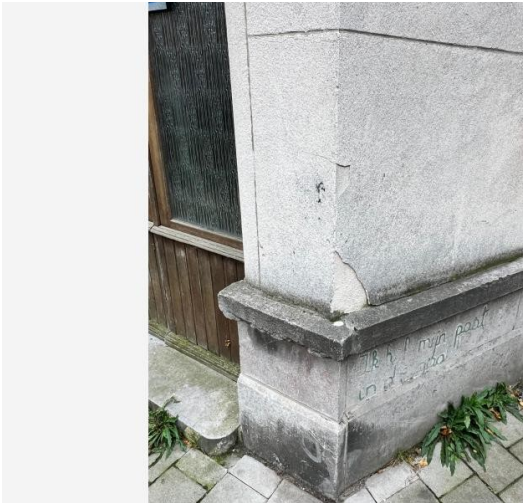
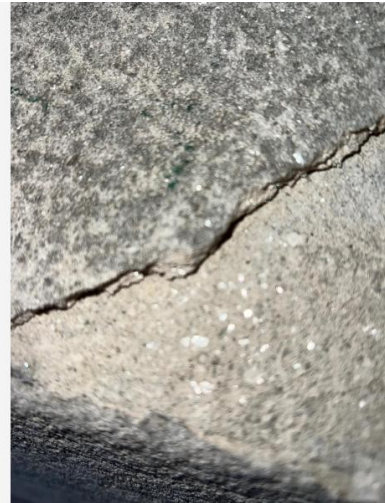
## Fiche 6: Crepi

Geen asbest

| # | Type | Referentie | Resultaat |
|---|---|---|---|
| 6.1 | Mengmonster | MM04 | Geen asbest |

| Opmerking | Deze oppervlakte, volumes en gewichten zijn niet gemeten, maar geschat op basis van een benadering van de aanwezige crepi ( de opgegeven hoeveelheden mogen niet gebruikt worden als maatstaf van heffing). |
