# Asbestinventarisat attest

Zandstraat 27, 2800 Mechelen

Attestnummer : 20250529-000180.000

Uitgegeven op : 29.05.2025

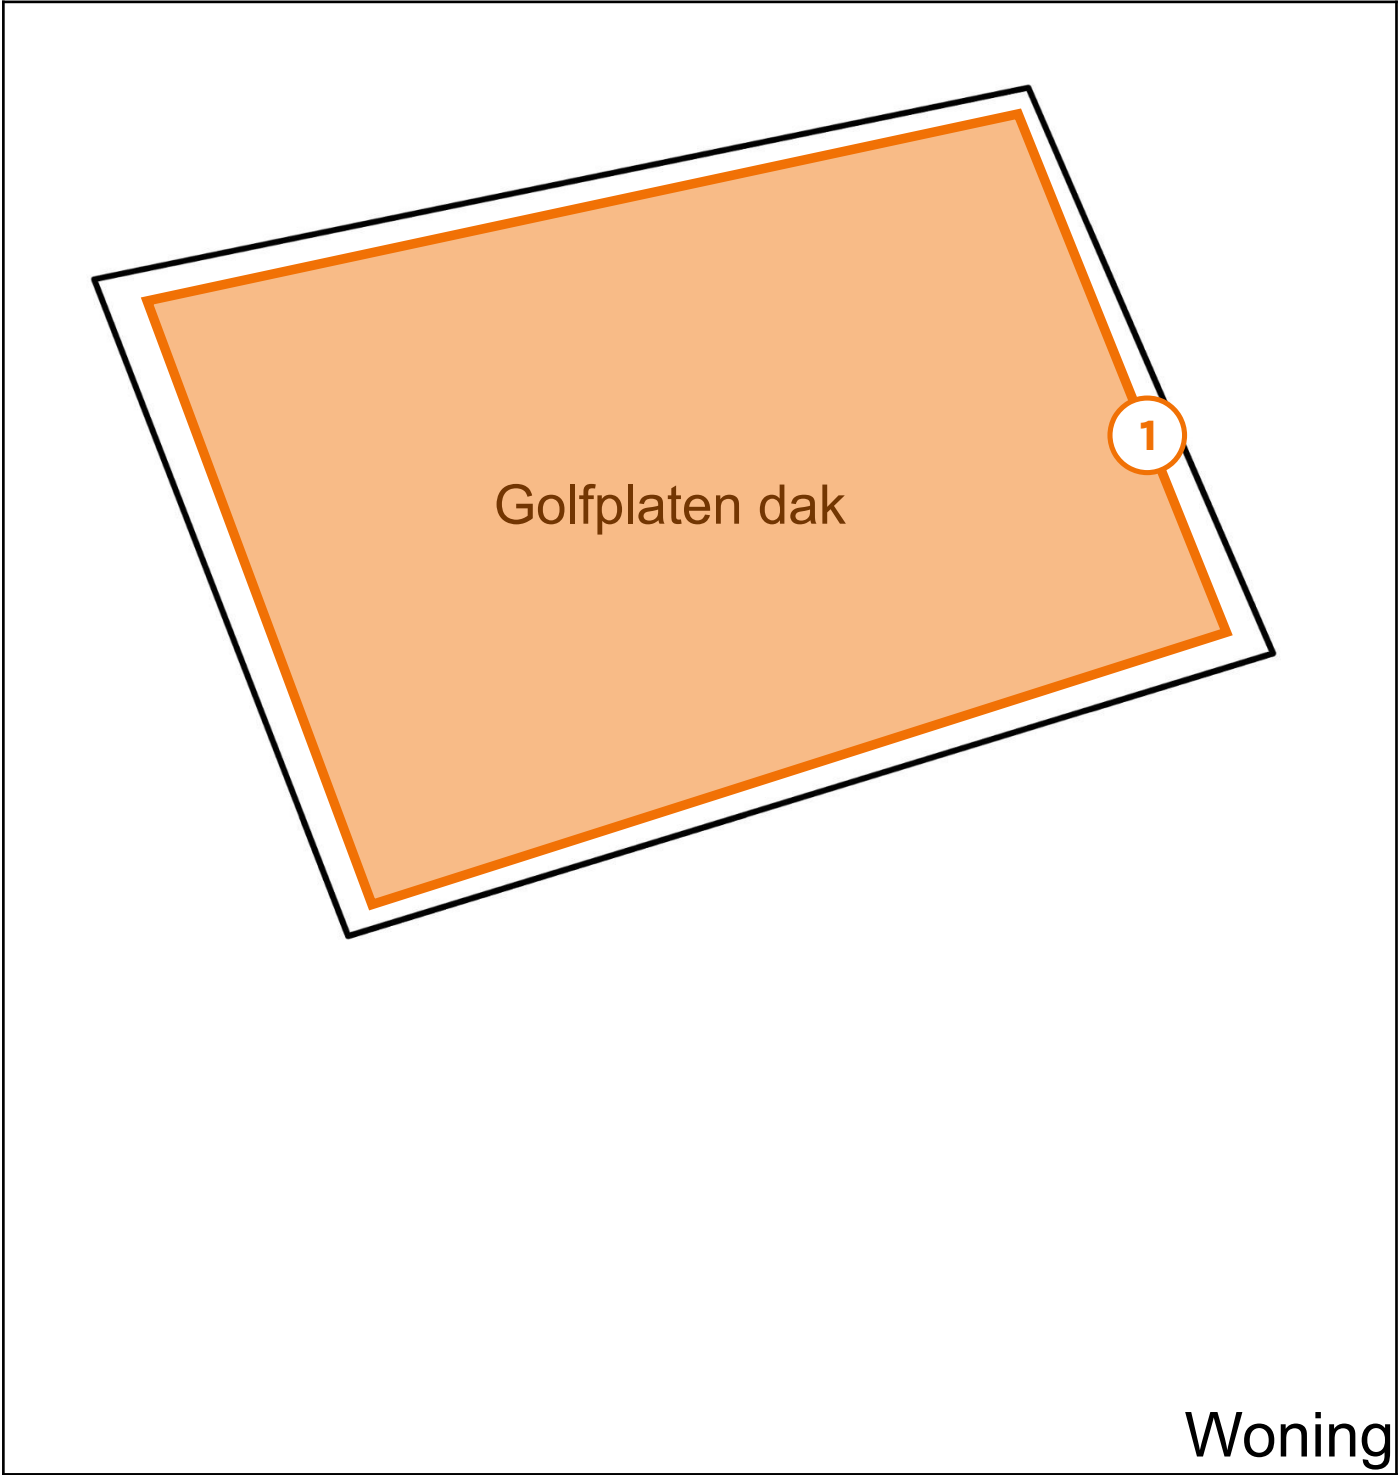
Plan 2.2: Tuinhuis dak

| Beschrijving | Type | Actie |
|---|---|---|
| 1. Golfplaten dak tuinhuis | Asbestmateriaal | Verwijderen |

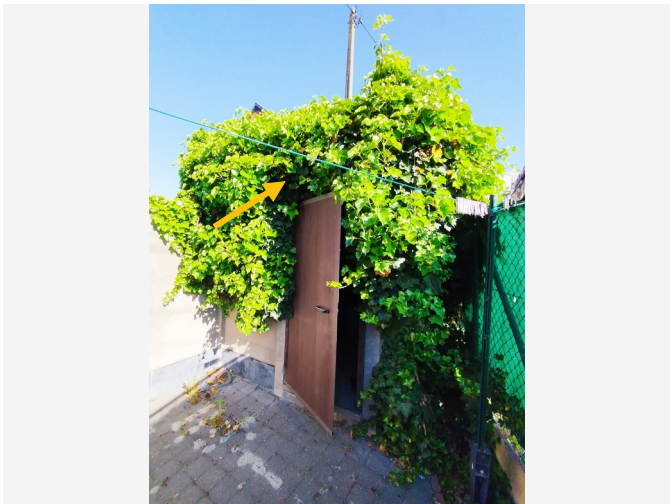
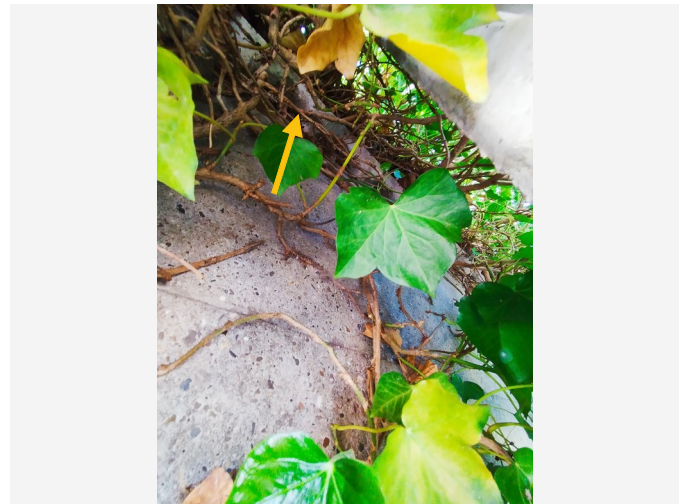
Overzichtsfoto

Detailfoto

Het asbestmateriaal valt onder de mijlpaal van 2034.

| Eindbeoordeling materiaalrisico | Laag materiaalrisico en/of verlaagde kans op vezelvrijgave |

| Gebondenheid | Categorie 1: hechtgebonden in oorsprong |
| Asbestsoort (vezeltype) | Crocidoliet aanwezig |
| Asbestconcentratie | Laag (< 50%) |
| Afschermingsgraad van het gehele materiaal | Geheel of deels vrij aan de buitenlucht |
| Toestand van het materiaal | Licht beschadigd, licht verweerd. Intact calciumsilicaatmateriaal of categorie III 'gebondenheid' |

| Beschrijving | Golfplaten dak tuinhuis |
| Asbestmateriaal | Dak- en gevelbekleding - Golfplaat |
| Hoeveelheid (oppervlakte - aantal) | • 12,00 m <sup>2</sup> - 1 stuk |
| Opmerking | <p>Er werd een staal genomen aan een uitstekend stuk waardoor de waterdichtheid van de dakbedekking niet in het gedrang komt.</p> <p>De vermelde oppervlaktes, diktes en volumes betreffen een berekende schatting. Er worden geen rechten verleend aan deze oppervlaktes/diktes/volumes.</p> |

Verwijderen

- Verwijder dit asbestmateriaal zo snel mogelijk. Volg de toestand goed op.
- Hemelwater dat afspoelt van asbestcement daken of gevels kan asbestdeeltjes bevatten. Gebruik het enkel voor gesloten circuits (bv. spoelen toiletten). Reinig na het vervangen van het dak of de gevel de dakgoten en regenwaterput of -ton om asbesthoudend sediment of slib te verwijderen
- Voer bijkomende staalname(s) uit.

- Eenvoudige handelingen: mag via doe-het-zelf of door werknemer(s) met opleidingsattest eenvoudige handelingen  
EH via doe-het zelf Standaard dragen van de nodige wegwerp beschermingsmiddelen FFP 3 masker , handschoenen en tyvec CAT III type 5-6 , afwasbaar schoeisel Indien mogelijk de ondervloer afdekken , golfplaten voorzichtig verwijderen, extra fixeren, niet breken , niet gooien, onmiddellijk dubbel verpakken , luchtdicht afsluiten of voorzichtig in container met asbest bag plaatsen. Voldoende benevelen/bevochtigen tijdens de duur van de werken. Indien golfplaten in slechte staat zijn en kans bestaat op breken : Eenvoudige handeling opgeleid personeel , alle werknemer(s) moeten wel beschikken over een opleidingsattest eenvoudige handelingen 8u Voor hechtgebonden toepassingen: Bij verwijdering door doe-het-zelf moet men

dit afval dubbel en luchtdicht verpakt aandienen bij het gemeentelijk recyclagepark. Men raadpleegt best op voorhand de voorwaarden van het recyclagepark. Zie ook link Zie <https://ovam.vlaanderen.be/wie-mag-wat-verwijderen> <https://ovam.vlaanderen.be/voorzorgsmaatregelen-bij-asbestverwijdering> <https://ovam.vlaanderen.be/asbestafval-afvoeren> Zie ook wetgevend kader (website van de OVAM en CODEX boek VI titel 3).

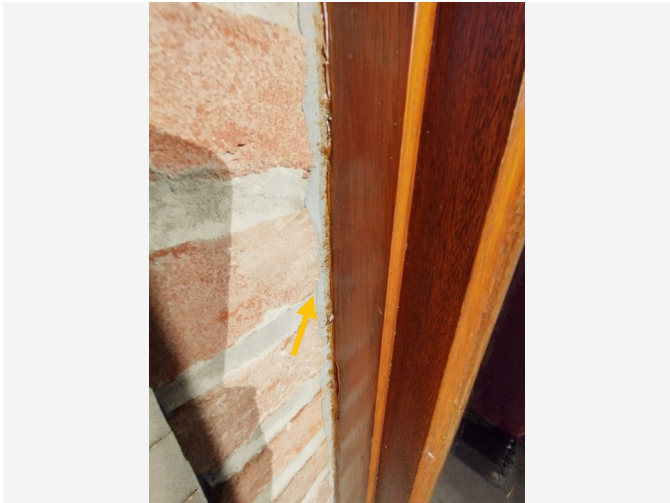
De kit werd gecontroleerd en als niet-asbesthoudend beschouwd. (zacht en elastisch).

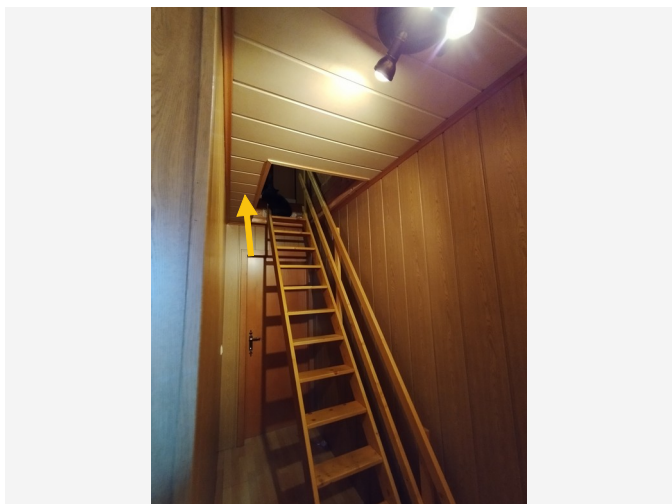
Alle plafonds zijn afgewerkt met valse plafonds in plaatmateriaal. Het is niet duidelijk of er pleisterwerk of ander verdacht asbestmateriaal aanwezig is achter deze valse plafonds, het is aangewezen om bijkomend onderzoek uit te voeren bij werken. Het plafond bestaat uit gipsplaten en houten latten. Deze zijn niet-asbestverdacht. Zonder destructieve handeling is het niet mogelijk om na te gaan of er asbesthoudende materialen aanwezig zijn achter de plafondafwerking. Als bij sloop of renovatie blijkt dat er boven dit plafond nog pleisterwerk aanwezig is, moet dit bemonsterd worden.

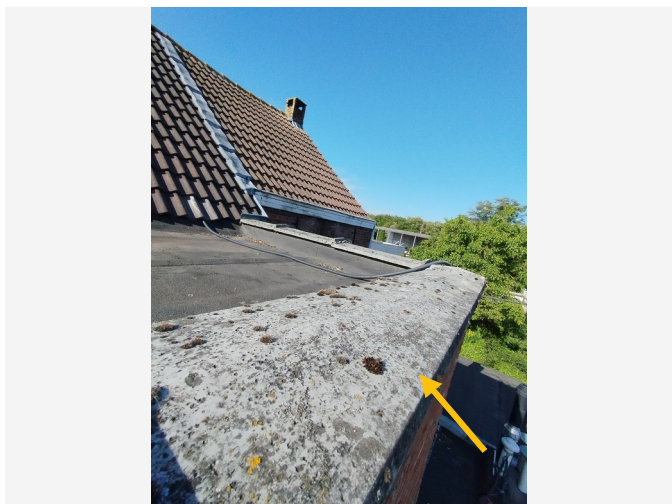
betonnen dekstenen , niet asbestverdacht

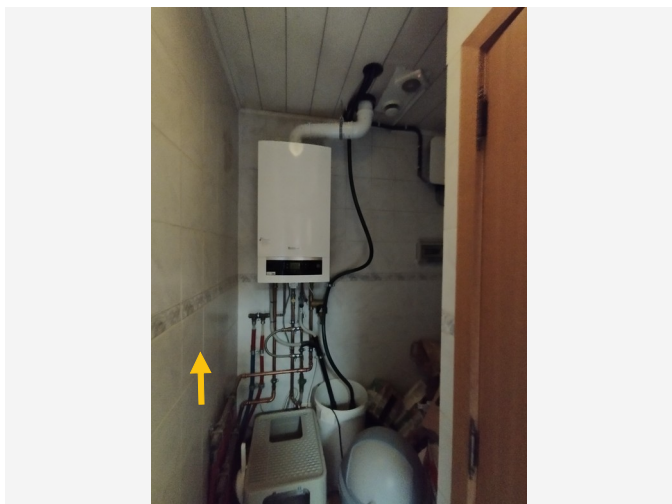
In het inspectieprotocol is een monsternamen van tegellijm verplicht om dit te identificeren als niet-asbesthoudend. Er waren geen facturen ter beschikking die bevestigen dat de tegels na 2001 waren geplaatst. Er waren geen bestaande beschadigingen aan de wandtegels om de lijm voldoende te kunnen inspecteren. Om dit af te toetsen is het aangewezen om bij eventuele renovatiewerken aan de tegels verder onderzoek/staalname te laten uitvoeren ter controle.

In uitzonderlijke gevallen kan de lijm waarmee deze zijn vastgehecht asbesthoudend zijn. Gezien het een niet-destructief

onderzoek betreft, werd er geen staal genomen. Bij afbraak van deze tegels, is het aangewezen deze lijm laag te laten analyseren op de aanwezigheid van asbest.

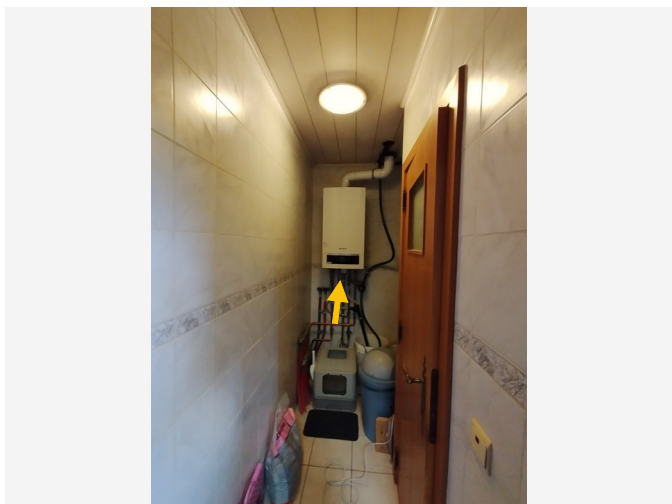
De CV ketel werd gecontroleerd en is van bouwjaar na 2001. Hierdoor is de cv-ketel niet-asbestverdacht. Dit is verkregen via het typenummer.

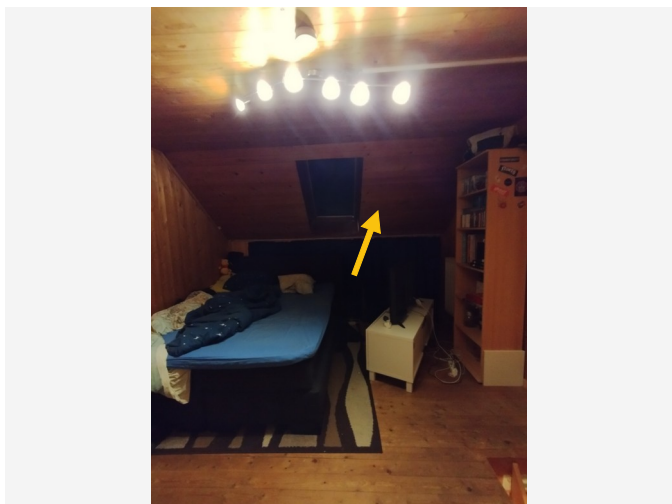
Het onderdak van de woning is niet vast te stellen. De bovenverdieping is afgewerkt met plaatmateriaal en het was niet mogelijk om de dakpannen op te heffen.

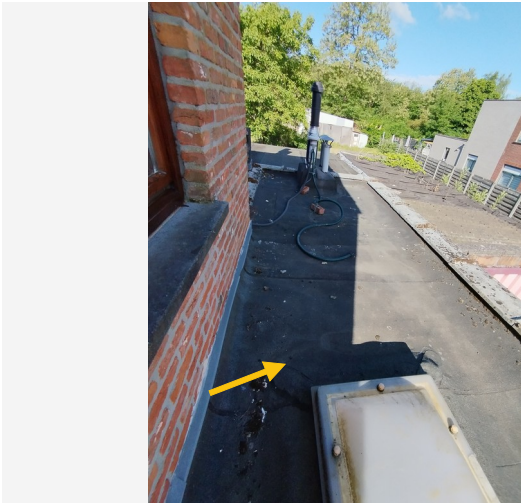
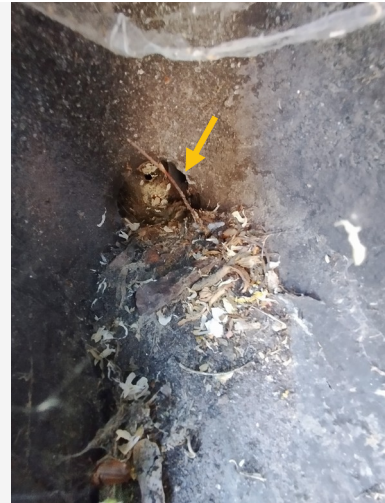
## Fiche 8: Roofing platte daken

Geen asbest

| # | Type | Referentie | Resultaat |
|---|---|---|---|
| 8.1 | Puntmonster | 2 | Geen asbest |

| Opmerking | Er werd een staal genomen aan een uitstekend stuk roofing waardoor de waterdichtheid niet in het gedrang komt van de opstand. De roofing onder het terras was niet bereikbaar omwille van terrasplanken. Er kan niet uitgesloten worden dat dit al dan niet een andere laag roofing betreft. De vermelde oppervlaktes, diktes en volumes betreffen een beredeneerde schatting. Er worden geen rechten verleend aan deze oppervlaktes/diktes/volumes. |

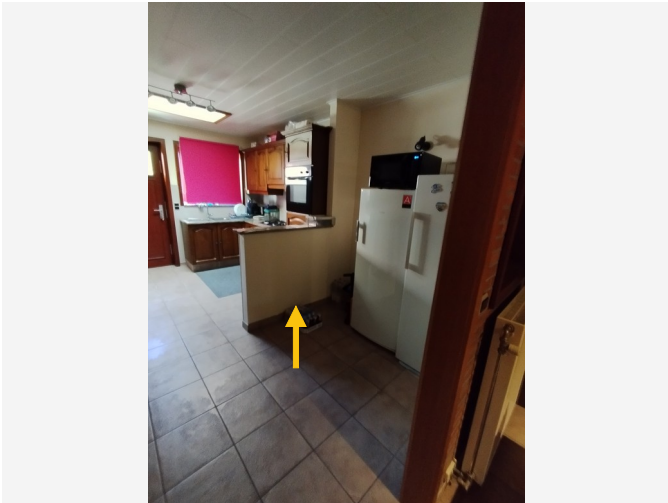
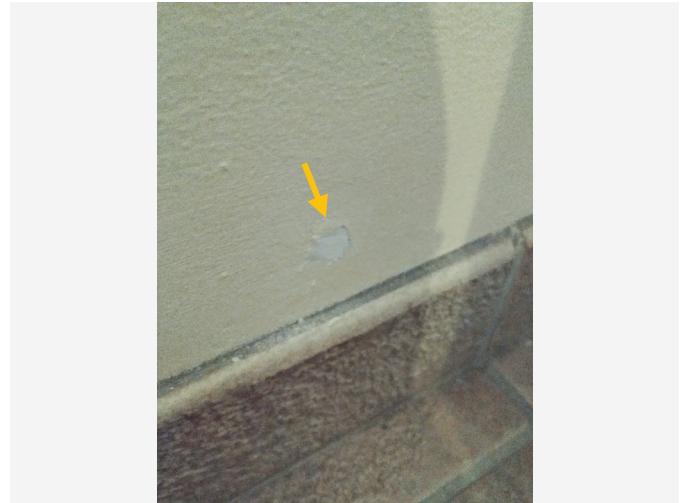
## Fiche 9: Muurpleister

Geen asbest

| # | Type | Referentie | Resultaat |
|---|---|---|---|
| 9.1 | Mengmonster | 1 | Geen asbest |

| Opmerking | <p>Volgens het inspectieprotocol is een monstername van het pleisterwerk verplicht om dit te identificeren als niet-asbesthoudend.</p> <p>Locatie staalnames: traphal/keuken, living en slpk 2. De stookplaats is niet-bepleisterd.</p> <p>De vermelde oppervlaktes en volumes betreffen een beredeneerde schatting. Er worden geen rechten verleend aan deze oppervlaktes/volumes. De dikte is een schatting die voorkomt uit de monsterplaatsen en is daarom niet altijd representatief.</p> |
