# Asbestinventarisatetest

Tuinstraat 7C, 3920 Lommel

Attestnummer : 20251204-000134.000

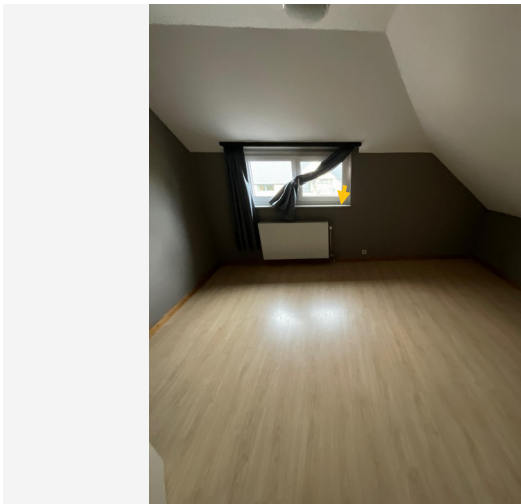
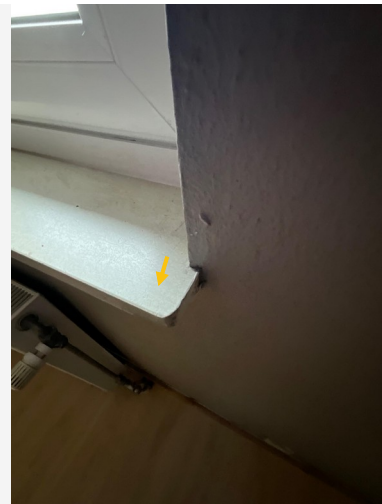
Overzichtsfoto

Detailfoto

Het asbestmateriaal valt onder de mijlpaal van 2040.

| Eindbeoordeling materiaalrisico | Laag materiaalrisico en/of verlaagde kans op vezelvrijgave |

| Toestand van het materiaal | Licht beschadigd, licht verweerd. Intact calciumsilicaatmateriaal of categorie III 'gebondenheid' |

| # | Type | Referentie | Resultaat |
|---|---|---|---|
| 1.1 | Puntmonster | 5 | Chrysotiel |

| Opmerking | Visueel verdacht beschouwd.<br><br>Aantal stuks 2<br><br>De vermelde oppervlaktes, diktes, gewichten en volumes betreffen een beredeneerde schatting. Er worden geen rechten verleend aan deze oppervlaktes/diktes/volumes. |

- Zorg voor een veilig beheer. Vermijd het beschadigen van het asbestmateriaal. Controleer de toestand jaarlijks op wijzigingen.
- Voer bijkomende staalname(s) uit.

- Eenvoudige handelingen: mag via doe-het-zelf of door werknemer(s) met opleidingsattest eenvoudige handelingen  
EH via doe-het zelf : De dorpels of tabletten kunnen voorzichtig losgebeiteld worden, zonder de toepassing zelf te breken , extra bevochtigen om stof te voorkomen Standaard dragen van de nodige wegwerp beschermingsmiddelen FFP 3 masker , handschoenen en tyvec CAT III type 5-6 , afwasbaar schoeisel  
Verpakken in dubbel plastic folie , sluit luchtdicht af en afvoeren naar het containerpark als hechtgebonden asbestafval. Voor hechtgebonden toepassingen: Bij verwijdering door doe-het-zelf moet men dit afval dubbel en luchtdicht verpakt aandienen bij het gemeentelijk recyclagepark. Men raadpleegt best op voorhand de voorwaarden van het recyclagepark. Zie ook link Zie <https://ovam.vlaanderen.be/wie-mag-wat-verwijderen>  
<https://ovam.vlaanderen.be/voorzorgsmaatregelen-bij-asbestverwijdering>

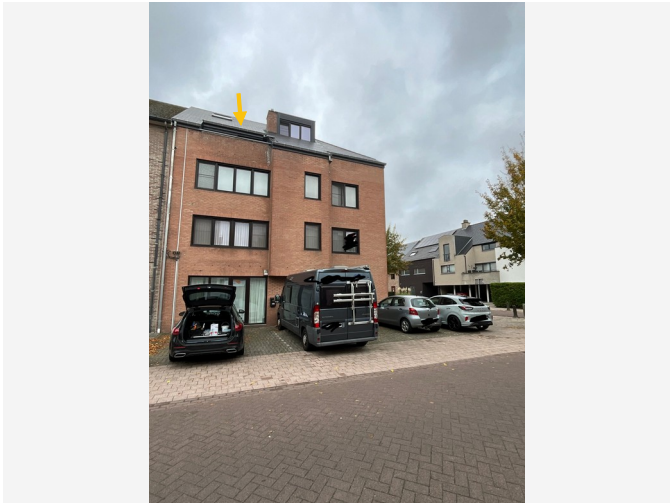
*Situeringsfoto*

**Reden:** Het te onderzoeken materiaal situeert zich hoger dan 3,50 m te rekenen vanaf een veilige ondergrond

**Uitleg van de asbestdeskundige:** Het was niet mogelijk om tijdens de rondgang het onderdak te controleren. Tijdens werken aan het dak is het mogelijk om een hercontrole uit te voeren.

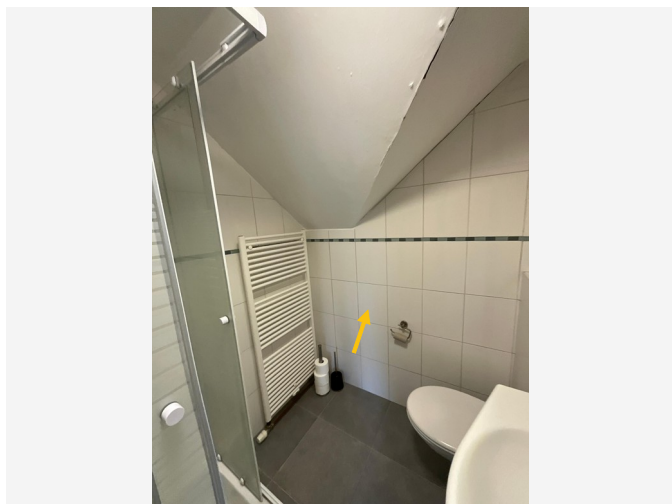
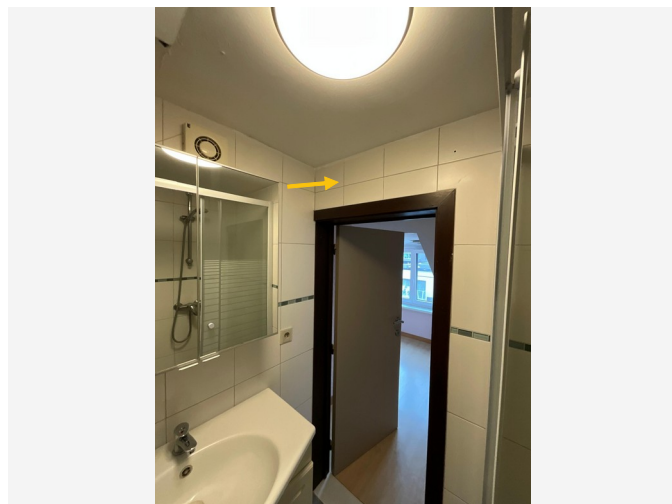
In het inspectieprotocol is een monsternamen van tegellijm verplicht om dit te identificeren als niet-asbesthoudend. Er waren geen facturen ter beschikking die bevestigen dat de tegels na 2001 waren geplaatst. Er waren geen bestaande beschadigingen aan de wandtegels om de lijm voldoende te kunnen inspecteren. Om dit af te toetsen is het aangewezen om bij eventuele renovatiewerken aan de tegels verder onderzoek/staalname te laten uitvoeren ter controle.

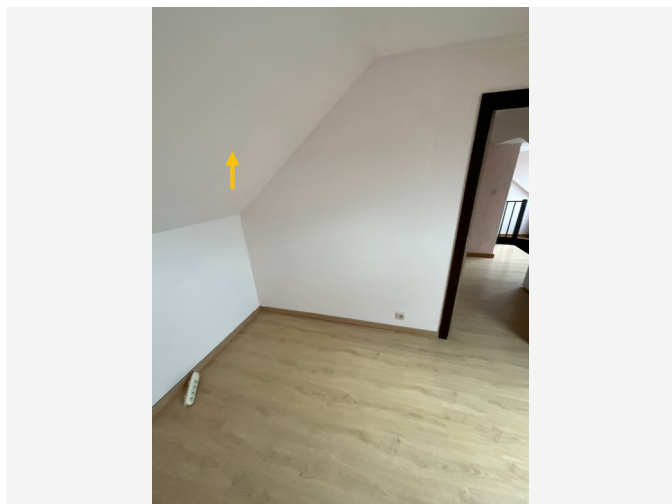
Situeringsfoto

Alle plafonds zijn afgewerkt met valse plafonds in plaatmateriaal. Het is niet duidelijk of er pleisterwerk of ander verdacht asbestmateriaal aanwezig is achter / op deze valse plafonds, het is aangewezen om bijkomend onderzoek uit te voeren bij werken. Het plafond bestaat uit .....Zonder destructieve handeling is het niet mogelijk om na te gaan of er asbesthoudende materialen aanwezig zijn achter de plafond afwerking. Als bij sloop of renovatie blijkt dat er achter deze plafonds nog pleisterwerk of asbest verdachte toepassingen aanwezig zijn, moet dit bemonsterd worden.

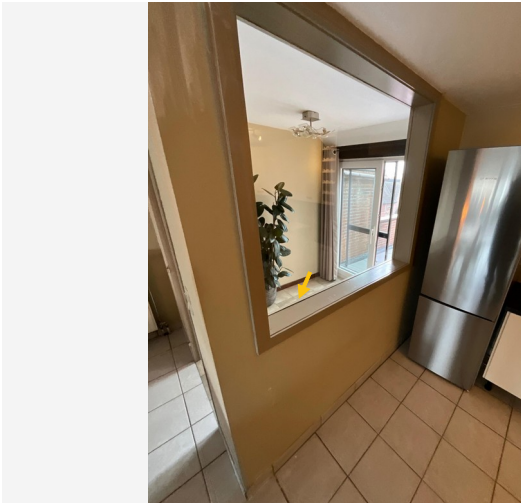
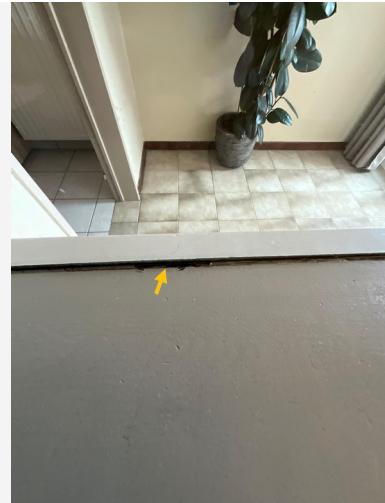
Geen asbest

| # | Type | Referentie | Resultaat |
|---|---|---|---|
| 6.1 | Puntmonster | 3 | Geen asbest |

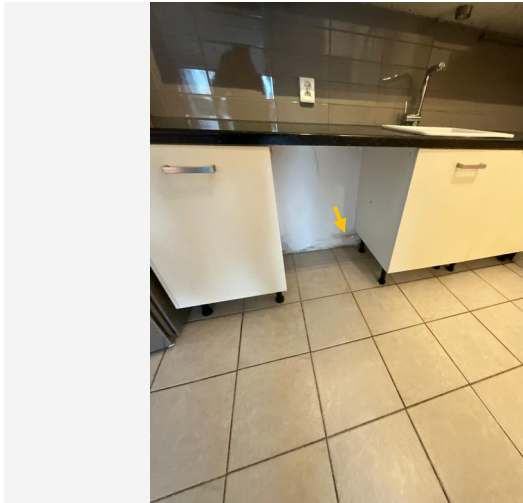
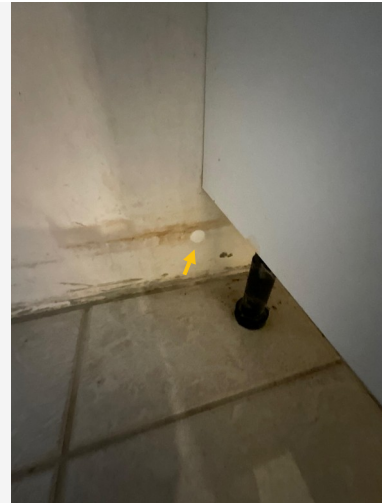
## Fiche 7: Muurpleister

Geen asbest

| # | Type | Referentie | Resultaat |
|---|---|---|---|
| 7.1 | Mengmonster | 1 | Geen asbest |

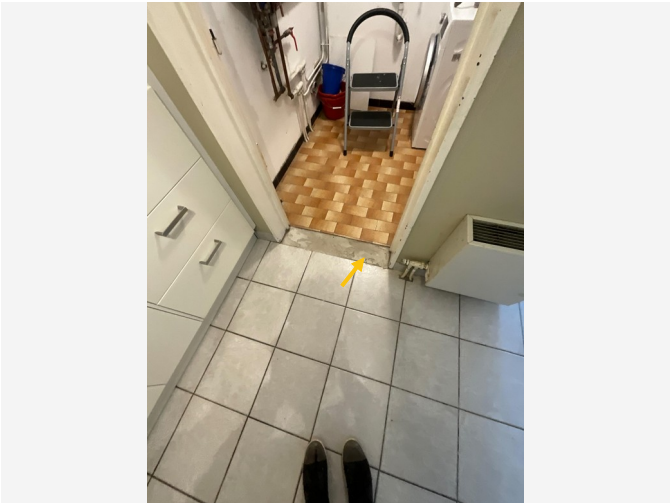
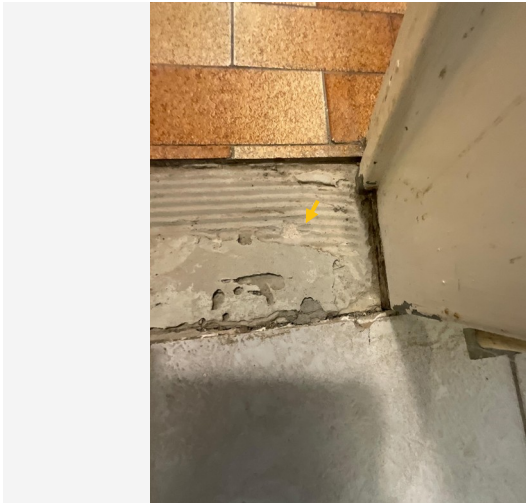
Geen asbest

| # | Type | Referentie | Resultaat |
|---|---|---|---|
| 8.1 | Mengmonster | 4 | Geen asbest |

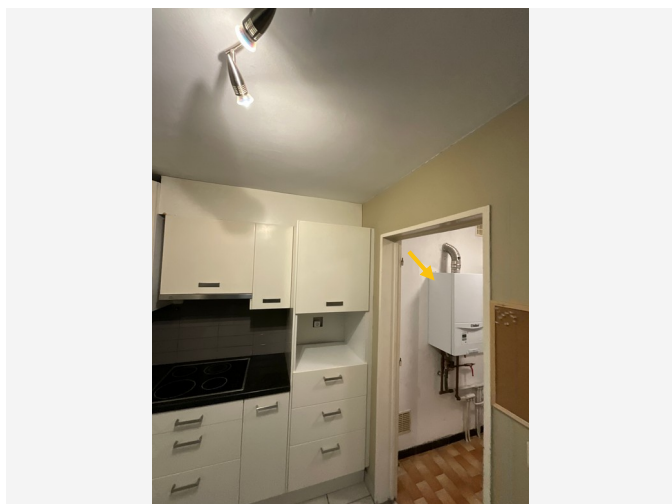
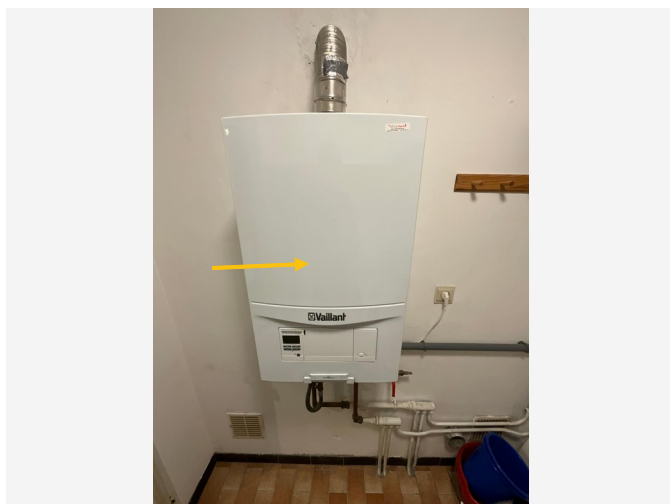
### Fiche 10: CV Ketel (niet verdacht)

| Beschrijving | Notitie | Terug te vinden op plannen |
|---|---|---|
| Fiche 10: CV Ketel (niet verdacht) | De CV ketel werd gecontroleerd en is van een recent bouwjaar. Deze is niet asbestverdacht. | Plan 1.4: V3 |

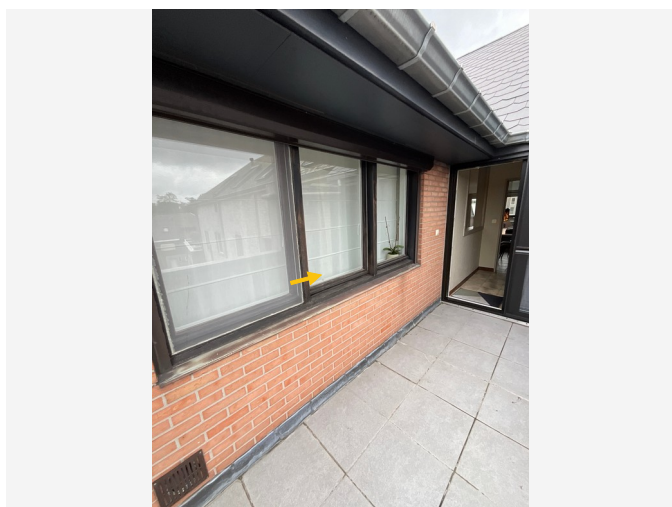
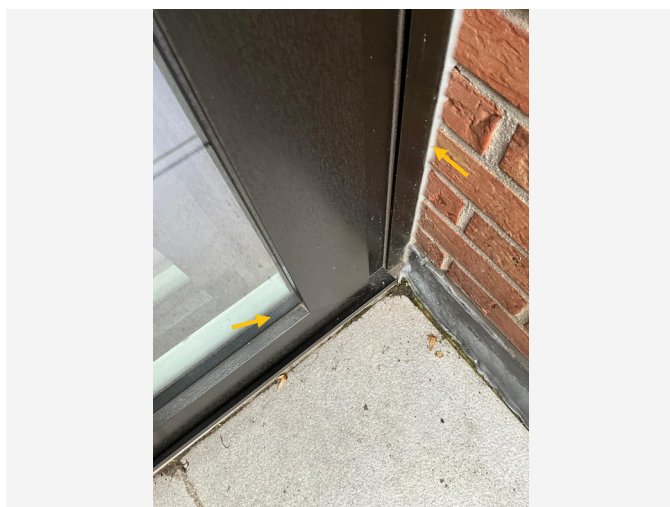
### Fiche 11: Kit niet verdacht (visueel vastgesteld)

| Beschrijving | Notitie | Terug te vinden op plannen |
|---|---|---|
| Fiche 11: Kit niet verdacht (visueel vastgesteld) | De gebruikte siliconen kit is niet asbestverdacht | Plan 1.4: V3<br>Plan 1.8: V4 |

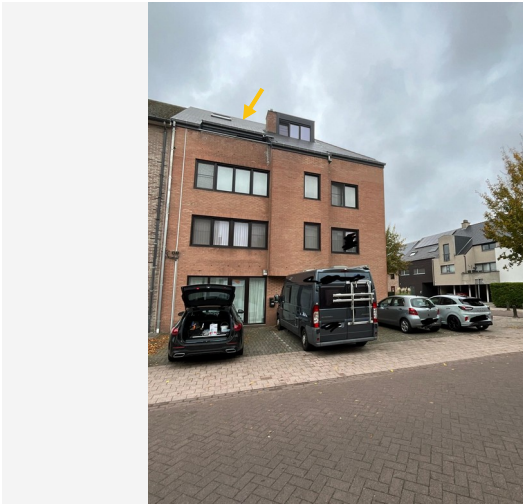
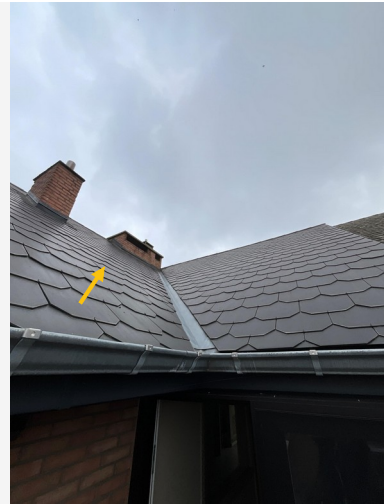
## Fiche 14: Dak/gevelleien gemeenschappelijke delen

| Beschrijving | Notitie | Terug te vinden op plannen |
|---|---|---|
| Fiche 14: Dak/gevelleien gemeenschappelijke delen | <p>De leien grenzen aan het inspectiegebied.</p> <p>De leien behoren tot de gemeenschappelijke delen. Deze zullen beschreven/onderzocht worden in het attest van GD.</p> <p>Meld schade aan de gebouwbeheerder.</p> <p>Reinigen/afschuren/ontmossen leien (leien mogen op geen enkele manier gereinigd of afgeschuurd worden. Totaalverbod sinds 27 april 2019)</p> <p>Sinds 27 april 2019 is het verboden om zonnepanelen, een overzet dak of andere constructies (zoals reclamepanelen) te plaatsen op asbestcementen dak- of gevelbekleding.</p> <p>Herstelwerkzaamheden zoals verwijderen of deels afgebroken leien vervangen kan aanleiding geven tot blootstelling, gebruik persoonlijke beschermingsmiddelen tijdens deze werken. (mondmasker ffp3, handschoenen, tyvec).</p> | Plan 1.1: Appartementgebouw plan |
