# Asbestinventarisatetest

Normandylaan 25, 1933 Zaventem

Attestnummer : 20250424-000200.000

Uitgegeven op : 24.04.2025

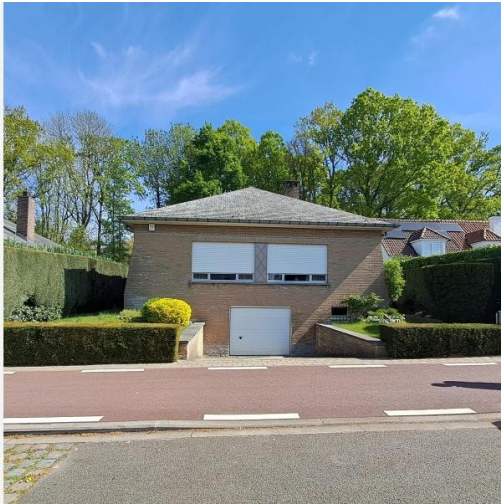
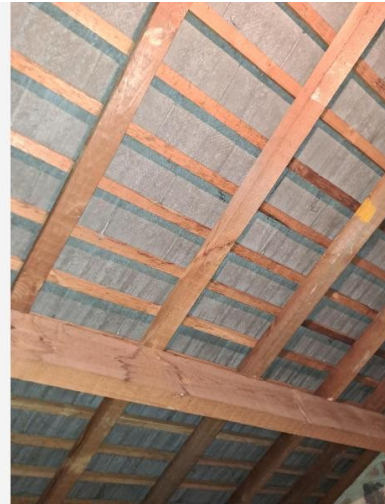
| Eindbeoordeling materiaalrisico | Verhoogd materiaalrisico en/of verhoogde kans op vezelvrijgave |

| Asbestsoort (vezeltype) | Crocidoliet aanwezig |
| Toestand van het materiaal | Licht beschadigd, licht verweerd. Intact calciumsilicaatmateriaal of categorie III 'gebondenheid' |

| Opmerking | Asbestverdachte leien op hoofddak. |

- Verwijder dit asbestmateriaal zo snel mogelijk. Volg de toestand goed op.
- Hemelwater dat afspoelt van asbestcement daken of gevels kan asbestdeeltjes bevatten. Gebruik het enkel voor gesloten circuits (bv. spoelen toiletten). Reinig na het vervangen van het dak of de gevel de dakgoten en regenwaterput of -ton om asbesthoudend sediment of slib te verwijderen

- Eenvoudige handelingen: mag via doe-het-zelf of door werknemer(s) met opleidingsattest eenvoudige handelingen  
Deze verwijdermethode valt onder de vorm van eenvoudige handelingen conform de VLAREM en de codex Welzijn op het werk . De toestand moet echter ongewijzigd blijven tijdens het verwijderen. Alle maatregelen opgenomen in de wetgeving moeten strikt nageleefd worden.

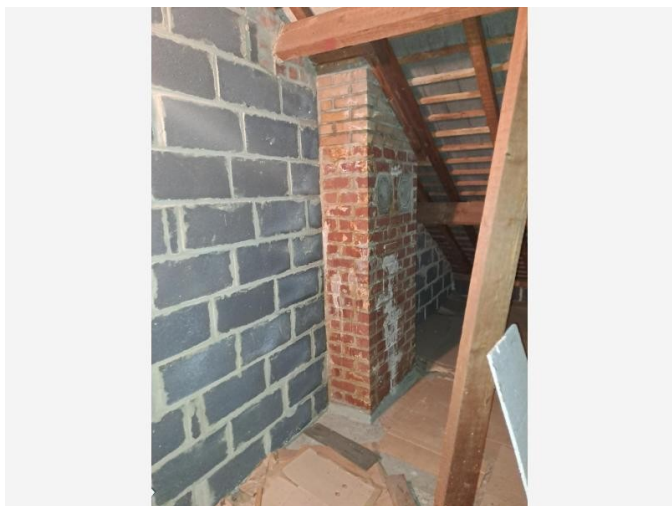
**Uitleg van de asbestdeskundige:** De binnenzijden van de schoorstenen zijn visueel niet inspecteerbaar.

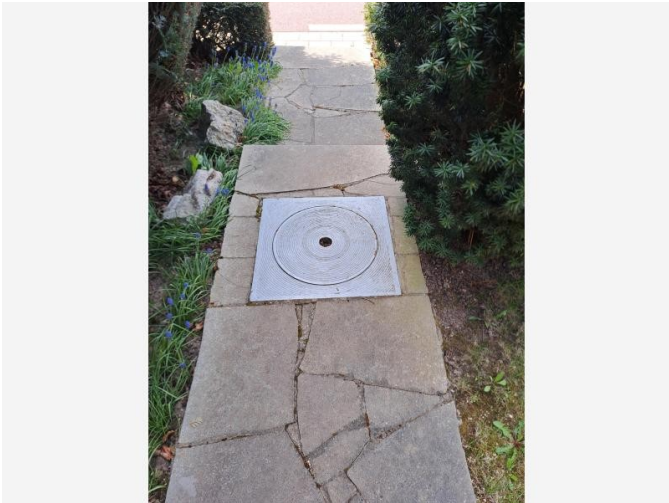
**Uitleg van de asbestdeskundige:** De waterafvoerleidingen zijn visueel niet volledig inspecteerbaar.

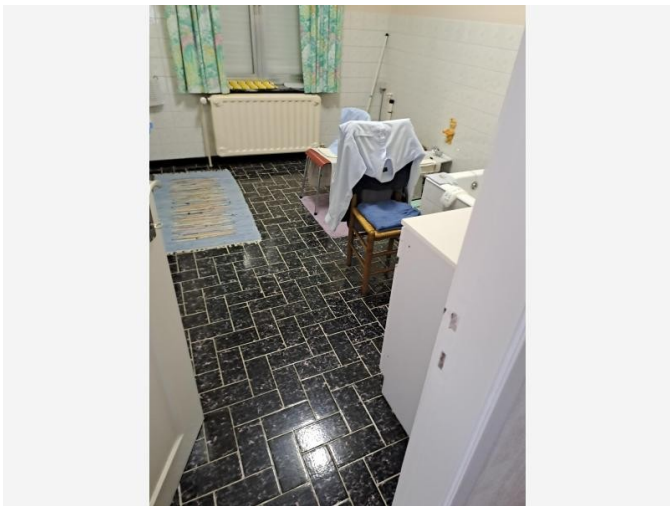
Bij renovatie destructief onderzoek aanbevolen, tegels en tegellijm kunnen asbest bevatten.  
Het gaat om de vloertegels van de badkamer.

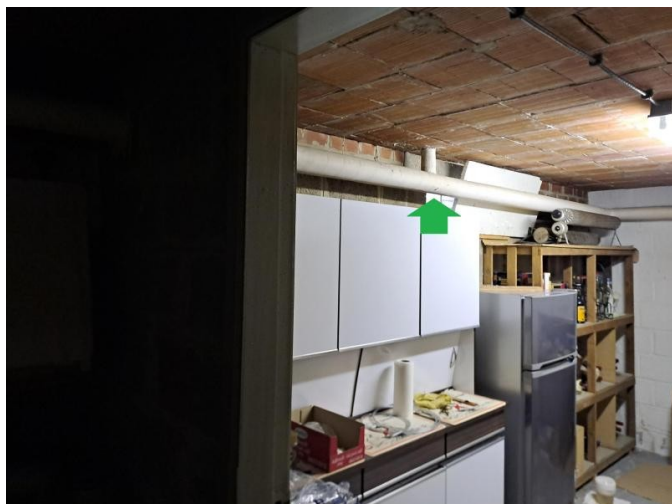
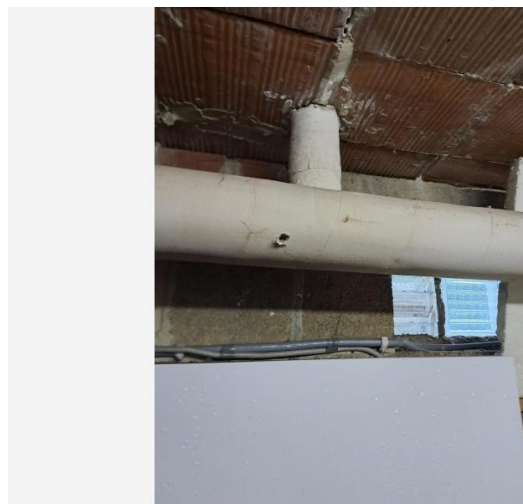
## Fiche 5: mengstaal leidingisolatie

Geen asbest

| Opmerking | Mengstaal asbestverdachte leidingisolatie in de kelder. |

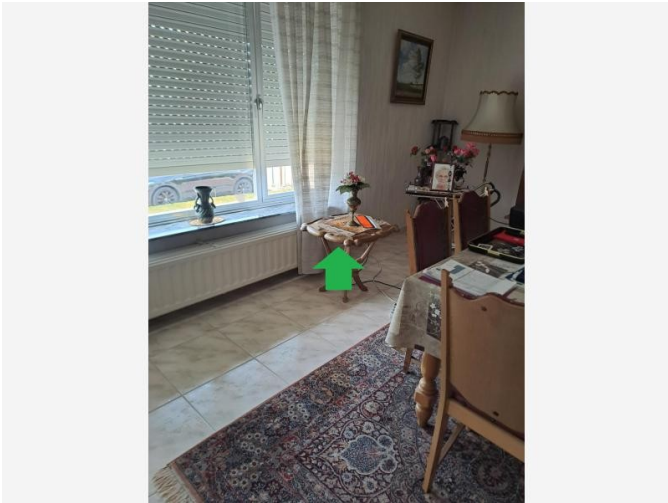
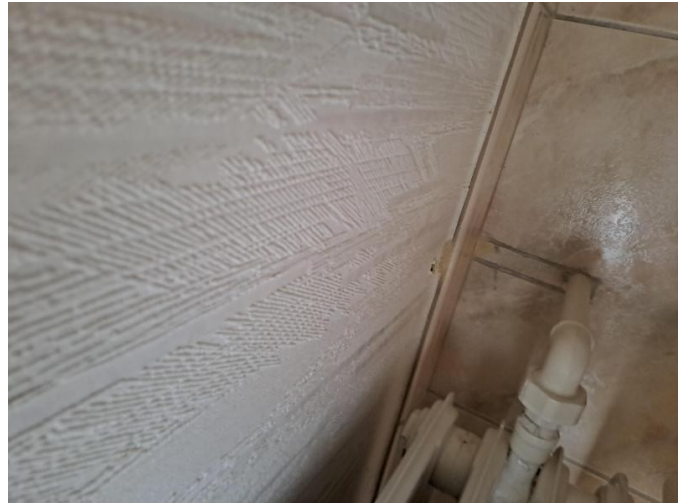
## Fiche 6: mengstaal pleisterwerk

Geen asbest

| Opmerking | Plafonds bestaan uit beton; geen staalname mogelijk. |
