# Asbestinventarisatetest

Duffelsesteenweg 81, 2860 Sint-Katelijne-Waver

Attestnummer : **20250825-000164.000**

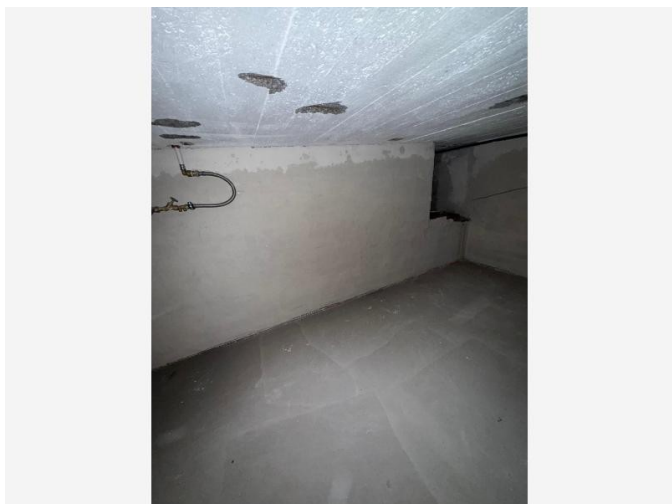
Kelder in beton, niet-asbestverdacht.

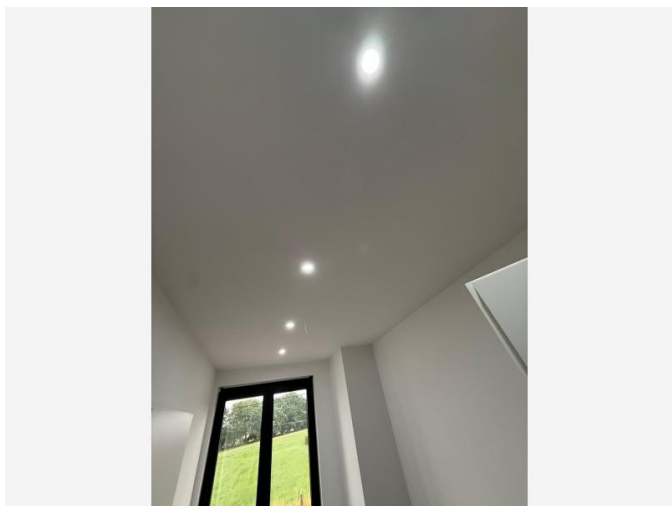
Er zijn kamers met een vals plafond bestaande uit hout, PVC of gyproc. Deze zijn onder andere ook te herkennen door de spots. Van deze ruimtes dient er geen staal genomen te worden. Echter is het onduidelijk wat er achter het vals plafond zit. Met andere woorden, kan daar asbesthoudende pleisterwerk zitten of andere asbesthoudende toepassingen. Gezien we het niet weten wordt de achterkant van het vals plafond, het gedeelte dat we niet kunnen waarnemen, beschouwd als "redelijk vermoeden".

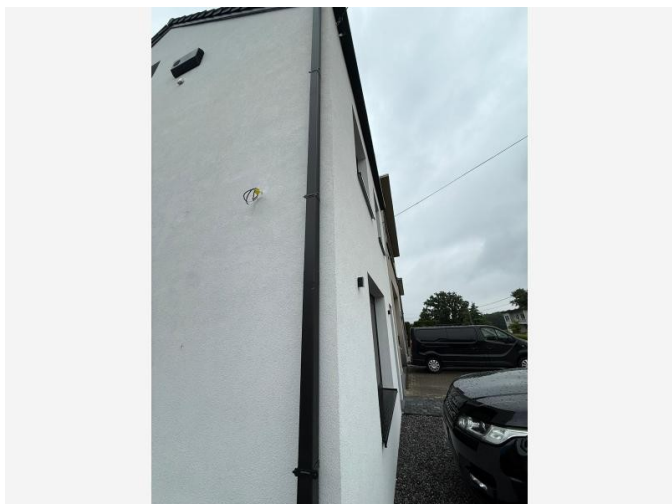
Metalen afvoerbuys. Niet-asbestverdacht.

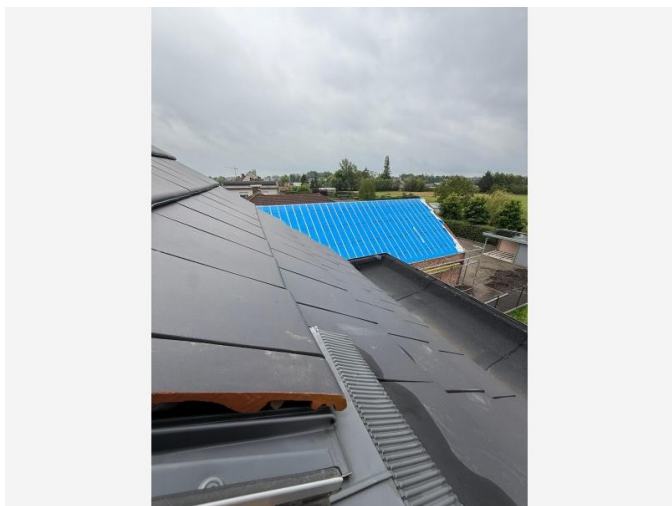
De woning heeft dakpannen. Deze zijn niet-asbestverdacht.

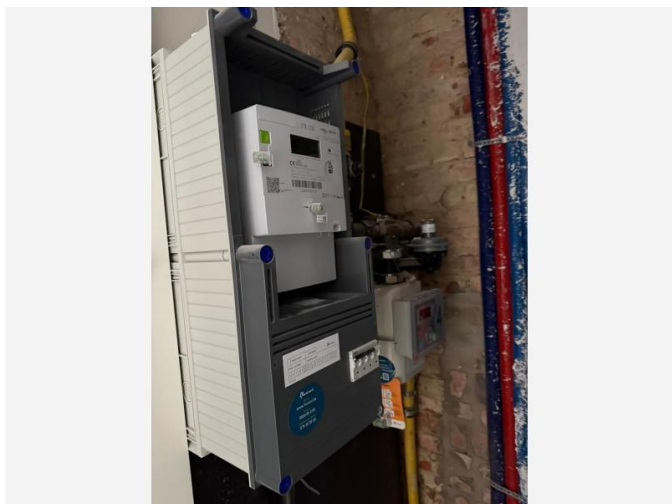
De woning heeft een digitale meter. Deze is niet-asbestverdacht. Analoge meters die bestaan uit bakeliet daarentegen zijn wel asbesthoudend, maar dit is hier niet het geval.

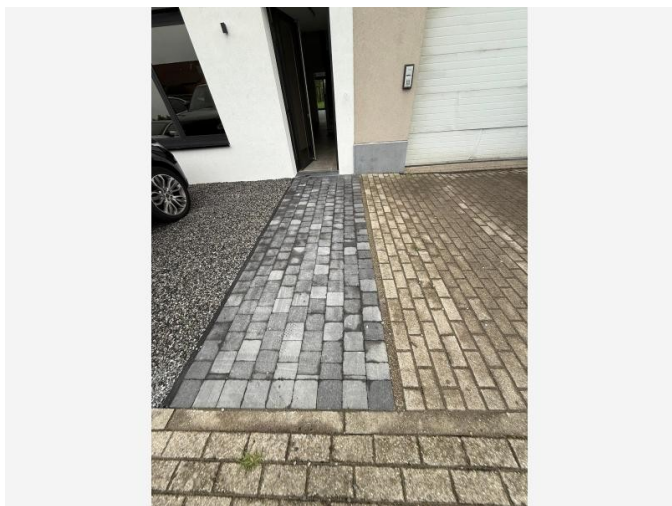
Verharding met klinkers, niet-asbestverdacht.

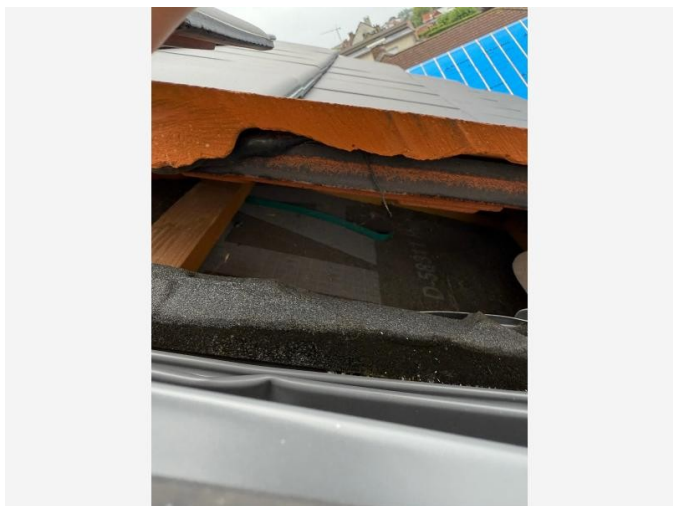
Tijdens het onderzoek en de controle van het onderdak hebben we vastgesteld dat het uit een niet-asbestverdacht doek/zeil bestaat.

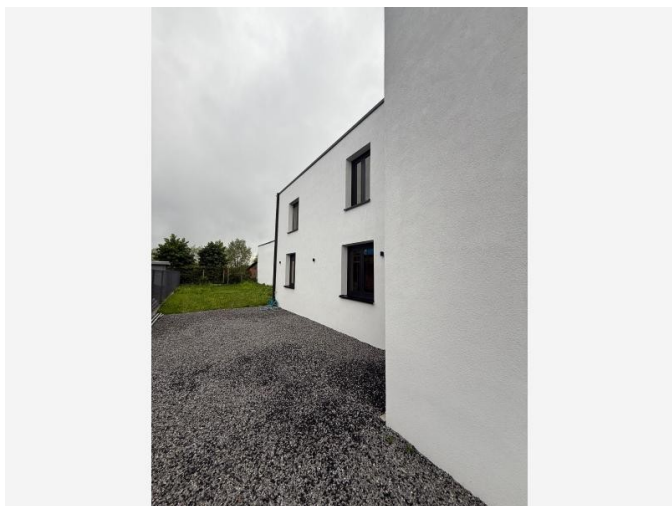
Verharding met steenslag, niet-asbestverdacht.

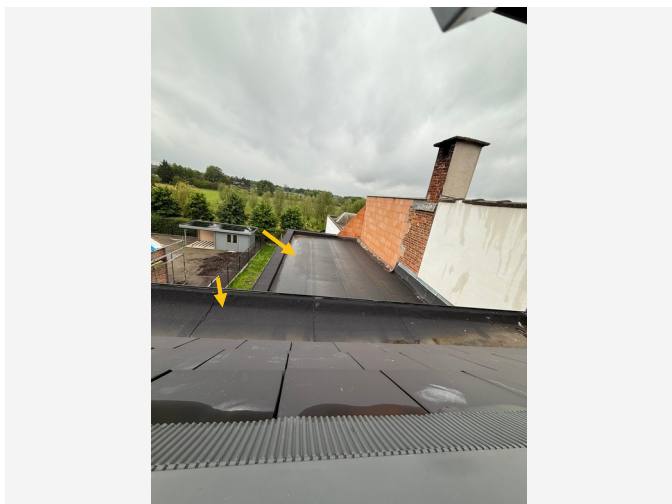
Het platte dak heeft een nieuwe roofinglaag geplaatst in 2024. Deze is niet-asbestverdacht. Echter is het onduidelijk of er nog een oude roofinglaag onder zit of niet. Deze kan asbesthoudend zijn. Gelieve dit bij een volgend destructief onderzoek te laten controleren.

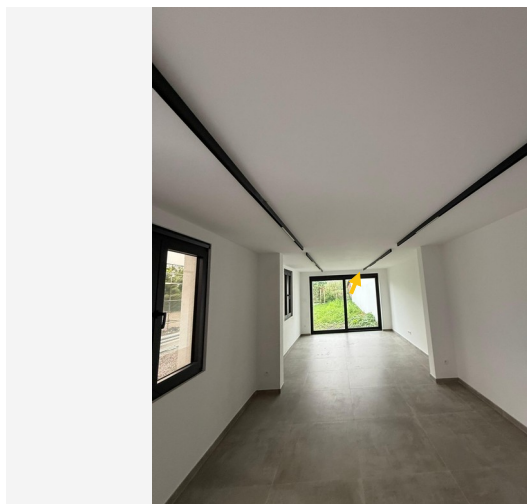
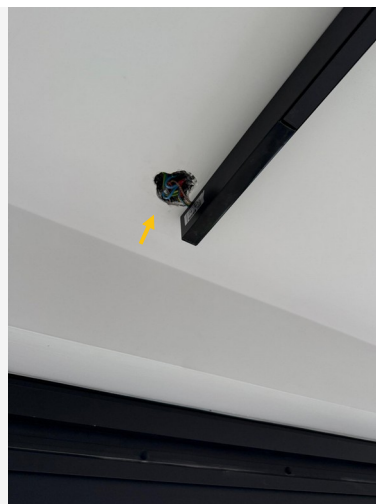
Geen asbest

| # | Type | Referentie | Resultaat |
|---|---|---|---|
| 10.1 | Mengmonster | MM02 | Geen asbest |

| Opmerking | Pleisterwerk is een niet-hechtgebonden materiaal en kan ik verschillende kleuren ontstaan, vaak wit. Het bindmiddel is gips/kalk. De kans dat er asbest zit in pleisterwerk is kleiner vergeleken met andere toepassingen, maar het is noodzakelijk om een staal te nemen van muur en plafond voor alle zekerheid. |

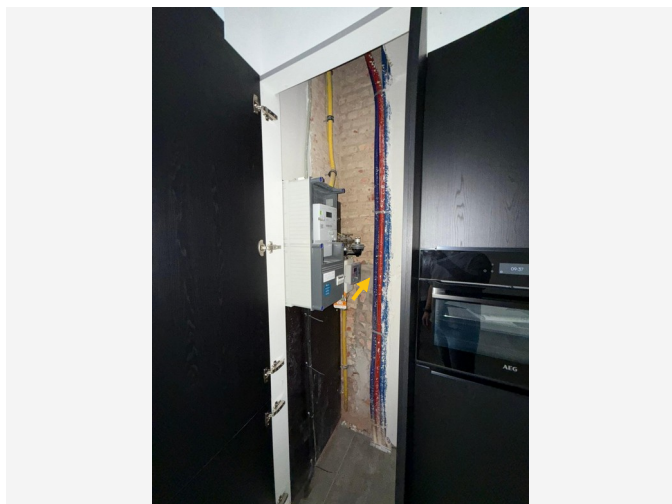
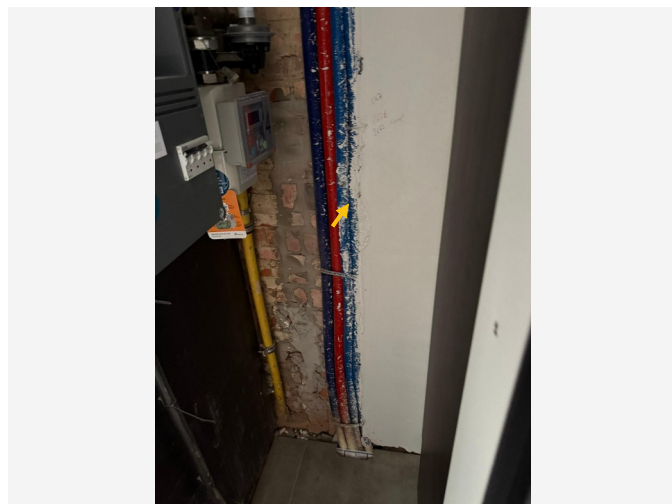
Geen asbest

| # | Type | Referentie | Resultaat |
|---|---|---|---|
| 11.1 | Mengmonster | MM01 | Geen asbest |

| Opmerking | Pleisterwerk is een niet-hechtgebonden materiaal en kan ik verschillende kleuren ontstaan, vaak wit. Het bindmiddel is gips/kalk. De kans dat er asbest zit in pleisterwerk is kleiner vergeleken met andere toepassingen, maar het is noodzakelijk om een staal te nemen van muur en plafond voor alle zekerheid. |

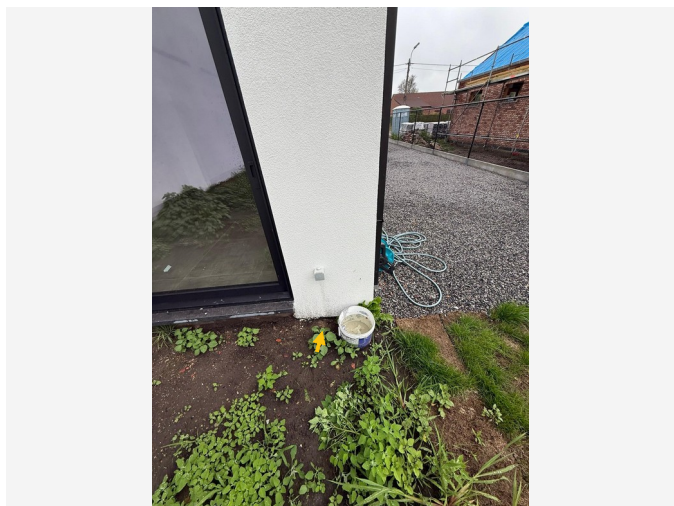
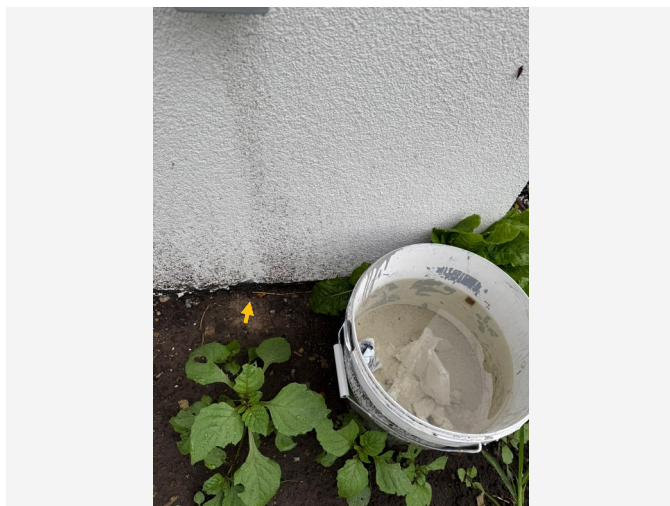
## Fiche 12: CREPI BUITENGEVEL

Geen asbest

| # | Type | Referentie | Resultaat |
|---|---|---|---|
| 12.1 | Mengmonster | MM04 | Geen asbest |
