# Asbestinventarisatetest

Jan Frans Gellyncklaan 250, 2540 Hove

Attestnummer : 20251204-000207.000

**Niet-asbestveilig**

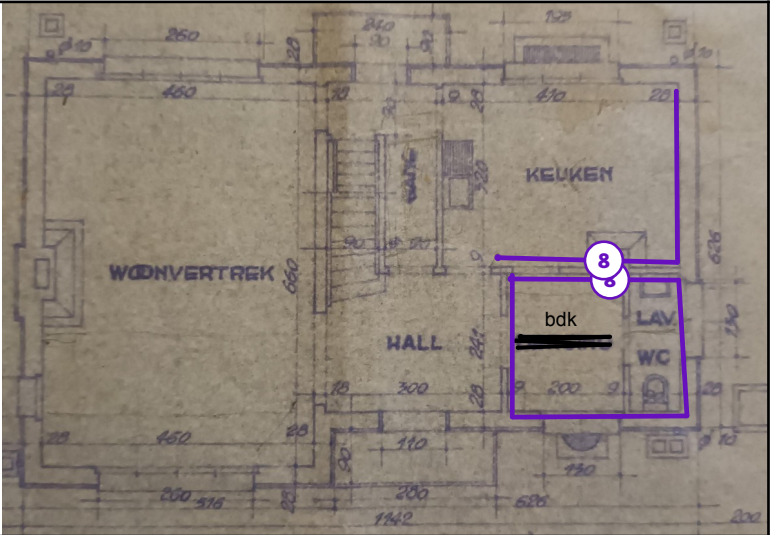
# Plan 1.5: Plan glvl

Alle radiatoren zijn voorzien van bakeliet knoppen

Alle radiatoren in de woning zijn van hetzelfde type

| Beschrijving | Type | Actie |
|---|---|---|
| 3. Bakeliet radiatorknoppen | Asbestmateriaal | Zorgvuldig beheren |

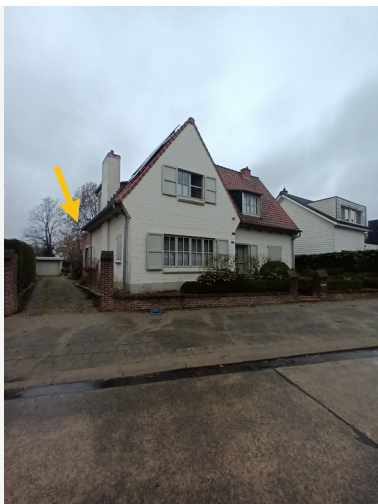
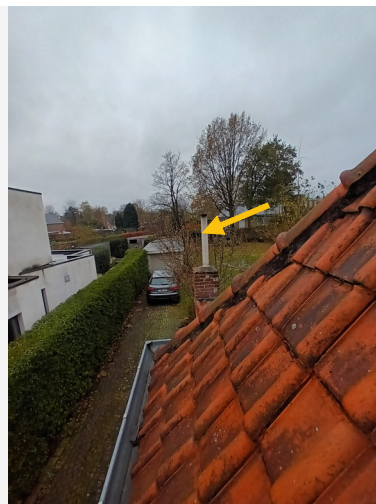
Het asbestmateriaal valt onder de mijlpaal van 2034.

| Eindbeoordeling materiaalrisico | Verhoogd materiaalrisico en/of verhoogde kans op vezelvrijgave |

| Asbestsoort (vezeltype) | Crocidoliet aanwezig |
| Toestand van het materiaal | Licht beschadigd, licht verweerd. Intact calciumsilicaatmateriaal of categorie III 'gebondenheid' |

| Opmerking | <p>Op het dak is een schouwbus aanwezig.</p> <p>De vermelde oppervlaktes, diktes en volumes betreffen een beredeneerde schatting. Er worden geen rechten verleend aan deze oppervlaktes/diktes/volumes.</p> |

- Verwijder dit asbestmateriaal zo snel mogelijk. Volg de toestand goed op.
- Voer bijkomende staalname(s) uit.

- Eenvoudige handelingen: mag via doe-het-zelf of door werknemer(s) met opleidingsattest eenvoudige handelingen  
EH via doe-het zelf De buis kan voorzichtig losgebeiteld worden , extra bevochtigen om stof te voorkomen  
Standaard dragen van de nodige wegwerp beschermingsmiddelen FFP 3 masker , handschoenen en tyvec CAT III type 5-6 , afwasbaar schoeisel Bij de gemeente/containerpark afsluitzakken halen om dubbel in te pakken , sluit luchtdicht af en breng naar het plaatselijk containerpark als hechtgebonden asbestafval. Voor hechtgebonden toepassingen: Bij verwijdering door doe-het-zelf moet men dit afval dubbel en luchtdicht verpakt aandielen bij het gemeentelijk recyclagepark. Men raadpleegt best op voorhand de voorwaarden van het recyclagepark. Zie ook link Zie <https://ovam.vlaanderen.be/wie-mag-wat-verwijderen>  
<https://ovam.vlaanderen.be/voorzorgsmaatregelen-bij-asbestverwijdering>

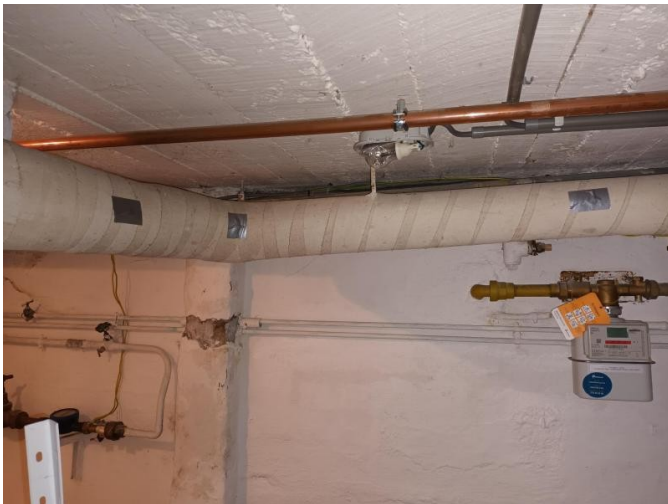
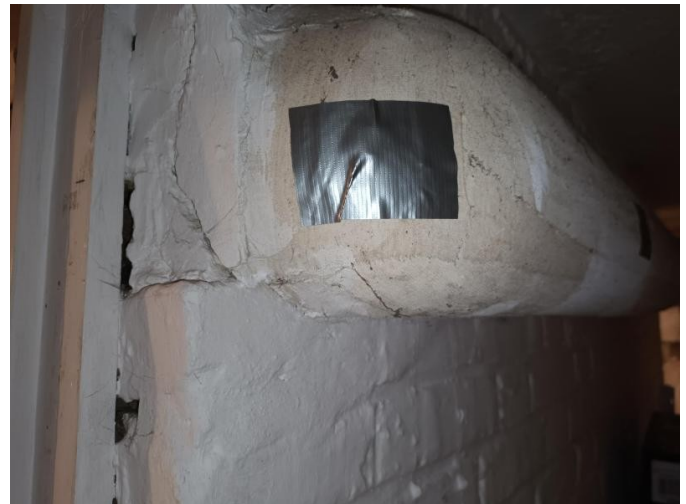
Het asbestmateriaal valt onder de mijlpaal van 2034.

| Eindbeoordeling materiaalrisico | Verhoogd materiaalrisico en/of verhoogde kans op vezelvrijgave |

| Gebondenheid | Categorie 2: niet-hechtgebonden met matrix |
| Asbestsoort (vezeltype) | Amfibool aanwezig, uitgezonderd crocidoliet |
| Asbestconcentratie | Hoog ( $\geq 50\%$ ) |
| Toestand van het materiaal | Licht beschadigd, licht verweerd. Intact calciumsilicaatmateriaal of categorie III 'gebondenheid' |

| # | Type | Referentie | Resultaat |
|---|---|---|---|
| 2.1 | Mengmonster | 6: recht A | Amosiet |

- Scherm in afwachting van verwijdering het asbestmateriaal af van luchtstromingen en verstoring: bijvoorbeeld door het te verpakken, te fixeren, af te dekken, signalisatie - afbakening aan te brengen, ...

- Hermetische zone (erkend asbestverwijderaar)  
Toepassing mag niet door doe-het-zelf of opgeleid aannemer 8 basis asbest verwijderd worden! HZ Erkend asbestverwijderaar : Gipsisolatie wordt losgesneden van dragermateriaal (leiding), asbesthoudend gips zal gemakkelijk verbrossen en is losgebonden. Om geen asbestvezels te verspreiden naar de omgeving, dient dit in hermetische zone verwijderd te worden. Verzamel best zoveel mogelijk bewijsdocumenten na verwijdering voor een actualisatie van uw attest (facturen, stortingsbewijs en foto's). Asbest insluiten mag niet tenzij dit in afwachting van verwijdering nodig is om het risico te verlagen of om het veilig te beheren (tijdelijk afdekken) Zie ook link Zie <https://ovam.vlaanderen.be/wie-mag-wat-verwijderen>  
<https://ovam.vlaanderen.be/voorzorgsmaatregelen-bij-asbestverwijdering>  
<https://ovam.vlaanderen.be/asbestafval-afvoeren> Zie ook wetgevend kader (website van de OVAM en CODEX boek VI titel 3). <http://werk.belgie.be/sites/default/files/content/documents/Welzijn%20op%20het%20werk/Regelgeving/Codex%20boek%20VI%20titel%203%20Asbest.pdf> methodiek verwijderingsmethodes worden achteraan in het attest verder toegelicht

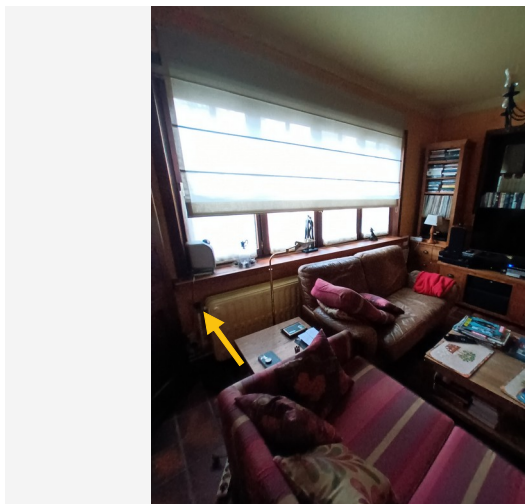
Het asbestmateriaal valt onder de mijlpaal van 2040.

| Eindbeoordeling materiaalisico | Laag materiaalisico en/of verlaagde kans op vezelvrijgave |

| Opmerking | <p>Het is moeilijk te bepalen of de bakeliettoepassingen in de woning ook effectief asbesthoudend zijn (het kan ook gaan om de asbestvrije variant). Het aantal stuks betreft slechts een schatting.</p> <p>Er werd geen monster genomen owv beschadiging aan een elektrisch gerelateerde toepassing, extra controle bij verwijdering van het verdacht materiaal.</p> |

- Zorg voor een veilig beheer. Vermijd het beschadigen van het asbestmateriaal. Controleer de toestand jaarlijks op wijzigingen.
- Voer bijkomende staalname(s) uit.

- Eenvoudige handelingen: mag via doe-het-zelf of door werknemer(s) met opleidingsattest eenvoudige handelingen  
Schakelaars, stopcontacten en andere gelijkaardige toepassingen kunnen eenvoudig losgeschroefd worden --> EH doe-het-zelf. Afgesloten of verzegelde kast --> EH opgeleid technieker personeel 8u basisopleiding asbest. Voor elektrische infrastructuur en uitrusting dient u vooraleer men deze toepassing gaat bevochtigen de elektriciteit af te sluiten (zoniet elektrocutie-/brandgevaar). standaard dragen van de nodige wegwerp beschermingsmiddelen FFP 3 masker , handschoenen en tyvec CAT III type 5-6 , afspoelbaar schoeisel Losschroeven en dubbel verpakken in plastic , sluit luchtdicht af en breng dit als hechtgebonden afval naar een plaatselijk containerpark. Voor hechtgebonden toepassingen: Bij verwijdering door doe-het-zelf moet men dit afval dubbel en luchtdicht verpakt afdienen bij het gemeentelijk recyclagepark. Men raadpleegt best op voorhand de voorwaarden van het recyclagepark.

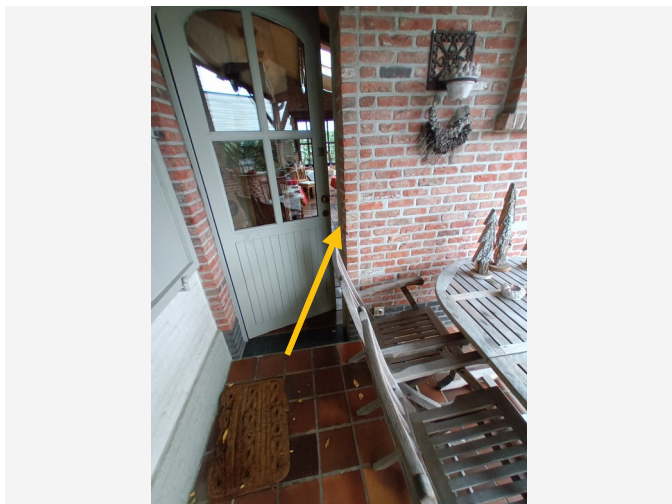
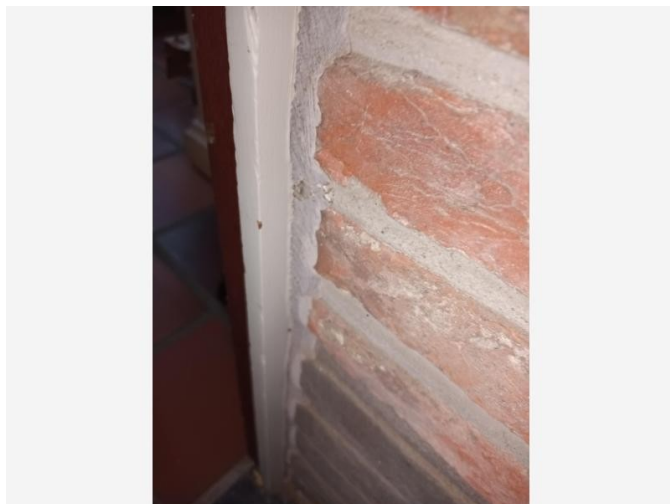
Het asbestmateriaal valt onder de mijlpaal van 2040.

| Opmerking | Het gewicht is een beredeneerde schatting. Er worden geen rechten verleend aan deze oppervlaktes. De dikte is een schatting die voorkomt uit de monsterplaatsen en is daarom niet altijd representatief. Het betreft de mastiek van alle ramen en deuren aan de woning. |

- Zorg voor een veilig beheer. Vermijd het beschadigen van het asbestmateriaal. Controleer de toestand jaarlijks op wijzigingen.

- Eenvoudige handelingen: mag via doe-het-zelf of door werknemer(s) met opleidingsattest eenvoudige handelingen  
aluminium raam:

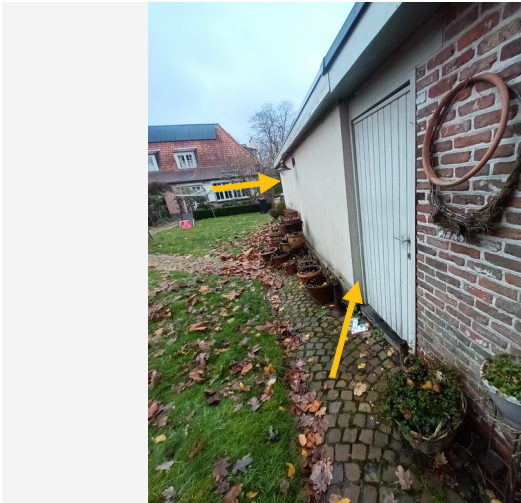
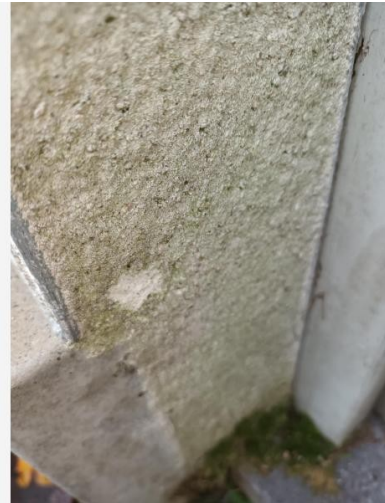
## Fiche 11: Crepi garage (met staalname)

Geen asbest

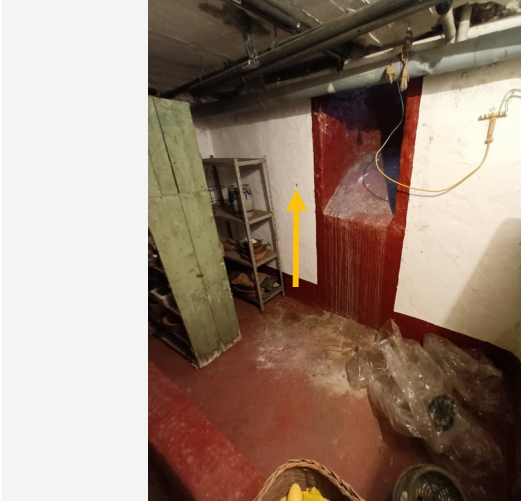
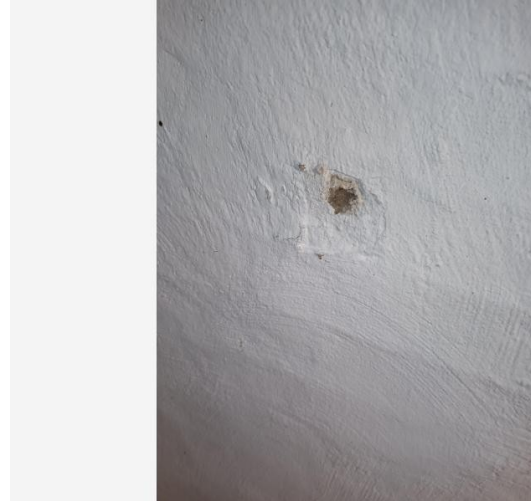
## Fiche 12: Cementering kelder

Geen asbest

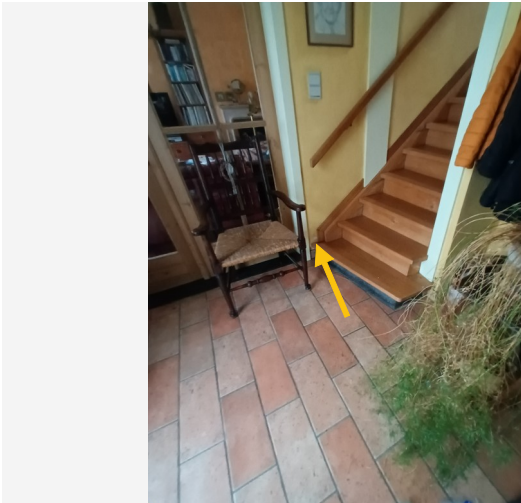
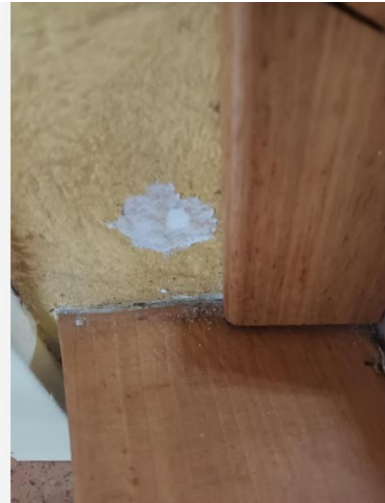
## Fiche 13: Muurpleister

Geen asbest

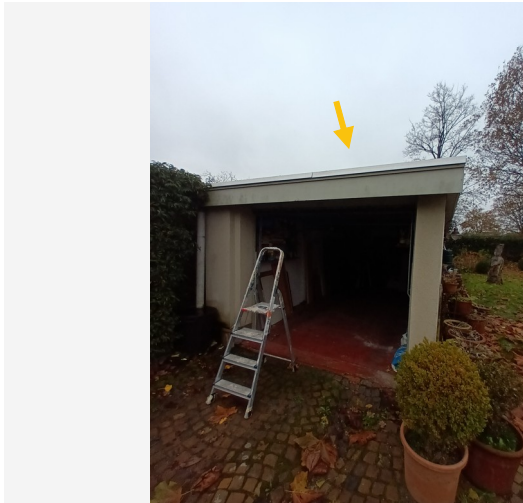
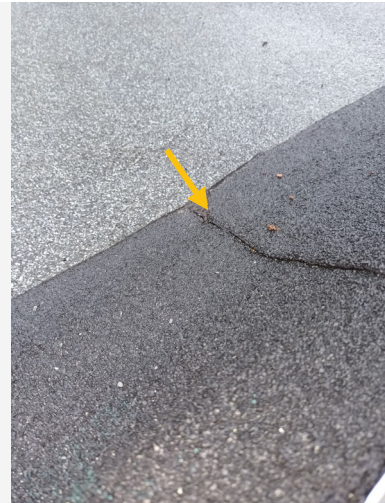
## Fiche 14: Roofing dak garage (met staalname)

Geen asbest

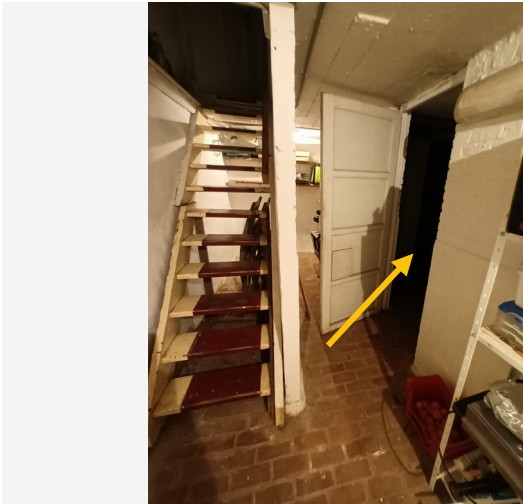
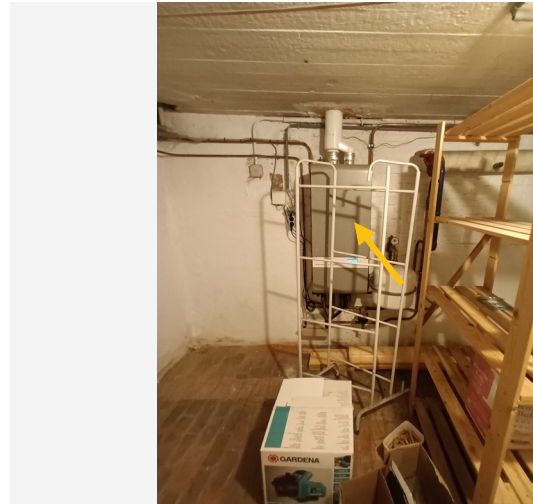
## Fiche 16: CV Ketel

| Beschrijving | Notitie | Terug te vinden op plannen |
|---|---|---|
| Fiche 16: CV Ketel | In bijlage bewijsstuk van aankoop cv ketel. De ketel is niet asbestverdacht. | Plan 1.1: Plan kelder |
