# Asbestinventarisatetest

Turnhoutsebaan 47/A, 2100 Antwerpen

Attestnummer : 20250312-000440.000

Uitgegeven op : 12.03.2025

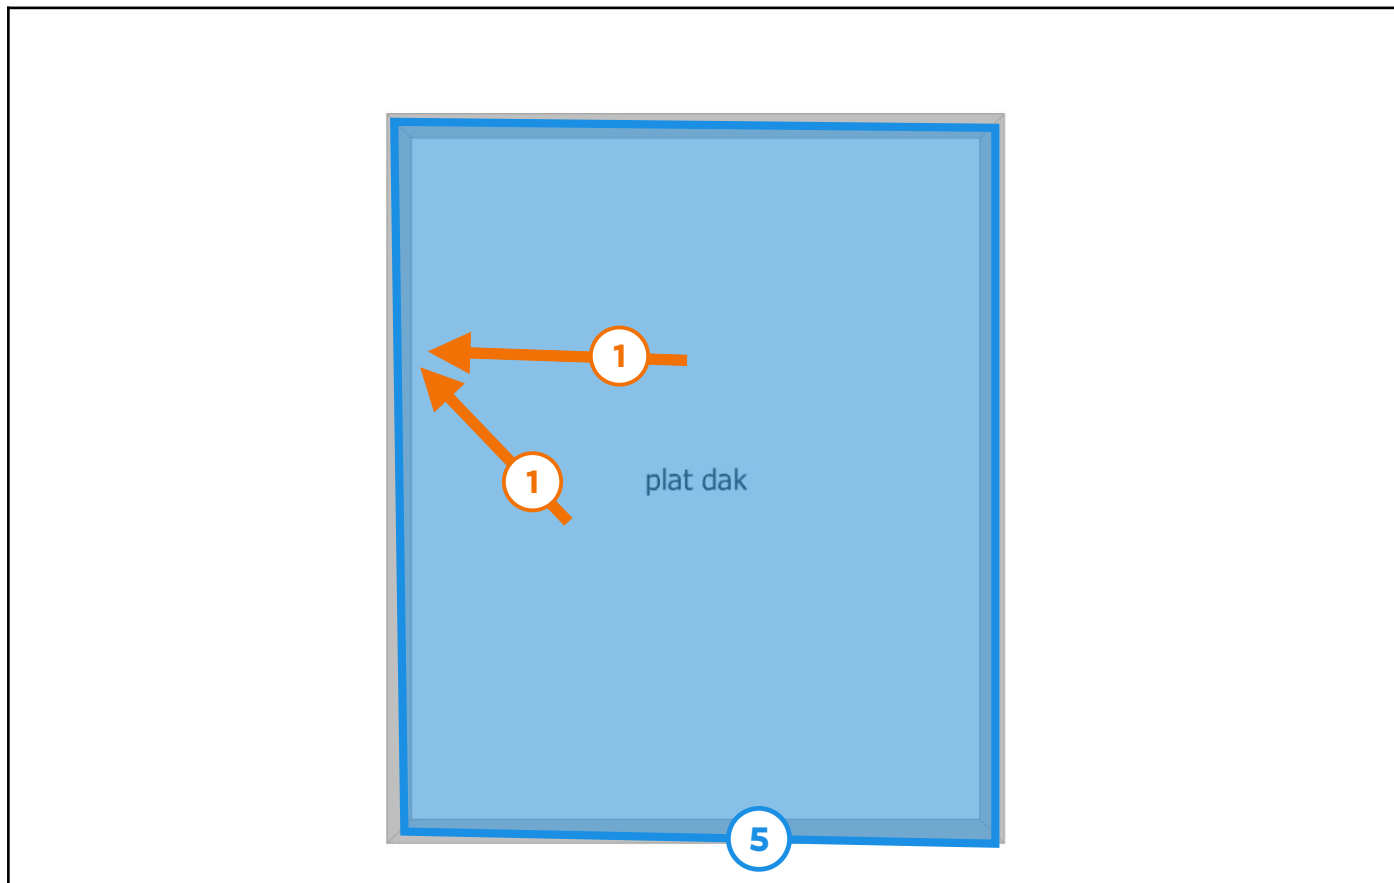
## Plan 1.3: Plat dak

| Beschrijving | Type | Actie |
|---|---|---|
| 1. Schouwhoed/rookgaskanaal | Asbestmateriaal | <a href="#">Verwijderen</a> |
| 5. Roofing plat dak | Geen asbest | - |

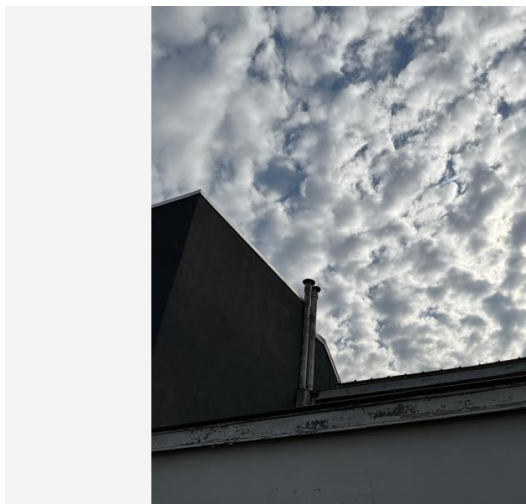
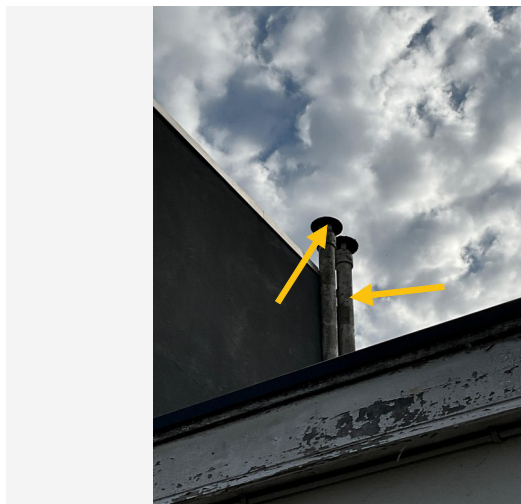
Overzichtsfoto

Detailfoto

Het asbestmateriaal valt onder de mijlpaal van 2034.

| Eindbeoordeling materiaalrisico | Laag materiaalrisico en/of verlaagde kans op vezelvrijgave |

| Asbestsoort (vezeltype) | Crocidoliet aanwezig |
| Toestand van het materiaal | Licht beschadigd, licht verweerd. Intact calciumsilicaatmateriaal of categorie III 'gebondenheid' |

| Beschrijving | Schouwhoed/rookgaskanaal |
| Asbestmateriaal | Rookgaskanaal |

- Verwijder dit asbestmateriaal zo snel mogelijk. Volg de toestand goed op.

- Eenvoudige handelingen: mag via doe-het-zelf of door werknemer(s) met opleidingsattest eenvoudige handelingen  
De buis kan voorzichtig losgebeiteld worden, extra bevochtigen om stof te voorkomen + dragen van de nodige beschermingsmiddelen (mondmasker ffp3, handschoenen, tyvec ) Bij de gemeente/containerpark afsluitzakken halen om dubbel in te pakken en af te voeren naar het containerpark als hechtgebonden asbestafval.

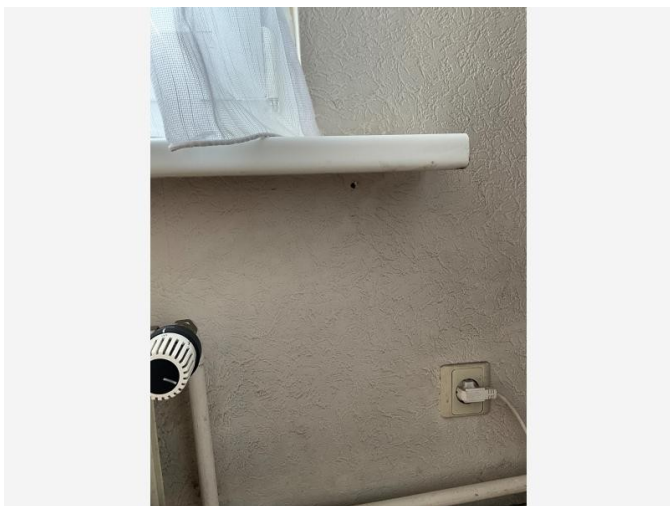
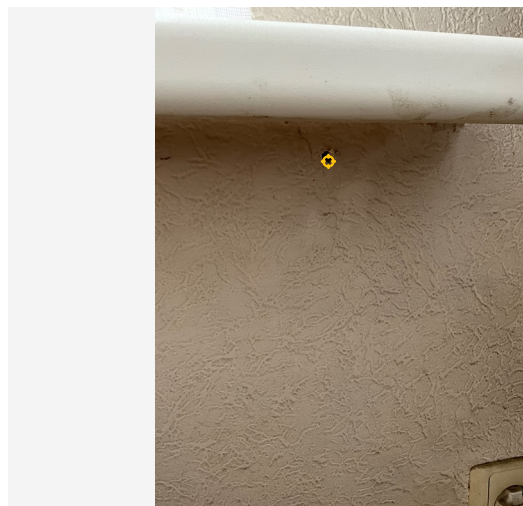
## Fiche 4: Pleister wand

Overzichtsfoto

Detailfoto

Geen asbest

| # | Type | Referentie | Resultaat |
|---|---|---|---|
| 4.1 | Mengmonster | Pleister wand | Geen asbest |

| Opmerking | <p>Volgens het inspectieprotocol is een monstername van het pleisterwerk verplicht om dit te identificeren als niet-asbesthoudend.</p> <p>Op elke verdieping werd er op verschillende plaatsen een staal genomen.</p> <p>De vermelde oppervlaktes en volumes betreffen een beredeneerde schatting. Er worden geen rechten verleend aan deze oppervlaktes/volumes. De dikte is een schatting die voorkomt uit de monsterplaatsen en is daarom niet altijd representatief.</p> |

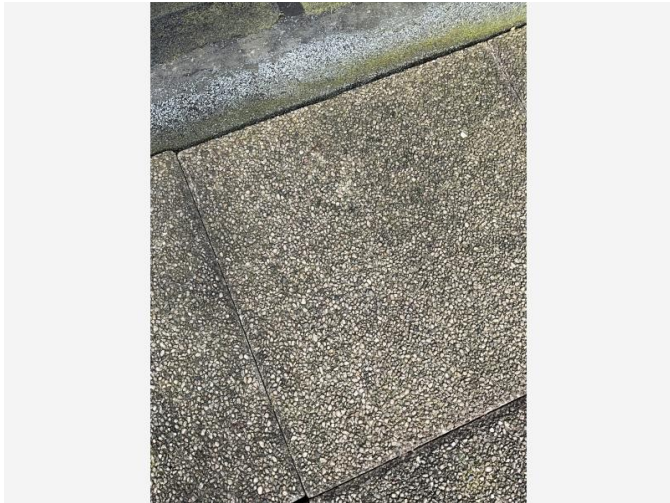
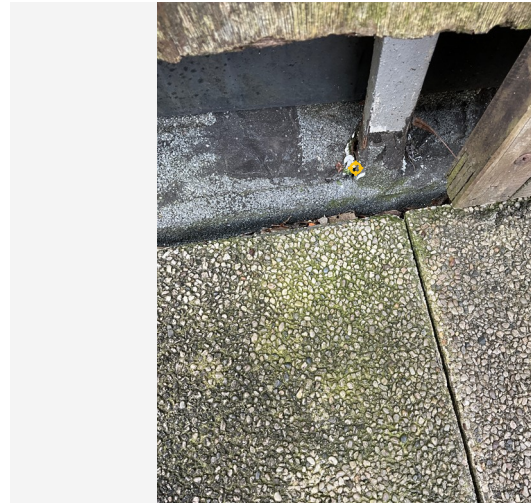
## Fiche 5: Roofing plat dak

Overzichtsfoto

Detailfoto

Geen asbest

| # | Type | Referentie | Resultaat |
|---|---|---|---|
| 5.1 | Puntmonster | Roofing plat dak | Geen asbest |
