# Asbestinventarisatetest

Koning Albertstraat 9/2R, 2547 Lint

Attestnummer : **20250522-000068.000**

Uitgegeven op : **22.05.2025**

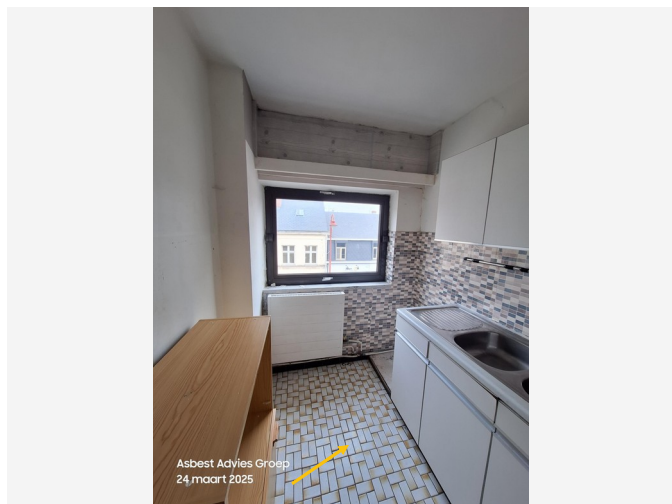
Vrije foto

Vloertegels zijn intact. Er kan geen uitspraak gedaan worden over de gebruikte tegellijm of dat de vloer is gelegd over een oude tegelvloer. Bij renovatie of sloop zou destructief onderzoek met monsternamen moeten gebeuren om eventuele asbesthoudende tegellijm gebruikt is. Deze lijm is meestal zwart.

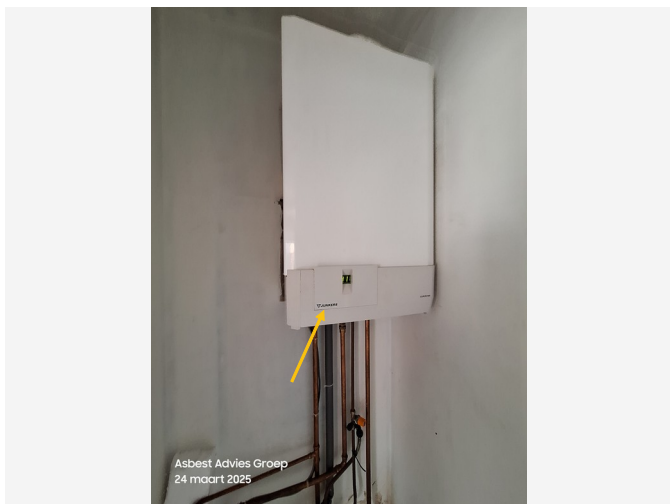
Vrije foto

CV-Ketel is van een recent bouwjaar, volgens de literatuur bevat deze geen asbest.

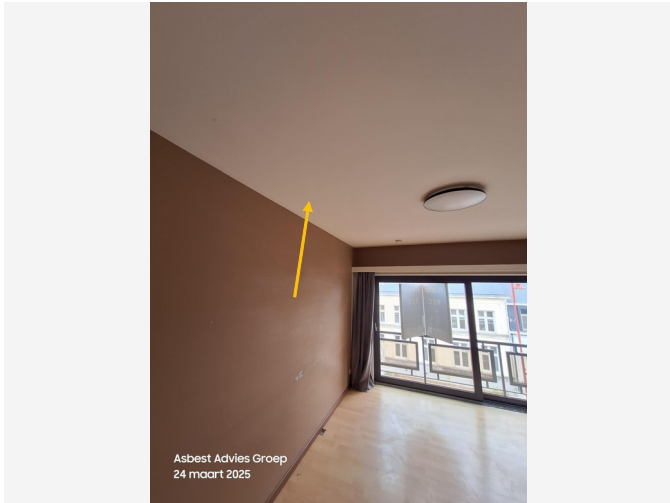
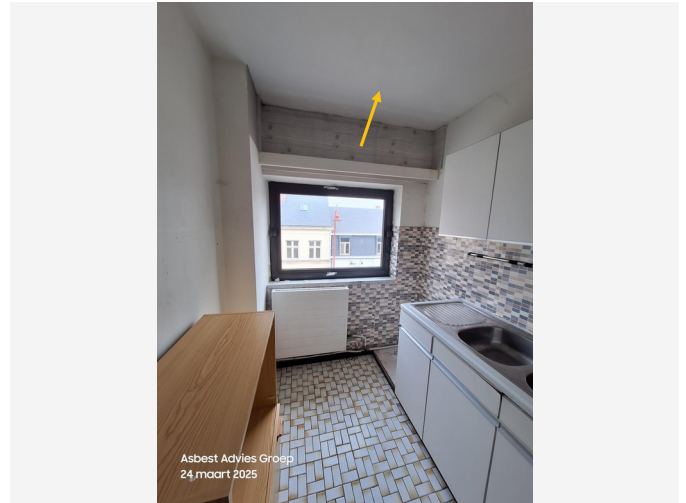
Geen asbest

| Opmerking | Pleister van plafonds gelijkwaardig in geheel appartementsgebouw, Getest met MN02 in appartement tweede verdieping links. Zie bewijsstukken, RPS Labo resultaten. |

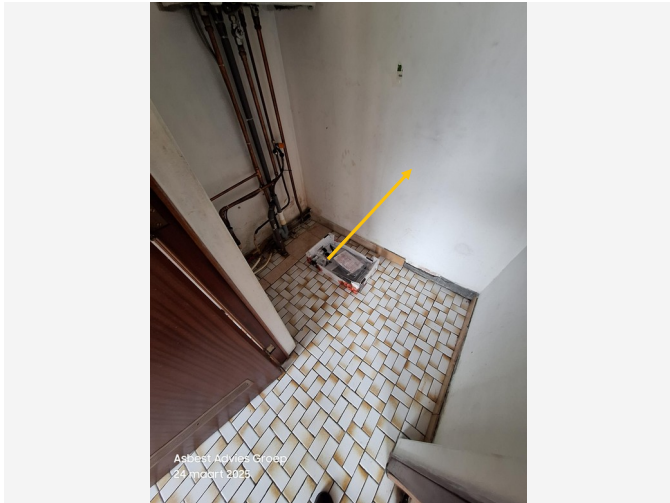
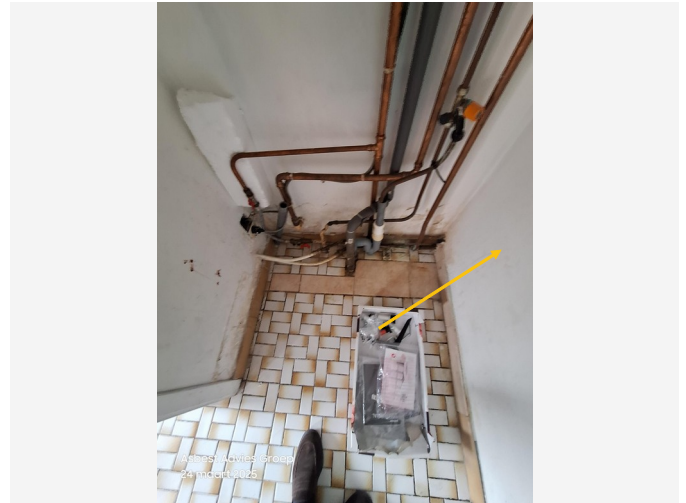
Geen asbest

| Opmerking | Pleister van muren gelijkwaardig in geheel appartementsgebouw, Getest met MN01 in appartement tweede verdieping links. Zie bewijsstukken, RPS Labo resultaten. |
