# Asbestinventarisatetest

Gemeentestraat 9, 3010 Leuven

Attestnummer : **20240619-000409.000**

Uitgegeven op : **19.06.2024**

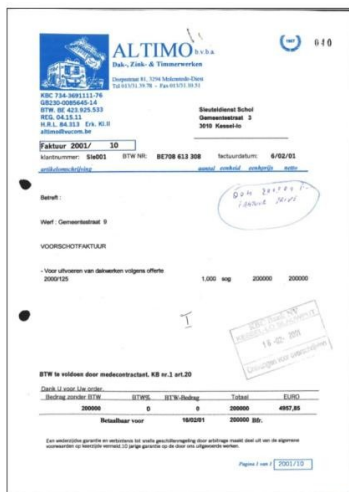
Het hoofddak van de woning werd vervangen in februari 2001, deze werken werden uitgevoerd door Altimo bvba, Dorpsstraat 81, diest. Factuurnr: 2001/10. Zie facturen bij bewijsdocumenten in bijlage.

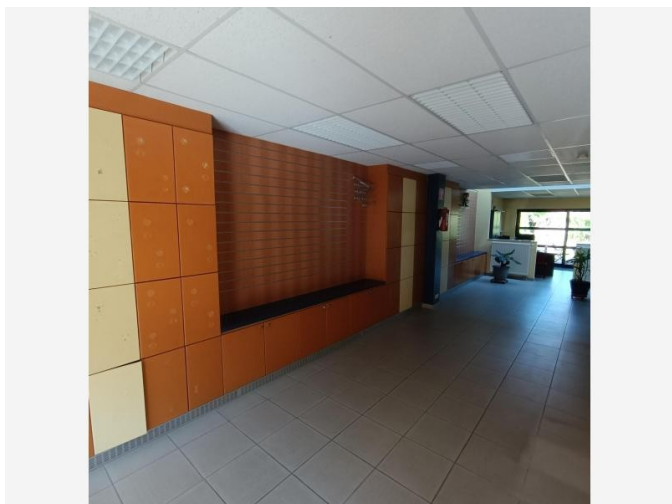
Het is niet gekend of er pleisterwerk aanwezig is achter de valse wanden, te controleren bij werken. Bij renovatiewerken in het oog te houden of er geen asbestverdachte lagen aanwezig zijn.

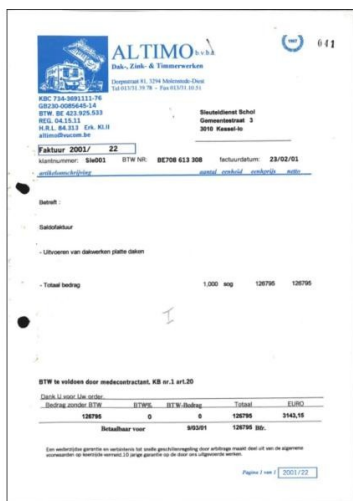
De roofing op de 2 platte daken werd vervangen in februari 2001. De werken werden uitgevoerd door Altimo bvba, Dorpsstraat 81, Diest. Factuurnr: 2001/22. Zie factuur bij bewijsdocumenten in bijlage.

Het is niet duidelijk of er asbestverdachte onderlagen aanwezig zijn. Extra controle/staalname aangewezen bij renovatiewerken.

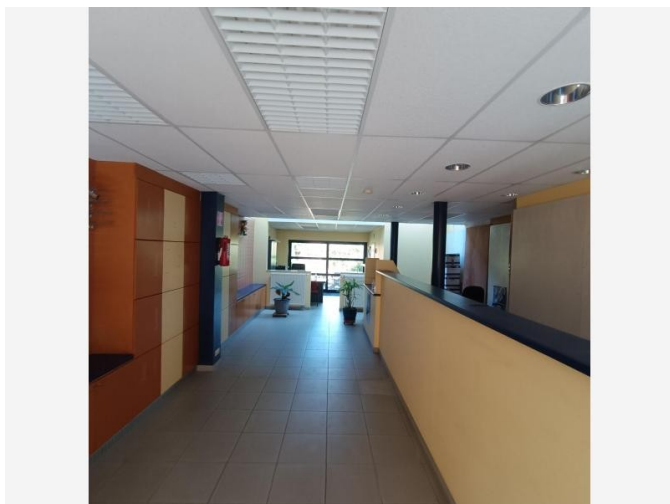
Het is niet gekend of er pleisterwerk aanwezig is onder de valse plafonds, te controleren bij werken. Bij renovatiewerken in het oog te houden of er geen asbestverdachte lagen aanwezig zijn.

Ook is hierdoor staalname pleisterwerk plafond niet mogelijk.

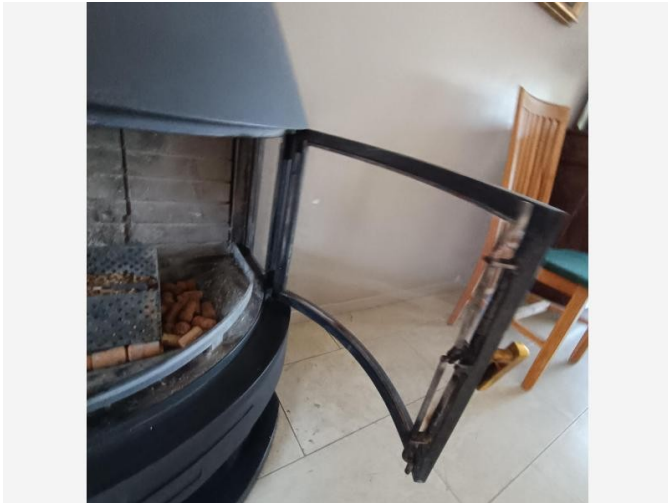
De kachel in de living werd gecontroleerd, geen koord in de deur aanwezig.

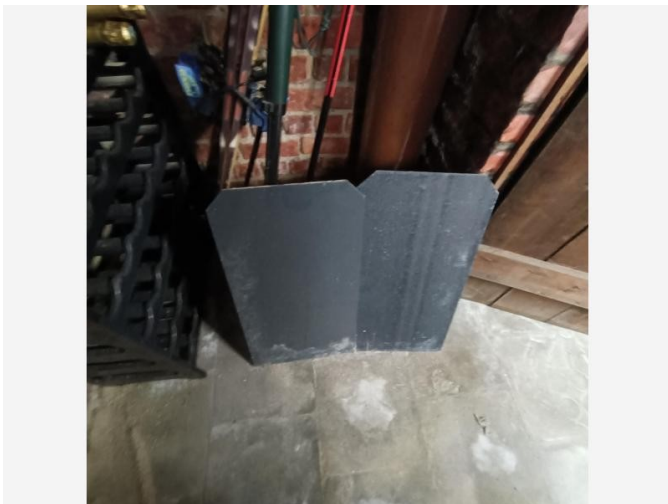
In de kelder liggen nog 2 losse leien en in het tuinhuis ligt er ook nog 1. Deze zijn nog overschot van de niet-asbestverdachte leien die tegen de linker zijgevel gemonteerd zijn. Zie ook bewijsfacturen bij bewijsdocumenten in bijlage.

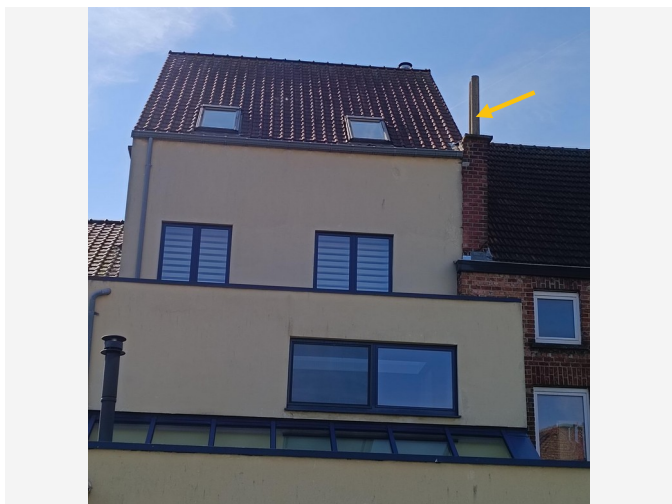
Aan de linkergevel en de rechter achtergevel zijn er cement schouwbuizen zichtbaar. Deze behoren toe tot de huizen naast het inspectiegebied.

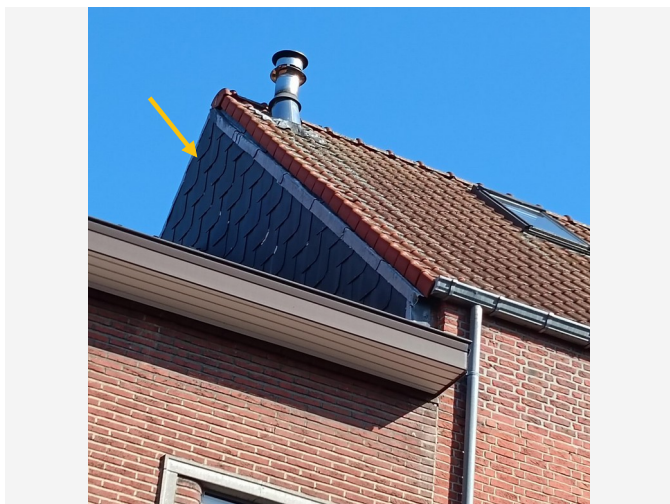
De leien die zichtbaar zijn op de linkergevel, tegen de nok van het dak zijn vervangen / geplaatst geweest in 2001, de werken werden uitgevoerd door Altimo bvba, Dorpsstraat 81, Diest. Factuurnr: 2001/10. Zie bewijsfactuur en offerte bij bewijsdocumenten in bijlage.

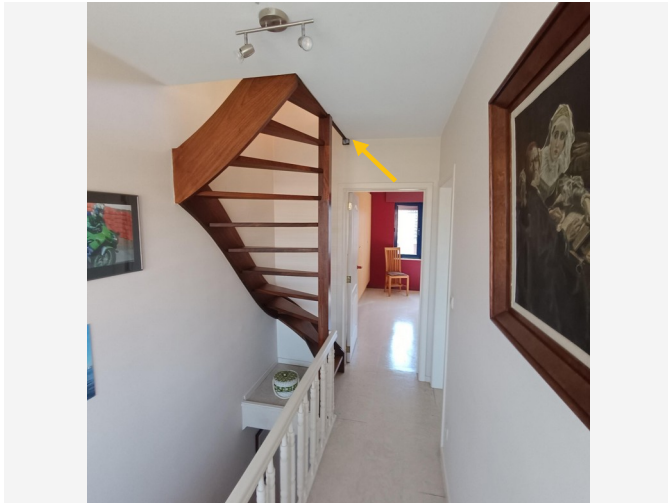
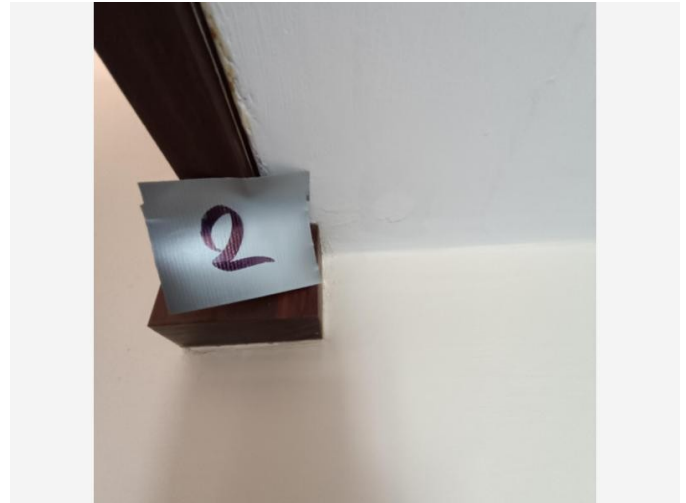
## Fiche 9: Pleisterwerk plafond

Geen asbest

| # | Type | Referentie | Resultaat |
|---|---|---|---|
| 9.1 | Puntmonster | 2 | Geen asbest |

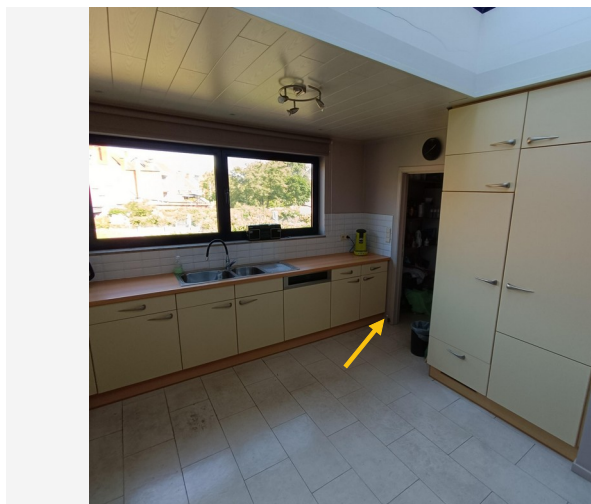
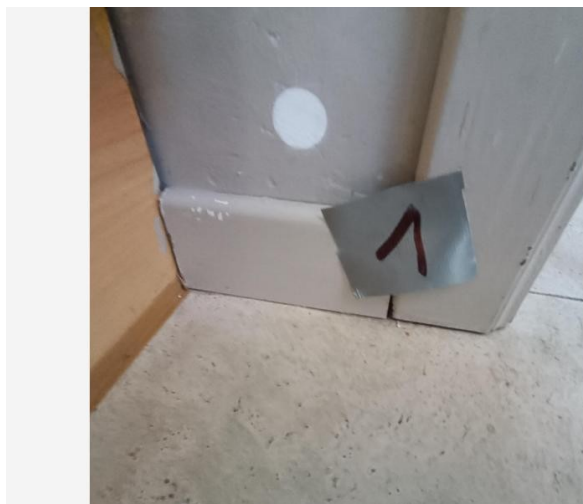
## Fiche 10: Pleisterwerk muur

Geen asbest

| # | Type | Referentie | Resultaat |
|---|---|---|---|
| 10.1 | Mengmonster | 1 | Geen asbest |
