# Asbestinventarisatattest

De Heuvels 30, 2930 Brasschaat

Attestnummer : 20250729-000109.000

Uitgegeven op : 29.07.2025

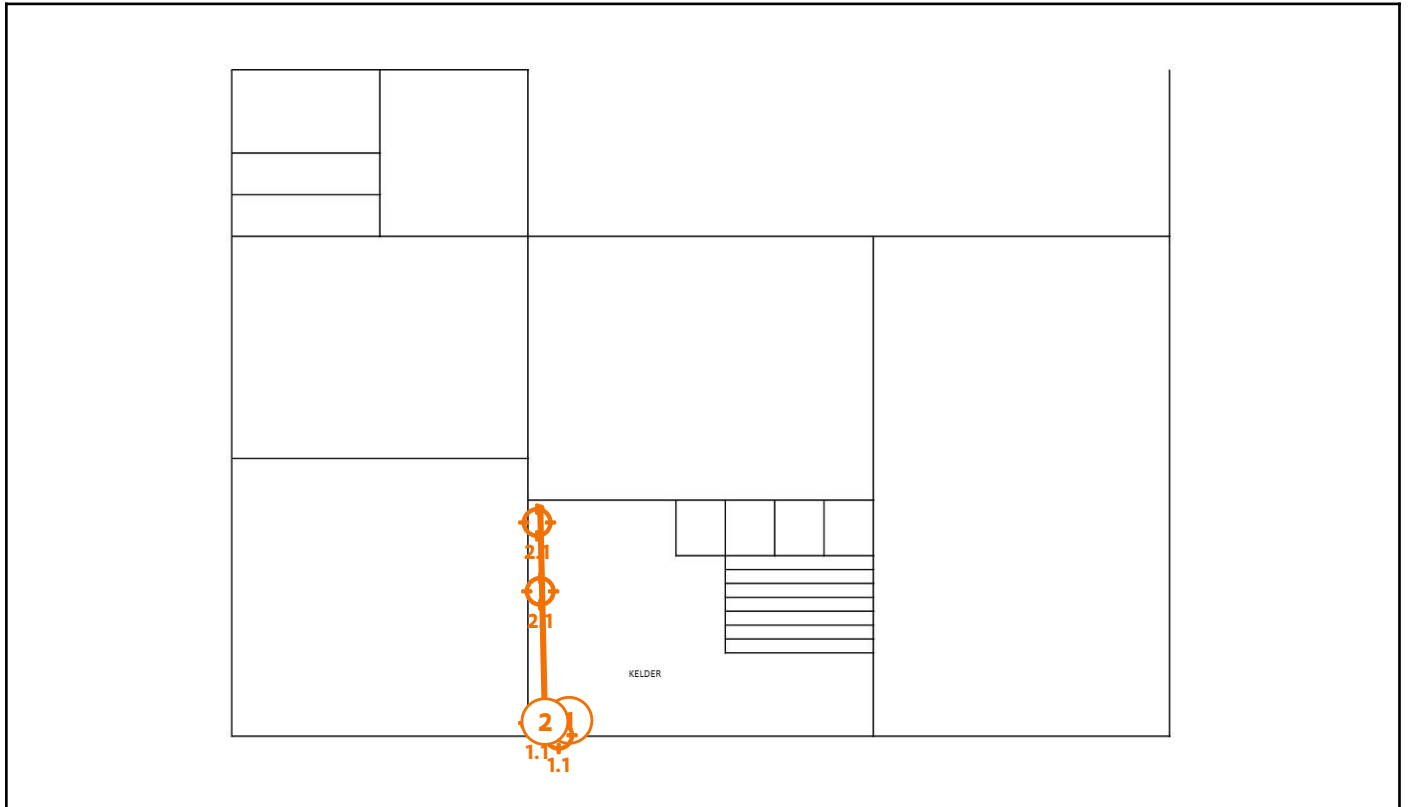
## Plan 1.1: grondplan kelder

| Beschrijving | Type | Actie |
|---|---|---|
| 1. gipsisolatie buis kelder bocht | Asbestmateriaal | <a href="#">Verwijderen</a> |
| 2. gipsisolatie buis kelder recht | Asbestmateriaal | <a href="#">Verwijderen</a> |

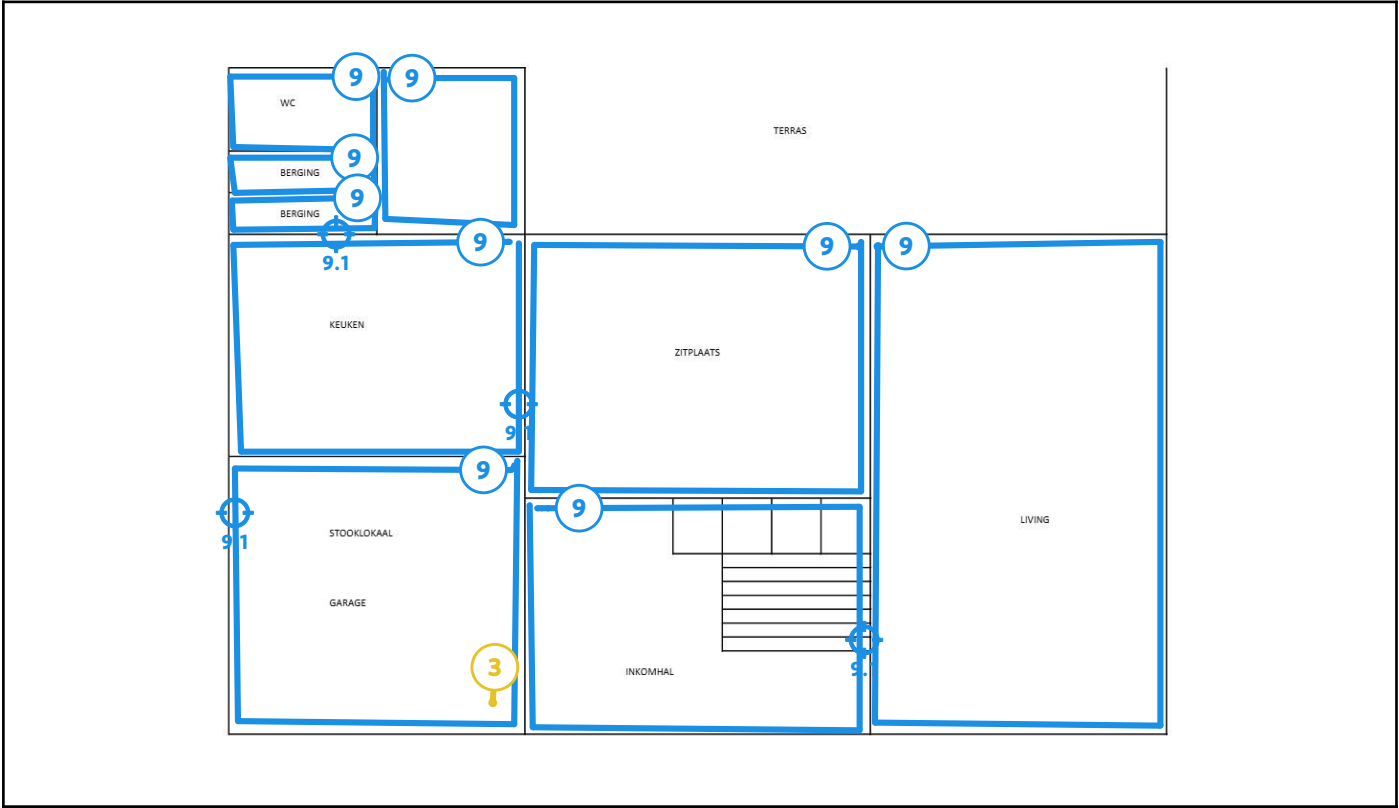
# Plan 1.2: grondplan gelijkvloers

| Beschrijving | Type | Actie |
|---|---|---|
| 3. elektrometer type bakeliet | Asbestmateriaal | Zorgvuldig beheren |

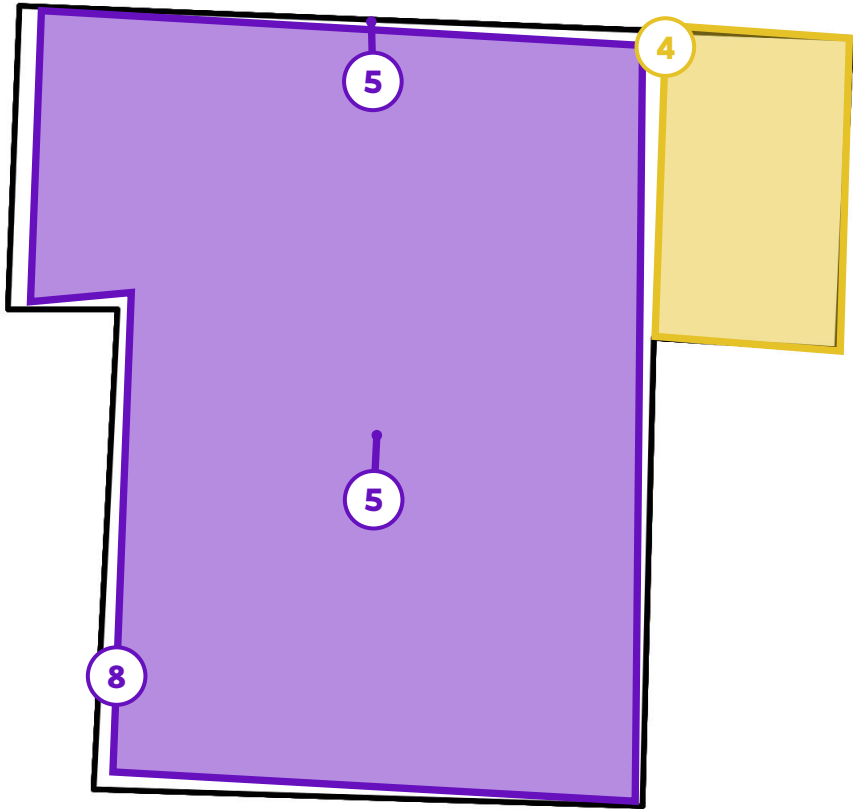
# Plan 1.7: dakplan

| Beschrijving | Type | Actie |
|---|---|---|
| 4. roofing plat dak | Asbestmateriaal | Zorgvuldig beheren |
| 5. schouwen woning | Beperking | - |

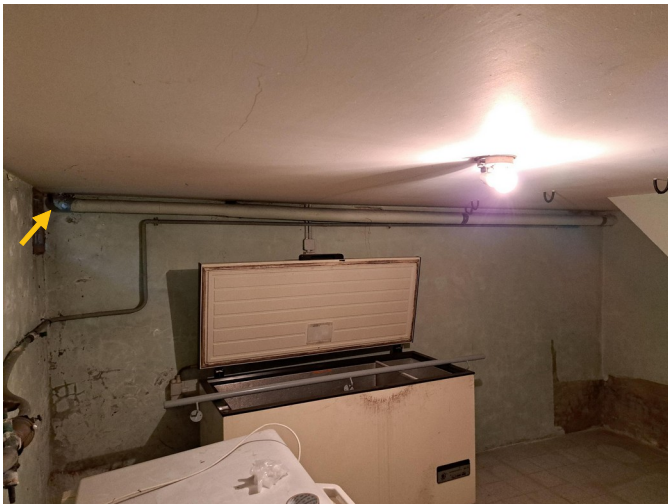
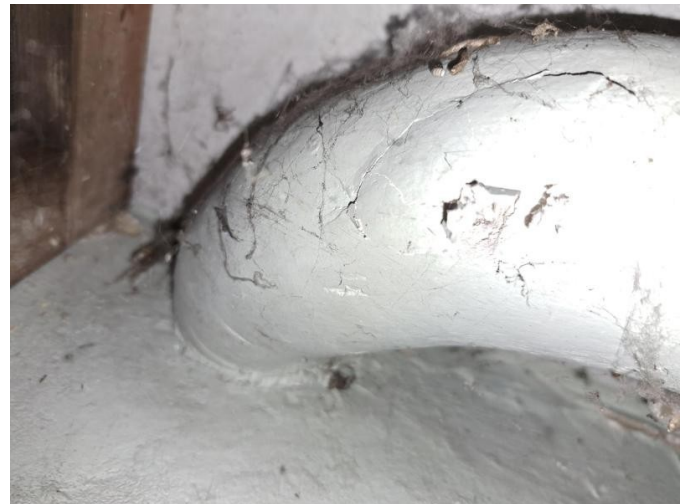
Het asbestmateriaal valt onder de mijlpaal van 2034.

Verwijderen

| Eindbeoordeling materiaalrisico | Verhoogd materiaalrisico en/of verhoogde kans op vezelvrijgave |

| Gebondenheid | Categorie 2: niet-hechtgebonden met matrix |
| Asbestsoort (vezeltype) | Amfibool aanwezig, uitgezonderd crocidoliet |
| Asbestconcentratie | Laag (< 50%) |
| Afschermingsgraad van het gehele materiaal | Geheel of deels (ook) vrij aan de binnenlucht |
| Toestand van het materiaal | Licht beschadigd, licht verweerd. Intact calciumsilicaatmateriaal of categorie III 'gebondenheid' |

| # | Type | Referentie | Resultaat |
|---|---|---|---|
| 1.1 | Mengmonster | gipsisolatie buis kelder bocht | Amosiet, Chrysotiel |

| Beschrijving | gipsisolatie buis kelder bocht |
| Asbestmateriaal | In-situ afwerkingslagen - Thermische isolatie |

- Verwijder dit asbestmateriaal zo snel mogelijk. Volg de toestand goed op.

- Hermetische zone (erkend asbestverwijderaar)  
Bij het uitvoeren van hermetische zone is het verplicht om deze te laten uitvoeren door een erkend asbestverwijderaar. De werknemers moeten in het bezit zijn van een opleidingsattest, ook is het gebruik van de juiste persoonlijke beschermingsmiddelen (PBM's) verplicht om blootstelling aan asbestvezels te voorkomen.

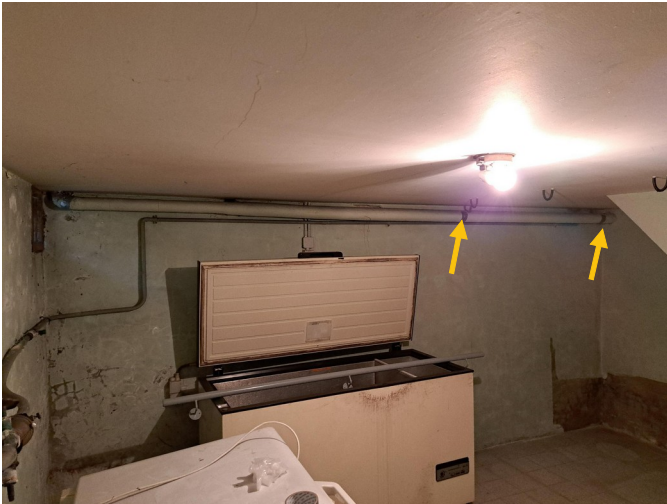
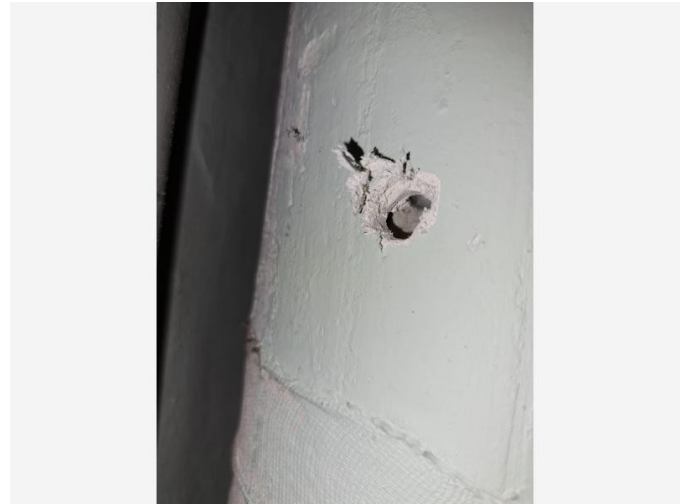
Het asbestmateriaal valt onder de mijlpaal van 2034.

Verwijderen

| Eindbeoordeling materiaalrisico | Verhoogd materiaalrisico en/of verhoogde kans op vezelvrijgave |

| Gebondenheid | Categorie 2: niet-hechtgebonden met matrix |
| Asbestsoort (vezeltype) | Amfibool aanwezig, uitgezonderd crocidoliet |
| Asbestconcentratie | Laag (< 50%) |
| Afschermingsgraad van het gehele materiaal | Geheel of deels (ook) vrij aan de binnenlucht |
| Toestand van het materiaal | Licht beschadigd, licht verweerd. Intact calciumsilicaatmateriaal of categorie III 'gebondenheid' |

| # | Type | Referentie | Resultaat |
|---|---|---|---|
| 2.1 | Mengmonster | gipsisolatie buis kelder recht | Amosiet, Chrysotiel |

| Beschrijving | gipsisolatie buis kelder recht |
| Asbestmateriaal | In-situ afwerkingslagen - Thermische isolatie |

- Verwijder dit asbestmateriaal zo snel mogelijk. Volg de toestand goed op.

- Hermetische zone (erkend asbestverwijderaar)  
Bij het uitvoeren van hermetische zone is het verplicht om deze te laten uitvoeren door een erkend asbestverwijderaar. De werknemers moeten in het bezit zijn van een opleidingsattest, ook is het gebruik van de juiste persoonlijke beschermingsmiddelen (PBM's) verplicht om blootstelling aan asbestvezels te voorkomen.

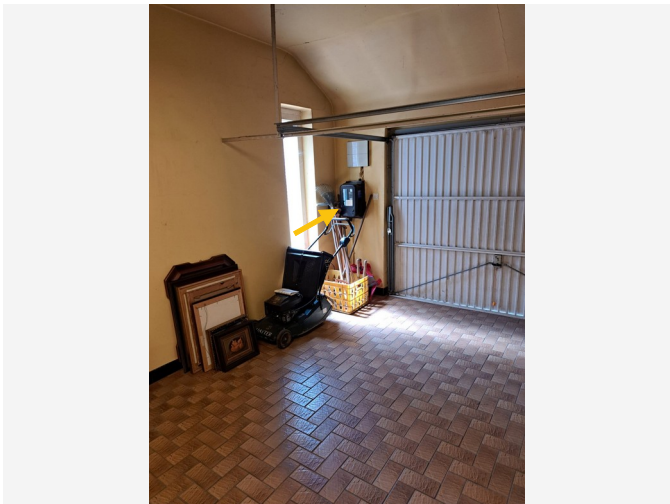
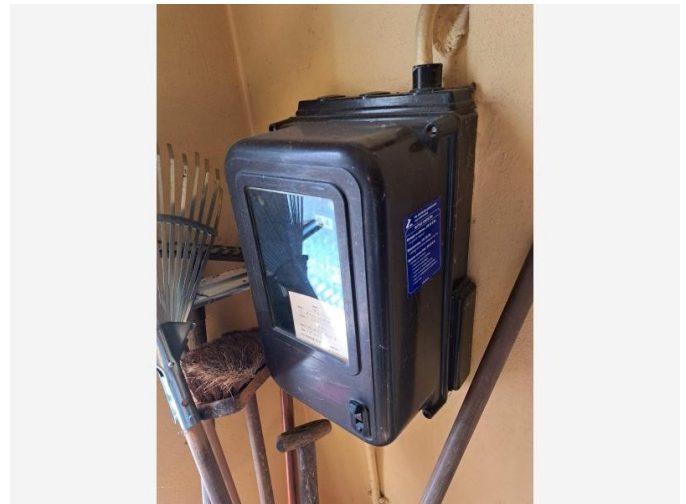
Het asbestmateriaal valt onder de mijlpaal van 2040.

Zorgvuldig beheren

| Eindbeoordeling materiaalrisico | Laag materiaalrisico en/of verlaagde kans op vezelvrijgave |

| Gebondenheid | Categorie 1: hechtgebonden in oorsprong |
| Asbestsoort (vezeltype) | Crocidoliet aanwezig |
| Toestand van het materiaal | Onbeschadigd, niet verweerd |

| Beschrijving | elektrometer type bakeliet |
| Asbestmateriaal | Plaat, paneel, tablet - Type Bakeliet |

- Zorg voor een veilig beheer. Vermijd het beschadigen van het asbestmateriaal. Controleer de toestand jaarlijks op wijzigingen.

- Eenvoudige handelingen: mag via doe-het-zelf of door werknemer(s) met opleidingsattest eenvoudige handelingen  
Bij het uitvoeren van eenvoudige handelingen, zoals toegestaan via doe-het-zelfmethoden of door werknemers met een opleidingsattest, is het gebruik van de juiste persoonlijke beschermingsmiddelen (PBM's) verplicht om blootstelling aan asbestvezels te voorkomen. Wij adviseren echter om asbest te laten verwijderen door een werknemer met opleidingscertificaat. Maar het is ook toegestaan via de doe-het-zelfmethode, mits de juiste voorzorgsmaatregelen en PBM's in acht worden genomen. De te gebruiken PBM's zijn:
  - FFP3-mondmasker of halfgelaatsmasker met P3 filter
  - wegwerpoverall (Tyvek CATIII, type 5 en 6)
  - afwasbaar schoeisel

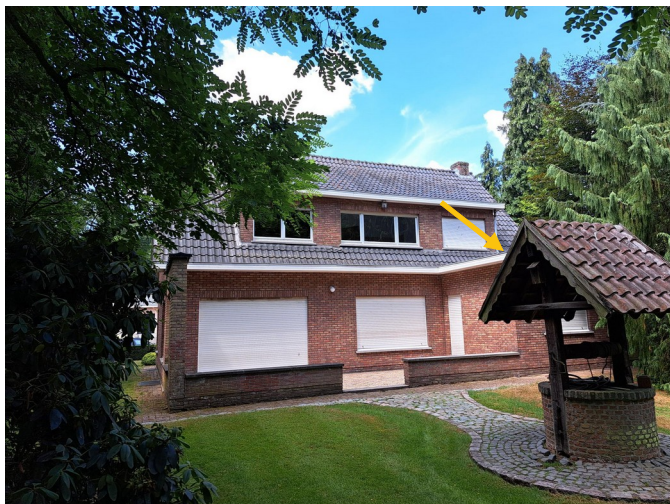
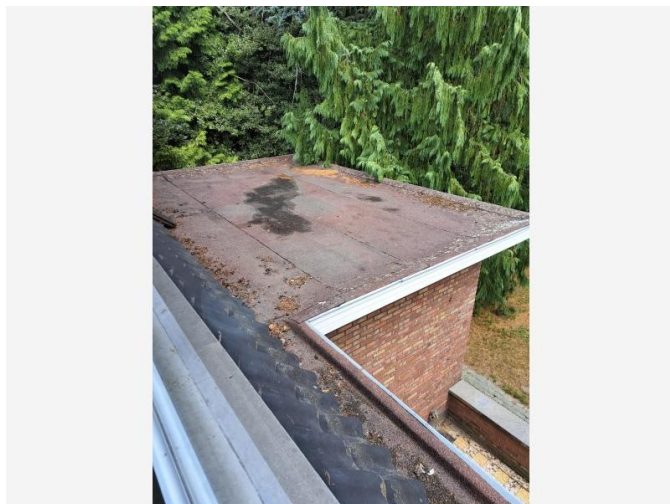
Het asbestmateriaal valt onder de mijlpaal van 2040.

Zorgvuldig beheren

| Eindbeoordeling materiaalrisico | Laag materiaalrisico en/of verlaagde kans op vezelvrijgave |

| Gebondenheid | Categorie 1: hechtgebonden in oorsprong |
| Asbestsoort (vezeltype) | Alleen chrysotiel |
| Afschermingsgraad van het gehele materiaal | Geheel of deels vrij aan de buitenlucht |
| Toestand van het materiaal | Licht beschadigd, licht verweerd. Intact calciumsilicaatmateriaal of categorie III 'gebondenheid' |

| Beschrijving | roofing plat dak |
| Asbestmateriaal | Dak- en gevelbekleding - Roofing |

- Zorg voor een veilig beheer. Vermijd het beschadigen van het asbestmateriaal. Controleer de toestand jaarlijks op wijzigingen.

- Eenvoudige handelingen: mag via doe-het-zelf of door werknemer(s) met opleidingsattest eenvoudige handelingen  
Bij het uitvoeren van eenvoudige handelingen, zoals toegestaan via doe-het-zelfmethoden of door werknemers met een opleidingsattest, is het gebruik van de juiste persoonlijke beschermingsmiddelen (PBM's) verplicht om blootstelling aan asbestvezels te voorkomen. Wij adviseren echter om asbest te laten verwijderen door een werknemer met opleidingscertificaat. Maar het is ook toegestaan via de doe-het-zelfmethode, mits de juiste voorzorgsmaatregelen en PBM's in acht worden genomen. De te gebruiken PBM's zijn:
  - FFP3-mondmasker of halfgelaatsmasker met P3 filter
  - wegwerpoverall (Tyvek CATIII, type 5 en 6)
  - afwasbaar schoeisel

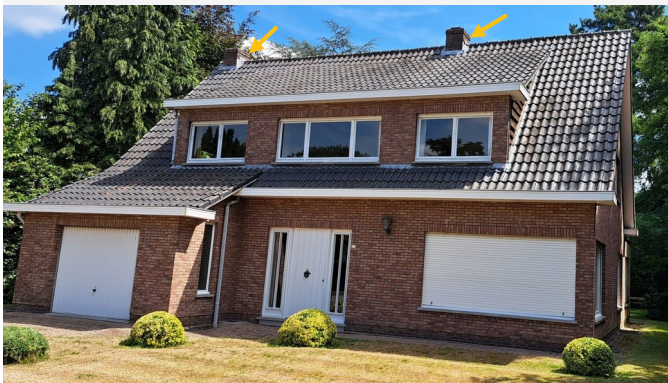
**Reden:** Het te onderzoeken materiaal situeert zich hoger dan 3,50 m te rekenen vanaf een veilige ondergrond

**Uitleg van de asbestdeskundige:** De schouwen zijn van binnenuit niet inspecteerbaar.

Van buitenaf kan dit enkel met behulp van hulpmiddelen zoals een hoogtewerker.

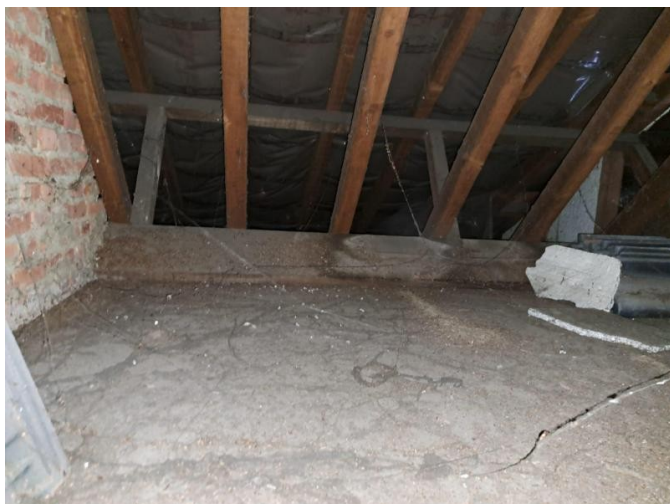
Het onderdak bestaat uit een folie.

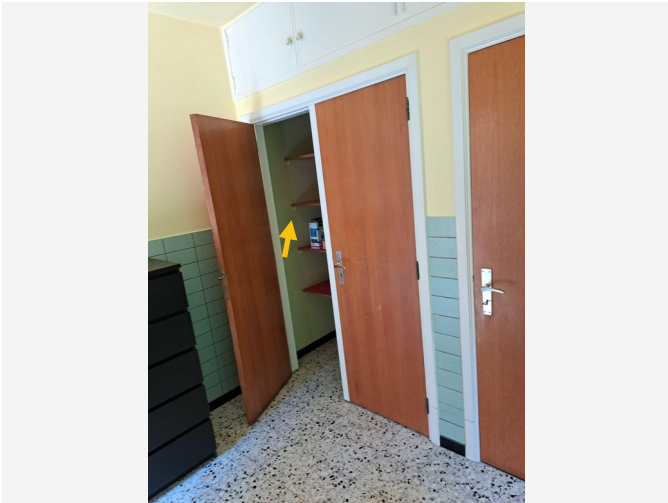
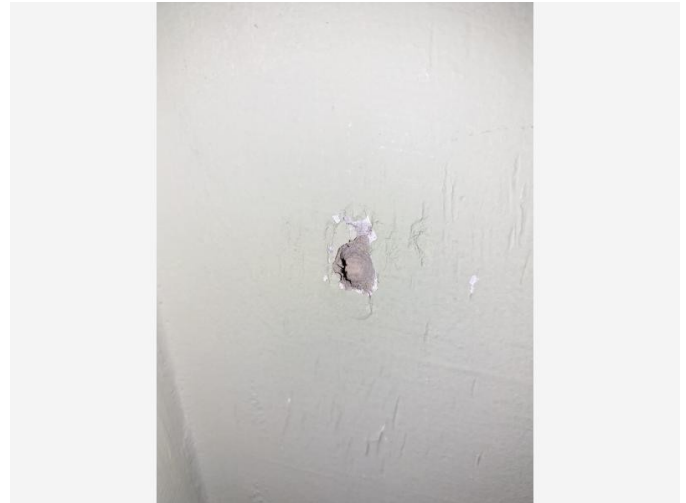
## Fiche 9: bezetting muren

Geen asbest

| # | Type | Referentie | Resultaat |
|---|---|---|---|
| 9.1 | Mengmonster | bezetting muren | Geen asbest |

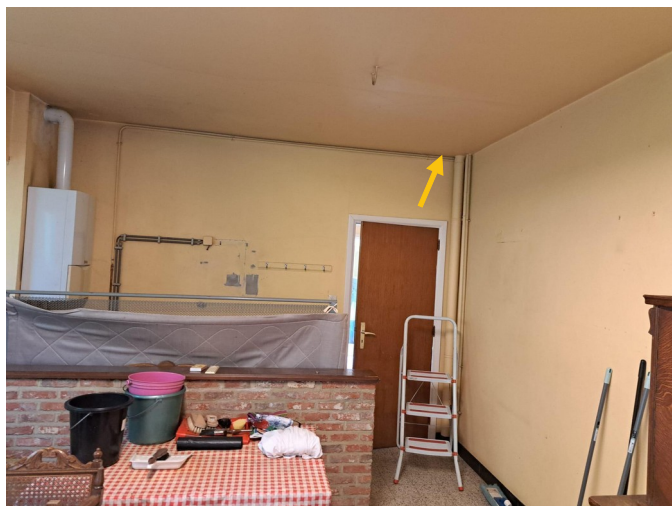
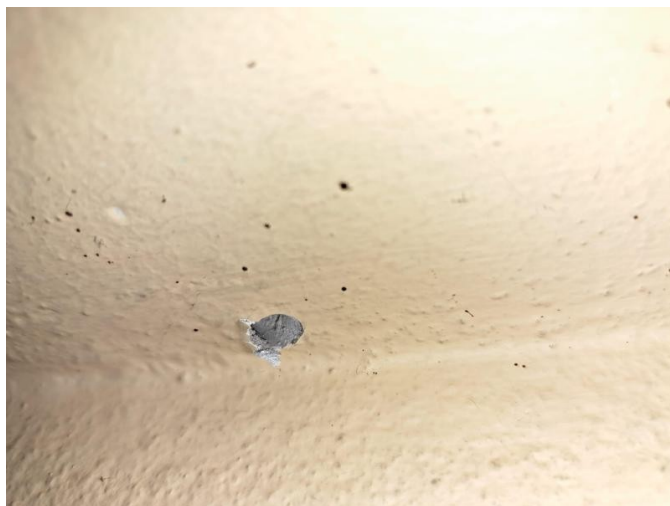
## Fiche 10: bezetting plafond

Geen asbest
