# Asbestinventarisatattest

Het Innemen 12, 2930 Brasschaat

Attestnummer : 20250227-000390.000

Uitgegeven op : 27.02.2025

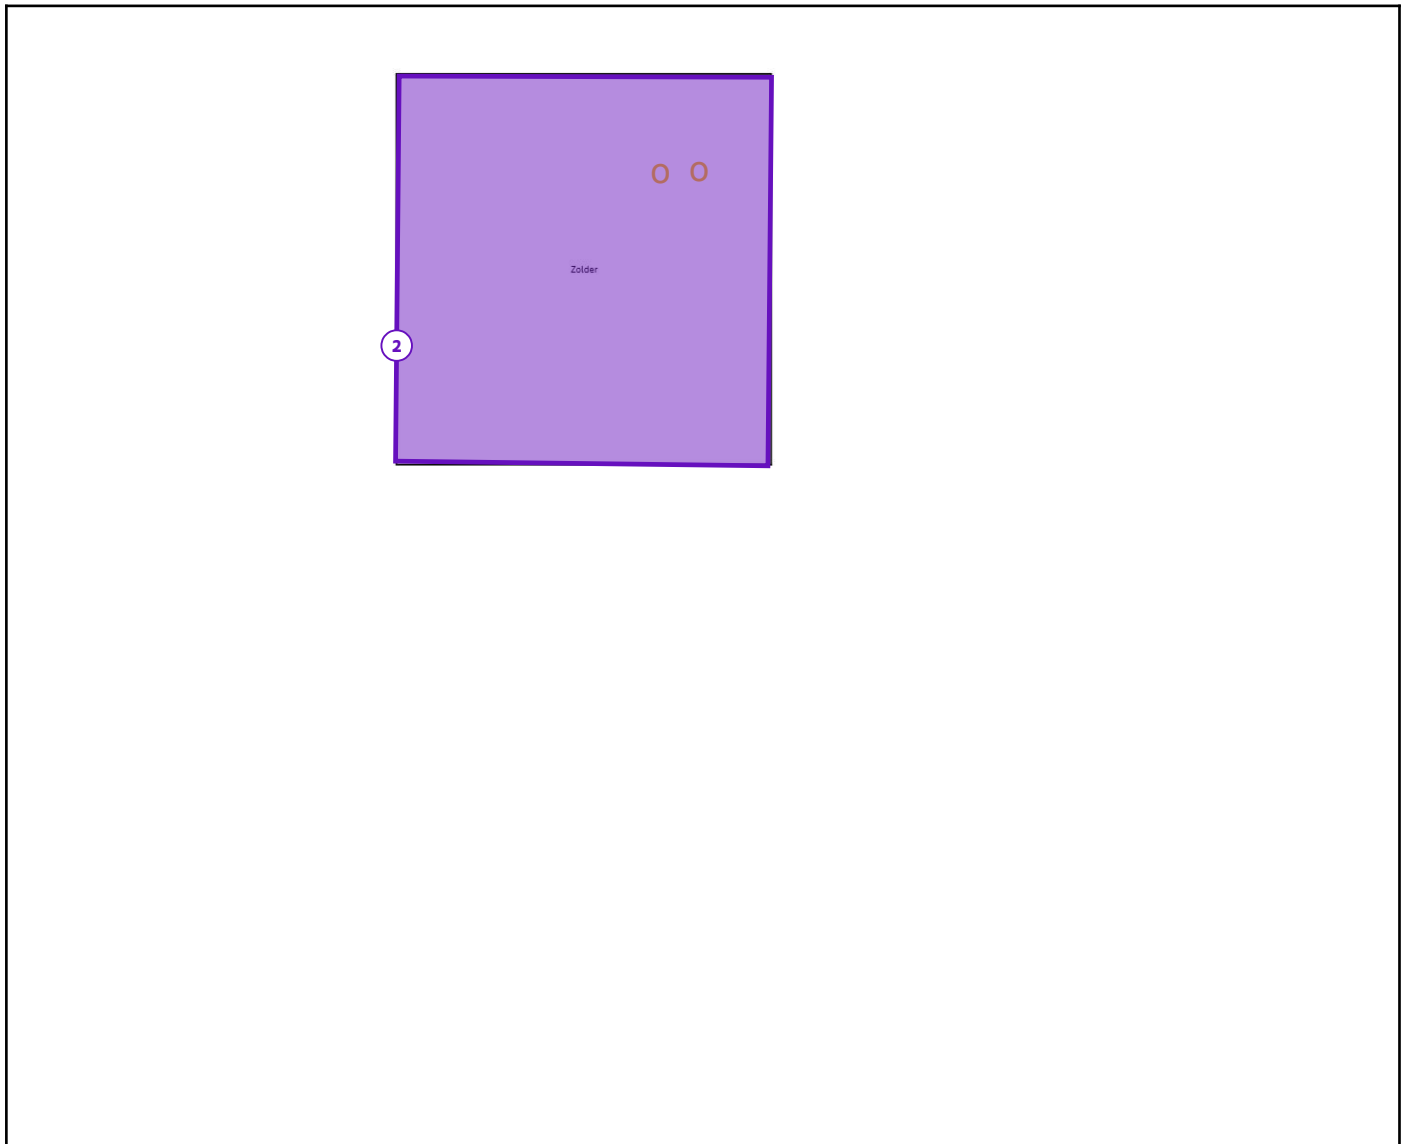
## Plan 1.3: Plan zolder

| Beschrijving | Type | Actie |
|---|---|---|
| 1. Bakeliet | Asbestmateriaal | Zorgvuldig beheren |
| 2. Onderdak van de woning | Advies | - |

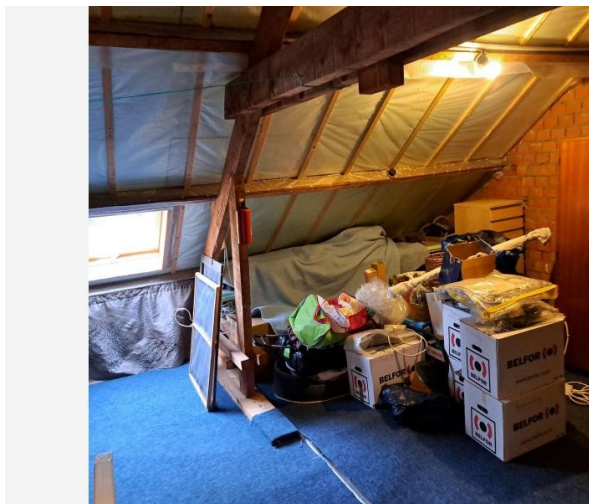
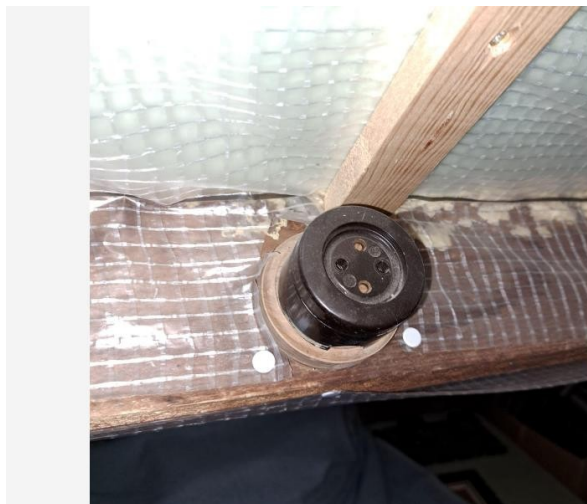
| Fiche 1: Bakeliet..... | 15 |

Het asbestmateriaal valt onder de mijlpaal van 2040.

| Eindbeoordeling materiaalrisico | Laag materiaalrisico en/of verlaagde kans op vezelvrijgave |

| Asbestsoort (vezeltype) | Crocidoliet aanwezig |
| Asbestconcentratie | Laag (< 50%) |
| Toestand van het materiaal | Onbeschadigd, niet verweerd |

| Beschrijving | Bakeliet |
| Asbestmateriaal | Plaat, paneel, tablet - Type Bakeliet |

- Zorg voor een veilig beheer. Vermijd het beschadigen van het asbestmateriaal. Controleer de toestand jaarlijks op wijzigingen.

- Eenvoudige handelingen: mag via doe-het-zelf of door werknemer(s) met opleidingsattest eenvoudige handelingen  
Graag verwijzen wij naar <https://ovam.vlaanderen.be/voorzorgsmaatregelen-bij-asbestverwijdering> of "Toelichting" achteraan beschreven in het asbestattest, waar de methodieken asbestverwijdering worden toegelicht.

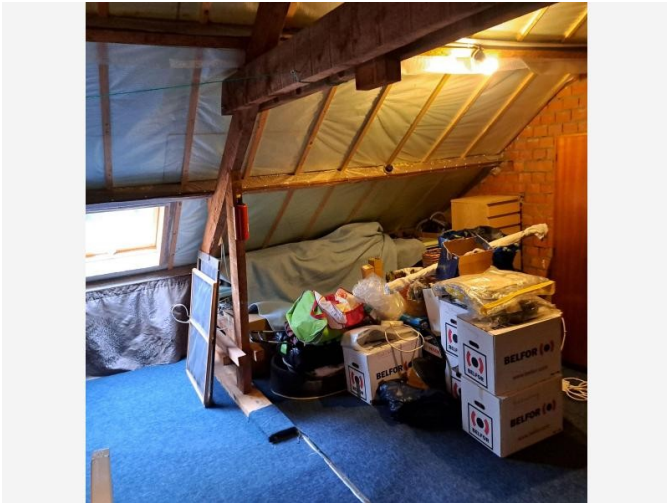
| Fiche 2: Onderdak van de woning..... | 19 |

Het onderdak van de woning is voorzien van een folie.

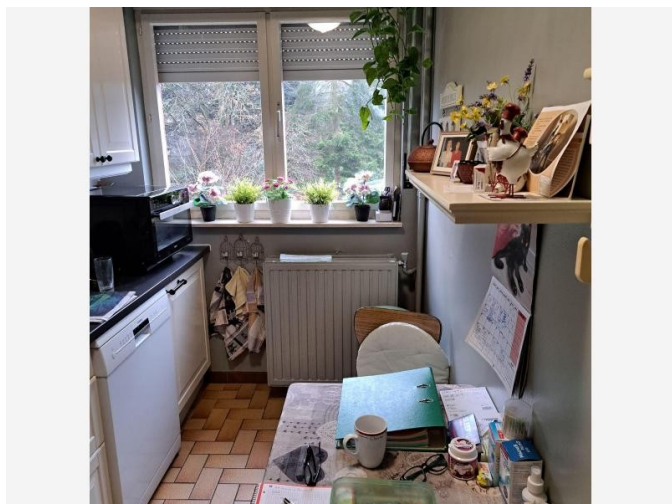
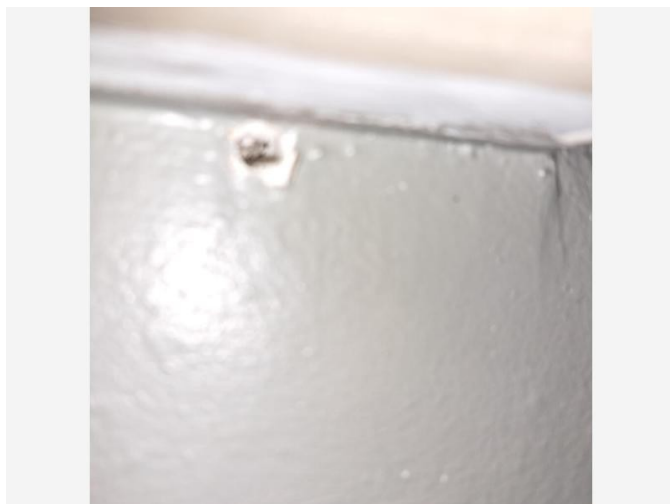
## Fiche 3: Bezetting muren

Geen asbest

| # | Type | Referentie | Resultaat |
|---|---|---|---|
| 3.1 | Mengmonster | 1. Bezetting muren | Geen asbest |

| Opmerking | Geen staal genomen bij verwarmingsketel: staat op de zolder, geen bezetting aanwezig. |

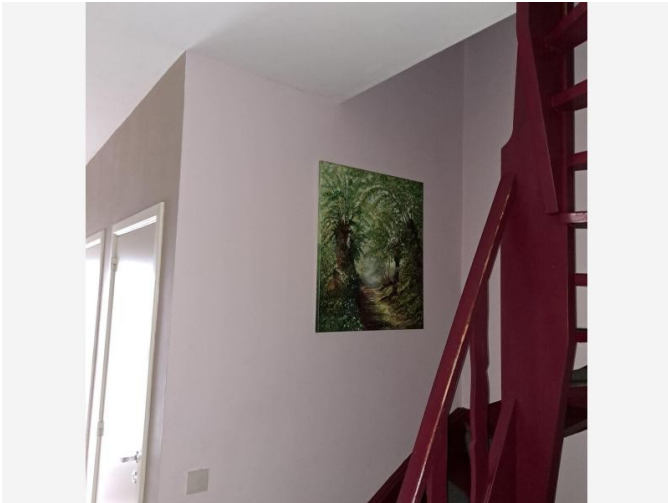
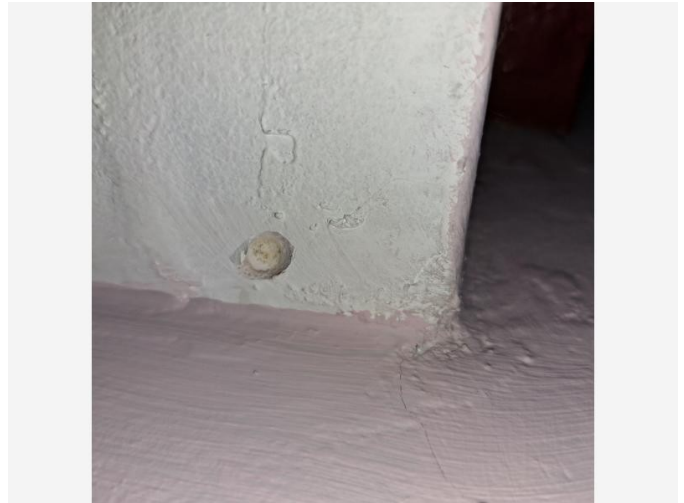
## Fiche 4: Bezetting plafond

Geen asbest

| # | Type | Referentie | Resultaat |
|---|---|---|---|
| 4.1 | Mengmonster | 2. Bezetting plafond | Geen asbest |
