# Asbestinventarisatetest

Maldegemseweg 74, 9910 Aalter

Attestnummer : 20240405-000118.000

**Niet-asbestveilig**

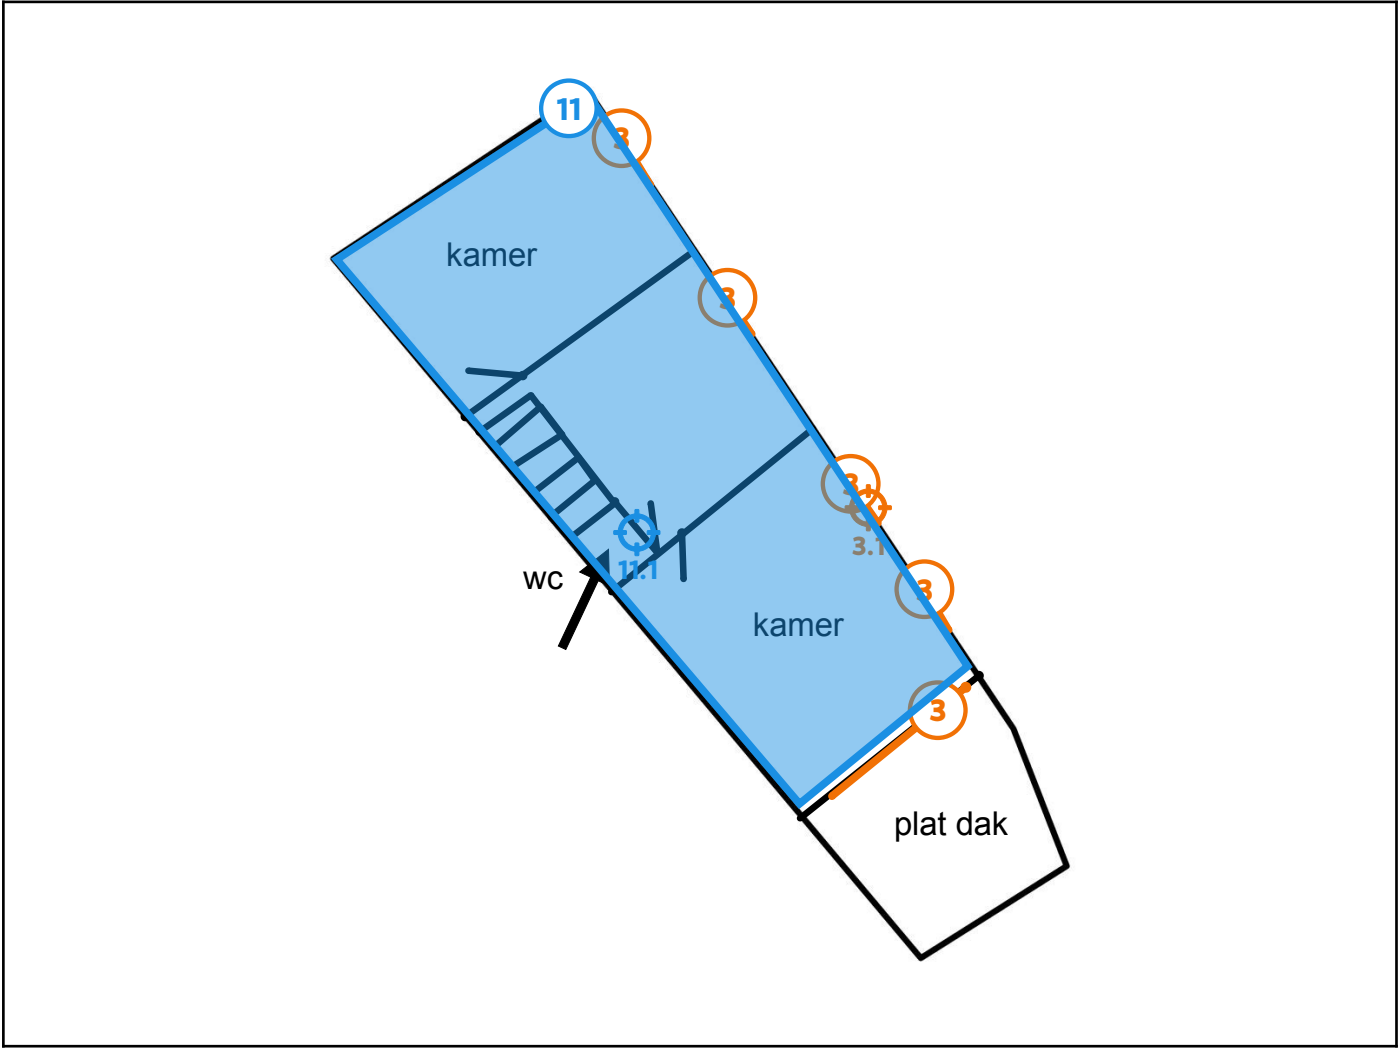
# Plan 1.2: Woning plan +1

| Beschrijving | Type | Actie |
|---|---|---|
| 3. Mastiek ramen | Asbestmateriaal | Verwijderen |

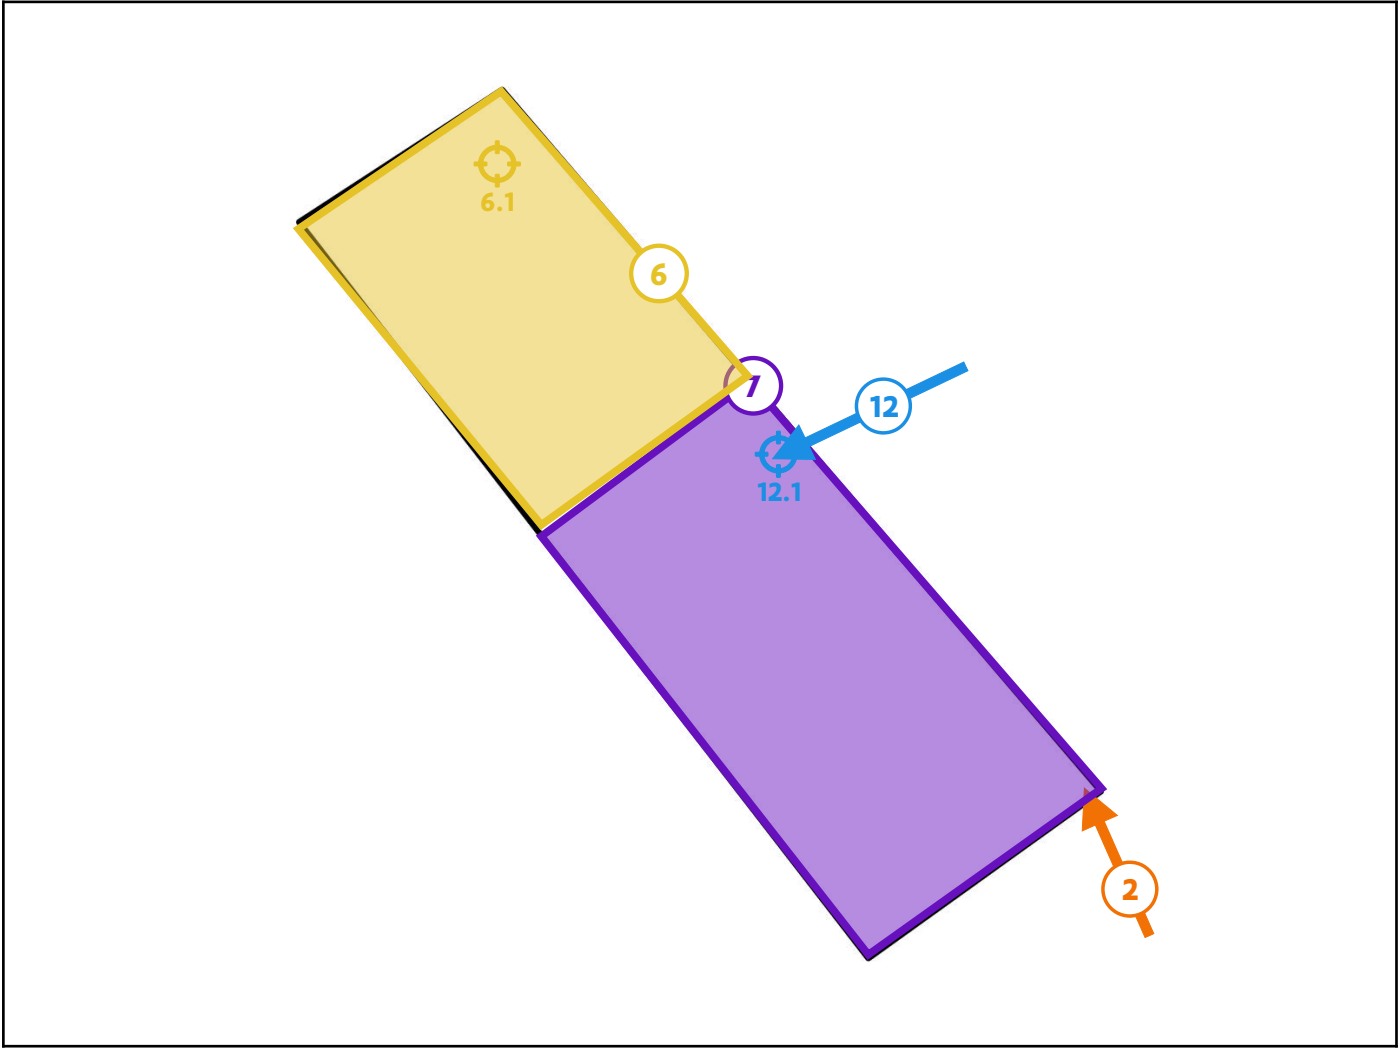
## Plan 2.2: Stal plan +1/dak

| Beschrijving | Type | Actie |
|---|---|---|
| 2. 1 oude golfplaat stal | Asbestmateriaal | Verwijderen |
| 6. Grijs onderdakplaten helling dak straatkant | Asbestmateriaal | Zorgvuldig beheren |

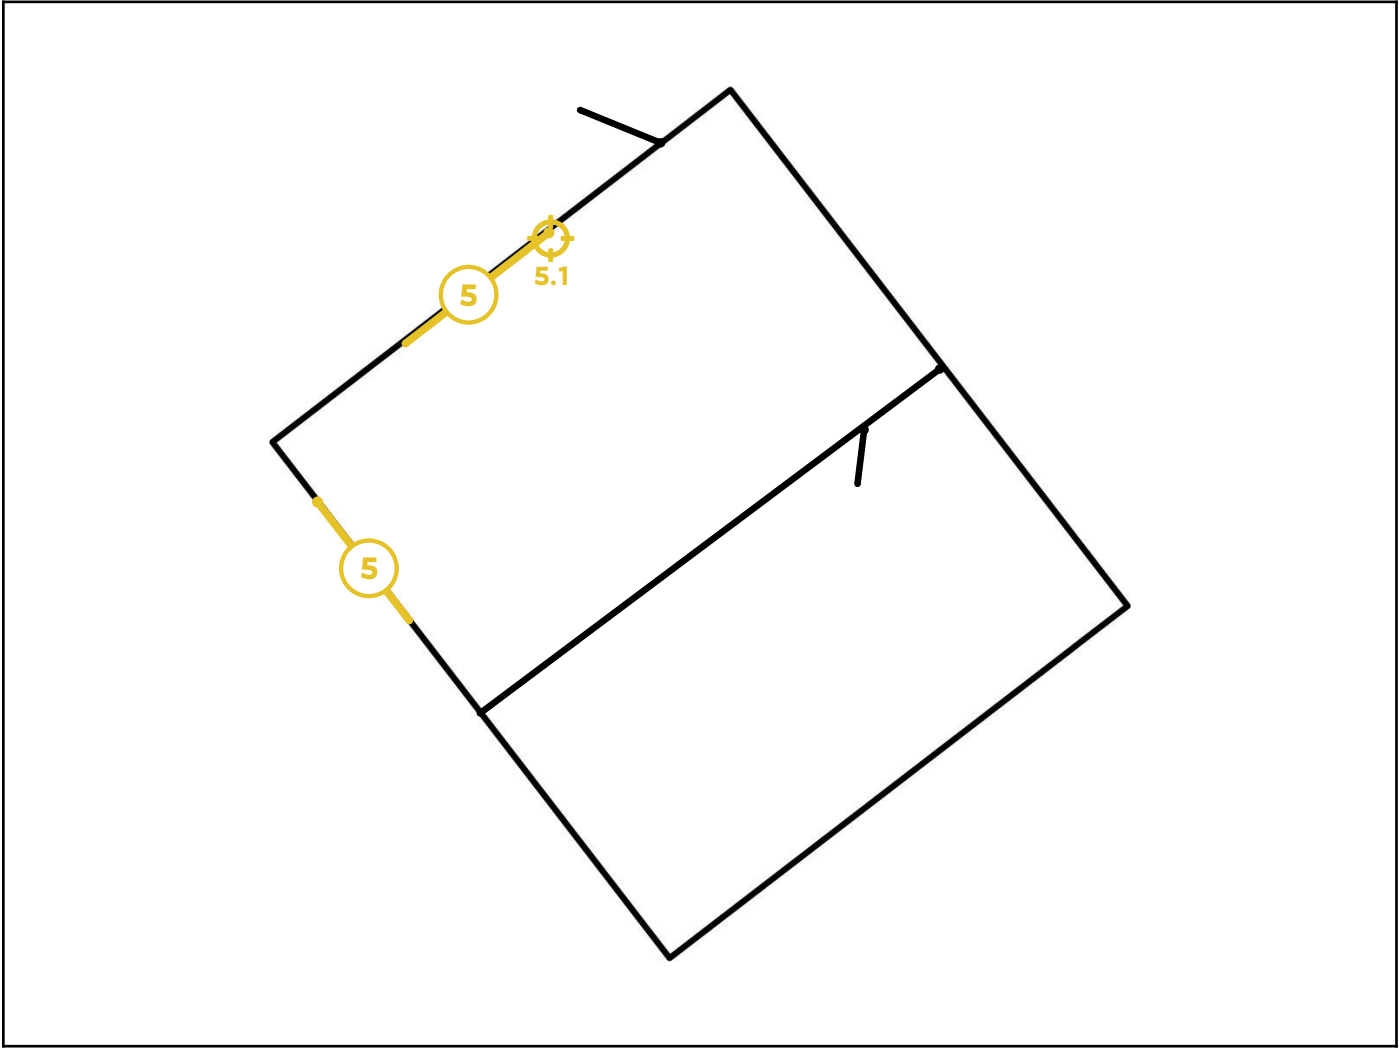
### Plan 3.1: Bijgebouw/Garage plan

| Beschrijving | Type | Actie |
|---|---|---|
| 5. Vensterbank masal | Asbestmateriaal | Zorgvuldig beheren |

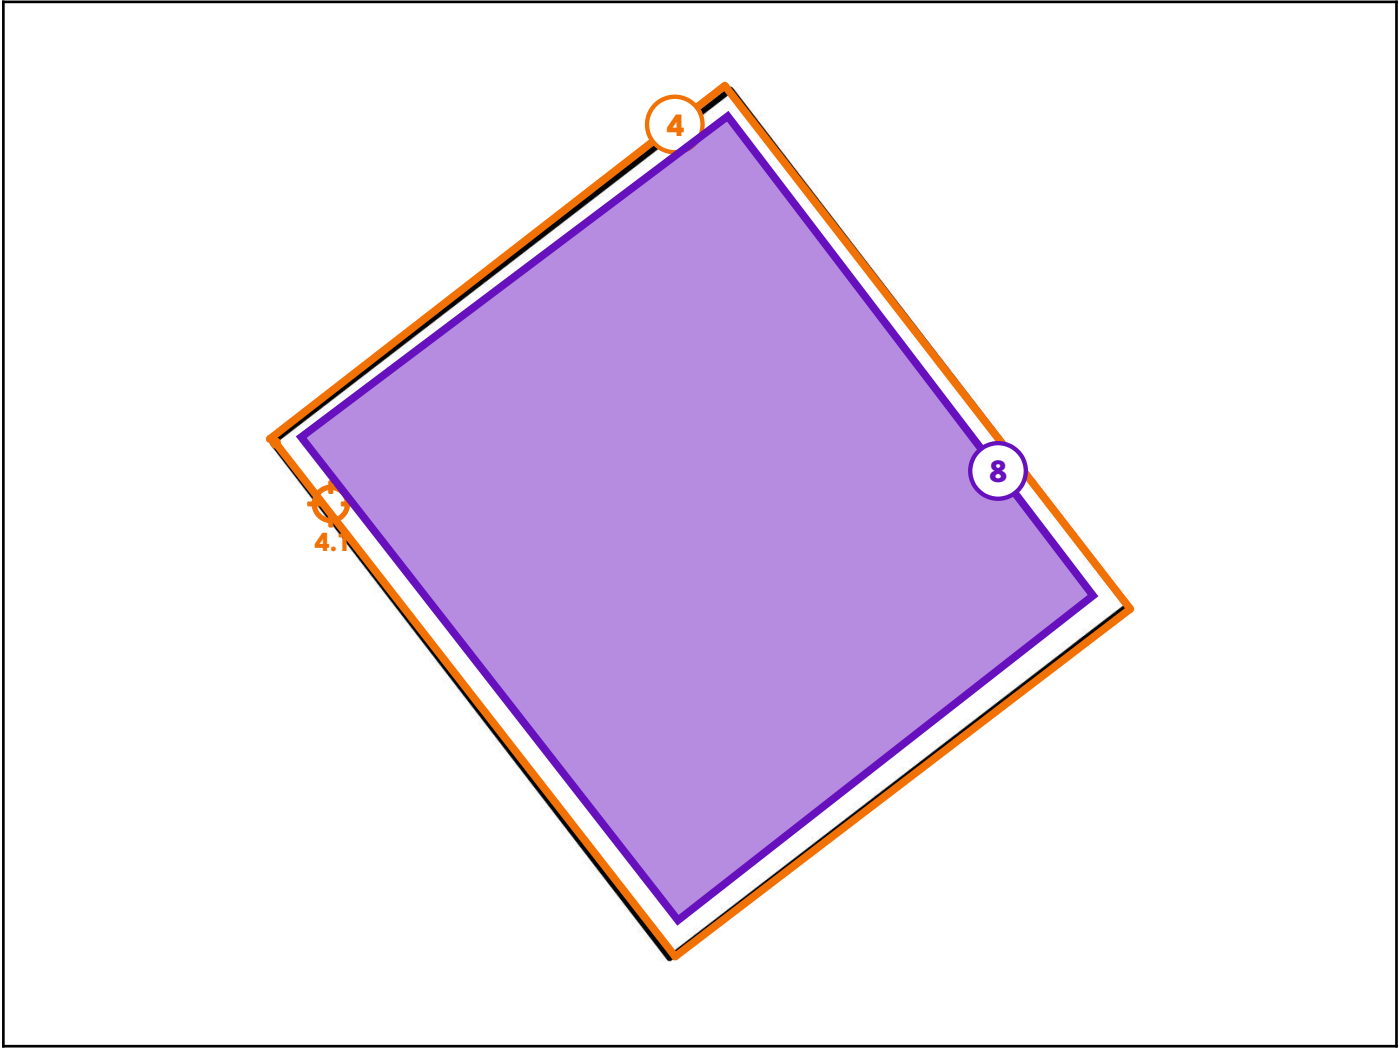
### Plan 3.2: Bijgebouw/Garage Plat dak

| Beschrijving | Type | Actie |
|---|---|---|
| 4. Deksteen bijgebouw/garage | Asbestmateriaal | Verwijderen |

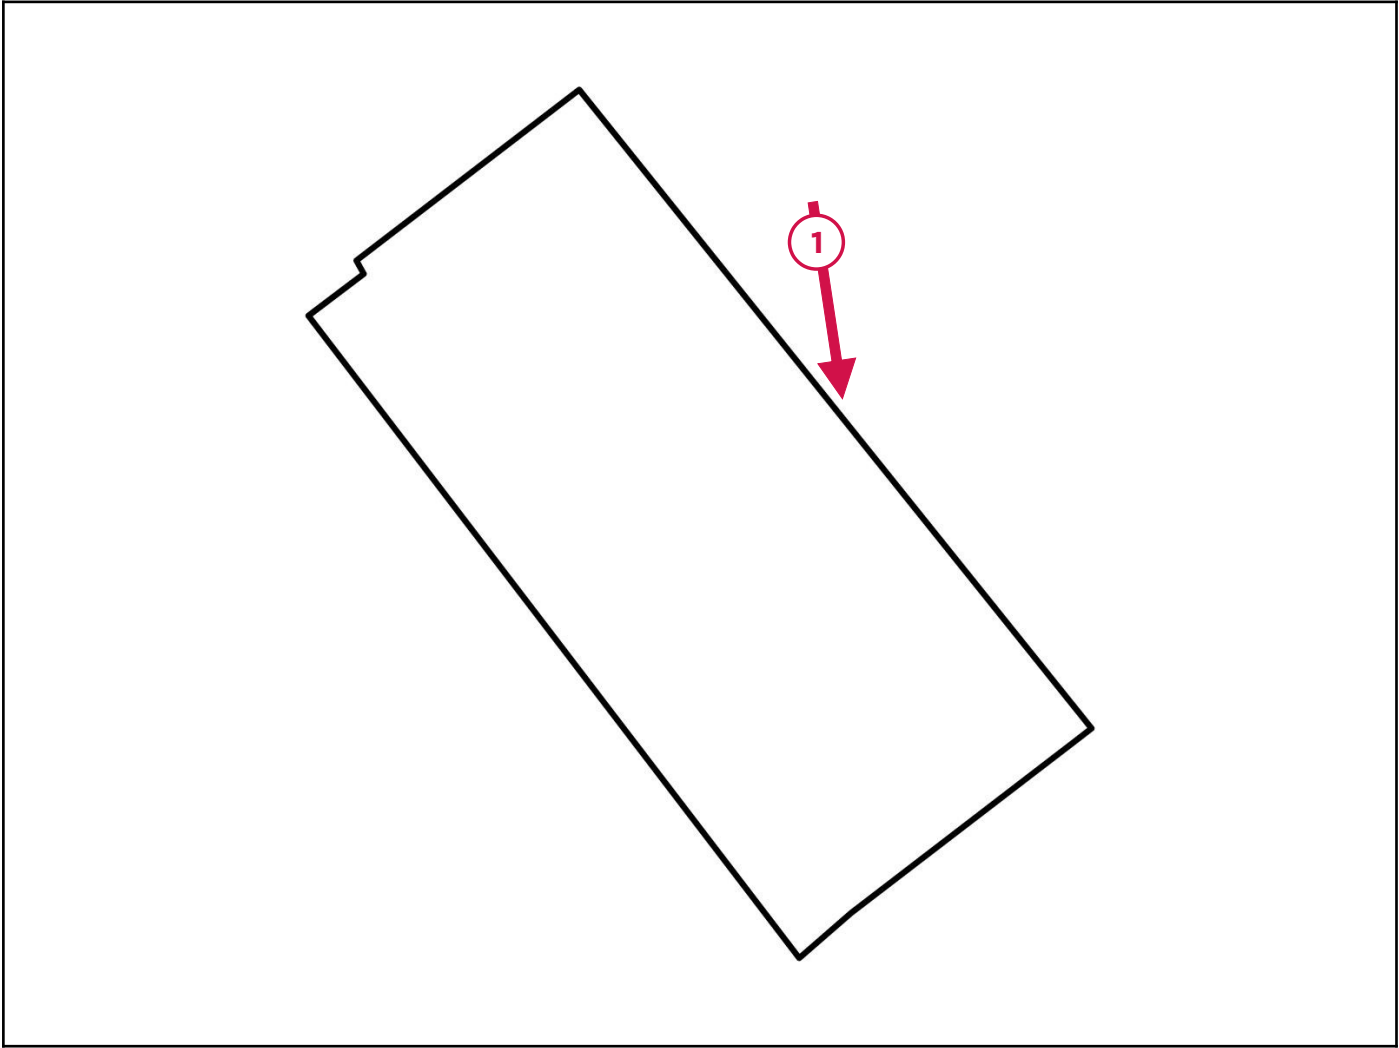
# Plan 4.1: Stal/weidekant plan

| Beschrijving | Type | Actie |
|---|---|---|
| 1. Resten onderdakplaten achter stal/weide | Asbestmateriaal | Dringend verwijderen |

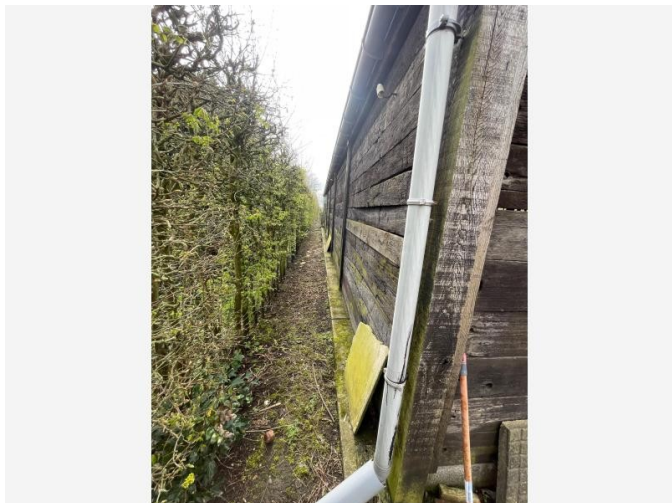
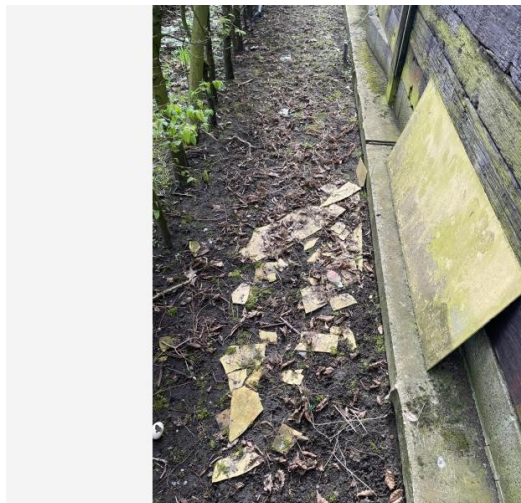
# Fiche 1: Resten onderdakplaten achter stal/weide

Asbestmateriaal - afvalstof

**Dringend verwijderen**

| Beschrijving | Resten onderdakplaten achter stal/weide |
| Opmerking | zie foto |

- Verwijder het asbestafval.

- Eenvoudige handelingen: mag via doe-het-zelf of door werknemer(s) met opleidingsattest eenvoudige handelingen  
<https://ovam.vlaanderen.be/wie-mag-wat-verwijderen>  
Buitentoepassingen, hechtgebonden, beschadigd. Opletten bij breken (vezelvrijgave)  
<https://ovam.vlaanderen.be/voorzorgsmaatregelen-bij-asbestverwijdering>

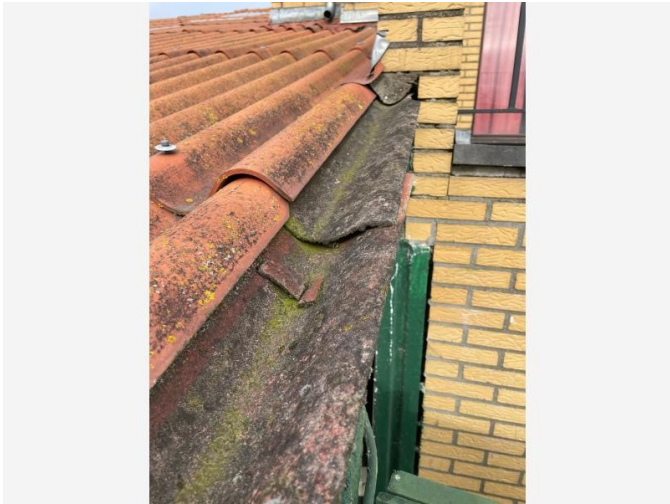
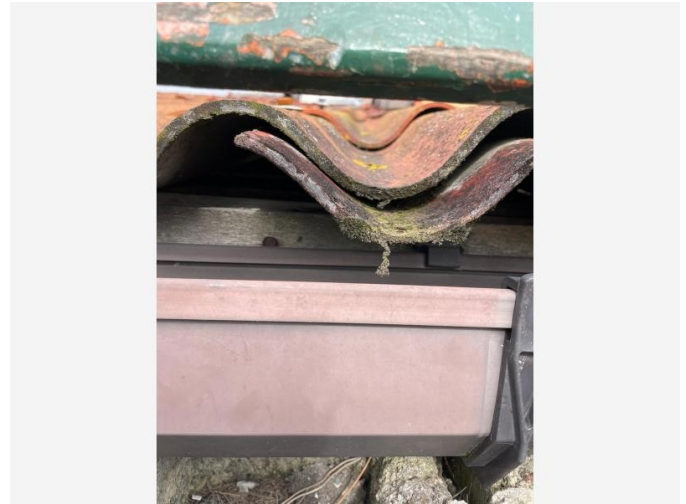
Verwijderen

Buitentoepassingen, hechtgebonden, licht beschadigd. Opletten bij breken (vezelvrijgave)

| Eindbeoordeling materiaalisico | Laag materiaalisico en/of verlaagde kans op vezelvrijgave |

| Toestand van het materiaal | Licht beschadigd, licht verweerd. Intact materiaal type Pical – asbestboard of categorie III ‘gebondenheid’ |

| Opmerking | Er is 1 oude kleine stuk golfplaat gebruikt voor vermoedelijk een herstelling |

- Zorg voor een veilig beheer. Vermijd het beschadigen van het asbestmateriaal. Controleer de toestand jaarlijks op wijzigingen.
- Zorg voor een veilig beheer en verwijder dit asbestmateriaal wanneer het bij werken eenvoudig bereikbaar wordt. Controleer de toestand jaarlijks op wijzigingen.
- Verwijder dit asbestmateriaal zo snel mogelijk. Volg de toestand goed op.

- Eenvoudige handelingen: mag via doe-het-zelf of door werknemer(s) met opleidingsattest eenvoudige handelingen  
<https://ovam.vlaanderen.be/wie-mag-wat-verwijderen>

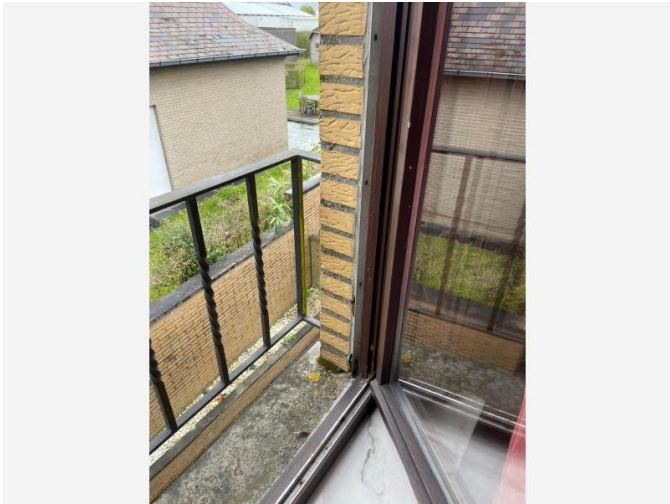
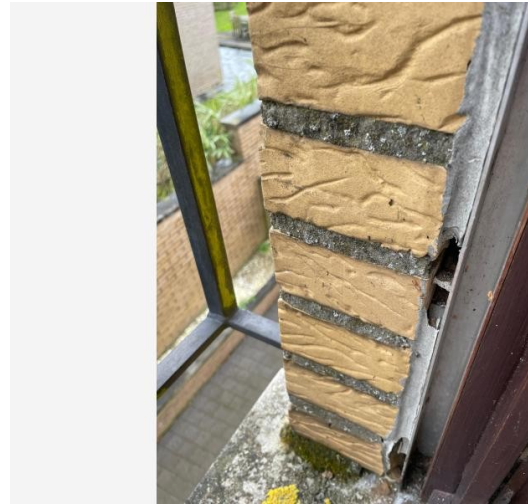
Verwijderen

| Eindbeoordeling materiaalrisico | Verhoogd materiaalrisico en/of verhoogde kans op vezelvrijgave |

| Toestand van het materiaal | Matig beschadigd, matig verweerd |

| # | Type | Referentie | Resultaat |
|---|---|---|---|
| 3.1 | Puntmonster | mastiek ramen | Chrysotiel |

| <b>Opmerking</b> | Gewicht bij benadering. Alle ramen. Getest staal bij raam op 1ste verdiep, beschadigingen reeds aanwezig. |

- Zorg voor een veilig beheer en verwijder dit asbestmateriaal wanneer het bij werken eenvoudig bereikbaar wordt. Controleer de toestand jaarlijks op wijzigingen.
- Verwijder dit asbestmateriaal zo snel mogelijk. Volg de toestand goed op.

- Eenvoudige handelingen: enkel door erkend asbestverwijderaar  
<https://ovam.vlaanderen.be/wie-mag-wat-verwijderen>  
Buitentoepassingen, hechtgebonden, matig beschadigd. Vezelvrijgave is zekerheid bij verwijdering.  
<https://ovam.vlaanderen.be/voorzorgsmaatregelen-bij-asbestverwijdering>

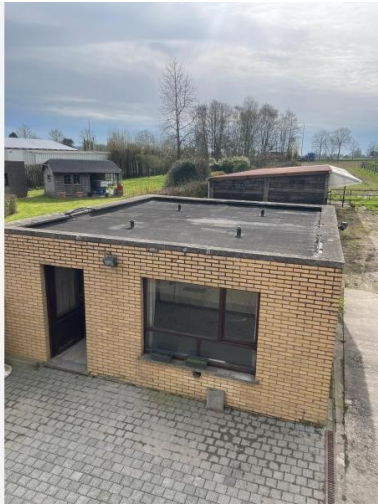
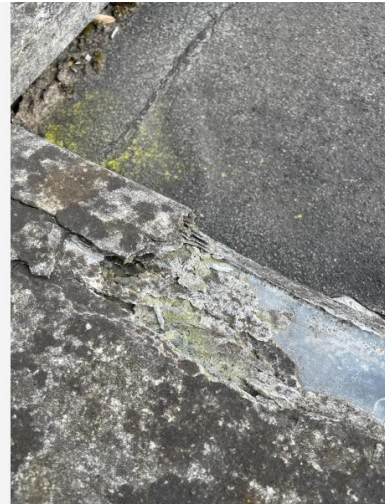
Verwijderen

Buitentoepassingen, hechtgebonden, op veel plaatsen zwaar beschadigd. Opletten bij breken (vezelvrijgave)  
<https://ovam.vlaanderen.be/voorzorgsmaatregelen-bij-asbestverwijdering>

| Eindbeoordeling materiaalisico | Verhoogd materiaalisico en/of verhoogde kans op vezelvrijgave |

| Toestand van het materiaal | Zwaar beschadigd, zwaar verweerd |

| Opmerking | De deksteen is bij benadering 25meter aan lengte, rondom bijgebouw, garage |

- Verwijder dit asbestmateriaal zo snel mogelijk. Volg de toestand goed op.
- Hemelwater dat afspoelt van asbestcement daken of gevels kan asbestdeeltjes bevatten. Gebruik het enkel voor gesloten circuits (bv. spoelen toiletten). Reinig na het vervangen van het dak of de gevel de dakgoten en regenwaterput of -ton om asbesthoudend sediment of slib te verwijderen

- Eenvoudige handelingen: mag via doe-het-zelf of door werknemer(s) met opleidingsattest eenvoudige handelingen  
<https://ovam.vlaanderen.be/wie-mag-wat-verwijderen>  
Buitentoepassingen, hechtgebonden, op veel plaatsen zwaar beschadigd. Opletten bij breken (vezelvrijgave)  
<https://ovam.vlaanderen.be/voorzorgsmaatregelen-bij-asbestverwijdering>
- Eenvoudige handelingen: enkel door erkend asbestverwijderaar  
<https://ovam.vlaanderen.be/wie-mag-wat-verwijderen>

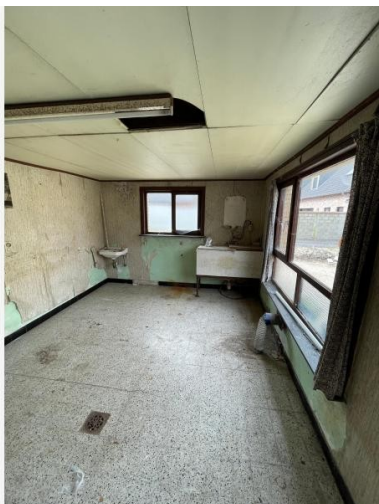
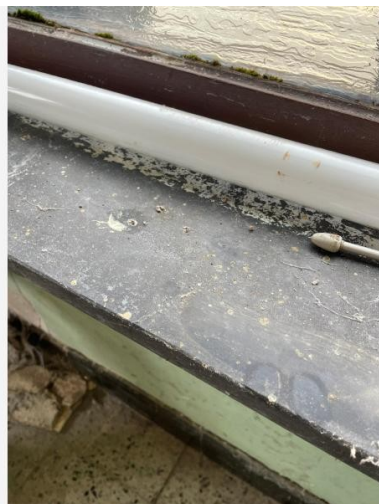
Zorgvuldig beheren

| Eindbeoordeling materiaalarisico | Laag materiaalarisico en/of verlaagde kans op vezelvrijgave |

| Toestand van het materiaal | Onbeschadigd, niet verweerd |

| Opmerking | De 2 vensterbanken in bijgebouw/garage getest. Geldig voor alle gelijkaardige vensterbanken. |

- Zorg voor een veilig beheer. Vermijd het beschadigen van het asbestmateriaal. Controleer de toestand jaarlijks op wijzigingen.
- Zorg voor een veilig beheer en verwijder dit asbestmateriaal wanneer het bij werken eenvoudig bereikbaar wordt. Controleer de toestand jaarlijks op wijzigingen.

- Eenvoudige handelingen: mag via doe-het-zelf of door werknemer(s) met opleidingsattest eenvoudige handelingen  
<https://ovam.vlaanderen.be/wie-mag-wat-verwijderen>  
Binnentoepassingen, hechtgebonden, niet beschadigd. Opletten bij breken (vezelvrijgave)  
<https://ovam.vlaanderen.be/voorzorgsmaatregelen-bij-asbestverwijdering>

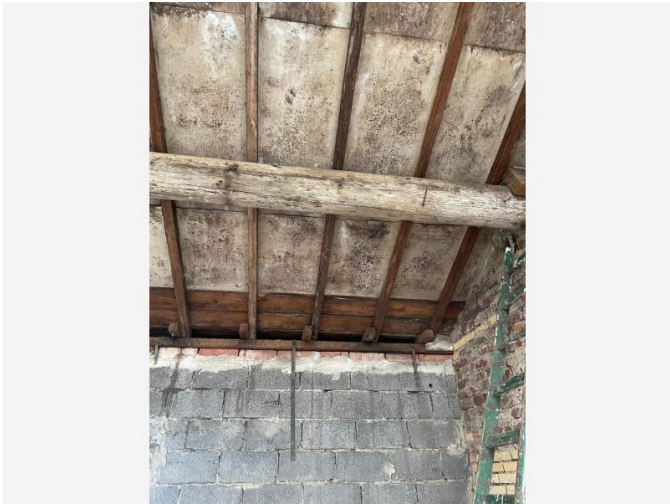
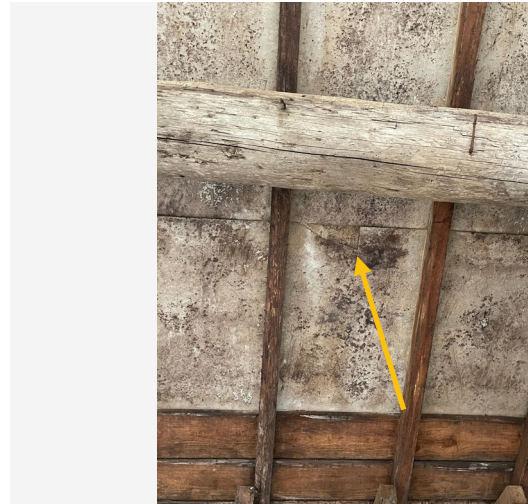
Zorgvuldig beheren

| Opmerking | Oppervlakte bij benadering. Enkel in stal vast te stellen. Groot vermoeden van in het dakpannendak van de woning!! Niet inspecteerbaar. |

- Zorg voor een veilig beheer en verwijder dit asbestmateriaal wanneer het bij werken eenvoudig bereikbaar wordt. Controleer de toestand jaarlijks op wijzigingen.
- Verwijder dit asbestmateriaal zo snel mogelijk. Volg de toestand goed op.

- Eenvoudige handelingen: mag via doe-het-zelf of door werknemer(s) met opleidingsattest eenvoudige handelingen  
<https://ovam.vlaanderen.be/wie-mag-wat-verwijderen>

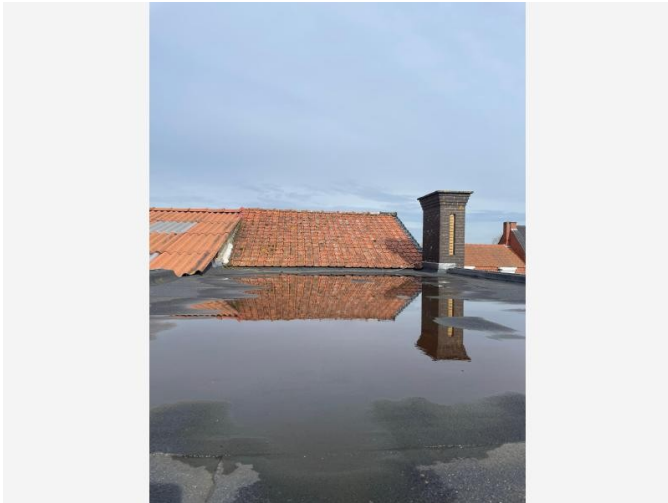
Mogelijk asbestverdachte roofing. Geen staalname genomen wegens ontoegankelijkheid van bovenste plat dak. En destructief onderzoek nodig om een staal te nemen tot op de drager. Anders lekschade tot gevolg. De roofing op bijgebouw/garage zal een valse resultaat geven omdat de beschadigde asbest-dekstenen vezels afgeven met regenwater op de roofing.
