# Asbestinventarisatetest

Rembert Dodoensstraat 39, 2800 Mechelen

Attestnummer : 20251205-000054.000

**Niet-asbestveilig**

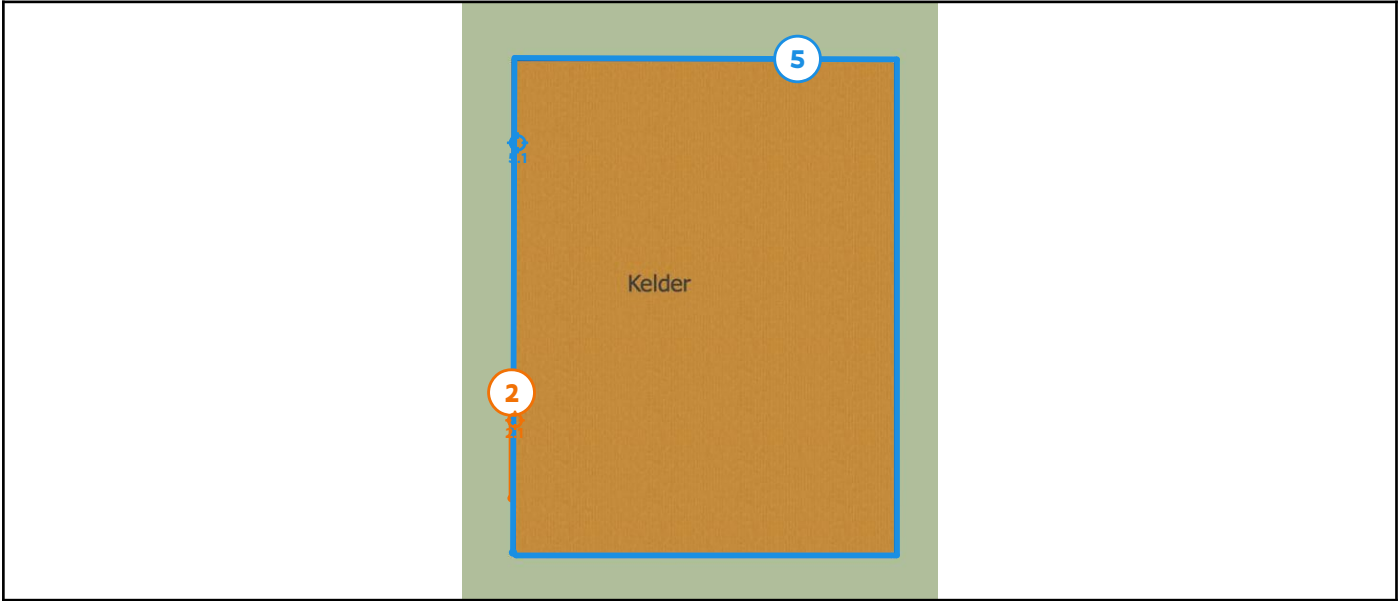
# Plan 1.1: Kelder

| Beschrijving | Type | Actie |
|---|---|---|
| 2. AC wandplaten | Asbestmateriaal | Verwijderen |
| 5. Cementen smeerlaag binnen | Geen asbest | - |

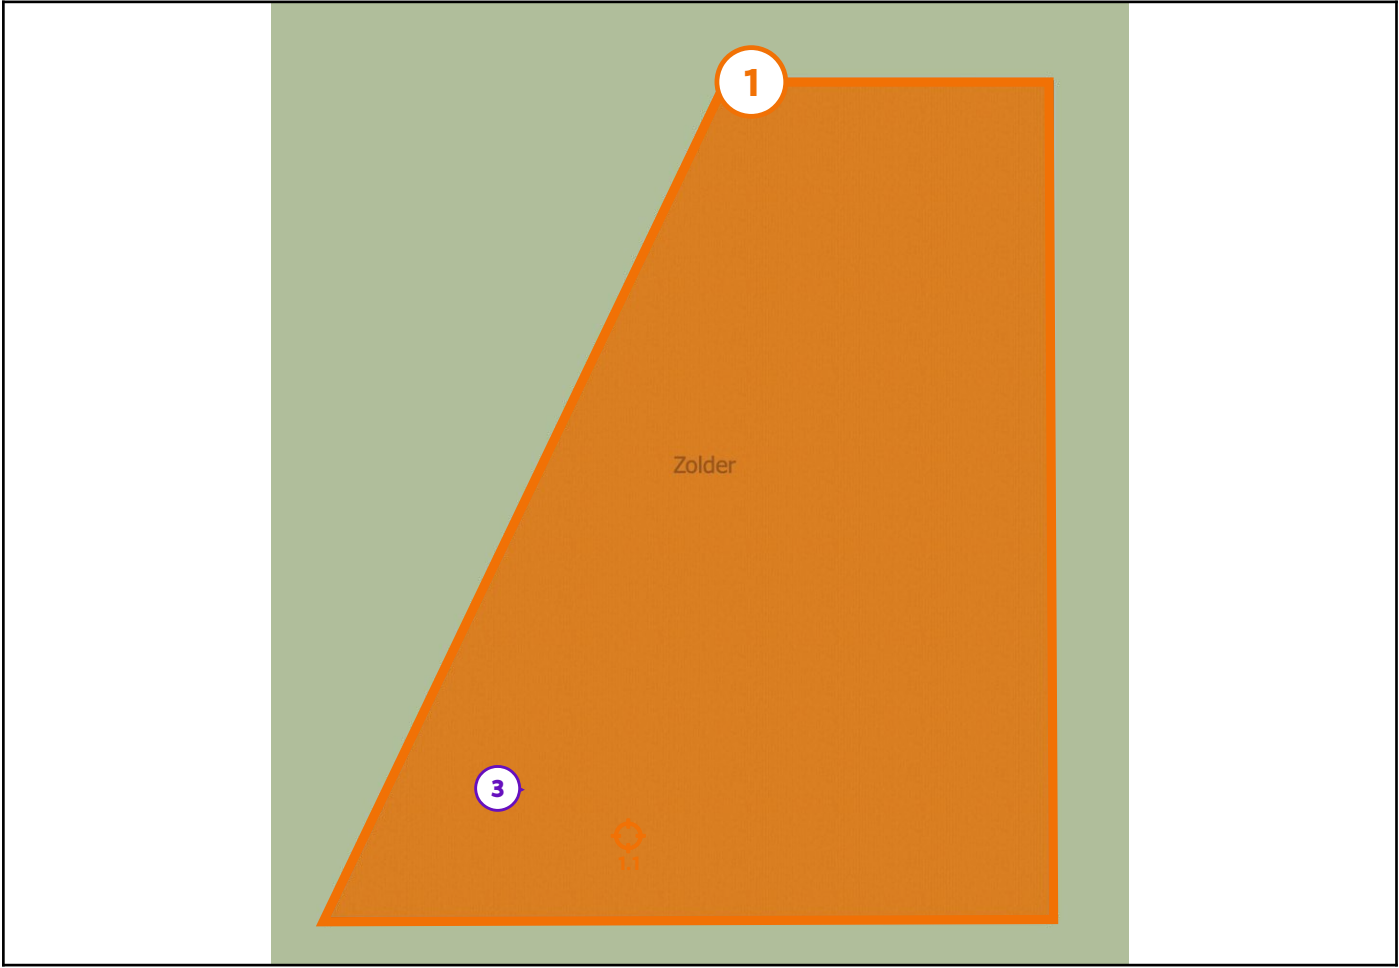
# Plan 1.4: Zolder

| Beschrijving | Type | Actie |
|---|---|---|
| 1. Dak bestaande uit leien | Asbestmateriaal | Verwijderen |
| 3. Rookgaskanaal | Beperking | - |

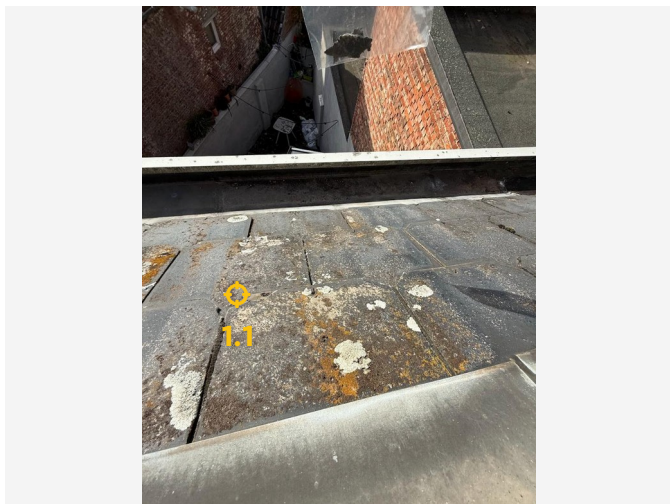
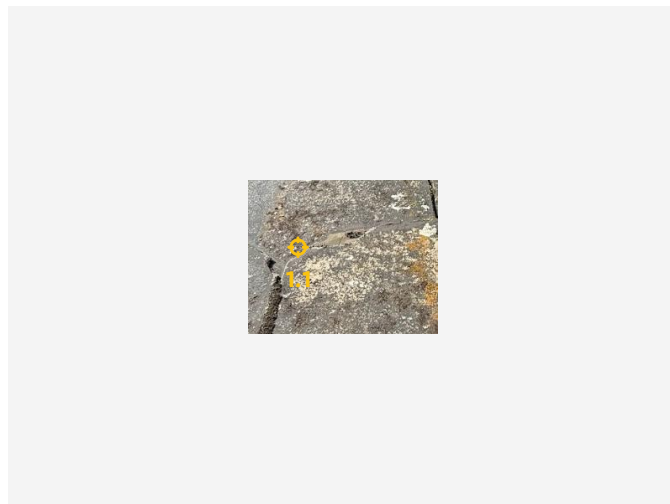
Overzichtsfoto

Detailfoto

Het asbestmateriaal valt onder de mijlpaal van 2034.

| Eindbeoordeling materiaalrisico | Verhoogd materiaalrisico en/of verhoogde kans op vezelvrijgave |

| Gebondenheid | Categorie 1: hechtgebonden in oorsprong |
| Asbestsoort (vezeltype) | Alleen chrysotiel |
| Asbestconcentratie | Laag (< 50%) |
| Afschermingsgraad van het gehele materiaal | Geheel of deels vrij aan de buitenlucht |
| Toestand van het materiaal | Matig beschadigd, matig verweerd |

| # | Type | Referentie | Resultaat |
|---|---|---|---|
| 1.1 | Puntmonster | Do 39 lei punt | Chrysotiel |

| Beschrijving | Dak bestaande uit leien |
| Asbestmateriaal | Dak- en gevelbekleding - Lei, shingle |

- Verwijder dit asbestmateriaal zo snel mogelijk. Volg de toestand goed op.
- Hemelwater dat afspoelt van asbestcement daken of gevels kan asbestdeeltjes bevatten. Gebruik het enkel voor gesloten circuits (bv. spoelen toiletten). Reinig na het vervangen van het dak of de gevel de dakgoten en regenwaterput of -ton om asbesthoudend sediment of slib te verwijderen

- Eenvoudige handelingen: mag via doe-het-zelf of door werknemer(s) met opleidingsattest eenvoudige handelingen  
Deze toepassing kan door een aannemer die over een opleidingsattest eenvoudige handelingen beschikt of door een particulier (doe-het-zelf), verwijderd worden indien er geen verhoogd risico op vrijgave van asbestvezels (max. concentratie 0,01 vezels/cm<sup>3</sup> - CODEX Art. VI.3-54) ontstaat en de toepassing voorafgaand wordt gefixeerd/bevochtigd; de individuele elementen zonder machinale werktuigen (boormachine, slijpschijf, hogedrukreiniger,...) en zonder breken of gooien een voor een losgemaakt worden; en ten slotte dubbel en luchtdicht verpakt weggevoerd worden naar een erkend afvalpunt (recyclagepark).

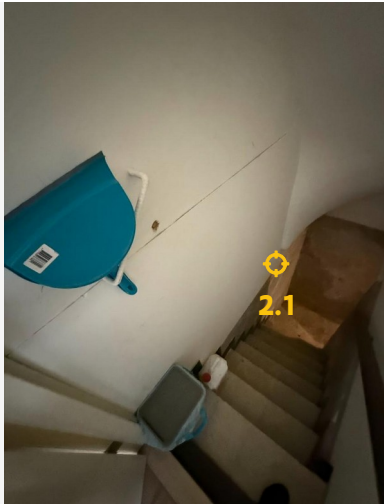
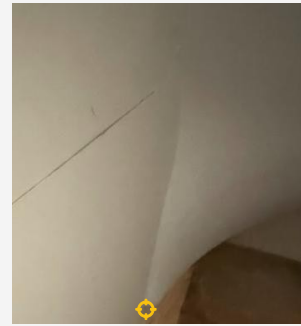
Overzichtsfoto

Detailfoto

Het asbestmateriaal valt onder de mijlpaal van 2034.

| Eindbeoordeling materiaalarisico | Zeer laag materiaalarisico en/of zeer lage kans op vezelvrijgave |

| Gebondenheid | Categorie 1: hechtgebonden in oorsprong |
| Afschermingsgraad van het gehele materiaal | Niet stootvaste afscherming |
| Toestand van het materiaal | Licht beschadigd, licht verweerd. Intact calciumsilicaatmateriaal of categorie III 'gebondenheid' |

| # | Type | Referentie | Resultaat |
|---|---|---|---|
| 2.1 | Puntmonster | Do 39 plaat kelder punt | Chrysotiel |

| Beschrijving | AC wandplaten |
| Asbestmateriaal | Dak- en gevelbekleding - Plaat |

- Zorg voor een veilig beheer. Vermijd het beschadigen van het asbestmateriaal. Controleer de toestand jaarlijks op wijzigingen.

- Eenvoudige handelingen: mag via doe-het-zelf of door werknemer(s) met opleidingsattest eenvoudige handelingen  
Deze toepassing kan door een aannemer die over een opleidingsattest eenvoudige handelingen beschikt of door een particulier (doe-het-zelf), verwijderd worden indien er geen verhoogd risico op vrijgave van asbestvezels (max. concentratie 0,01 vezels/cm<sup>3</sup> - CODEX Art. VI.3-54) ontstaat en de toepassing voorafgaand wordt gefixeerd/bevochtigd; de individuele elementen zonder machinale werktuigen (boormachine, slijpschijf, hogedrukreiniger,...) en zonder breken of gooien een voor een losgemaakt worden; en ten slotte dubbel en luchtdicht verpakt weggevoerd worden naar een erkend afvalpunt (recyclagepark).

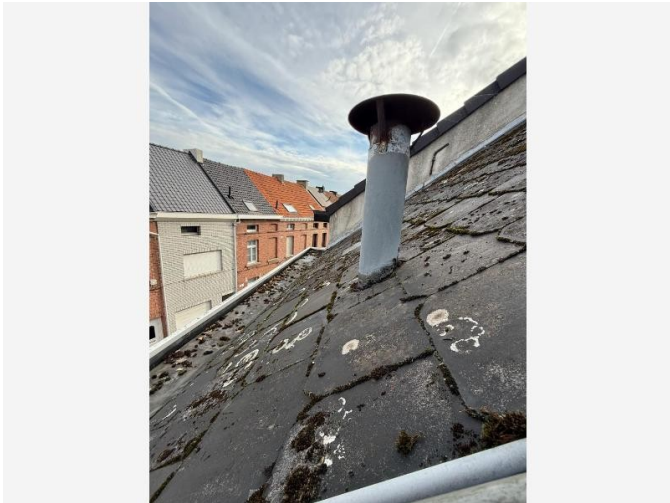
*Situeringsfoto*

**Reden:** Het te onderzoeken materiaal situeert zich hoger dan 3,50 m te rekenen vanaf een veilige ondergrond

**Uitleg van de asbestdeskundige:** Niet mogelijk om rookgaskanaal binnenin te inspecteren wegens hoogte >3,5m.

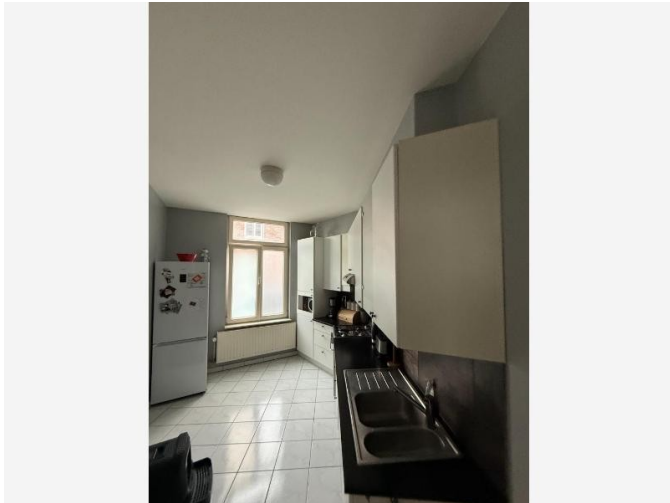
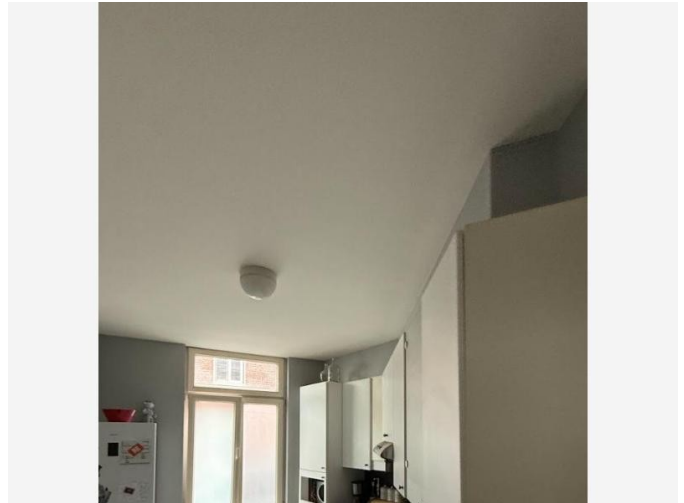
Situeringfoto

Detailfoto

Niet-asbesthoudend gipsplaat plafond. Achterliggende materialen konden niet geïnspecteerd worden zonder een destructief onderzoek uit te voeren.

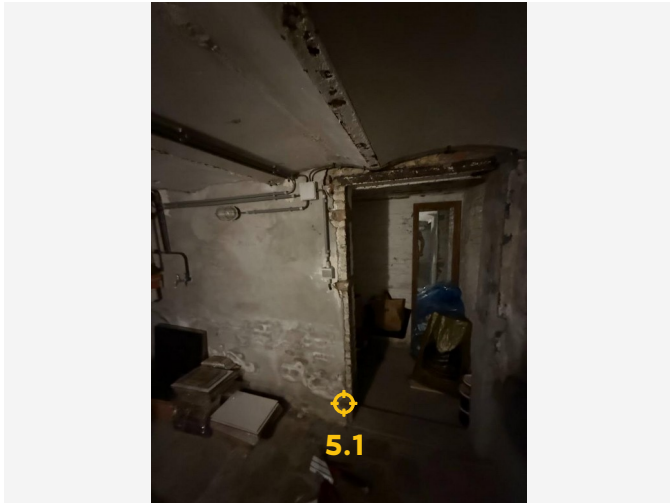
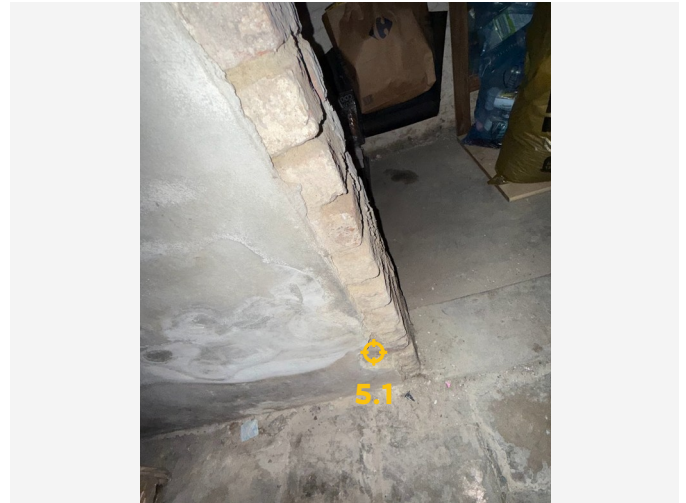
## Fiche 5: Cementen smeerlaag binnen

Overzichtsfoto

Detailfoto

Geen asbest

| # | Type | Referentie | Resultaat |
|---|---|---|---|
| 5.1 | Puntmonster | Do 39 cement punt | Geen asbest |

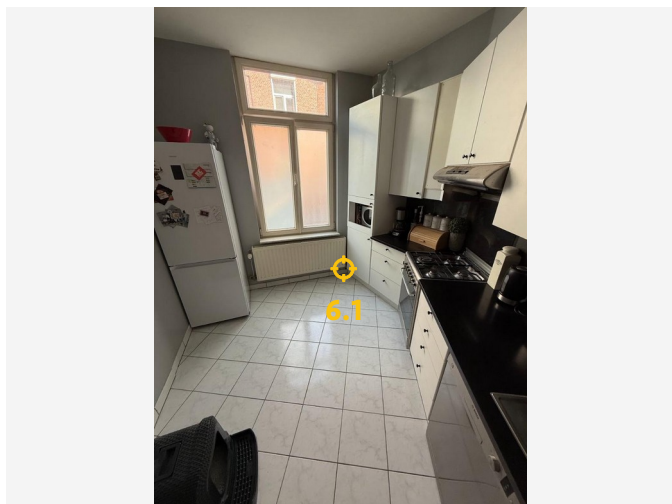
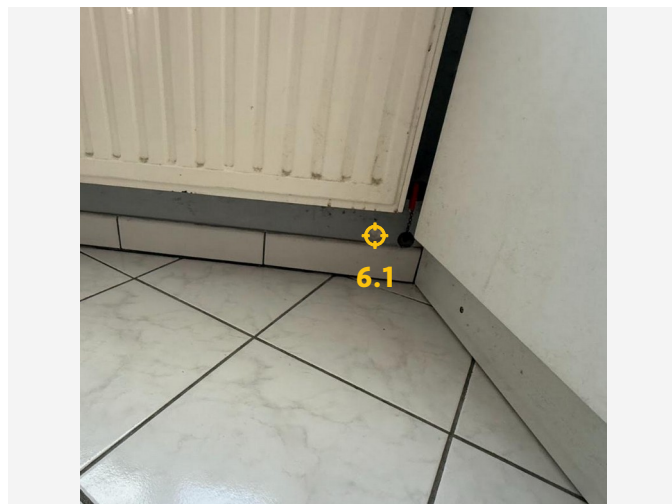
## Fiche 6: Pleisterwerk wanden

Overzichtsfoto

Detailfoto

Geen asbest

| # | Type | Referentie | Resultaat |
|---|---|---|---|
| 6.1 | Mengmonster | Do 39 pleister muur meng | Geen asbest |

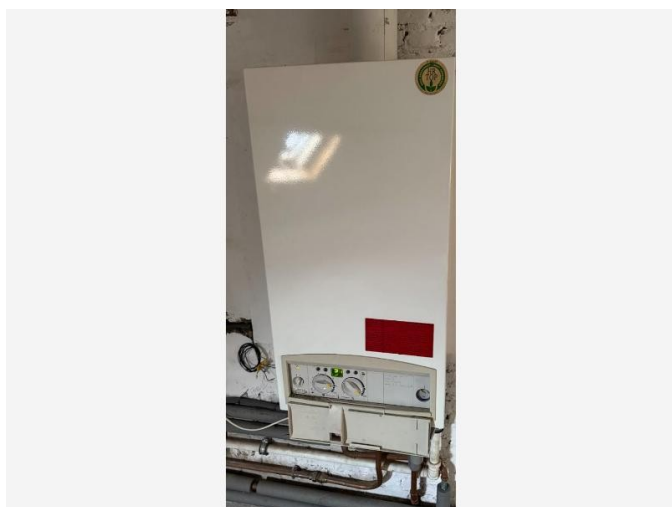
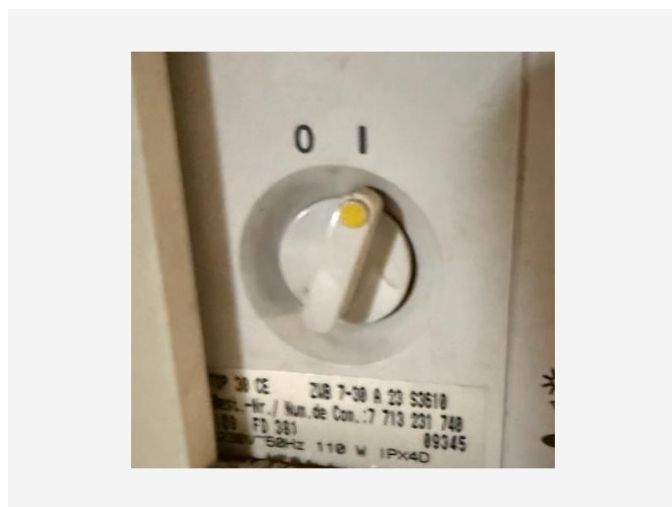
### Fiche 7: CV-ketel (niet verdacht)

| Beschrijving | Notitie | Terug te vinden op plannen |
|---|---|---|
| Fiche 7: CV-ketel (niet verdacht) | De CV-ketel (dichtingen, isolerend materiaal) is niet asbestverdacht. | - |
