# Asbestinventarisatetest

O.L. Vrouwstraat 1/2, 2850 Boom

Attestnummer : 20231001-000066.001

Uitgegeven op : 01.10.2023

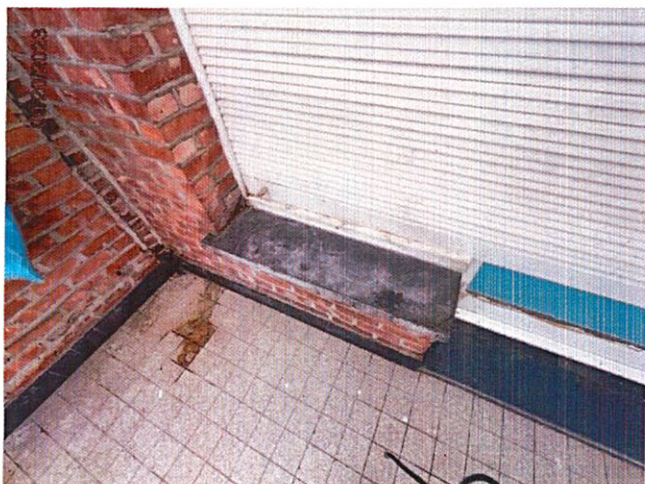
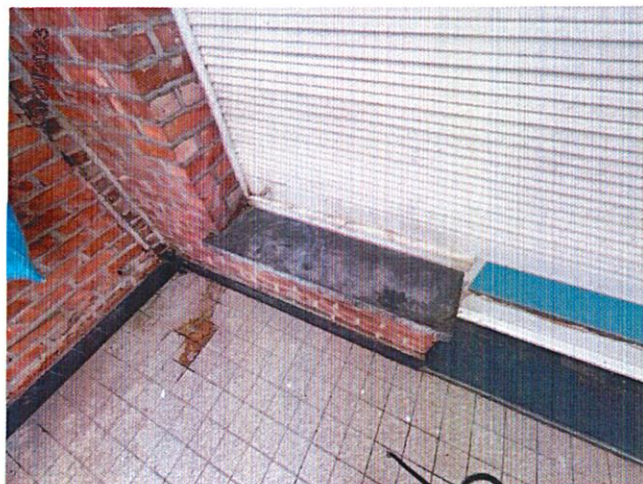
| Fiche 1: Appartement: Glasalplaten schrijnwerk..... | 15 |

Het asbestmateriaal valt onder de mijlpaal van 2040.

**Zorgvuldig beheren**

| Eindbeoordeling materiaalarisico | Laag materiaalarisico en/of verlaagde kans op vezelvrijgave |

| Asbestsoort (vezeltype) | Crocidoliet aanwezig |
| Asbestconcentratie | Laag (< 50%) |
| Toestand van het materiaal | Onbeschadigd, niet verweerd |

| Asbestmateriaal | Plaat, paneel, tablet - Geëmailleerd, type Glasal |

- Zorg voor een veilig beheer. Vermijd het beschadigen van het asbestmateriaal. Controleer de toestand jaarlijks op wijzigingen.

- Eenvoudige handelingen: mag via doe-het-zelf of door werknemer(s) met opleidingsattest eenvoudige handelingen  
Volgens de richtlijnen in de Codex Welzijn op het werk, Boek VI titel 3 asbest, mogen hechtgebonden asbesttoepassingen die niet beschadigd zijn of waarbij er geen vrije vezels zichtbaar zijn en waarbij verwijdering geen aanleiding geeft tot een wijziging van de toestand verwijderd worden via de methode van eenvoudige handelingen.

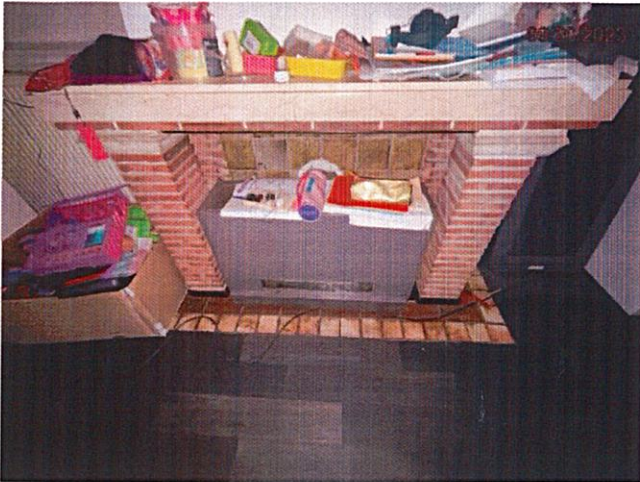
## Fiche 2: Appartement: Dichtingen in gaskachel

Er werd geen informatie gevonden over de gaskachel op de databank van Intechnum. Aangezien het bouwjaar niet gekend is, dient deze als asbestverdacht te worden beschouwd (asbestvrij vanaf 1999).

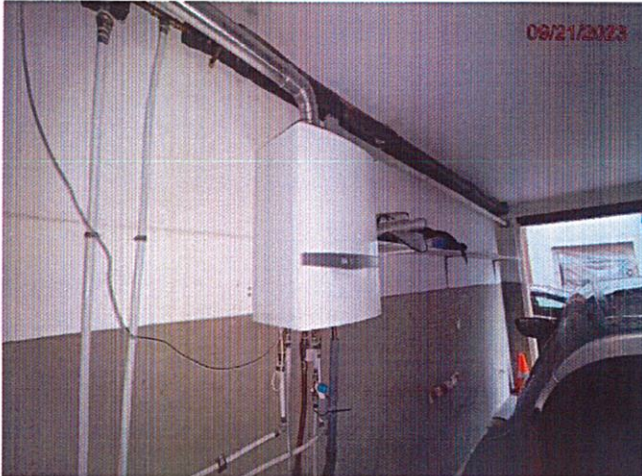
## Fiche 3: Appartement: Dichtingen in C.V installatie

C.V installatie Vaillant EcoTecPlus van het bouwjaar 2018 Omwille van het recente bouwjaar, mogen de dichtingen in de C.V installatie als asbestvrij beschouwd worden (asbestvrij vanaf 1999). Identificatieplaatje in bijlagen bewijsstuk foto 3

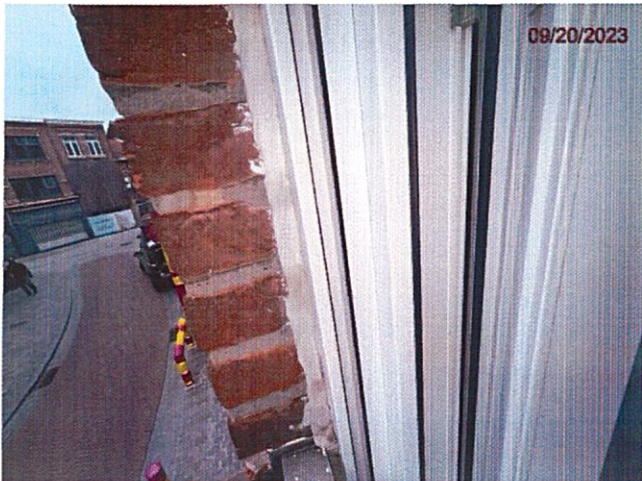
## Fiche 4: Appartement: Afdichting aan ramen en deuren

Afdichting aan ramen en deuren tussen kader en glas met rubber en tussen kader en gevel met silicone

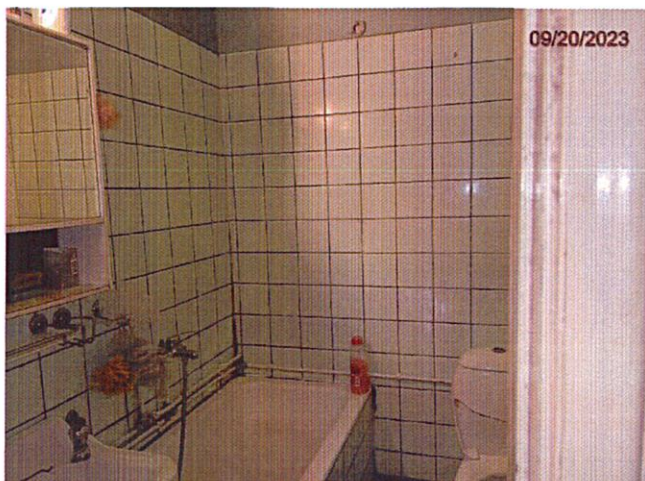
## Fiche 5: Appartement: Faience tegellijm

Asbestverdachte lijm bij Faience tegels

In uitzonderlijke gevallen kan de lijm waarmee deze zijn vastgehecht asbesthoudend zijn. Gezien het een niet-destructief onderzoek betreft, werd er geen staal genomen. Bij afbraak van deze tegels, is het aangewezen deze lijm laag te laten analyseren op de aanwezigheid van asbest.

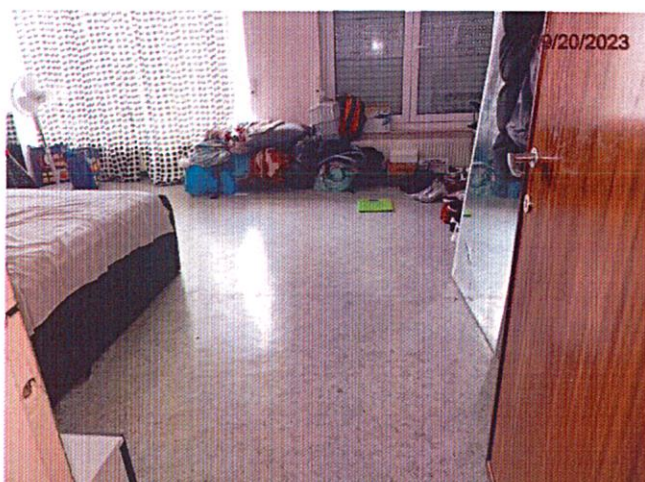
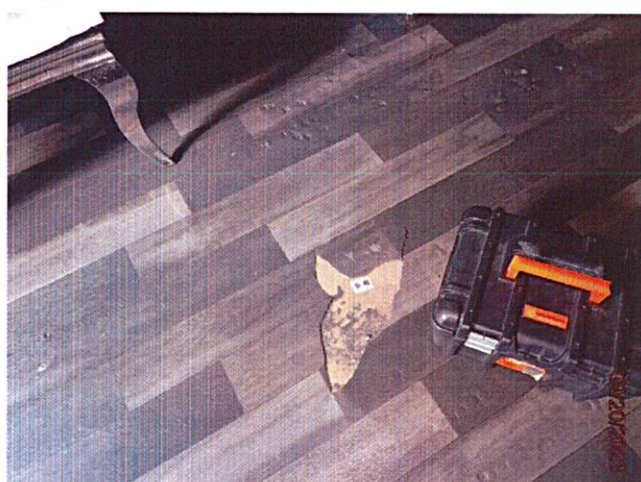
## Fiche 6: Appartement: Vloerbekleding (Vinyl)

Geen asbest

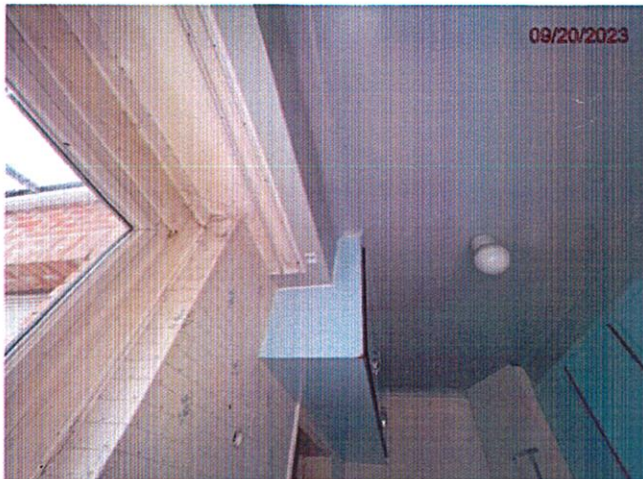
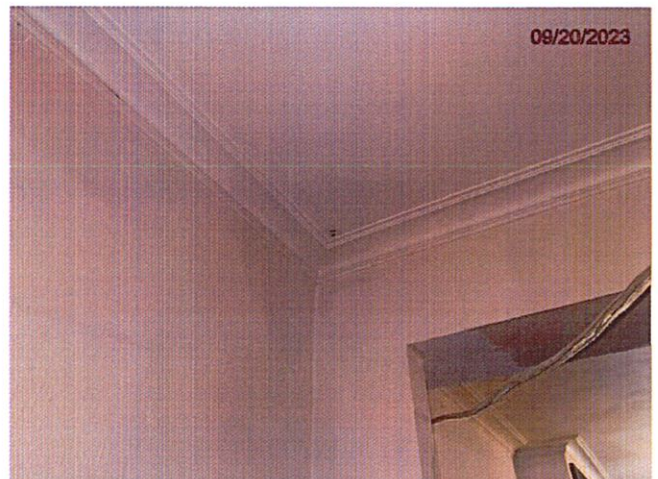
## Fiche 7: Appartement: Pleisterwerk aan de plafonds

Geen asbest

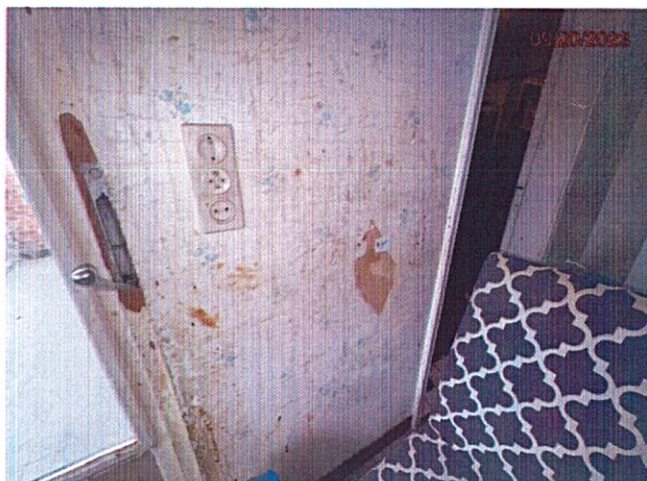
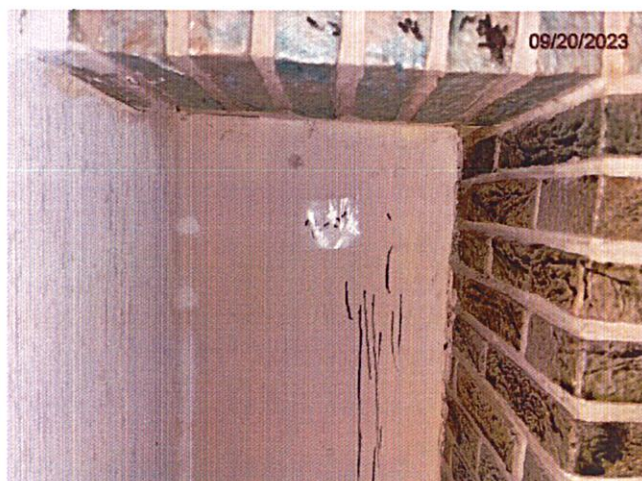
## Fiche 8: Appartement: Pleisterwerk aan de muren

Geen asbest
