# Asbestinventarisatetest

Boomgaardstraat 162, 2070 Zwijndrecht

Attestnummer : 20241115-000449.000

## Zone 1: woning

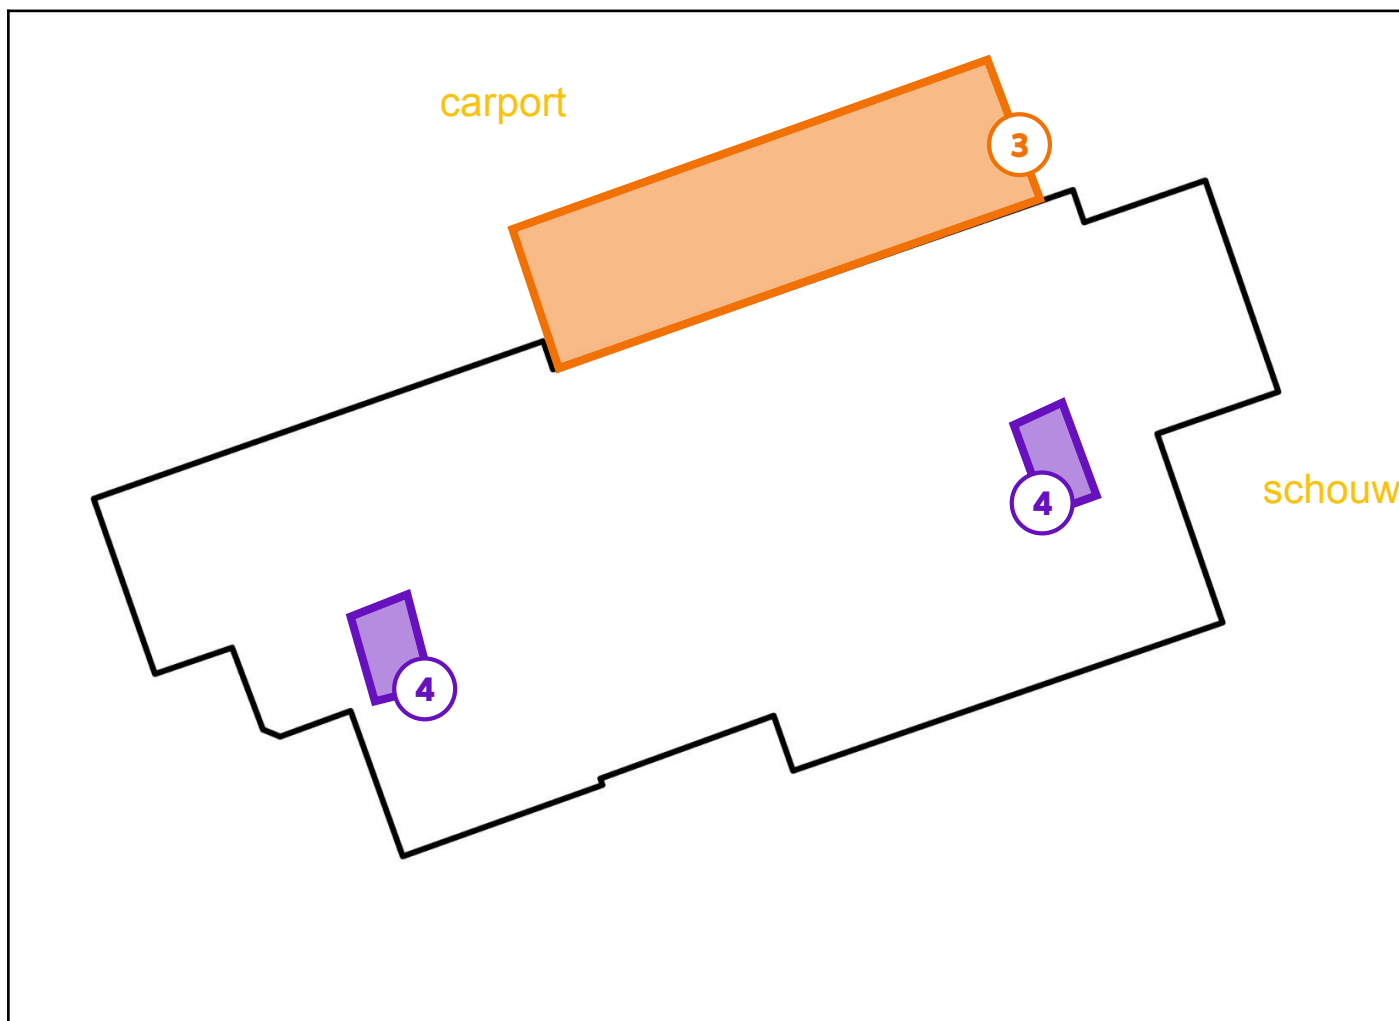
## Plan 1.1: woning plan

Beschrijving	Type	Actie
3. Onderdak carport	Asbestmateriaal	<a href="#">Verwijderen</a>
4. schouw	Beperking	-

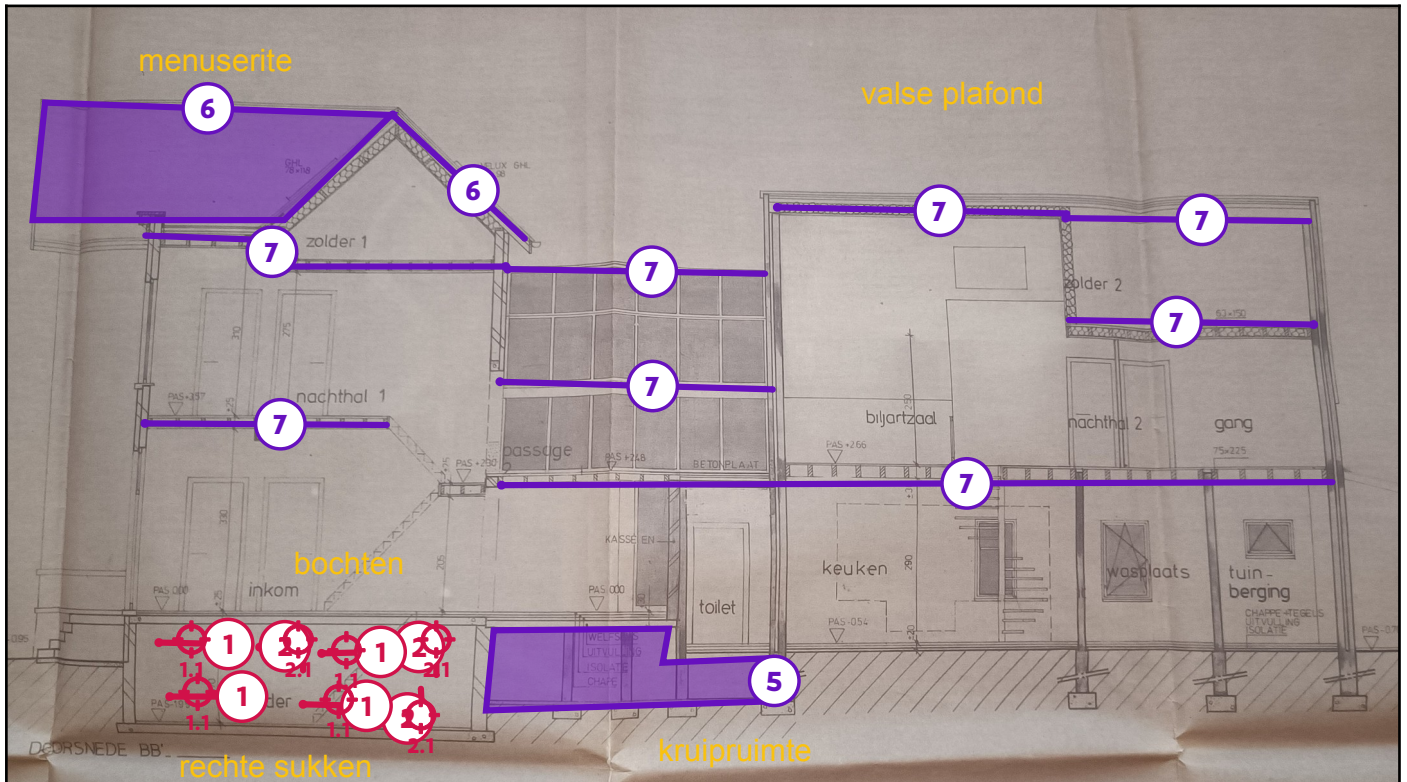
# Plan 1.4: plan woning

Beschrijving	Type	Actie
1. Leidingisolatie: rechte stukken	Asbestmateriaal	Dringend verwijderen
1.1 Code: recht	Mengmonster	-
2. Leidingisolatie: bocht stukken	Asbestmateriaal	Dringend verwijderen
2.1 Code: bocht	Mengmonster	-
5. kruip ruimte	Beperking	-
6. Onderdak puntdak	Advies	-
7. plafond	Advies	-

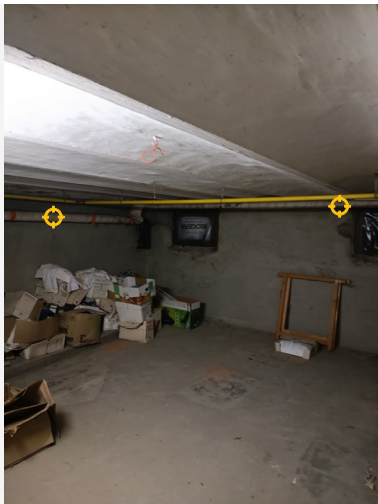
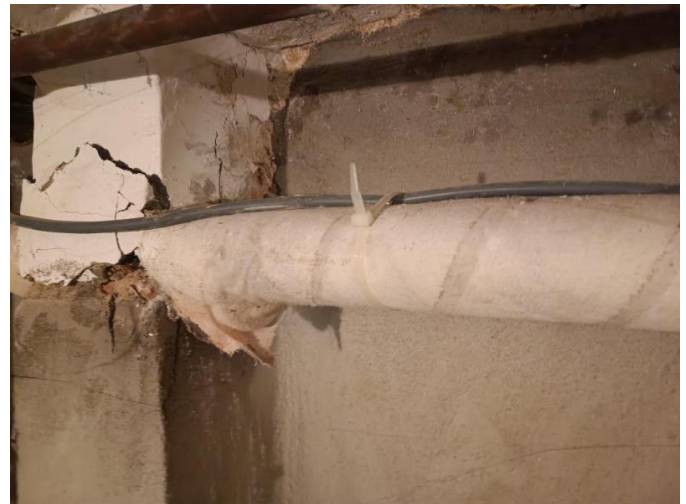
Het asbestmateriaal valt onder de mijlpaal van 2034.

**Dringend verwijderen**

Eindbeoordeling materiaalrisico	Hoog materiaalrisico en/of hoge kans op vezelvrijgave
---------------------------------	---

Gebondenheid	Categorie 2: niet-hechtgebonden met matrix
Asbestsoort (vezeltype)	Amfibool aanwezig, uitgezonderd crocidoliet
Asbestconcentratie	Hoog ( $\geq 50\%$ )
Afschermingsgraad van het gehele materiaal	Geheel of deels (ook) vrij aan de binnenlucht
Toestand van het materiaal	Matig beschadigd, matig verweerd

#	Type	Referentie	Resultaat
1.1	Mengmonster	recht	Amosiet

Beschrijving	Leidingisolatie: rechte stukken
Omgeving	Binnen
Primaire drager	HVAC infrastructuur en uitrusting
Asbestmateriaal	In-situ afwerkingslagen - Thermische isolatie
Bindmiddel van asbestmateriaal	Gips - kalk
Gebondenheid op basis van bindmiddel	Niet-hechtgebonden
Hoeveelheid (lengte - omtrek - dikte - aantal)	<ul style="list-style-type: none"><li>• 27,00 m - 25,00 cm - 2,99 cm - 1 stuk</li></ul>
Totaal volume	0,202 m <sup>3</sup>
Eenvoudig bereikbaar	Ja
Bevestigingswijze	<ul style="list-style-type: none"><li>• Verlijmd, ingegoten, versmeerd</li></ul>
Identificatiemethode	Vaststelling met monsternamen
Destructieve handeling voor identificatie	Nee
Opmerking	<p>De vermelde lengtes, omtrekken en diktes betreffen een berekende schatting. Er worden geen rechten verleend aan deze lengtes, omtrekken en diktes. De dikte is een schatting die voorkomt uit de monsterplaatsen en is daarom niet altijd representatief.</p> <p>Er werden mengmonsters genomen volgens de richtlijnen van het inspectieprotocol.</p> <p>Er kunnen bijkomende stalen genomen worden om bepaalde zones uit te sluiten</p>

- Sluit de ruimte luchtdicht af en vermijd het betreden van de ruimte.
- Scherm in afwachting van verwijdering het asbestmateriaal af van luchtstromingen en verstoring: bijvoorbeeld door het te verpakken, te fixeren, af te dekken, signalisatie - afbakening aan te brengen, ...
- Verwijder dit asbestmateriaal zo snel mogelijk. Volg de toestand goed op.
- Voer binnenluchtmetingen uit om actuele blootstellingsrisico's in de binnenlucht te monitoren.

- Hermetische zone (erkend asbestverwijderaar)  
HZ Erkend asbestverwijderaar : Gipsisolatie wordt losgesneden van dragermateriaal (leiding), asbesthoudend gips zal gemakkelijk verbrokkelen en is losgebonden. Om geen asbestvezels te verspreiden naar de omgeving, dient dit in hermetische zone verwijderd te worden.

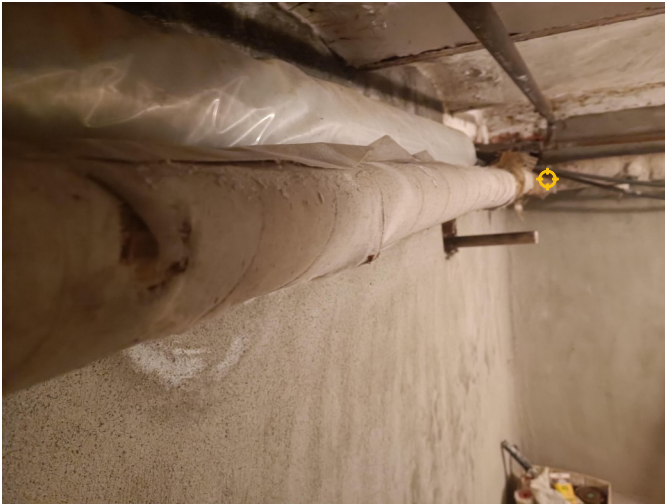
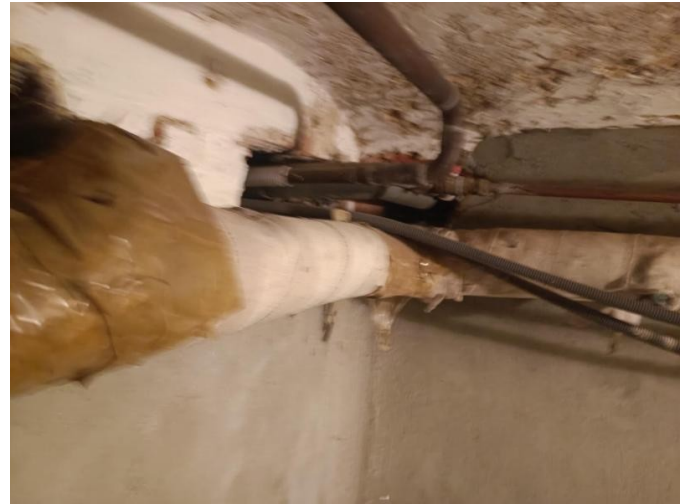
Het asbestmateriaal valt onder de mijlpaal van 2034.

**Dringend verwijderen**

Eindbeoordeling materiaalrisico	Hoog materiaalrisico en/of hoge kans op vezelvrijgave
---------------------------------	---

Gebondenheid	Categorie 2: niet-hechtgebonden met matrix
Asbestsoort (vezeltype)	Amfibool aanwezig, uitgezonderd crocidoliet
Asbestconcentratie	Hoog ( $\geq 50\%$ )
Afschermingsgraad van het gehele materiaal	Geheel of deels (ook) vrij aan de binnenlucht
Toestand van het materiaal	Matig beschadigd, matig verweerd

#	Type	Referentie	Resultaat
2.1	Mengmonster	bocht	Amosiet

Beschrijving	Leidingisolatie: bocht stukken
Omgeving	Binnen
Primaire drager	HVAC infrastructuur en uitrusting
Asbestmateriaal	In-situ afwerkingslagen - Thermische isolatie
Bindmiddel van asbestmateriaal	Gips - kalk
Gebondenheid op basis van bindmiddel	Niet-hechtgebonden
Hoeveelheid (lengte - omtrek - dikte - aantal)	<ul style="list-style-type: none"><li>• 5,00 m - 30,00 cm - 3,99 cm - 1 stuk</li></ul>
Totaal volume	0,06 m <sup>3</sup>
Eenvoudig bereikbaar	Ja
Bevestigingswijze	<ul style="list-style-type: none"><li>• Verlijmd, ingegoten, versmeerd</li></ul>
Identificatiemethode	Vaststelling met monsternamen
Destructieve handeling voor identificatie	Nee
Opmerking	<p>De vermelde lengtes, omtrekken en diktes betreffen een berekende schatting. Er worden geen rechten verleend aan deze lengtes, omtrekken en diktes. De dikte is een schatting die voorkomt uit de monsterplaatsen en is daarom niet altijd representatief.</p> <p>Er werden mengmonsters genomen volgens de richtlijnen van het inspectieprotocol.</p> <p>Er kunnen bijkomende stalen genomen worden om bepaalde zones uit te sluiten</p>

- Sluit de ruimte luchtdicht af en vermijd het betreden van de ruimte.
- Scherm in afwachting van verwijdering het asbestmateriaal af van luchtstromingen en verstoring: bijvoorbeeld door het te verpakken, te fixeren, af te dekken, signalisatie - afbakening aan te brengen, ...
- Verwijder dit asbestmateriaal zo snel mogelijk. Volg de toestand goed op.
- Voer binnenluchtmetingen uit om actuele blootstellingsrisico's in de binnenlucht te monitoren.

- Hermetische zone (erkend asbestverwijderaar)  
HZ Erkend asbestverwijderaar : Gipsisolatie wordt losgesneden van dragermateriaal (leiding), asbesthoudend gips zal gemakkelijk verbrokkelen en is losgebonden. Om geen asbestvezels te verspreiden naar de omgeving, dient dit in hermetische zone verwijderd te worden.

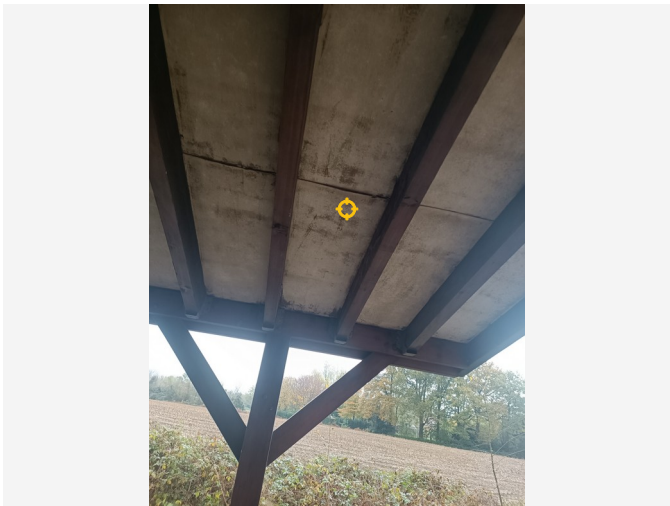
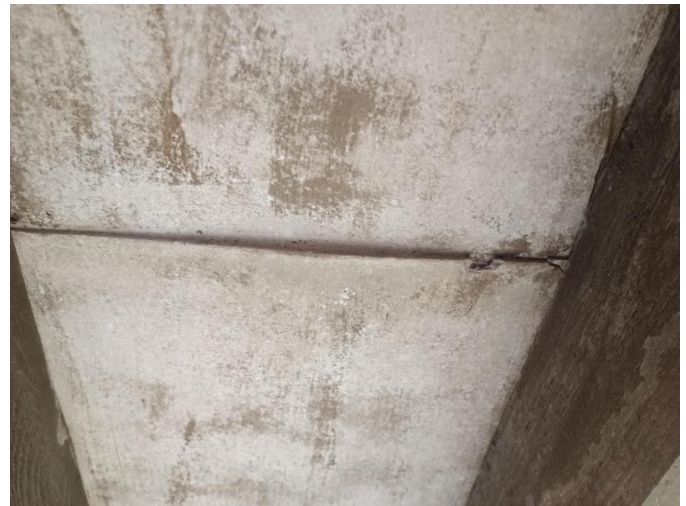
Het asbestmateriaal valt onder de mijlpaal van 2034.

Verwijderen

Eindbeoordeling materiaalrisico	Laag materiaalrisico en/of verlaagde kans op vezelvrijgave
Opmerking	onderdakplaten zitten tussen de dakbedekking en constructiebalken

Gebondenheid	Categorie 1: hechtgebonden in oorsprong
Asbestsoort (vezeltype)	Alleen chrysotiel
Asbestconcentratie	Laag (< 50%)
Afschermingsgraad van het gehele materiaal	Geheel of deels vrij aan de buitenlucht
Toestand van het materiaal	Licht beschadigd, licht verweerd. Intact calciumsilicaatmateriaal of categorie III 'gebondenheid'

#	Type	Referentie	Resultaat
3.1	Puntmonster	onderdak	Chrysotiel

Beschrijving	Onderdak carport
Omgeving	Buiten
Primaire drager	Schuin dak
Asbestmateriaal	Dak- en gevelbekleding - Plaat
Bindmiddel van asbestmateriaal	Cement
Gebondenheid op basis van bindmiddel	Hecht
Hoeveelheid (oppervlakte - dikte - aantal)	<ul style="list-style-type: none"><li>• 24,00 m<sup>2</sup> - 0,18 cm - 1 stuk</li></ul>
Totaal volume	0,043 m <sup>3</sup>
Eenvoudig bereikbaar	Nee <ul style="list-style-type: none"><li>• Het asbestmateriaal is bedekt (uitgezonderd laag verf, coating, behang, kunststof, textiel) en het wegnemen van het bedekkende materiaal kan niet zonder het bedekkende materiaal te beschadigen.</li></ul>
Bevestigingswijze	<ul style="list-style-type: none"><li>• Geklemd</li><li>• Genageld, geniet</li></ul>
Identificatiemethode	Vaststelling met monstername
Destructieve handeling voor identificatie	Nee
Opmerking	De vermelde oppervlaktes, diktes en volumes betreffen een bereedeneerde schatting. Er worden geen rechten verleend aan deze oppervlaktes/diktes/volumes.

- Zorg voor een veilig beheer en verwijder dit asbestmateriaal wanneer het bij werken eenvoudig bereikbaar wordt. Controleer de toestand jaarlijks op wijzigingen.
- Verwijder dit asbestmateriaal zo snel mogelijk. Volg de toestand goed op.

- Eenvoudige handelingen: mag via doe-het-zelf of door werknemer(s) met opleidingsattest eenvoudige handelingen  
Dek de vloer af met plastic folie . dragen van de nodige beschermingsmiddelen (mondmasker ffp3, handschoenen,tyvec ) Verwijder de dakpannen. Fixeer het plaatmateriaal , de asbesthoudende platen 1 voor 1 en in hun geheel verwijderen. Niet gooien, niet breken. Reinig nadien de draagstructuur met vochtige doeken (+stofzuiger met absoluut filter kan niet gehoord worden dus voor een particulier niet mogelijk .) Alle werknemer(s) moeten wel beschikken over een opleidingsattest eenvoudige handelingen 8u.

Een vastgesteld asbesthoudend onderdak mag niet definitief ingesloten worden , dit dient verplicht verwijderd te worden als het bij werken bereikbaar wordt. (vb bij vernieuwen van de dakbedekking onderdak mee verwijderen )

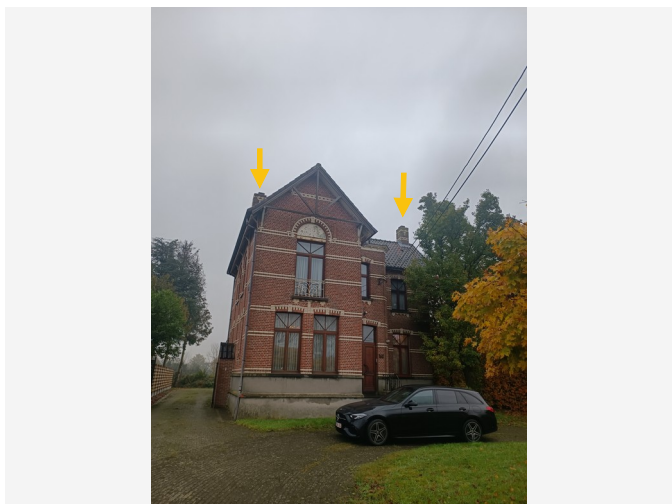
*Situeringfoto*

**Reden:** Het te onderzoeken materiaal situeert zich hoger dan 3,50 m te rekenen vanaf een veilige ondergrond

**Uitleg van de asbestdeskundige:** Bij werken (dak of reiniging schouw) kan een stelling geplaatst worden, het is niet gekend of er asbestverdachte materialen aanwezig zijn in de schouw.

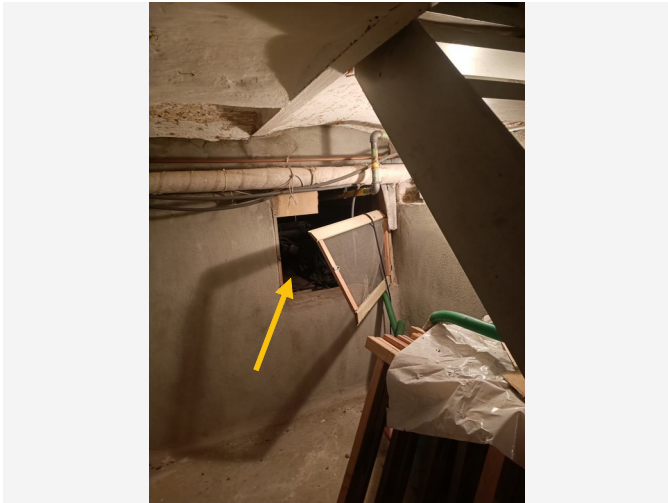
Situeringfoto

**Reden:** Het onderzoek kan niet uitgevoerd worden binnen de bepalingen van de Welzijnswet

**Uitleg van de asbestdeskundige:** In het inspectieprotocol behoort een ruimte lager dan 1,5 m niet tot het onderzoek bij bereikbaarheid extra controle. (kruipruimte)

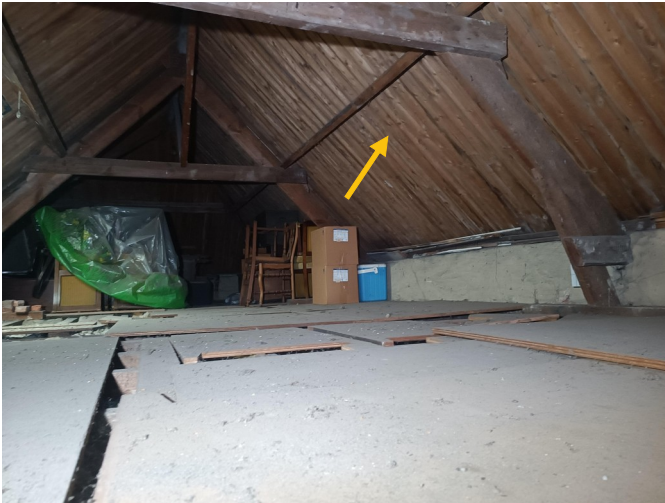
Op de plannen staat beschreven dat er menuserite platen (puntdak) aanwezig zijn, deze was niet waarneembaar, de binnen zijde van de zolder is afgewerkt met houten latten, het is niet gekend wat er achter bevindt.

Extra controle aangewezen.

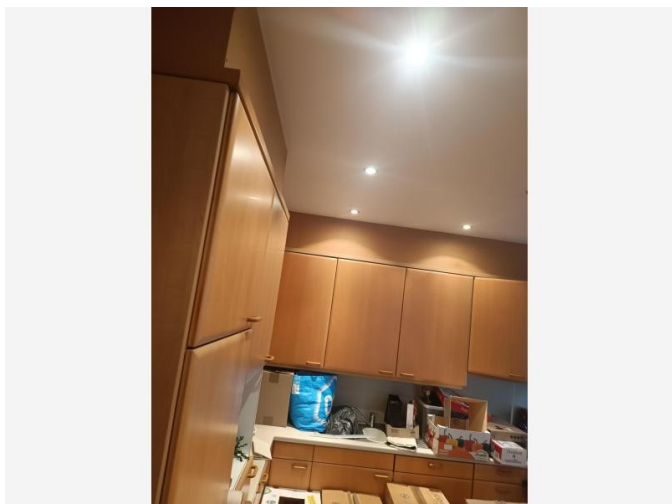
Alle plafonds bestaan uit plaat/gyproc materiaal het is niet gekend of er pleisterwerk of asbest toepassingen aanwezig zijn achter de valse plafonds, te controleren bij werken.

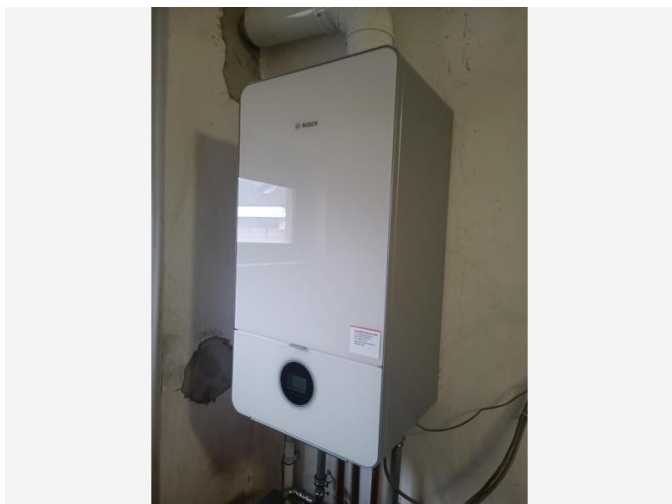
De ketel werd gecontroleerd (bwj 2022) en is niet asbest verdacht geen risico bouwjaar.

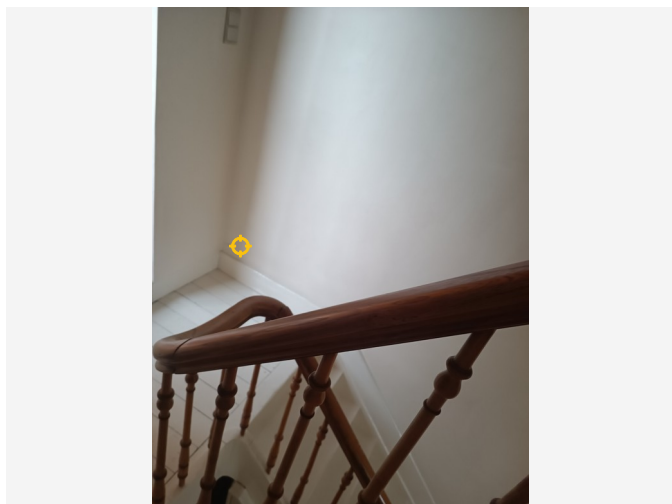
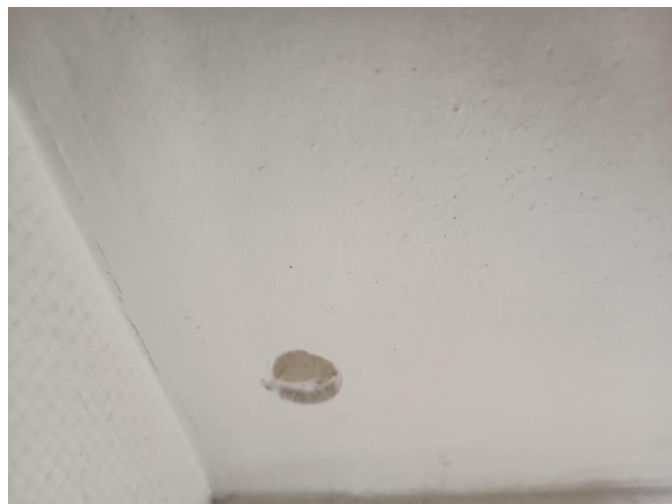
# Fiche 9: Muurpleister

Geen asbest

#	Type	Referentie	Resultaat
9.1	Mengmonster	muur	Geen asbest
