# Asbestinventarisatetest

Nieuwpoortsesteenweg 298, 8400 Oostende  
Gemeenschappelijke delen

Attestnummer : 20251115-000068.000

Uitgegeven op : 15.11.2025

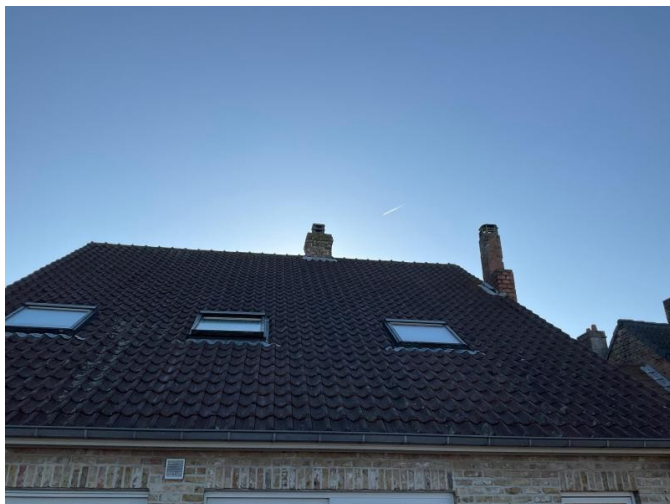
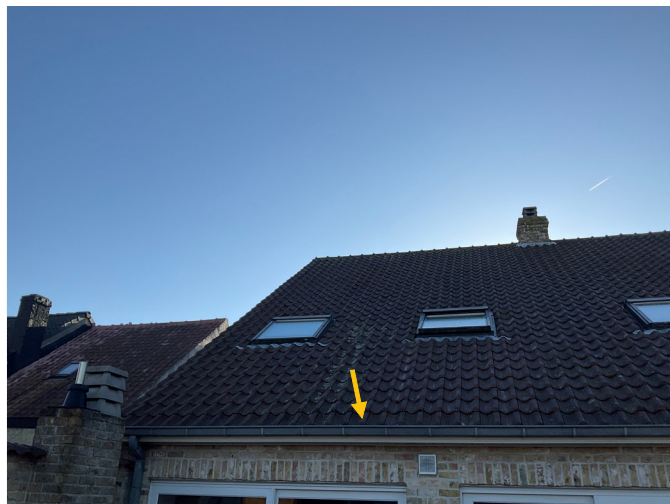
Overzichtsfoto

Detailfoto

Het asbestmateriaal valt onder de mijlpaal van 2040.

| Eindbeoordeling materiaalarisico | Zeer laag materiaalarisico en/of zeer lage kans op vezelvrijgave |

| Toestand van het materiaal | Licht beschadigd, licht verweerd. Intact calciumsilicaatmateriaal of categorie III 'gebondenheid' |

| Beschrijving | Onderdak type Menuiserite |

- Zorg voor een veilig beheer en verwijder dit asbestmateriaal wanneer het bij werken eenvoudig bereikbaar wordt. Controleer de toestand jaarlijks op wijzigingen.

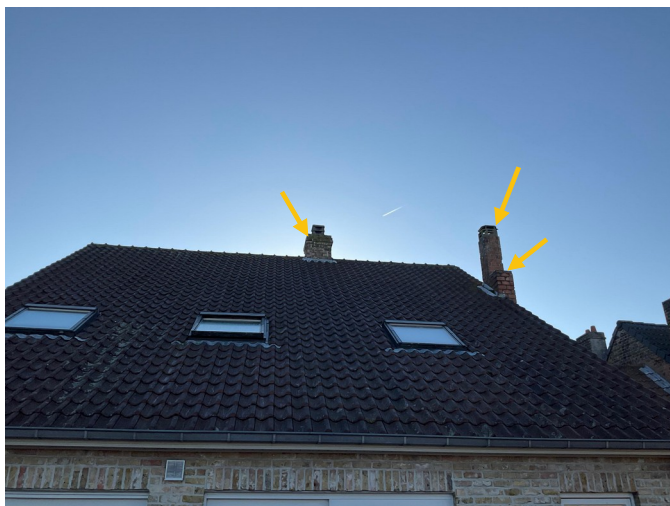
*Situeringsfoto*

**Reden:** Het te onderzoeken materiaal situeert zich hoger dan 3,50 m te rekenen vanaf een veilige ondergrond

**Uitleg van de asbestdeskundige:** De schouwen konden niet worden onderzocht en zouden binnenin mogelijk een asbestcement rookgaskanaal kunnen bevatten. Laat dit onderzoeken bij eventuele werken.

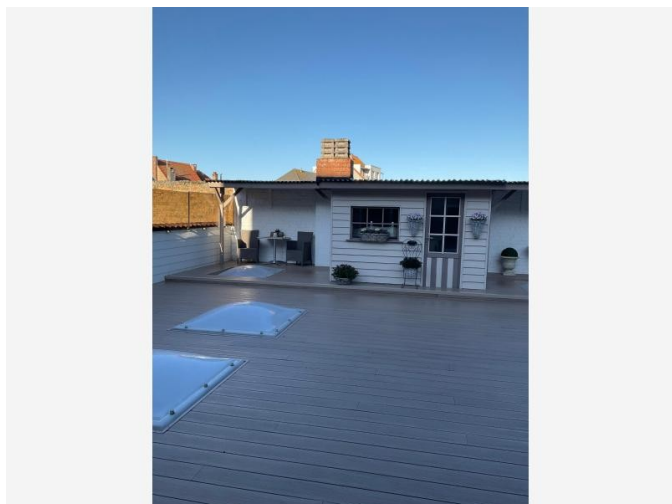
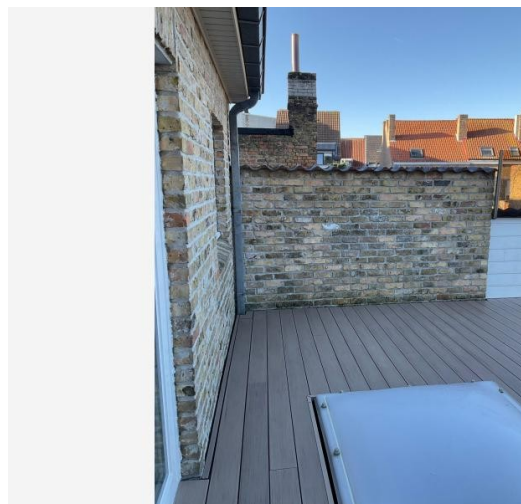
Situeringfoto

Detailfoto

Het dakterras wordt privaat gebruikt en is bedekt met een niet-asbestverdacht materiaal. Echter is het wel mogelijk dat zich onder dit materiaal een bitumeuze dakbedekking bevindt. Laat dit bij eventuele werken onderzoeken.

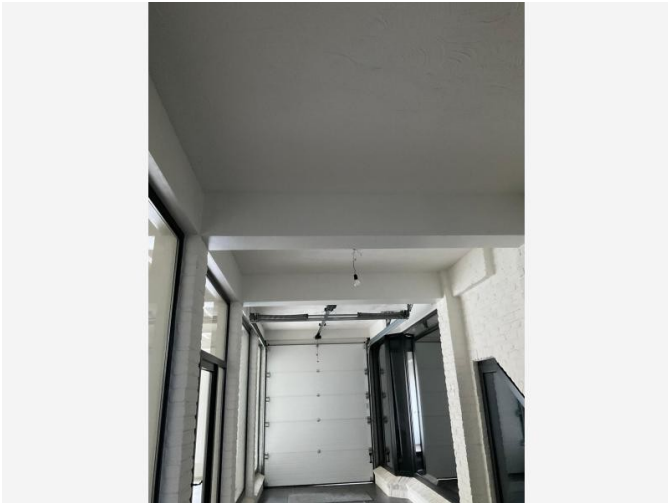
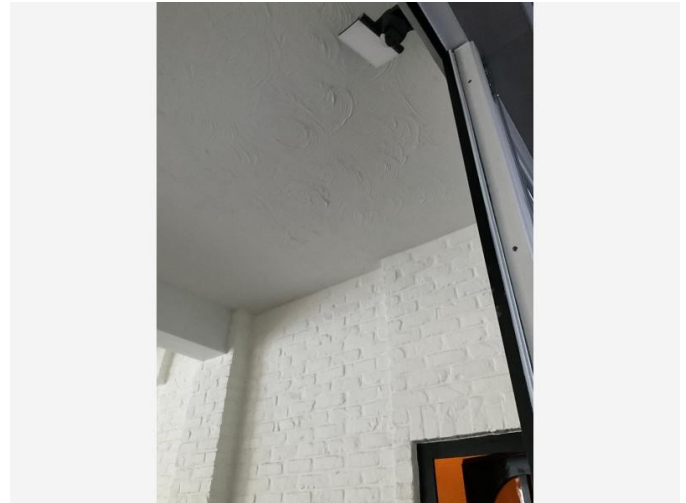
## Fiche 4: Pleisterwerk plafonds (extrapolatie)

Overzichtsfoto

Detailfoto

Geen asbest

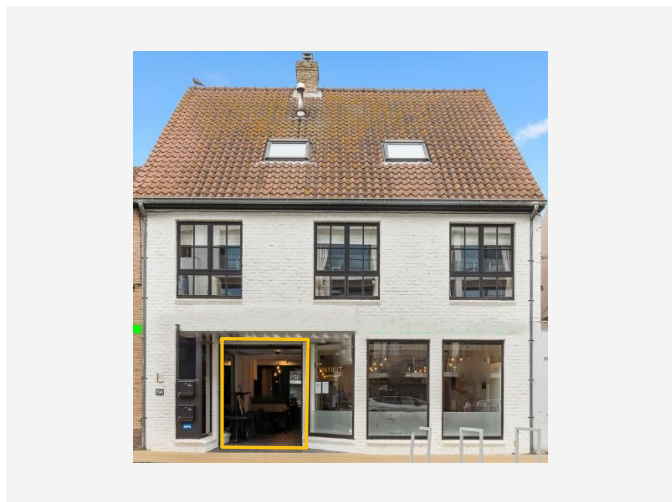
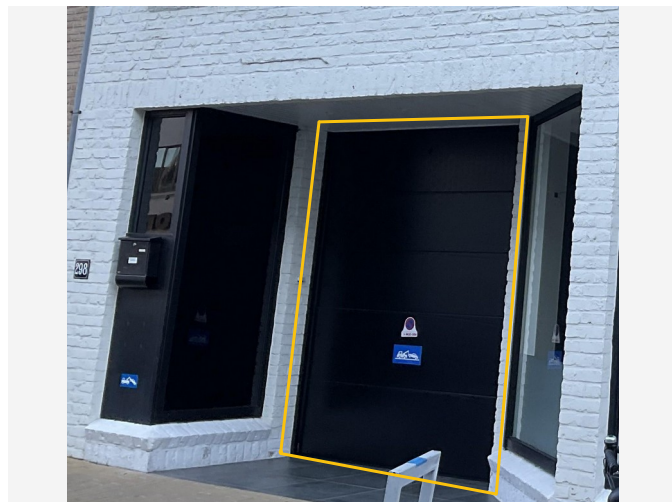
### Fiche 5: Afdichting ramen en deuren

| Beschrijving | Notitie | Terug te vinden op plannen |
|---|---|---|
| Fiche 5: Afdichting ramen en deuren | Tijdens de inspectie werd het aanwezige afdichtingsmateriaal van de ramen en deuren nagekeken. Op basis van de visuele kenmerken en de gebruikte materialen werd deze niet asbestverdacht bevonden. | - |

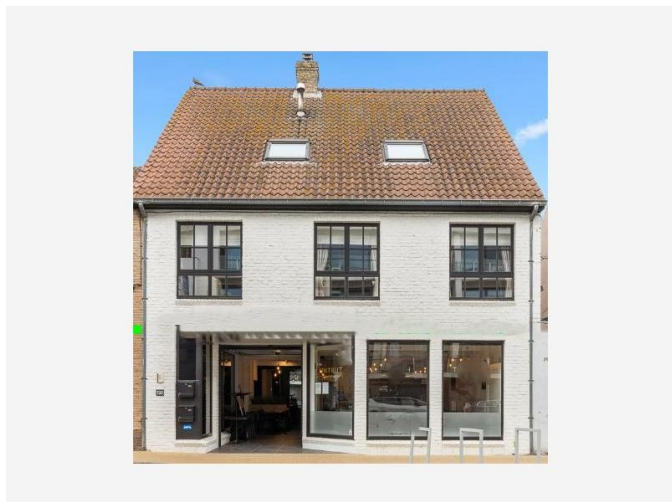
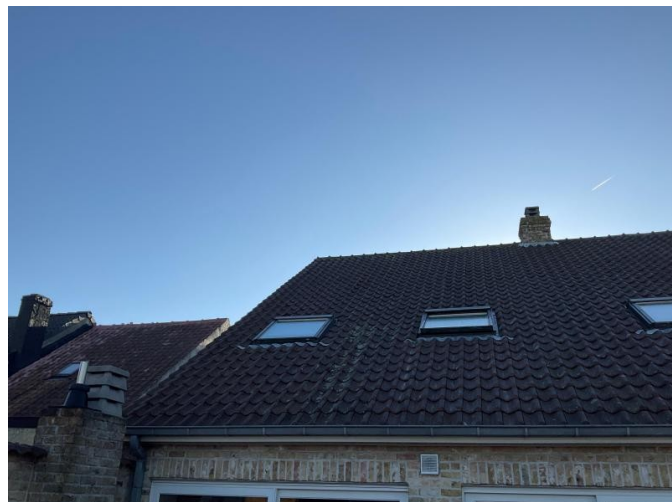
### Fiche 6: Dakbedekking (niet asbestverdacht)

| Beschrijving | Notitie | Terug te vinden op plannen |
|---|---|---|
| Fiche 6: Dakbedekking (niet asbestverdacht) | De dakbedekking bestaat uit dakpannen | - |
