# Asbestinventarisatetest

Nieuwpoortsesteenweg 298A, 8400 Oostende

Attestnummer : **20251115-000053.000**

Uitgegeven op : **15.11.2025**

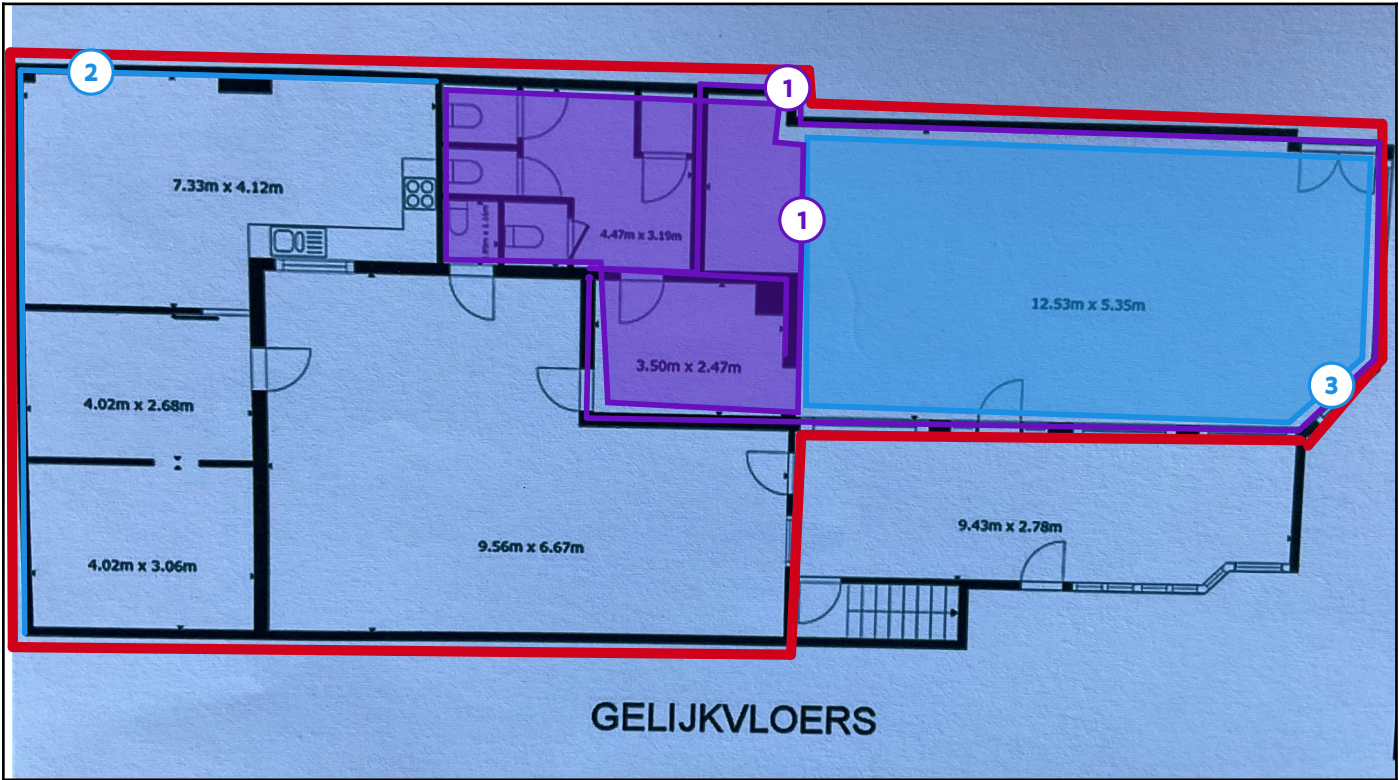
# Plan 1.1: Winkel

| Beschrijving | Type | Actie |
|---|---|---|
| 1. Plafonds en muren bestaande uit voorzetpanelen | Advies | - |
| 2. Pleisterwerk wanden (extrapolatie) | Geen asbest | - |
| 3. Pleisterwerk plafonds (extrapolatie) | Geen asbest | - |

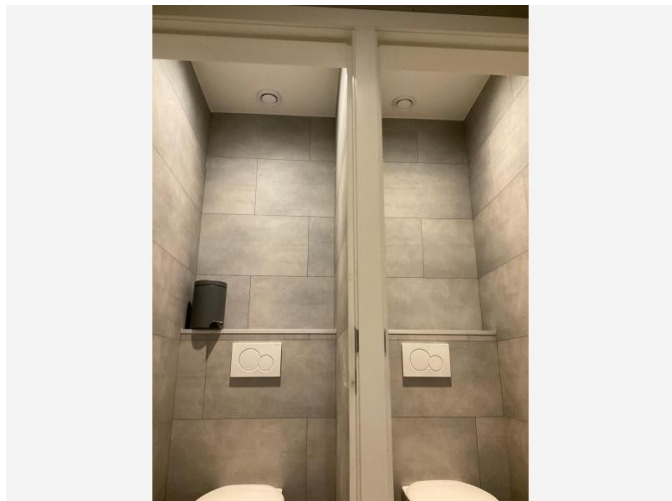
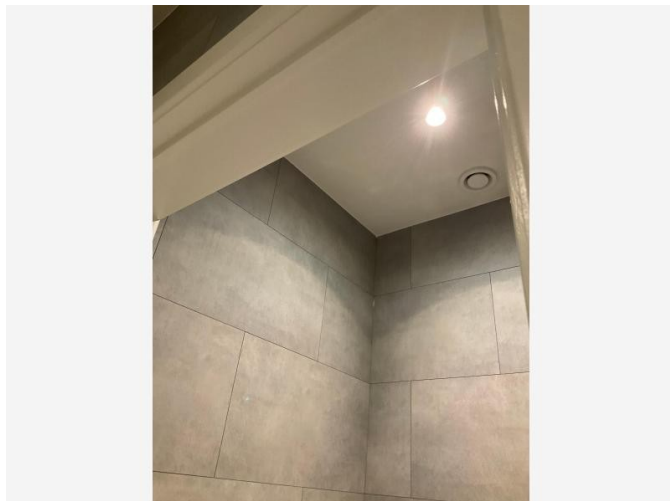
## Fiche 1: Plafonds en muren bestaande uit voorzetpanelen

De plafonds en muren werden afgewerkt met niet-asbestverdachte voorzetpanelen die inspectie van de bedekte structuur (opbouw, pleisterwerk) verhinderen.

| Basis voor advies | Beoordeling op basis van expertise, zonder een vaststelling door de asbestdeskundige. |

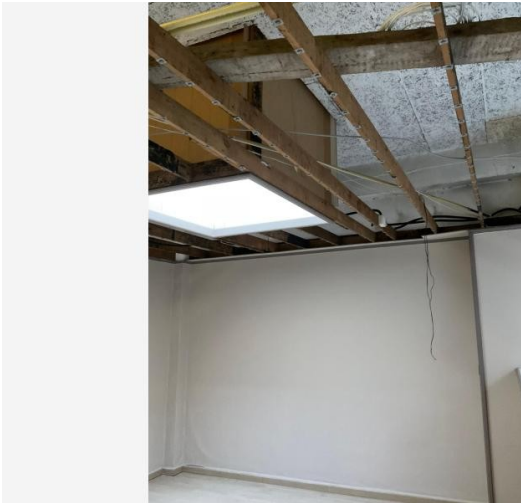
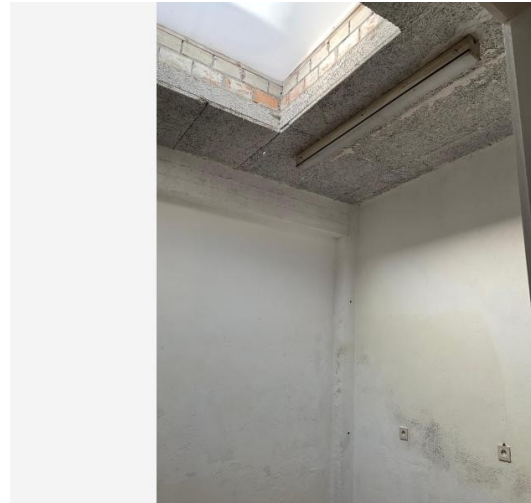
## Fiche 2: Pleisterwerk wanden (extrapolatie)

Geen asbest

| Bindmiddel van materiaal | Gips - kalk |
| Gebondenheid op basis van bindmiddel | Niet-hechtgebonden |
| Identificatiemethode | De asbestdeskundige gebruikt een bestaande laboanalyse als bewijsdocument met bevestiging door vaststelling en expertise. |
| Opmerking | In dit inspectiegebied werden geen stalen genomen. Bij identieke constructies heeft de asbestdeskundige namelijk de optie om data van bepaalde asbestverdachte materialen te extrapoleren. Bij extrapolatie van pleisterwerk dient minstens 25% van de gelijkaardige constructies te worden bemonsterd aan de hand van monsters. De hoeveelheid is een schatting en kan afwijken van de werkelijke toestand. Waar mogelijk, werden er in andere delen van de constructie staalname uitgevoerd conform het inspectieprotocol: in een droge ruimte zoals een slaapkamer, in een natte ruimte zoals een keuken of badkamer, in een traphal en in een stookruimte. |

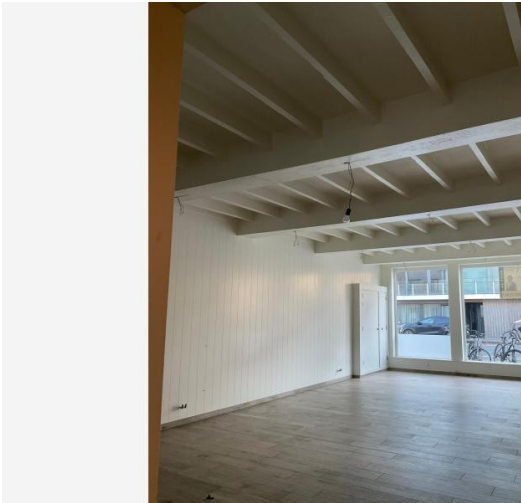
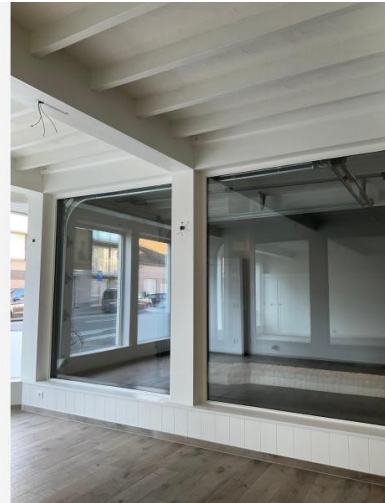
## Fiche 3: Pleisterwerk plafonds (extrapolatie)

Geen asbest

| Bindmiddel van materiaal | Gips - kalk |
| Gebondenheid op basis van bindmiddel | Niet-hechtgebonden |
| Identificatiemethode | De asbestdeskundige gebruikt een bestaande laboanalyse als bewijsdocument met bevestiging door vaststelling en expertise. |
| Opmerking | In dit inspectiegebied werden geen stalen genomen. Bij identieke constructies heeft de asbestdeskundige namelijk de optie om data van bepaalde asbestverdachte materialen te extrapoleren. Bij extrapolatie van pleisterwerk dient minstens 25% van de gelijkaardige constructies te worden bemonsterd aan de hand van monsters. De hoeveelheid is een schatting en kan afwijken van de werkelijke toestand. Waar mogelijk, werden er in andere delen van de constructie staalname uitgevoerd conform het inspectieprotocol: in een droge ruimte zoals een slaapkamer, in een natte ruimte zoals een keuken of badkamer, in een traphal en in een stookruimte. |

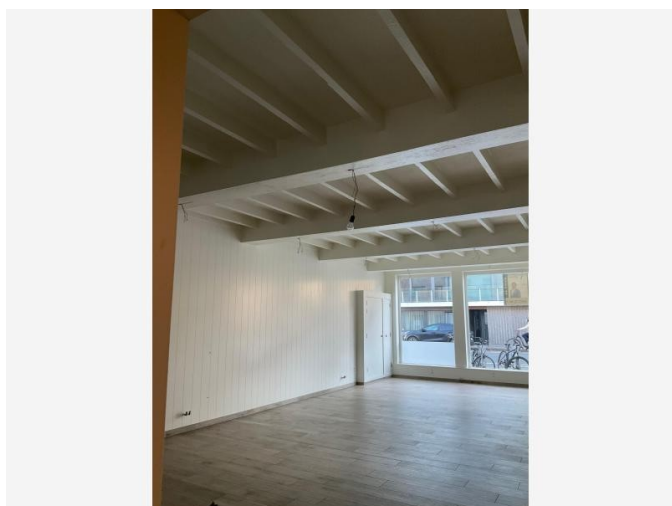
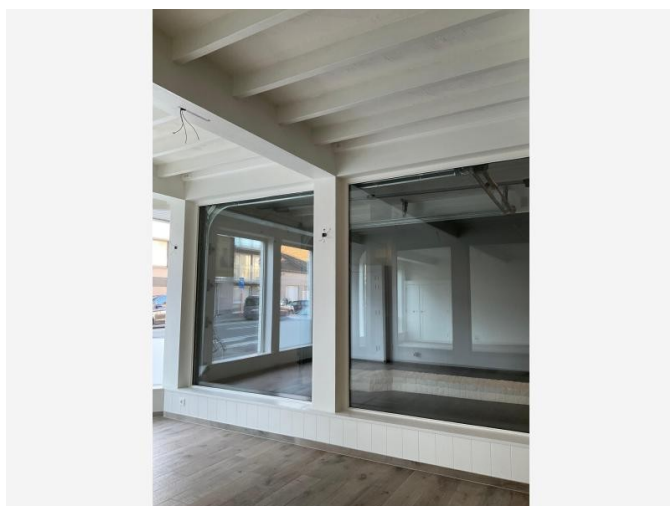
### Fiche 4: Afdichting ramen en deuren

| Beschrijving | Notitie | Terug te vinden op plannen |
|---|---|---|
| Fiche 4: Afdichting ramen en deuren | Tijdens de inspectie werd het aanwezige afdichtingsmateriaal van de ramen en deuren nagekeken. Op basis van de visuele kenmerken en de gebruikte materialen werd deze niet asbestverdacht bevonden. | - |
