# Asbestinventarisatetest

Hemelrijkstraat 130, 2400 Mol

Attestnummer : **20251204-000293.000**

**Asbestveilig** (maar mogelijk niet asbestvrij)

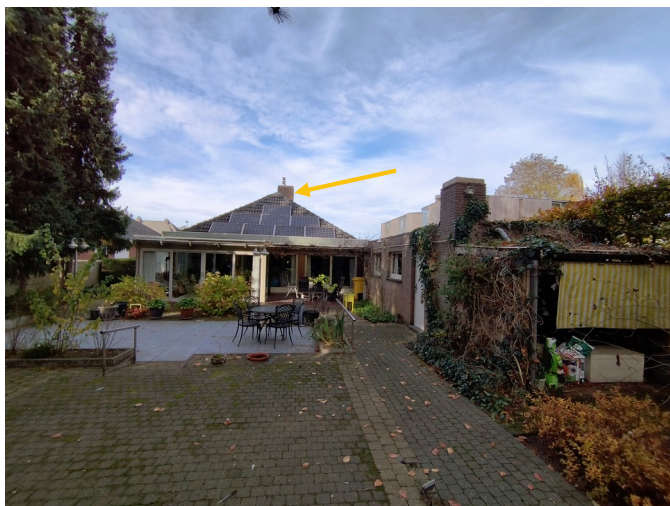
**Reden:** Het te onderzoeken materiaal situeert zich hoger dan 3,50 m te rekenen vanaf een veilige ondergrond

**Uitleg van de asbestdeskundige:** Bij werken (dak of reiniging schouw) kan een stelling geplaatst worden, het is niet duidelijk of er asbestverdachte materialen aanwezig zijn in de schouw.

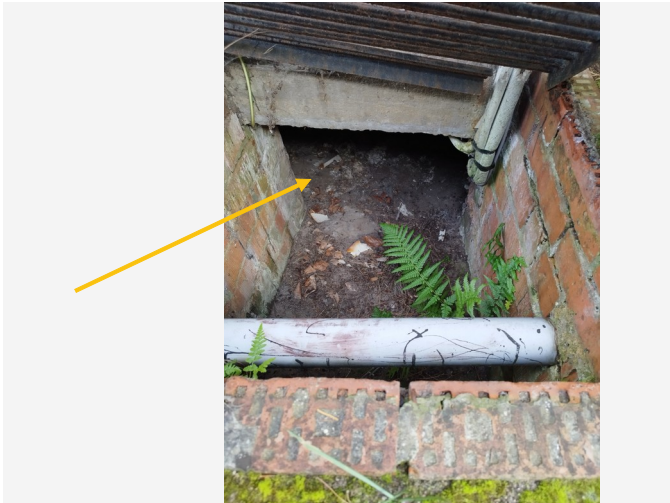
**Reden:** de inspectieruimte is lager dan 1,5 m

**Uitleg van de asbestdeskundige:** In het inspectieprotocol behoort een ruimte lager dan 1,5 m niet tot het onderzoek.

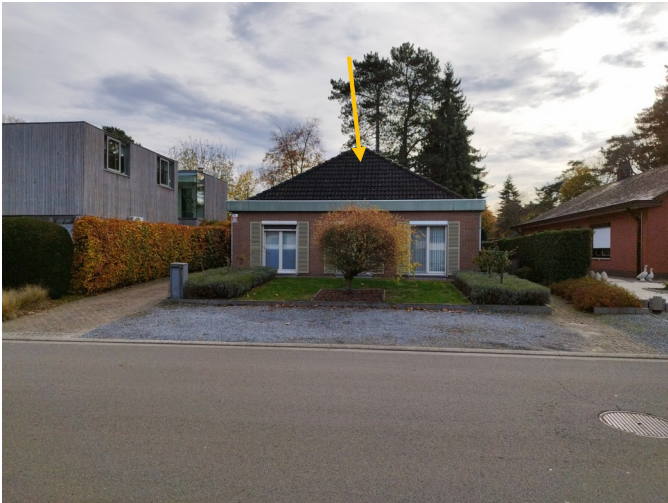
## Fiche 3: dakbedekking woonst

De dakbedekking van het zadeldak aan de woonst bestaat uit betonpannen (niet verdacht).

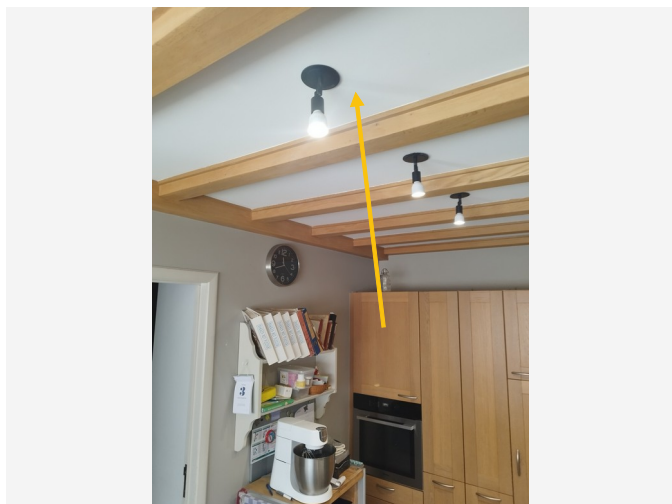
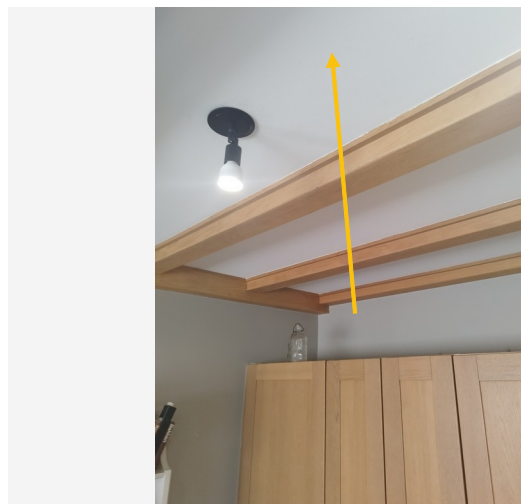
Het plafond in de keuken bestaat uit gipsplaten. Zonder destructieve handeling is het niet mogelijk om na te gaan of er asbesthoudende materialen aanwezig zijn achter de plafond afwerking. Als bij sloop of renovatie blijkt dat er achter deze plafonds nog pleisterwerk of asbest verdachte toepassingen aanwezig zijn, moet dit bemonsterd worden.

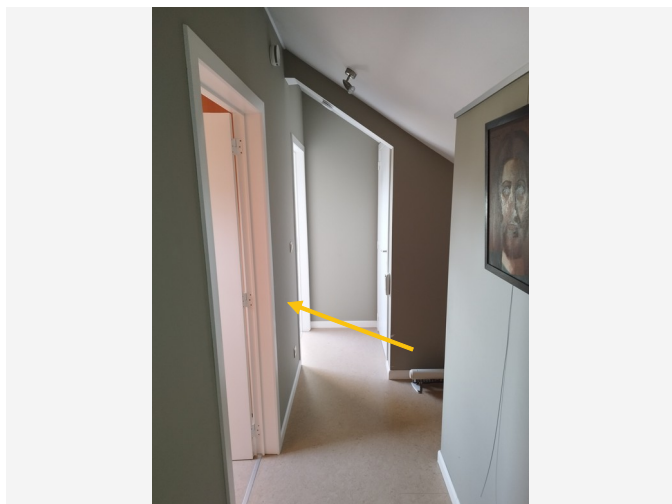
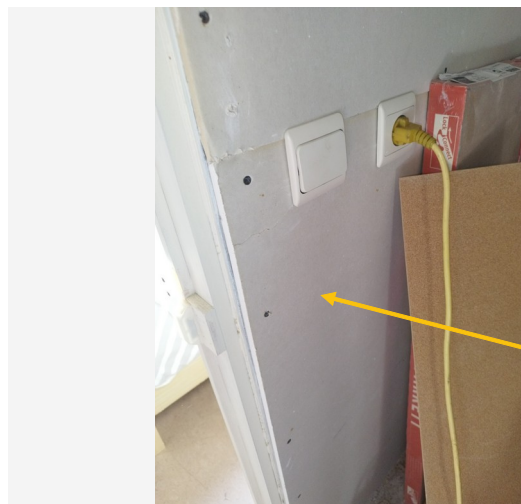
Alle binnenwanden op nhet eerste verdiep zijn afgewerkt met valse wanden (gipsplaten). Het is niet duidelijk of er pleisterwerk of asbest toepassingen aanwezig zijn achter/op deze valse wanden, het is aangewezen om bijkomend onderzoek uit te voeren bij werken.

Zonder destructieve handeling is het niet mogelijk om na te gaan of er asbesthoudende materialen aanwezig zijn achter de wand afwerking. Als bij sloop of renovatie blijkt dat er achter deze wanden nog pleisterwerk of asbest verdachte toepassingen aanwezig zijn, moet dit bemonsterd worden.

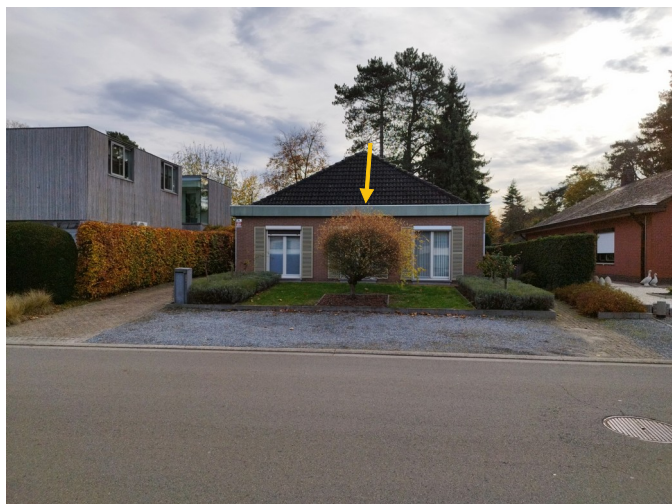
De dakgoten zijn bekleed met een laag EPDM (niet verdacht).

Het is niet duidelijk of er asbestverdachte onderlagen aanwezig . Het is aangewezen om extra controle uit te voeren tot op de drager bij eventuele renovatiewerken.

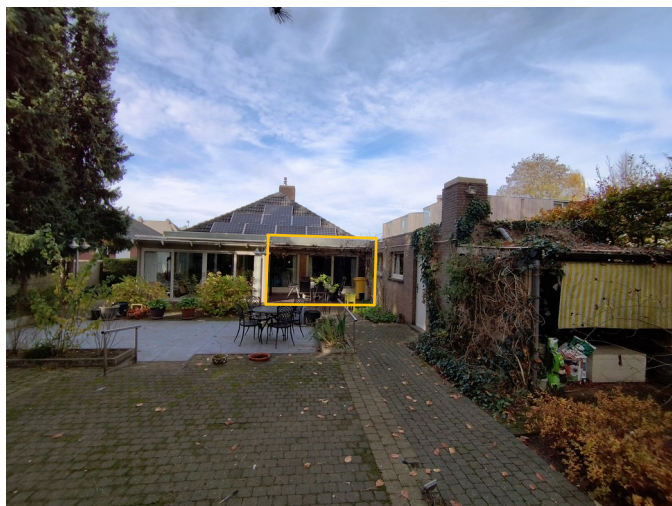
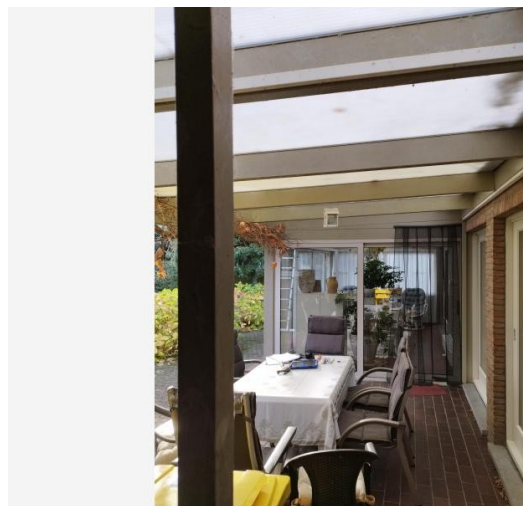
Aan en onder het afdak achteraan de woonst naast de veranda zijn geen asbestverdachte/houdende materialen/toepassingen vastgesteld.

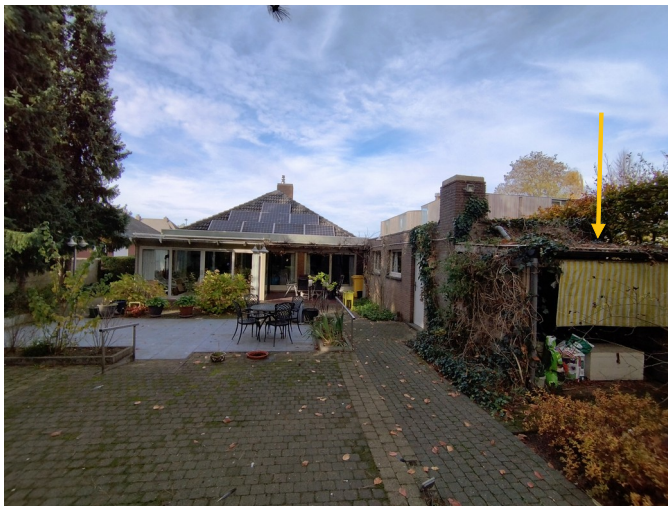
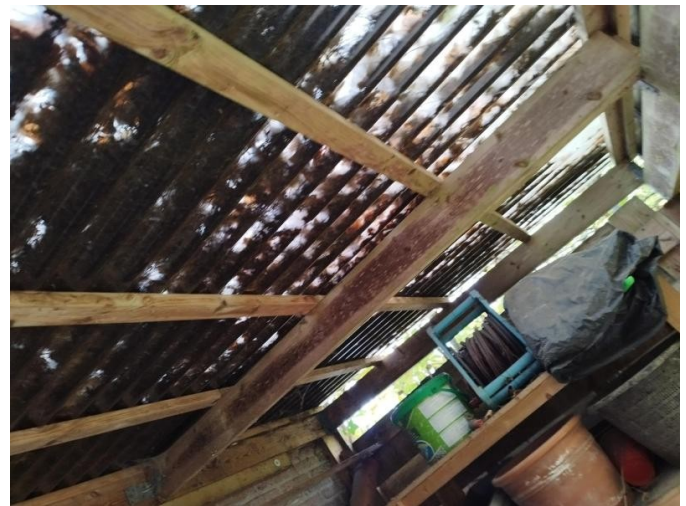
Aan en onder het afdakje achter de garage/tuinhuis zijn geen asbestverdachte/houdende materialen/toepassingen vastgesteld.

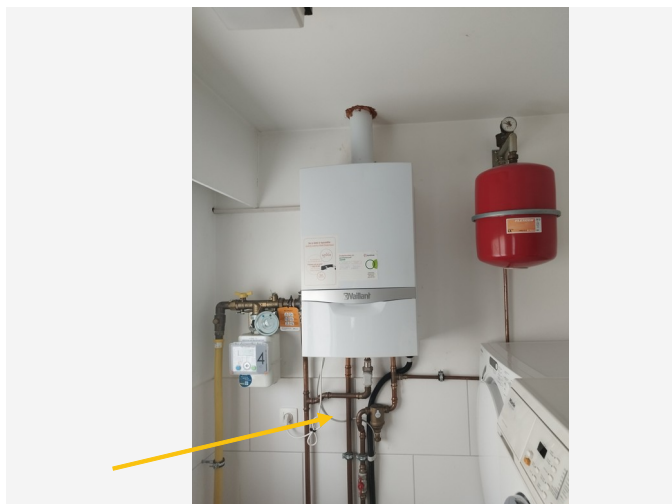
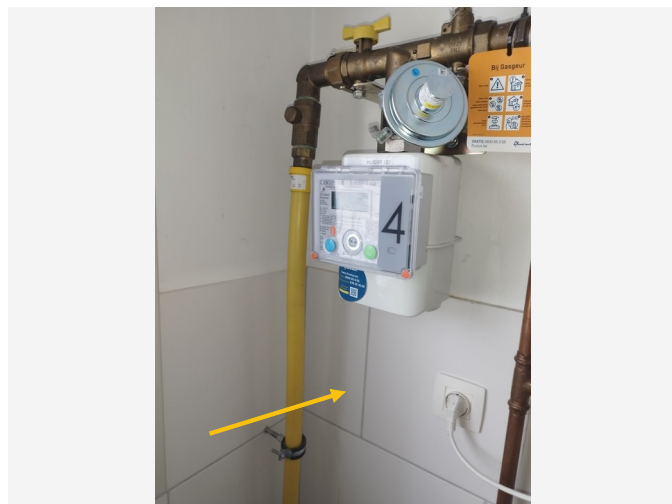
In het inspectieprotocol is een monsternamen van tegellijm verplicht om dit te identificeren als niet-asbesthoudend. Er waren geen facturen ter beschikking die bevestigen dat de tegels na 2001 waren geplaatst. Er waren geen bestaande beschadigingen aan de wandtegels om de lijm voldoende te kunnen inspecteren. Om dit af te toetsen is het aangewezen om bij eventuele renovatiewerken aan de tegels verder onderzoek/staalname te laten uitvoeren ter controle.

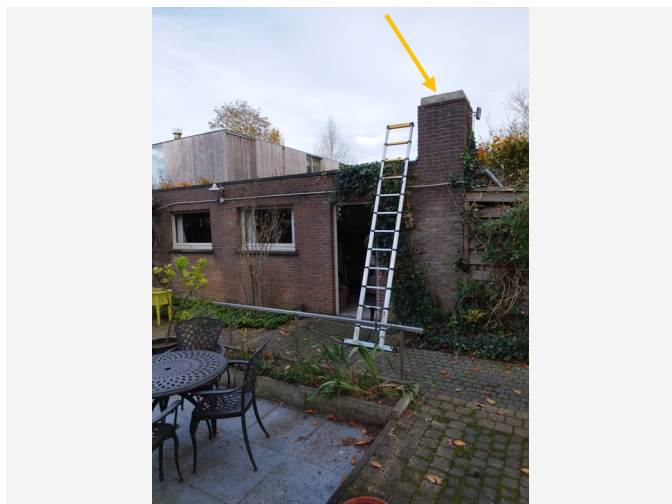
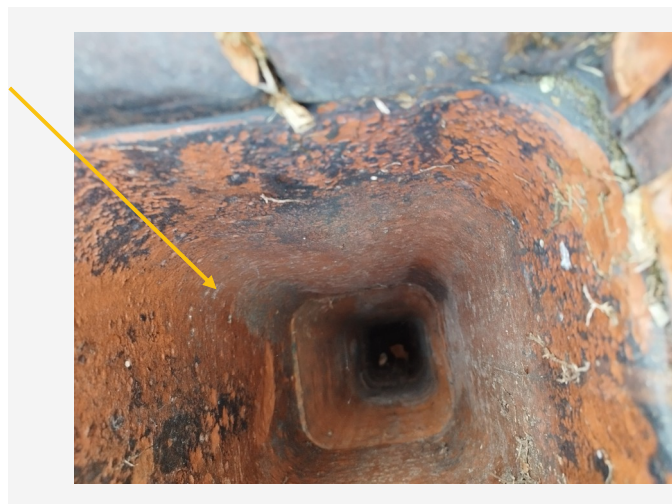
In en aan de schouw op het plat dak van de garage/berging zijn geen asbestverdachte/houdende materialen/toepassingen vastgesteld.

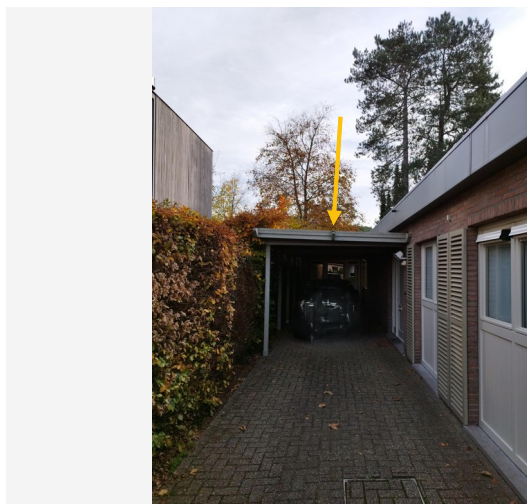
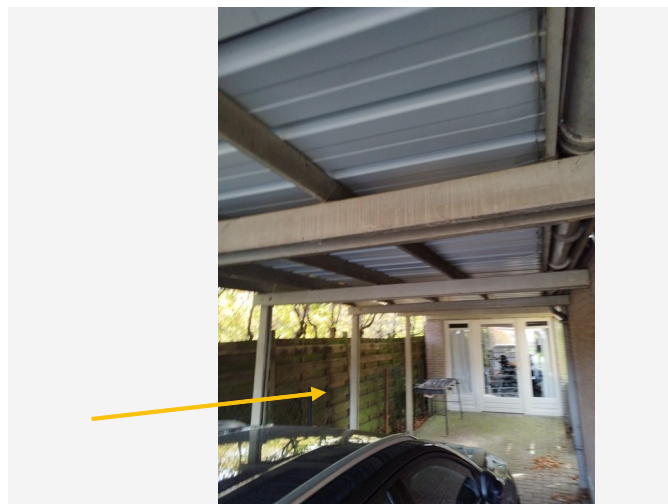
Aan en onder de carport naast de woning zijn geen asbestverdachte/houdende materialen/toepassingen vastgesteld.

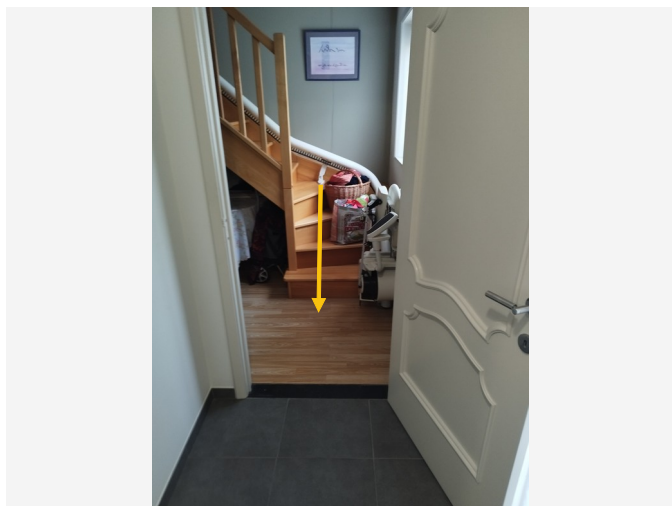
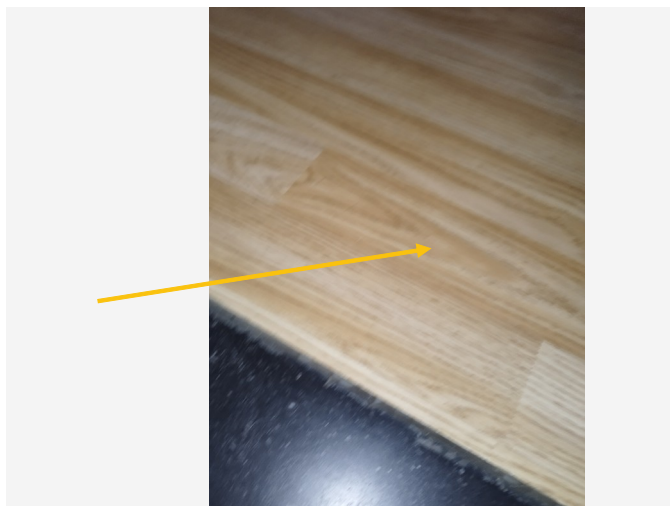
De laminaat vloer is niet asbest verdacht, het is niet gekend wat eronder bevindt, bij vloer werken extra controle aangewezen.

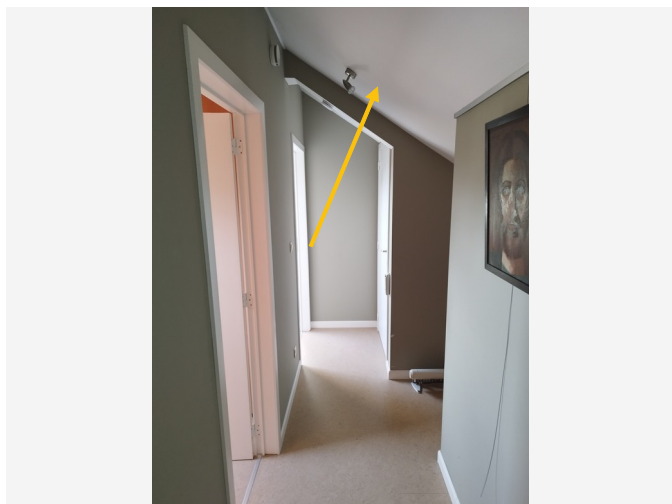
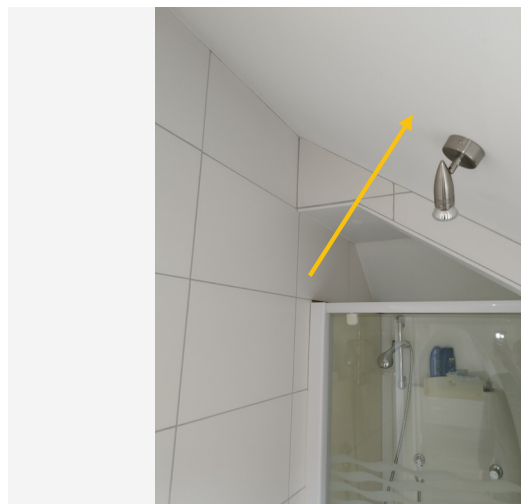
Het plafond bestaat uit .....Zonder destructieve handeling is het niet mogelijk om na te gaan of er asbesthoudende materialen aanwezig zijn achter de plafond afwerking. Als bij sloop of renovatie blijkt dat er achter deze plafonds nog pleisterwerk of asbest verdachte toepassingen aanwezig zijn, moet dit bemonsterd worden.

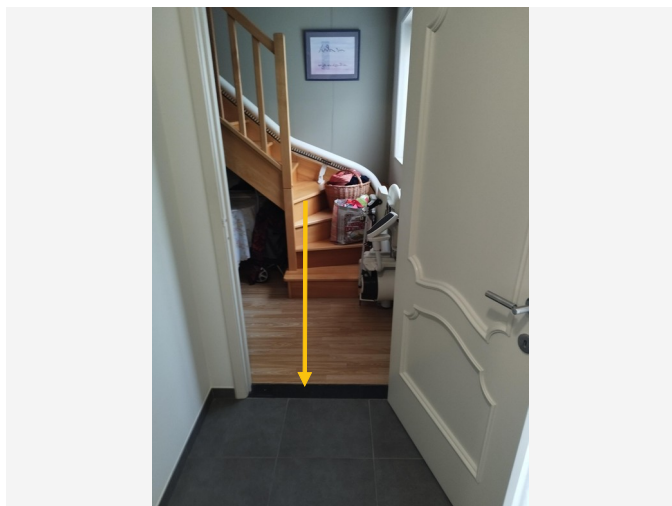
De dorpels aan de binnendeuren van de woonst bestaan uit natuursteen (niet verdacht).

De dorpels zijn enkel aanwezig op het gelijkvloers van de woonst.

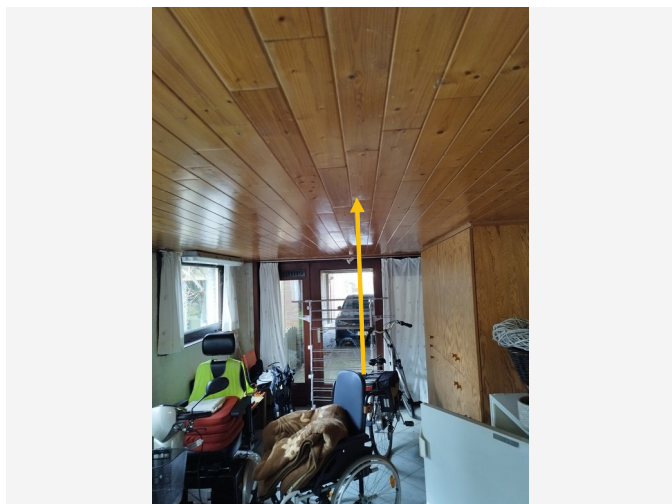
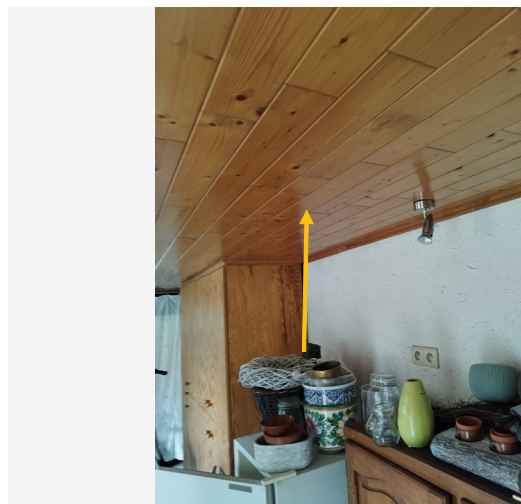
Het plafond in de garage/berging bestaat uit houten planken (sierplafond). Zonder destructieve handeling is het niet mogelijk om na te gaan of er asbesthoudende materialen aanwezig zijn achter de plafond afwerking. Als bij sloop of renovatie blijkt dat er achter deze plafonds nog pleisterwerk of asbest verdachte toepassingen aanwezig zijn, moet dit bemonsterd worden.

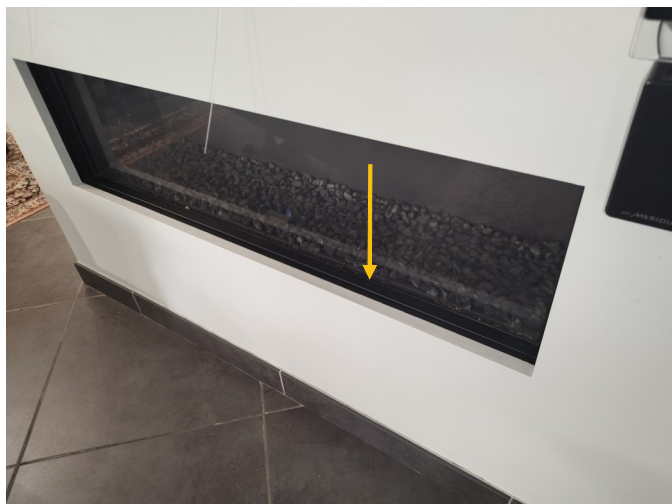
de koord werd visueel herkend als een synthetische koord en is niet asbesthoudend.

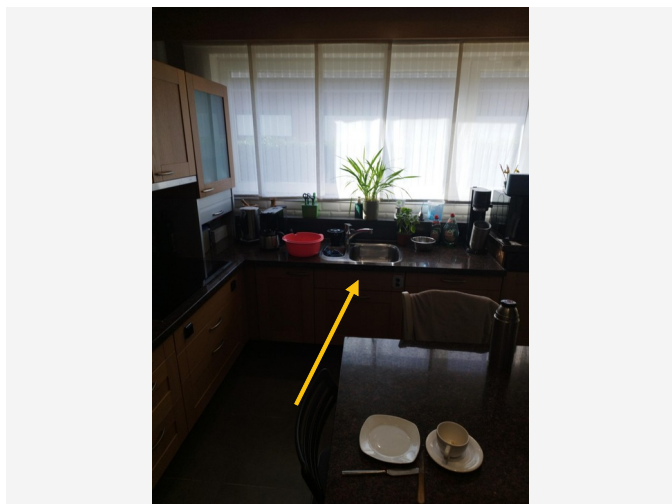
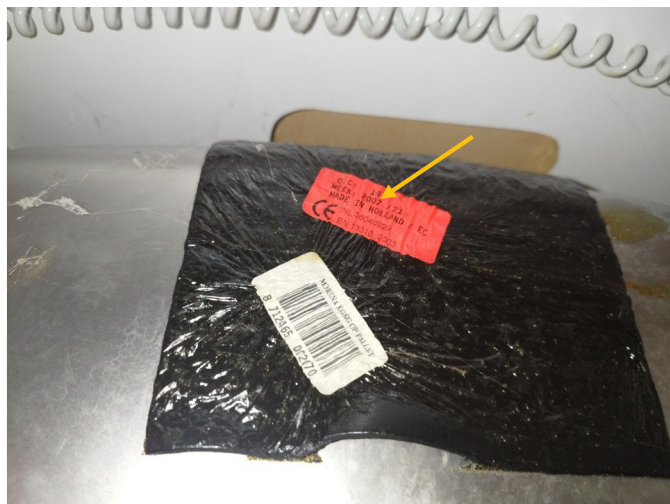
De keuken is van een recent bouwjaar, de ontdreuningsplaat spoelbak keuken werd gecontroleerd en is niet verdacht.

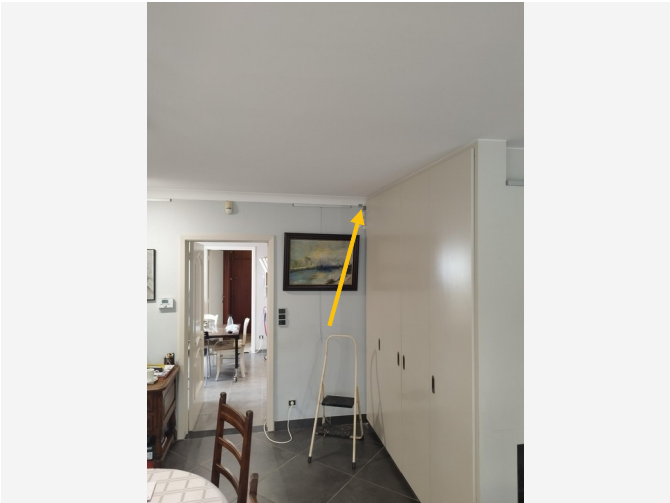
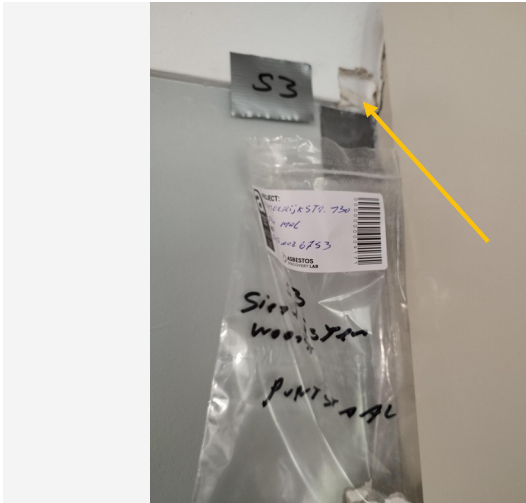
Conclusie

Geen asbest
