# Asbestinventarisatetest

Broekstraat 3, 3150 Haacht

Attestnummer : 20251207-000124.000

**Niet-asbestveilig**

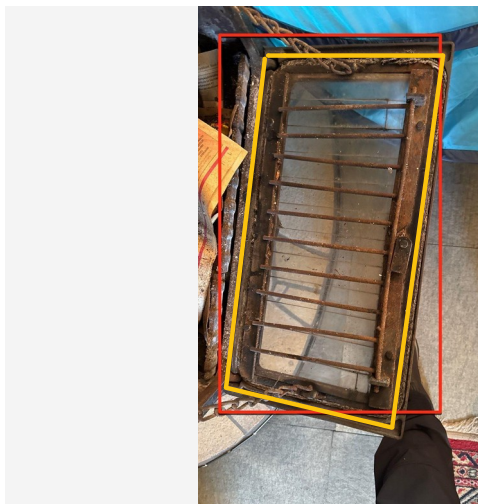
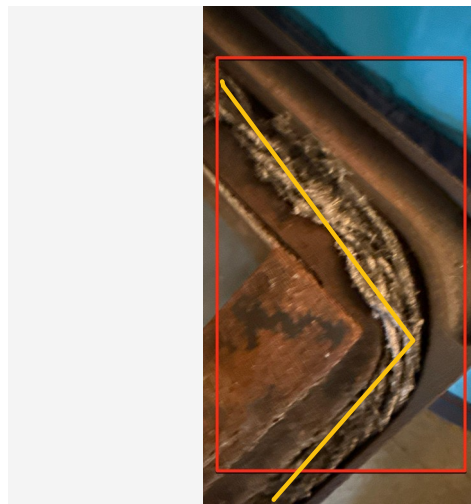
Het asbestmateriaal valt onder de mijlpaal van 2034.

**Dringend verwijderen**

| Eindbeoordeling materiaalrisico | Hoog materiaalrisico en/of hoge kans op vezelvrijgave |

| Gebondenheid | Categorie 3: niet-hechtgebonden met weinig of geen matrix |
| Asbestsoort (vezeltype) | Alleen chrysotiel |
| Asbestconcentratie | Hoog ( $\geq 50\%$ ) |
| Toestand van het materiaal | Zwaar beschadigd, zwaar verweerd |

| Beschrijving | Kachelkoord |

- Verwijder dit asbestmateriaal zo snel mogelijk. Volg de toestand goed op.

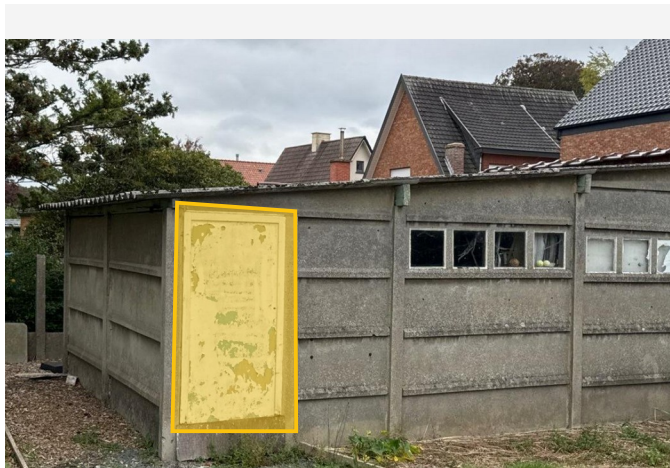
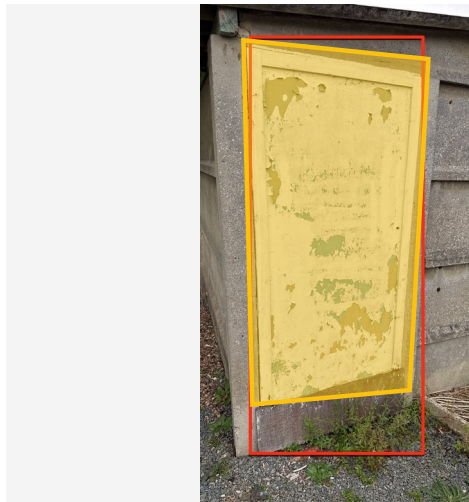
Het asbestmateriaal valt onder de mijlpaal van 2040.

Verwijderen

| Eindbeoordeling materiaalarisico | Verhoogd materiaalarisico en/of verhoogde kans op vezelvrijgave |

| Gebondenheid | Categorie 1: hechtgebonden in oorsprong |
| Asbestconcentratie | Laag (< 50%) |
| Toestand van het materiaal | Matig beschadigd, matig verweerd |

| Beschrijving | Deur tuinberging |

- Zorg voor een veilig beheer. Vermijd het beschadigen van het asbestmateriaal. Controleer de toestand jaarlijks op wijzigingen.

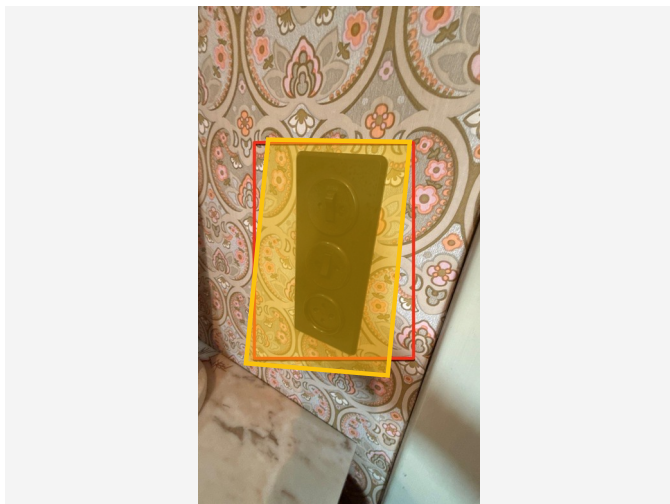
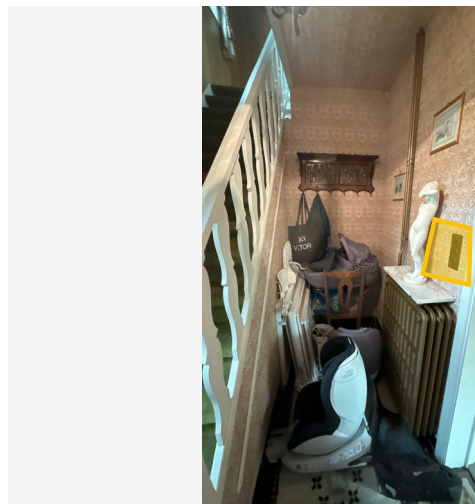
Het asbestmateriaal valt onder de mijlpaal van 2040.

Verwijderen

| Eindbeoordeling materiaalrisico | Verhoogd materiaalrisico en/of verhoogde kans op vezelvrijgave |

| Asbestsoort (vezeltype) | Crocidoliet aanwezig |
| Toestand van het materiaal | Licht beschadigd, licht verweerd. Intact calciumsilicaatmateriaal of categorie III 'gebondenheid' |

| Beschrijving | Bakeliet schakelaars/stopcontacten |
| Opmerking | <p>De hoeveelheid is een zo nauwkeurig mogelijke opmeting. Hieraan kunnen evenwel geen rechten worden ontleend.</p> <p>Betreft alle lichtschakelaars en stopcontacten vervaadigd uit bakeliet.</p> |

- Zorg voor een veilig beheer. Vermijd het beschadigen van het asbestmateriaal. Controleer de toestand jaarlijks op wijzigingen.
- Voer bijkomende staalname(s) uit.

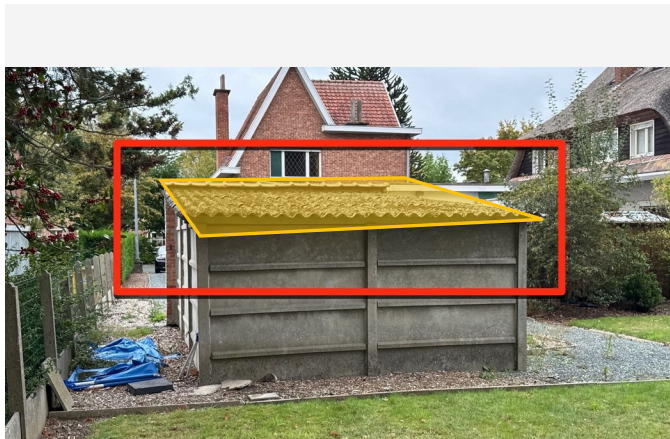
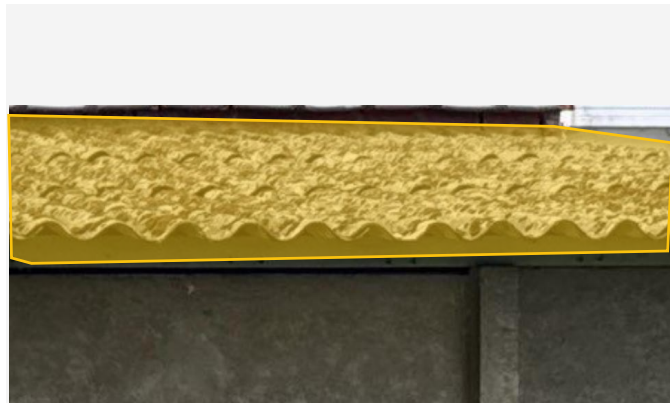
Het asbestmateriaal valt onder de mijlpaal van 2034.

Verwijderen

- Verwijder dit asbestmateriaal zo snel mogelijk. Volg de toestand goed op.
- Hemelwater dat afspoelt van asbestcement daken of gevels kan asbestdeeltjes bevatten. Gebruik het enkel voor gesloten circuits (bv. spoelen toiletten). Reinig na het vervangen van het dak of de gevel de dakgoten en regenwaterput of -ton om asbesthoudend sediment of slib te verwijderen

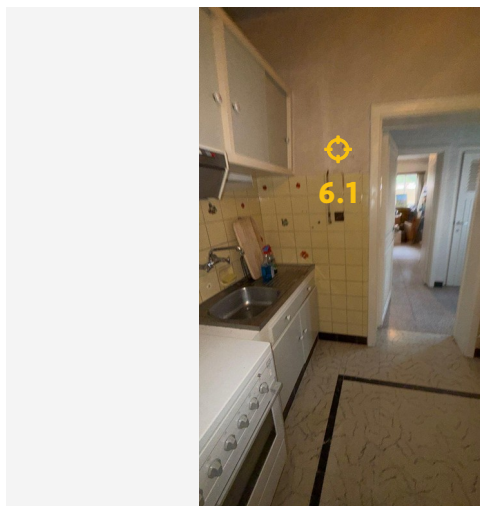
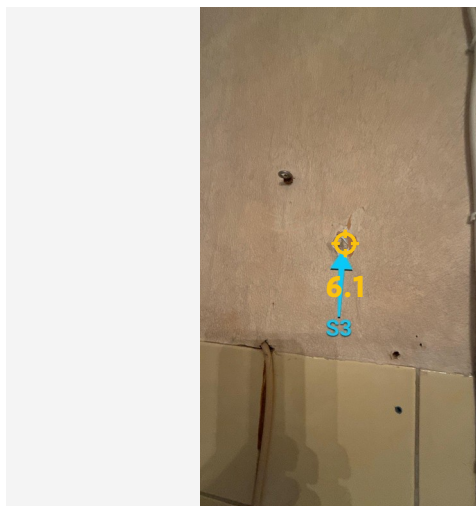
## Fiche 6: Pleisterwerk wanden

Geen asbest

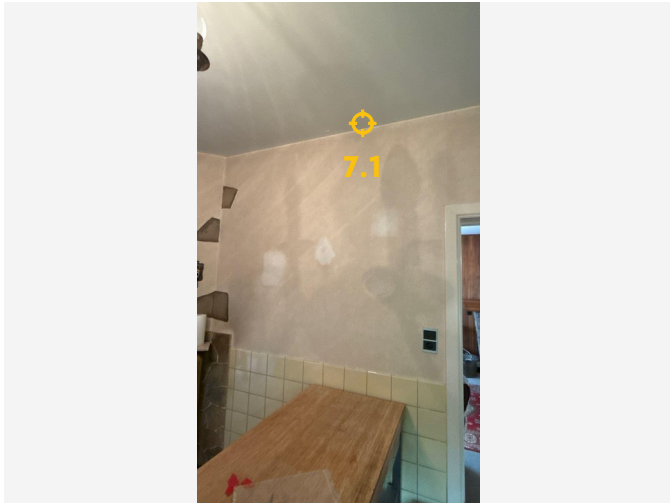
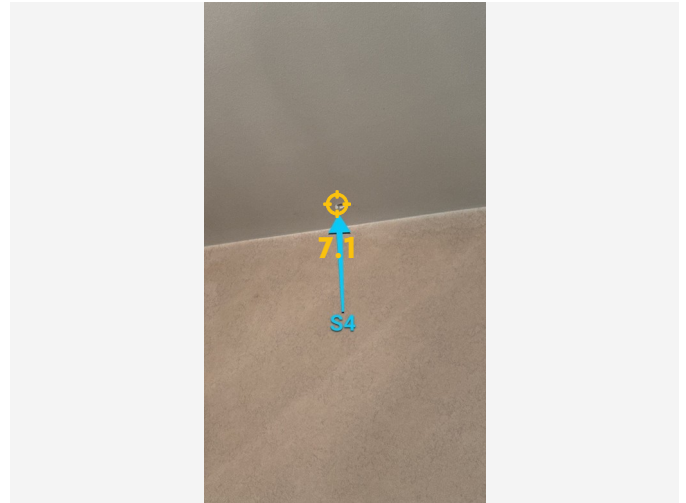
## Fiche 7: Pleisterwerk plafonds

Geen asbest

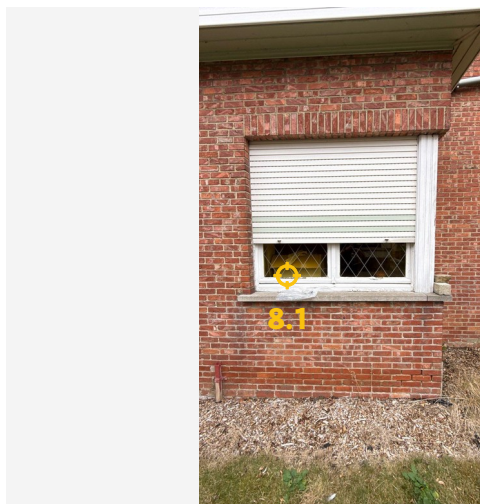
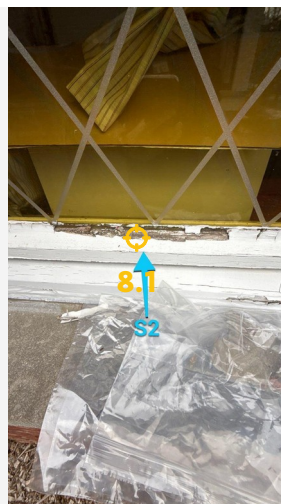
## Fiche 8: Mastiek

Geen asbest

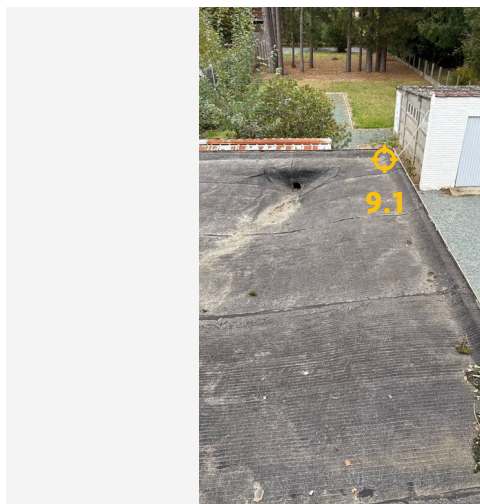
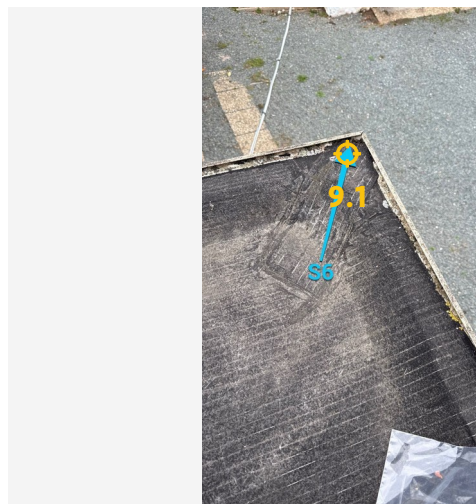
## Fiche 9: Roofing

Geen asbest

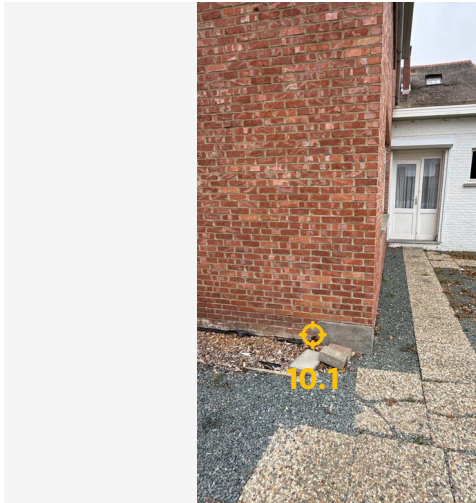
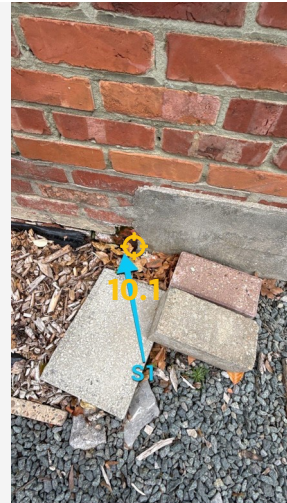
## Fiche 10: Cementen smeerlaag buiten

Geen asbest

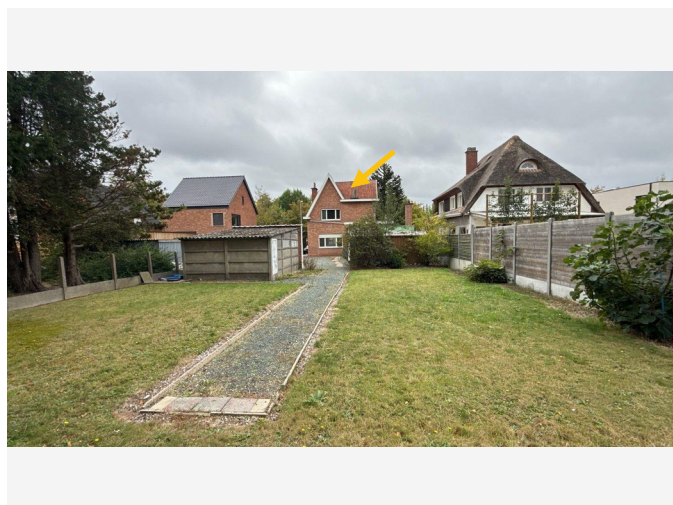
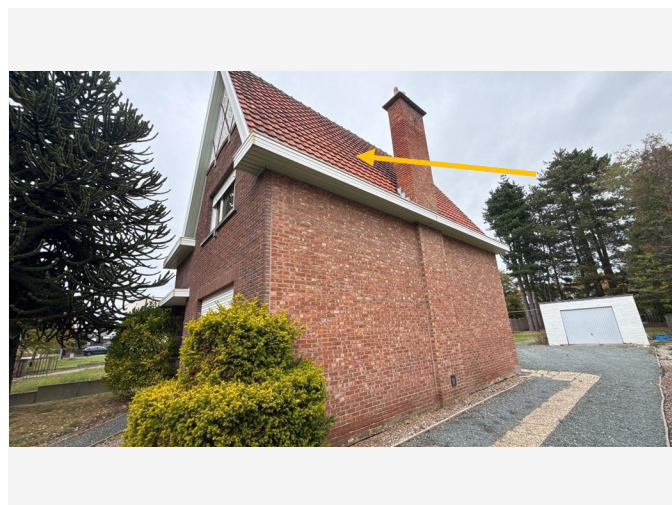
### Fiche 13: Dakbedekking bestaande uit pannen (niet verdacht)

| Beschrijving | Notitie | Terug te vinden op plannen |
|---|---|---|
| Fiche 13: Dakbedekking bestaande uit pannen (niet verdacht) | De dakbedekking is niet-asbestverdacht. | - |
