# Asbestinventarisatattest

Kleine Appelstraat 28, 3150 Haacht

Attestnummer : 20250918-000045.000

Uitgegeven op : 18.09.2025

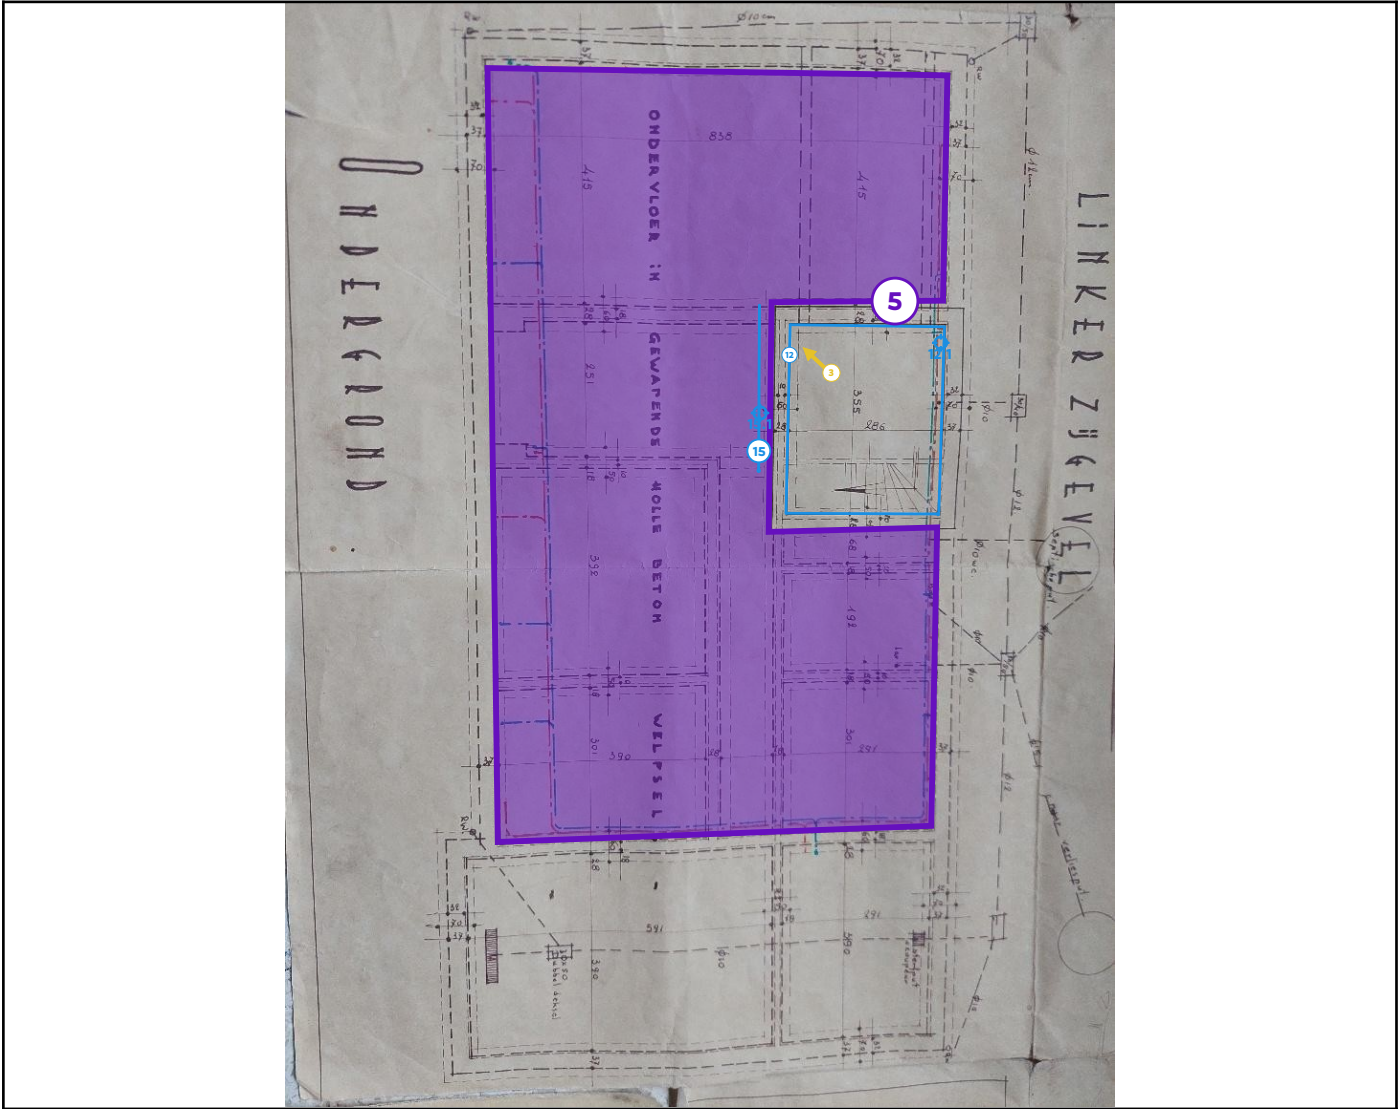
# Plan 1.2: Kelder

| Beschrijving | Type | Actie |
|---|---|---|
| 3. Bakeliet | Asbestmateriaal | Zorgvuldig beheren |
| 5. Kruipkelder | Beperking | - |

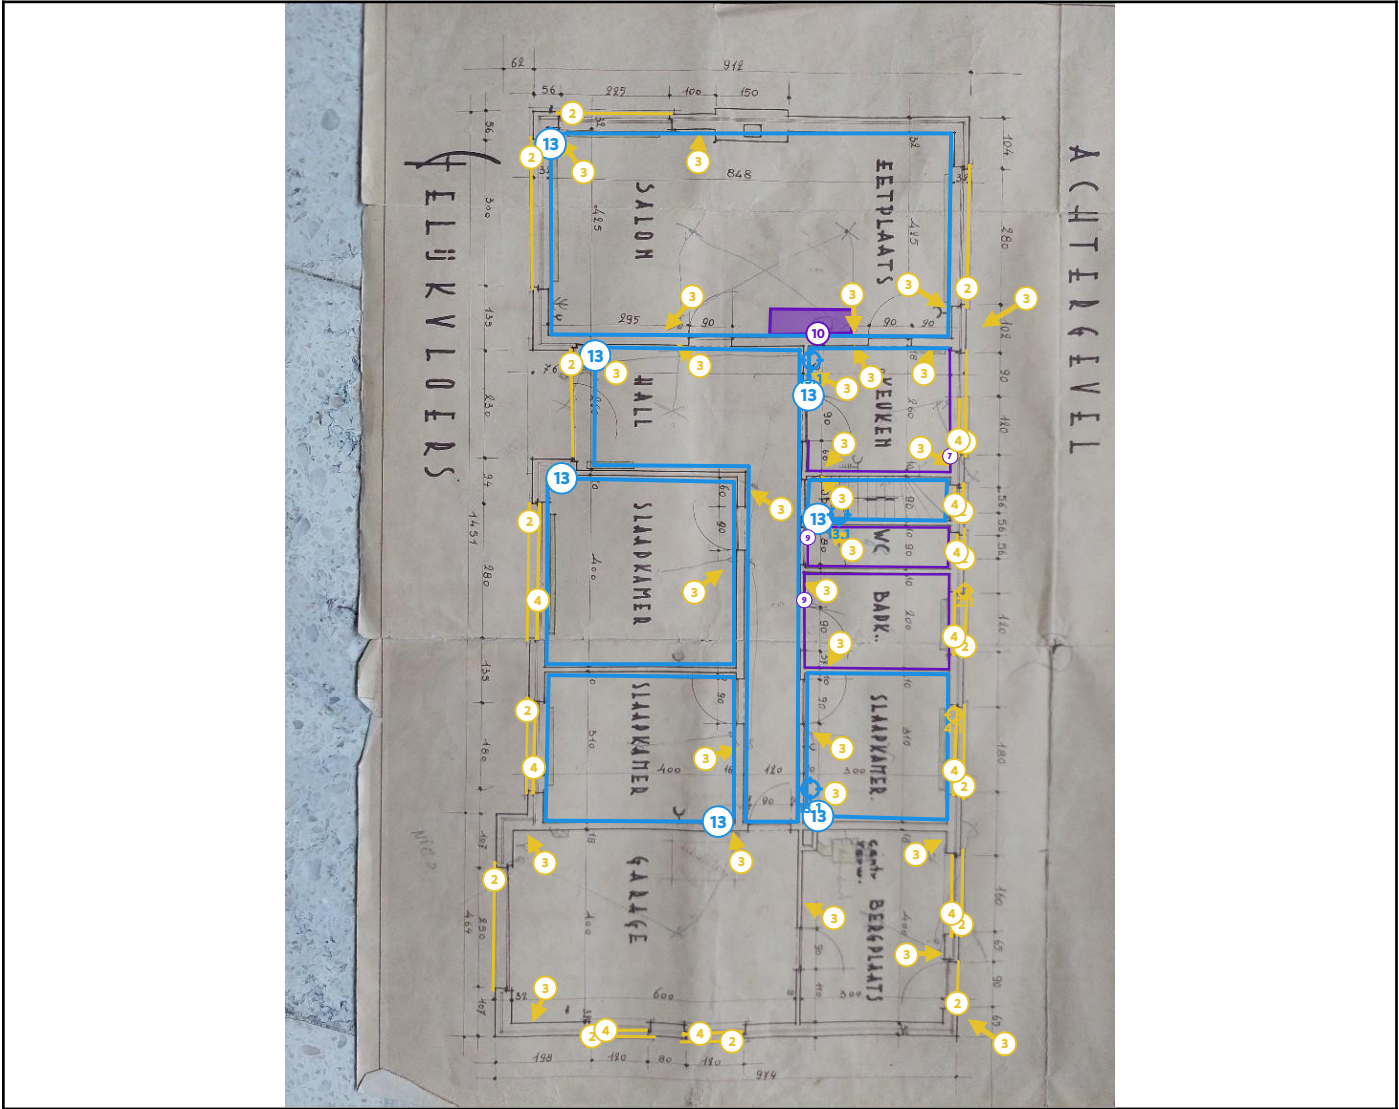
# Plan 1.4: Gelijkvloers

| Beschrijving | Type | Actie |
|---|---|---|
| 2. Mastiek | Asbestmateriaal | Zorgvuldig beheren |
| 2.1 Code: 3.02 | Puntmonster | - |
| 3. Bakeliet | Asbestmateriaal | Zorgvuldig beheren |
| 4. Stopverf | Asbestmateriaal | Zorgvuldig beheren |
| 4.1 Code: 3.01 | Puntmonster | - |

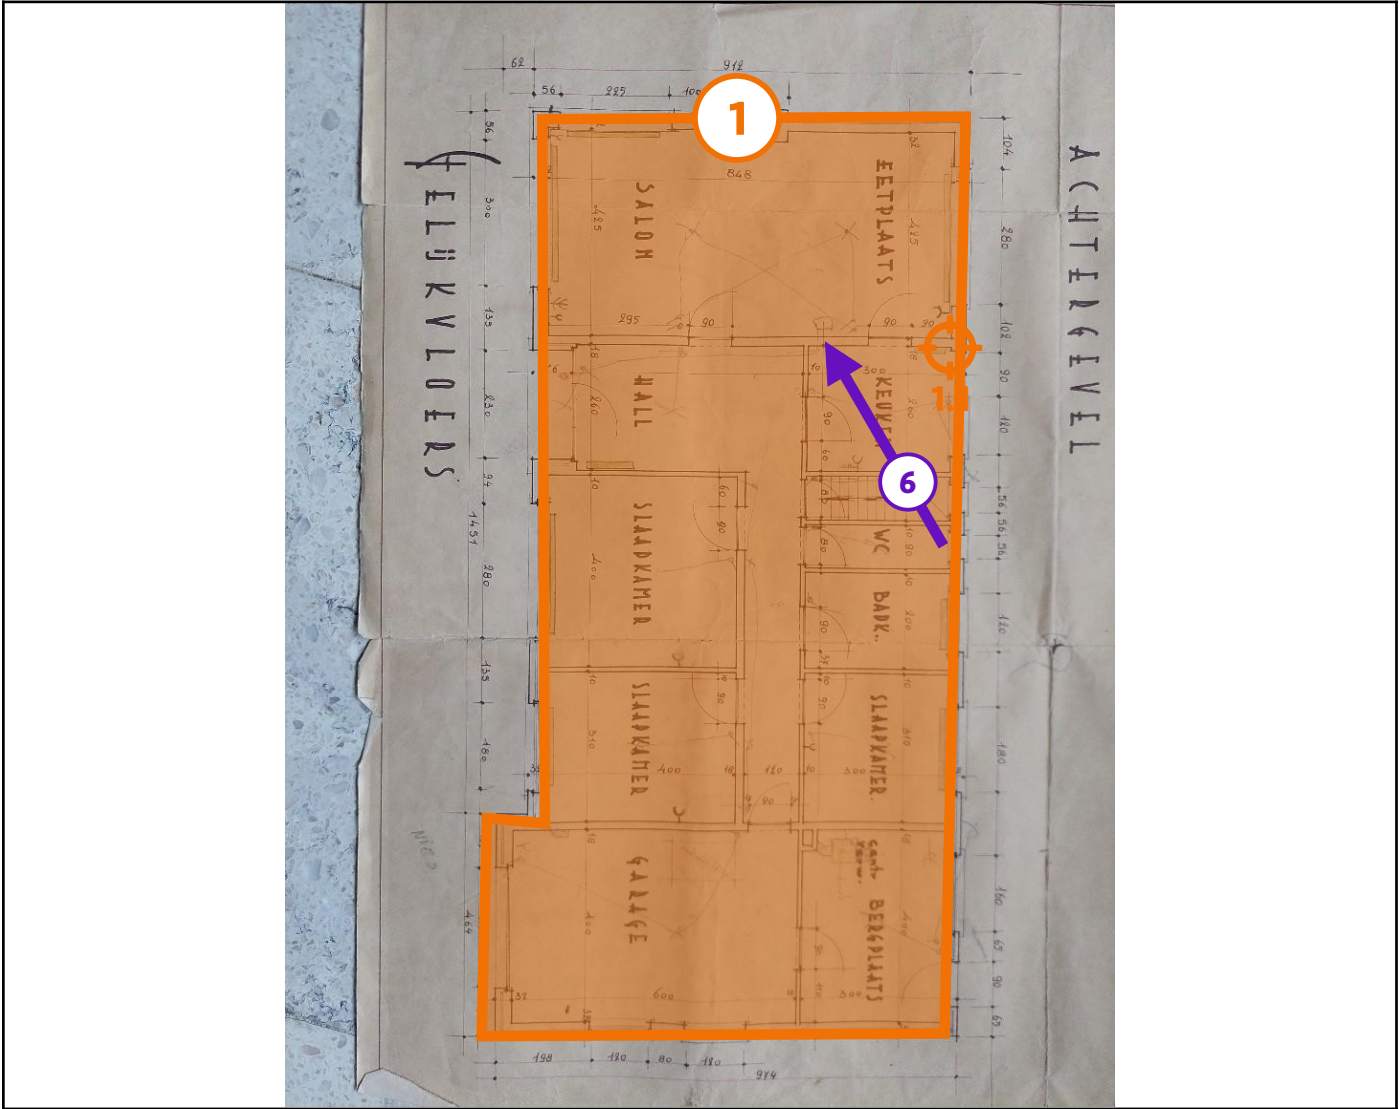
# Plan 1.6: Zolder/ dak

| Beschrijving | Type | Actie |
|---|---|---|
| 1. Leien | Asbestmateriaal | Verwijderen |
| 1.1 Code: 2.01 | Puntmonster | - |
| 6. Schouw | Beperking | - |

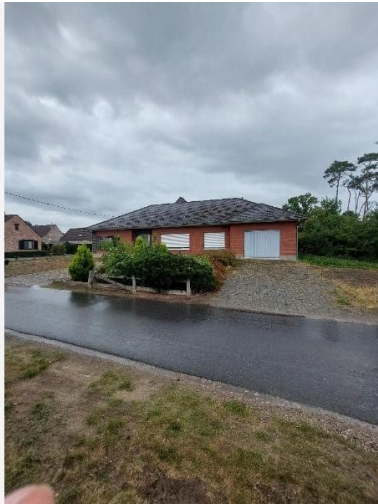
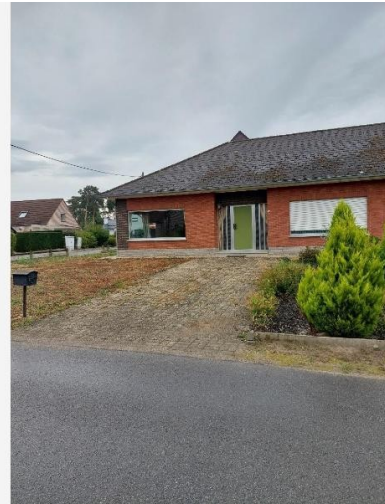
| Eindbeoordeling materiaalrisico | Verhoogd materiaalrisico en/of verhoogde kans op vezelvrijgave |

| Toestand van het materiaal | Matig beschadigd, matig verweerd |

| # | Type | Referentie | Resultaat |
|---|---|---|---|
| 1.1 | Puntmonster | 2.01 | Chrysotiel |

| Beschrijving | Leien |
| Asbestmateriaal | Dak- en gevelbekleding - Lei, shingle |

Het asbestmateriaal valt onder de mijlpaal van 2034.

Verwijderen

- Zorg voor een veilig beheer. Vermijd het beschadigen van het asbestmateriaal. Controleer de toestand jaarlijks op wijzigingen.
- Hemelwater dat afspoelt van asbestcement daken of gevels kan asbestdeeltjes bevatten. Gebruik het enkel voor gesloten circuits (bv. spoelen toiletten). Reinig na het vervangen van het dak of de gevel de dakgoten en regenwaterput of -ton om asbesthoudend sediment of slib te verwijderen

- Eenvoudige handelingen: mag via doe-het-zelf of door werknemer(s) met opleidingsattest eenvoudige handelingen  
Maak de ruimte rondom het te verwijderen materiaal leeg, dek dan de vloer, muren en niet-verplaatsbare meubels in de omgeving van het materiaal af met een folie, daarna kunnen de leien verwijderd worden.

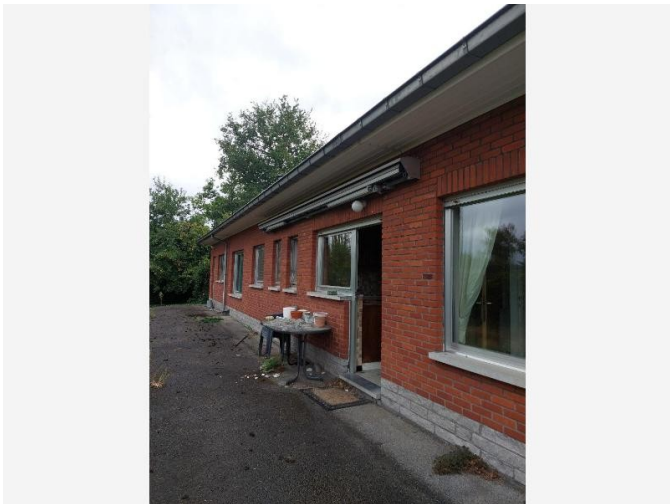
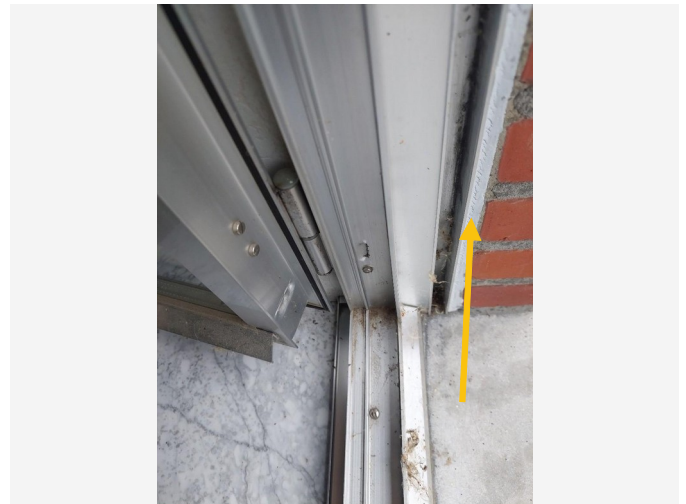
| Eindbeoordeling materiaalisico | Zeer laag materiaalisico en/of zeer lage kans op vezelvrijgave |

| Toestand van het materiaal | Licht beschadigd, licht verweerd. Intact calciumsilicaatmateriaal of categorie III 'gebondenheid' |

| # | Type | Referentie | Resultaat |
|---|---|---|---|
| 2.1 | Puntmonster | 3.02 | Chrysotiel |

| Beschrijving | Mastiek |
| Asbestmateriaal | In-situ afwerkingslagen - Pasta, stopverf, voegsel, stopsel, vulsel, mastiek, kitten, ... |

Het asbestmateriaal valt onder de mijlpaal van 2040.

Zorgvuldig beheren

- Zorg voor een veilig beheer. Vermijd het beschadigen van het asbestmateriaal. Controleer de toestand jaarlijks op wijzigingen.

- Eenvoudige handelingen: mag via doe-het-zelf of door werknemer(s) met opleidingsattest eenvoudige handelingen  
Maak de ruimte rondom het te verwijderen materiaal leeg, sluit dan de ramen en de deuren en schakel de ventilatiesystemen uit. daarna kan de mastiek verwijderd worden.

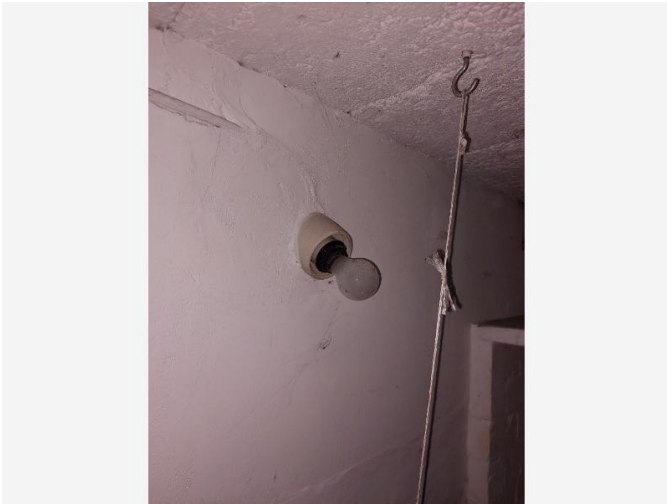
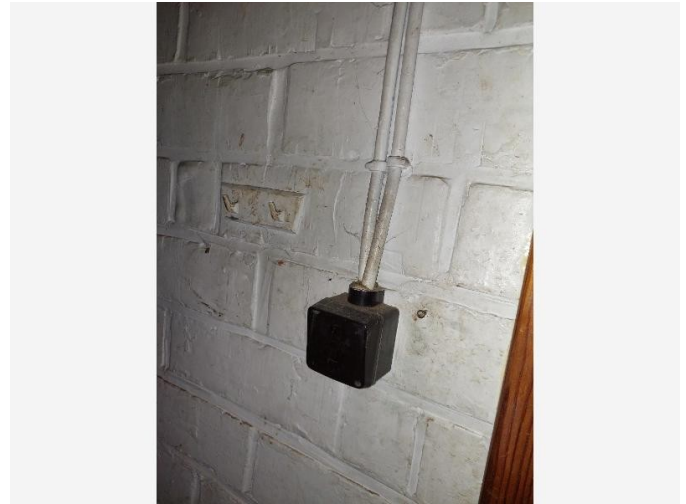
| Eindbeoordeling materiaalisico | Laag materiaalisico en/of verlaagde kans op vezelvrijgave |

| Asbestsoort (vezeltype) | Crocidoliet aanwezig |
| Toestand van het materiaal | Onbeschadigd, niet verweerd |

| Beschrijving | Bakeliet |
| Asbestmateriaal | Plaat, paneel, tablet - Type Bakeliet |

Het asbestmateriaal valt onder de mijlpaal van 2040.

Zorgvuldig beheren

- Zorg voor een veilig beheer. Vermijd het beschadigen van het asbestmateriaal. Controleer de toestand jaarlijks op wijzigingen.
- Voer bijkomende staalname(s) uit.

- Eenvoudige handelingen: mag via doe-het-zelf of door werknemer(s) met opleidingsattest eenvoudige handelingen  
Maak de ruimte rondom het te verwijderen materiaal leeg, dek dan de vloer, muren en niet-verplaatsbare meubels in de omgeving van het materiaal af met een folie, daarna kunnen de bakelieten stopcontacten, schakelaars en lampfittingen los geschroefd worden.
