# Asbestinventarisatetest

Lindeveldstraat 19, 1930 Zaventem

Attestnummer : **20250829-000374.000**

**Asbestveilig** (maar mogelijk niet asbestvrij)

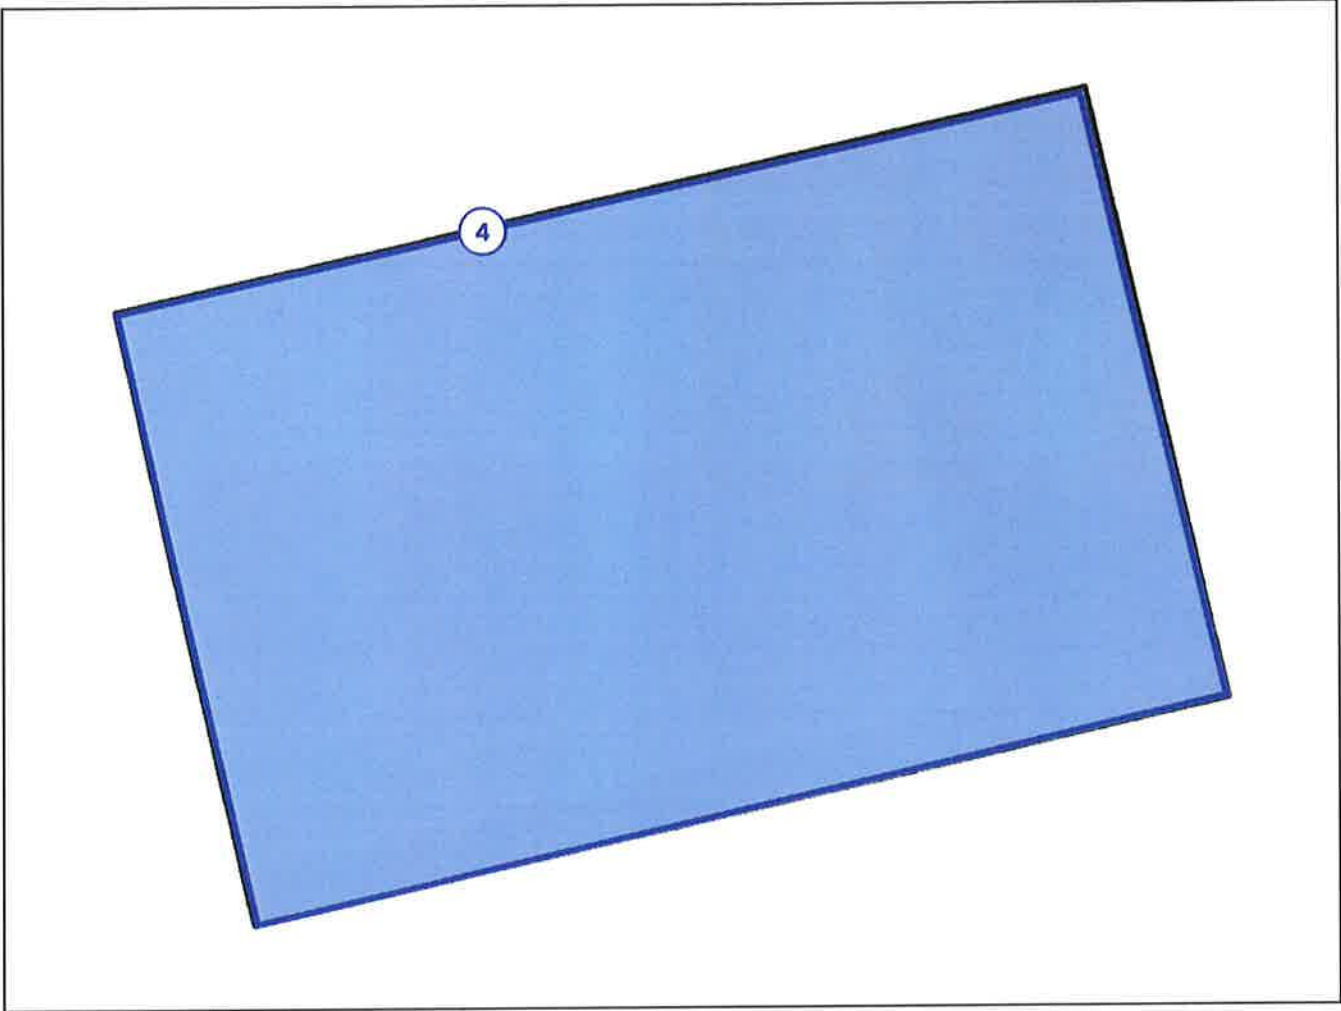
## Plan 1.7: Bovenaanzicht

Het plat dak werd volledig gerenoveerd en geïsoleerd in 2022. De gebruikte materialen zijn niet asbestverdacht.

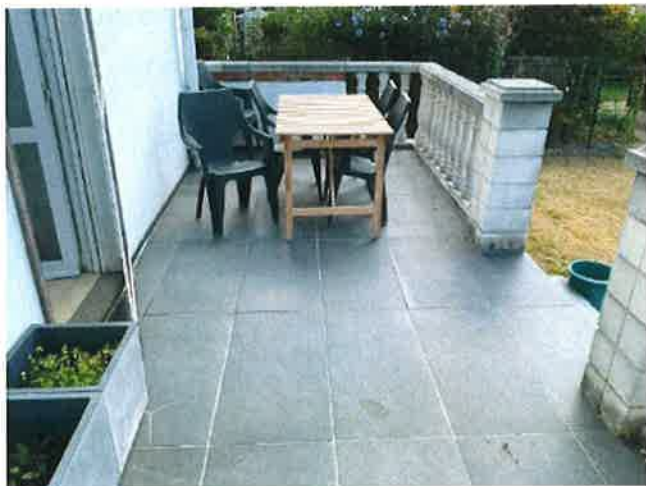
## Fiche 1: Terras

Er werden tijdens het bezoek geen asbestverdachte materialen of toepassingen aangetroffen op het terras.

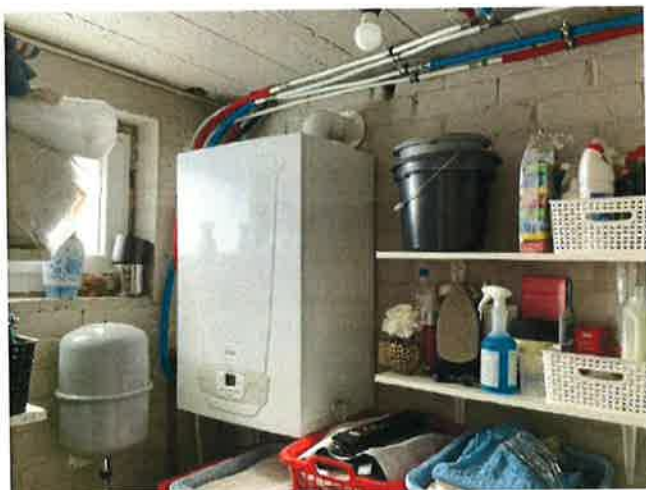
## Fiche 2: Stookruimte

Er werden tijdens het bezoek geen asbestverdachte materialen of toepassingen aangetroffen in de stookruimte. Geen pleisterwerk aanwezig.

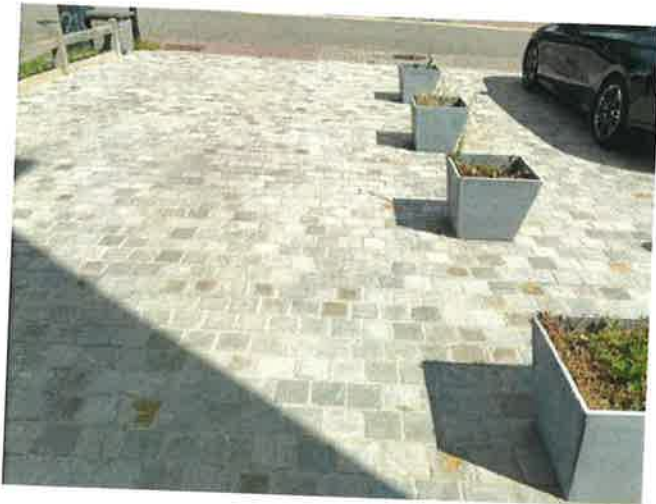
## Fiche 3: Oprit

Er werden tijdens het bezoek geen asbestverdachte materialen of toepassingen aangetroffen op de oprit.

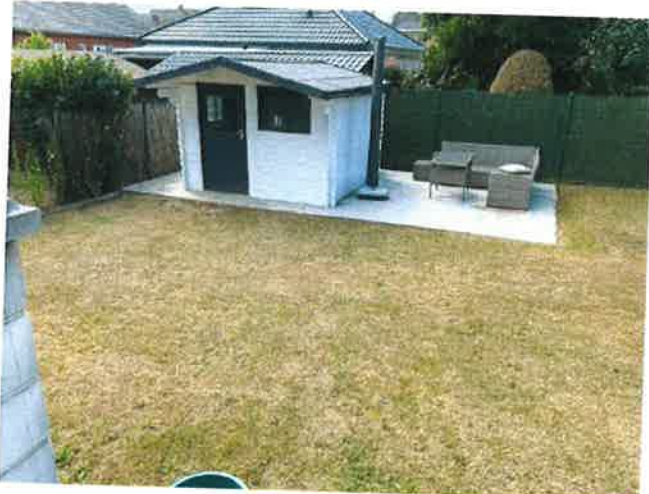
## Fiche 5: Tuinhuis

Er werden tijdens het bezoek geen asbestverdachte materialen of toepassingen aangetroffen aan het tuinhuis.

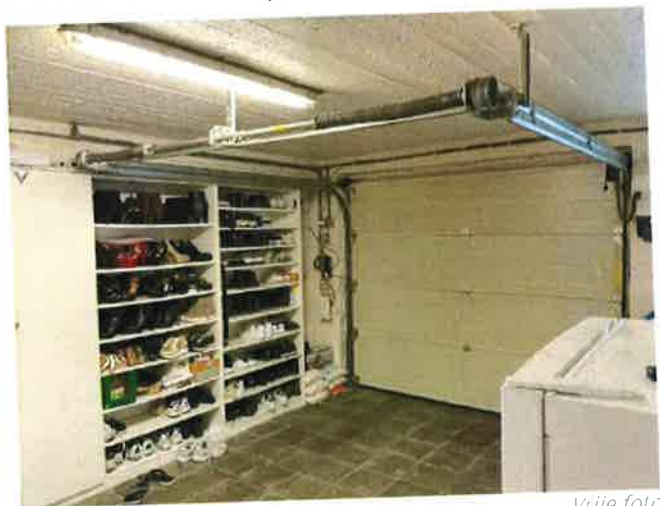
## Fiche 6: Garage

Er werden tijdens het bezoek geen asbestverdachte materialen of toepassingen aangetroffen in de garage. Geen pleisterwerk aanwezig.

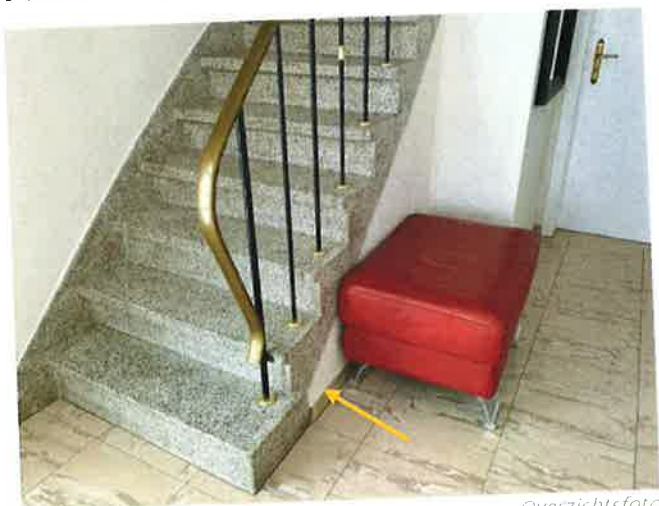
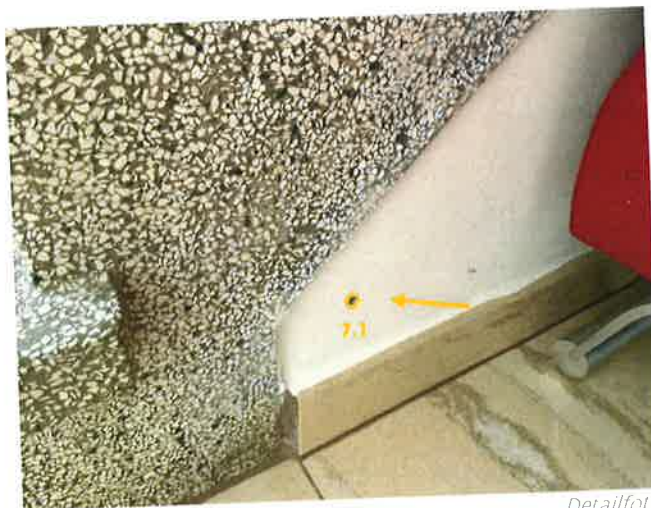
## Fiche 7: Pleisterwerk muren

Geen asbest

| # | Type | Referentie | Resultaat |
|---|---|---|---|
| 7.1 | Mengmonster | MM01 | Geen asbest |

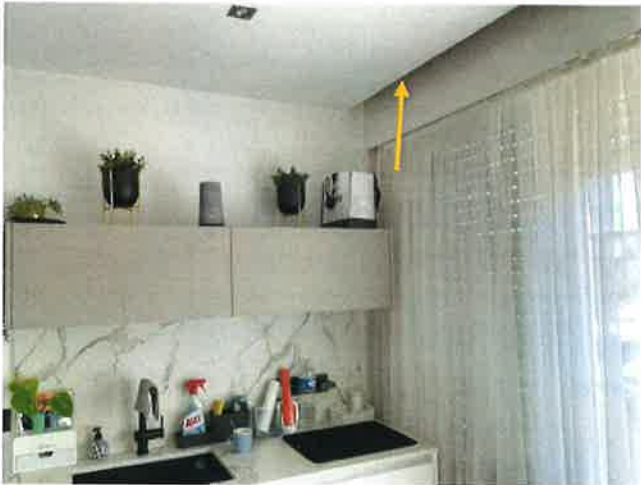
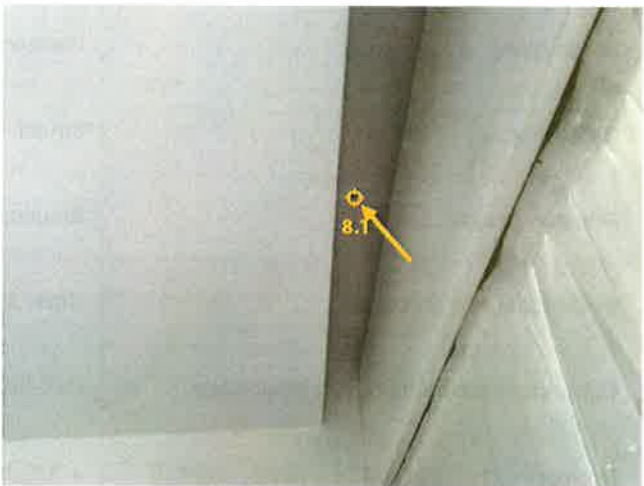
## Fiche 8: Pleisterwerk plafonds

Geen asbest

| # | Type | Referentie | Resultaat |
|---|---|---|---|
| 8.1 | Mengmonster | MM02 | Geen asbest |
