# Asbestinventarisatetest

Assesteenweg 165, 1740 Ternat

Attestnummer : **20251126-000388.000**

Uitgegeven op : **26.11.2025**

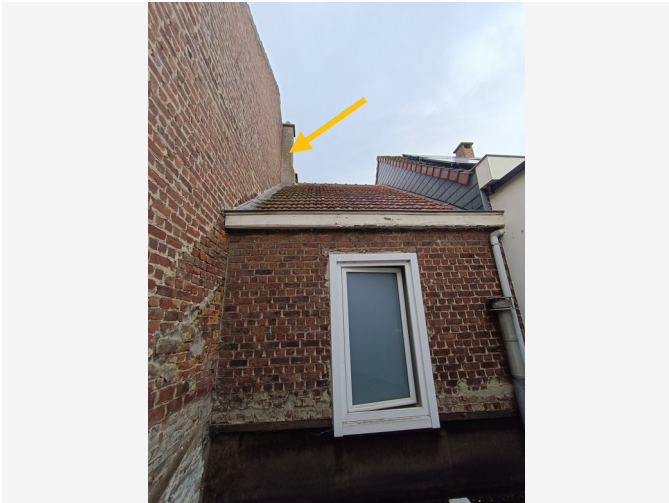
Situeringsfoto

#### Tijdelijke beperking

**Reden:** Het te onderzoeken materiaal situeert zich hoger dan 3,50 m te rekenen vanaf een veilige ondergrond

**Uitleg van de asbestdeskundige:** Bij werken (dak of reiniging schouw) kan een stelling geplaatst worden , het is niet duidelijk of er asbestverdachte materialen aanwezig zijn in/ rond de schouw.

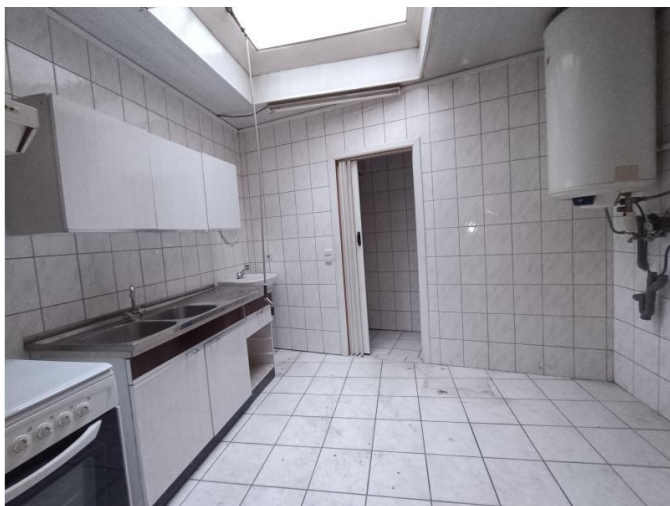
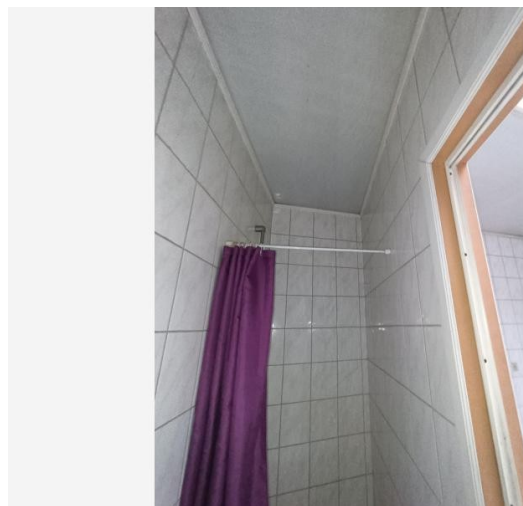
Alle plafonds zijn afgewerkt met valse plafonds in plaatmateriaal. Het is niet duidelijk of er pleisterwerk of ander verdacht asbestmateriaal aanwezig is achter / op deze valse plafonds, het is aangewezen om bijkomend onderzoek uit te voeren bij werken. Het plafond bestaat uit gipsplaten/ pvc. Zonder destructieve handeling is het niet mogelijk om na te gaan of er asbesthoudende materialen aanwezig zijn achter de plafond afwerking. Als bij sloop of renovatie blijkt dat er achter deze plafonds nog pleisterwerk of asbest verdachte toepassingen aanwezig zijn, moet dit bemonsterd worden.

| Basis voor advies | De asbestdeskundige beoordeelt het materiaal als niet-asbestverdacht. |

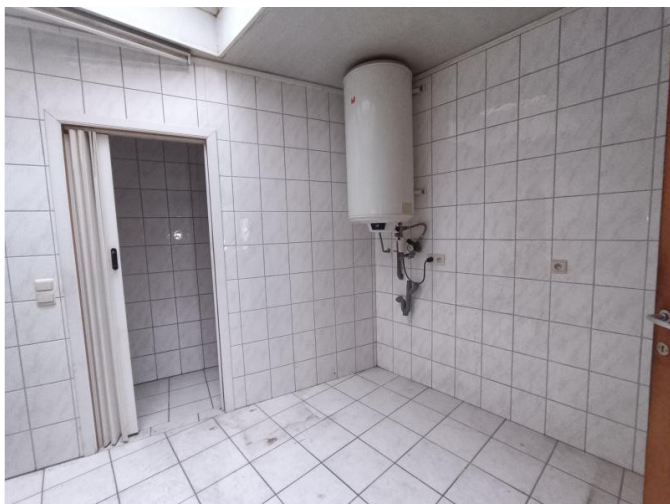
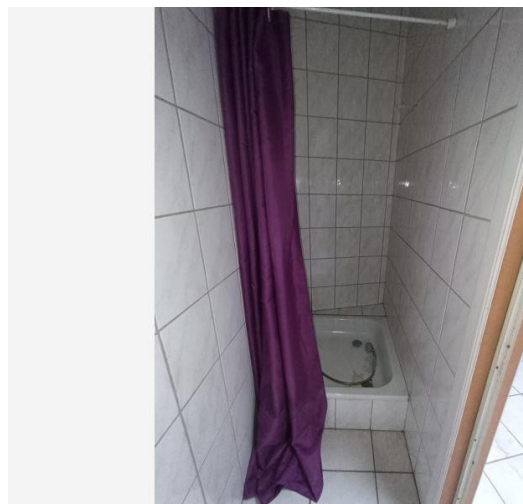
In het inspectieprotocol is een monsternamen van tegellijm verplicht om dit te identificeren als niet-asbesthoudend. Er waren geen facturen ter beschikking die bevestigen dat de tegels na 2001 waren geplaatst. Er waren geen bestaande beschadigingen aan de wandtegels om de lijm voldoende te kunnen inspecteren. Om dit af te toetsen is het aangewezen om bij eventuele renovatiewerken aan de tegels verder onderzoek/staalname te laten uitvoeren ter controle.

| Basis voor advies | Beoordeling op basis van expertise, zonder een vaststelling door de asbestdeskundige. |

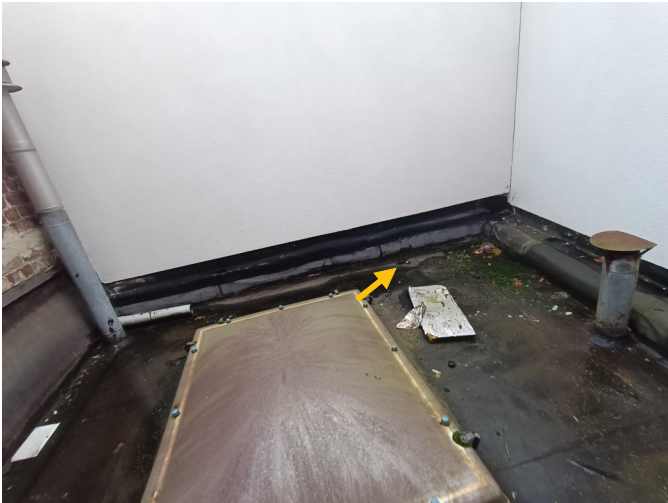
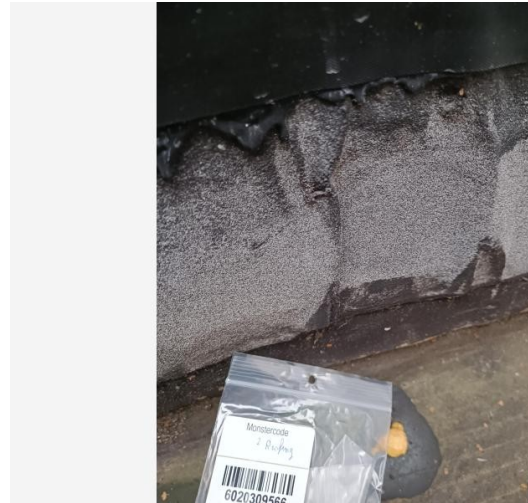
## Fiche 4: Roofing (met staalname)

Geen asbest

| # | Type | Referentie | Resultaat |
|---|---|---|---|
| 4.1 | Puntmonster | 2 | Geen asbest |

| Opmerking | <p>Er werd een staal genomen aan een uitstekend stuk roofing waardoor de waterdichtheid niet in het gedrang komt .</p> <p>Er kan niet uitgesloten worden dat er onderlagen aanwezig zijn ( bij dakwerken extra controle aangewezen)</p> <p>De vermelde oppervlaktes, diktes en volumes betreffen een beredeneerde schatting. Er worden geen rechten verleend aan deze oppervlaktes/diktes/volumes.</p> |

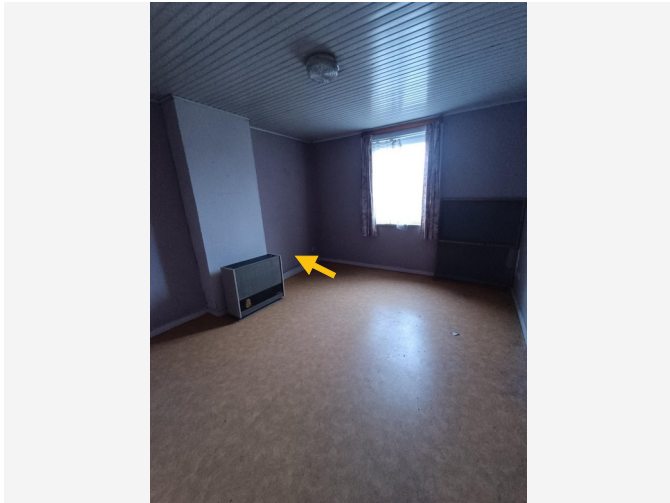
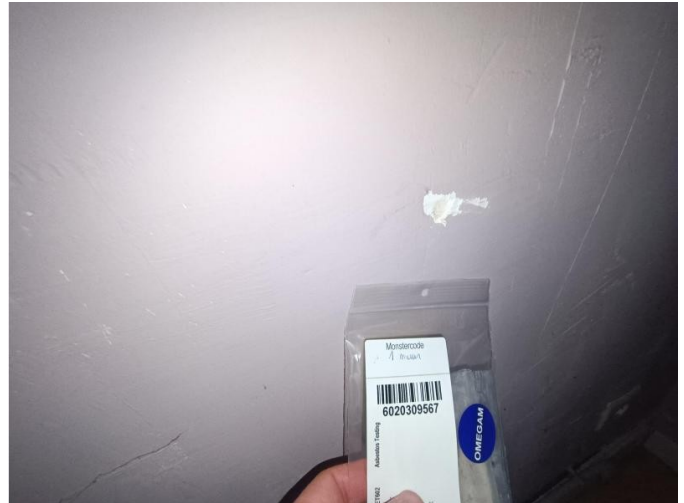
## Fiche 5: Muurpleister

Geen asbest

| # | Type | Referentie | Resultaat |
|---|---|---|---|
| 5.1 | Mengmonster | 1 | Geen asbest |

| Opmerking | <p>Volgens het inspectieprotocol is een monstername van het pleisterwerk verplicht om dit te identificeren als niet-asbesthoudend.</p> <p>Locatie staalnames: individuele ruimte: slaapkamer en living / natte ruimte: valse wanden/ stookplaats: niet aanwezig / traphal: op verdieping</p> <p>De vermelde oppervlaktes en volumes betreffen een beredeneerde schatting. Er worden geen rechten verleend aan deze oppervlaktes/volumes. De dikte is een schatting die voorkomt uit de monsterplaatsen en is daarom niet altijd representatief.</p> <p>Er bevinden zich enkele valse wanden. Het is niet duidelijk of er pleisterwerk of asbest toepassingen aanwezig zijn achter/op deze valse wanden, het is aangewezen om bijkomend onderzoek uit te voeren bij werken.</p> |

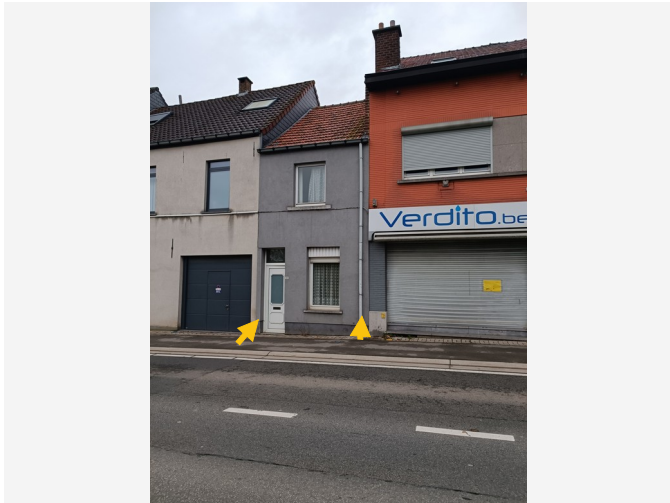
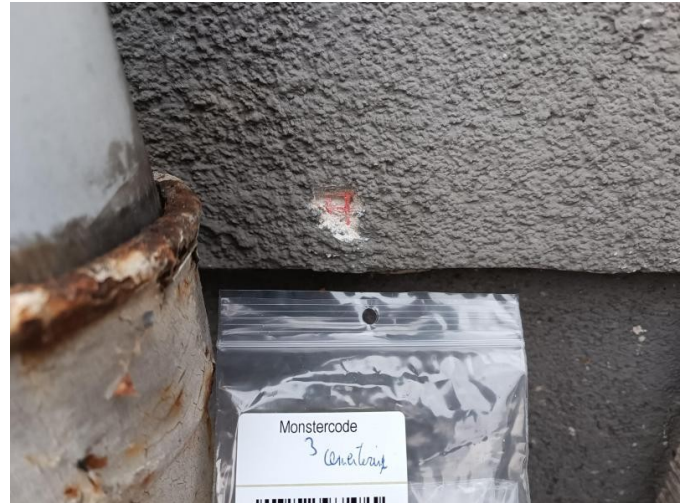
Geen asbest

| # | Type | Referentie | Resultaat |
|---|---|---|---|
| 6.1 | Mengmonster | 3 | Geen asbest |

| Opmerking | <p>In het inspectieprotocol is een monstername van crepi verplicht om dit te identificeren als niet-asbesthoudend.</p> <p>De vermelde oppervlaktes, diktes, gewichten en volumes betreffen een beredeneerde schatting. Er worden geen rechten verleend aan deze oppervlaktes/diktes/volumes.</p> |

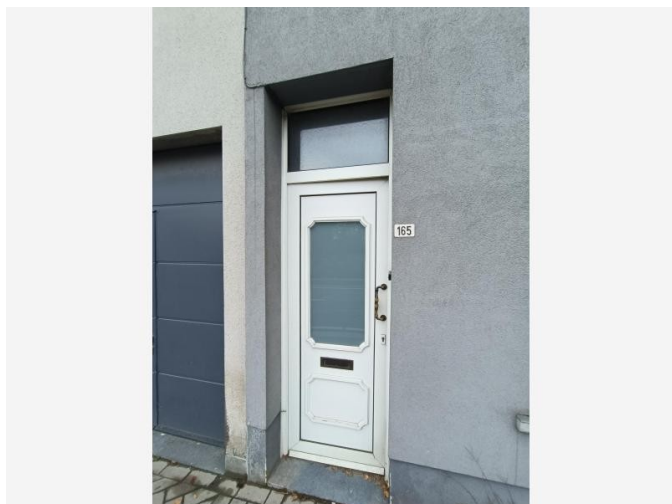
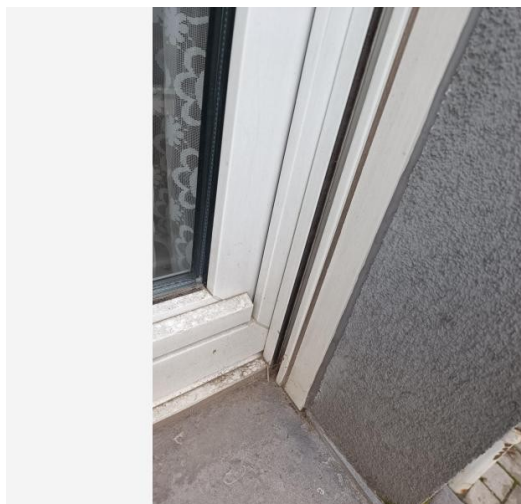
### Fiche 7: Kit niet verdacht (visueel vastgesteld)

| Beschrijving | Notitie | Terug te vinden op plannen |
|---|---|---|
| Fiche 7: Kit niet verdacht (visueel vastgesteld) | De gebruikte siliconen kit is niet asbestverdacht | - |

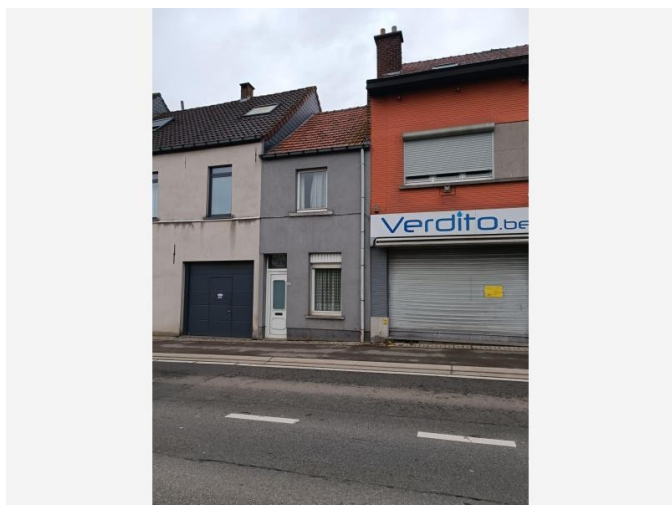
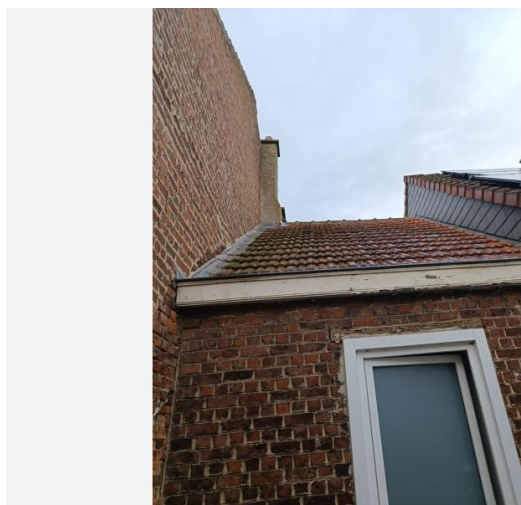
### Fiche 8: Dakbedekking bestaande uit pannen (niet verdacht)

| Beschrijving | Notitie | Terug te vinden op plannen |
|---|---|---|
| Fiche 8: Dakbedekking bestaande uit pannen (niet verdacht) | De dakbedekking is niet-asbestverdacht. | - |

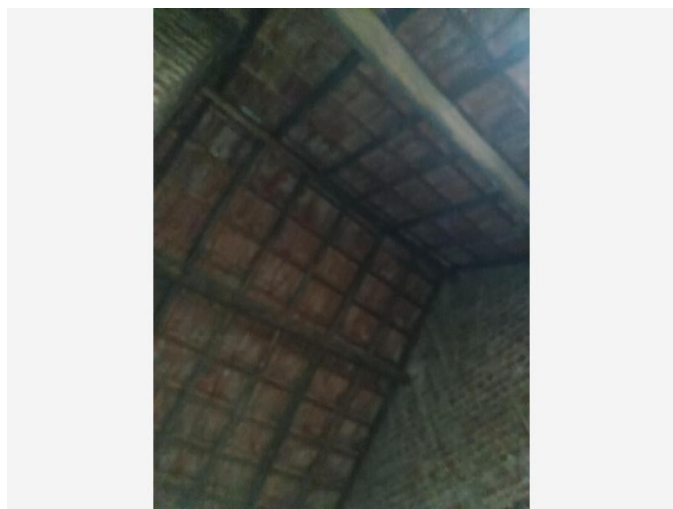
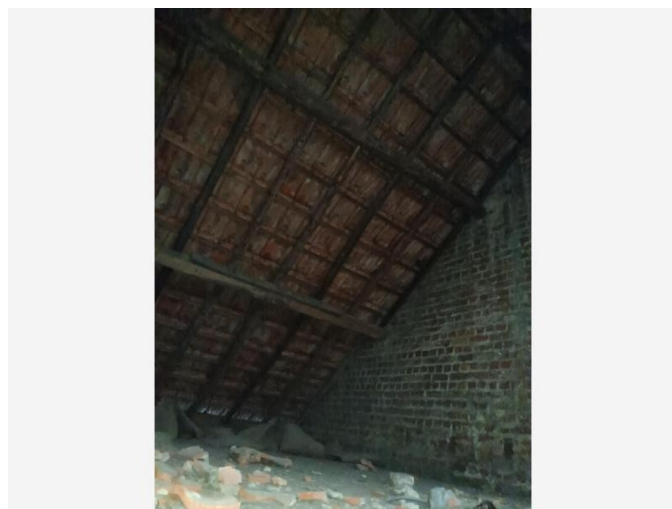
### Fiche 12: Onderdak (niet aanwezig)

| Beschrijving | Notitie | Terug te vinden op plannen |
|---|---|---|
| Fiche 12: Onderdak (niet aanwezig) | Er is geen te onderzoeken onderdak aanwezig op de inspectielocatie. | - |
