# Asbestinventarisatetest

Italiëlei 49/101, 2000 Antwerpen

Attestnummer : **20250827-000330.000**

Uitgegeven op : **27.08.2025**

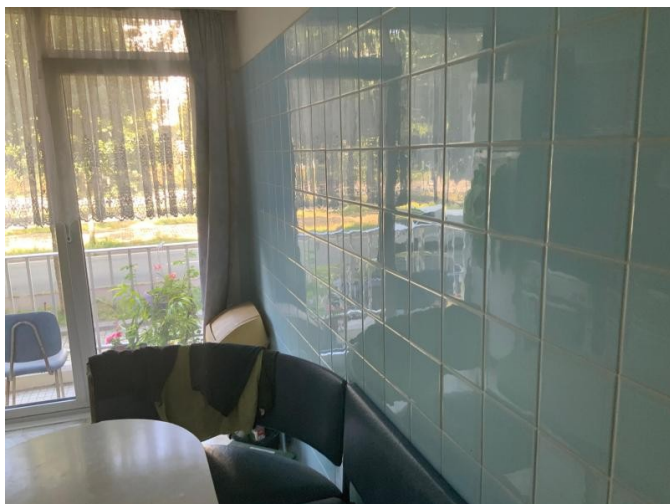
| Fiche 1: Tegellijm faiencetegel..... | 11 |

| Identificatiemethode | Redelijk vermoeden |

Bij het verwijderen van de tegels tegen de wand van de keuken en badkamer dient men uit te kijken of de achterliggende lijmlaag een zwarte kleur heeft. Indien dat het geval is dan kan men de lijmlaag best laten analyseren ter verduidelijking of deze al dan niet asbesthoudend is.

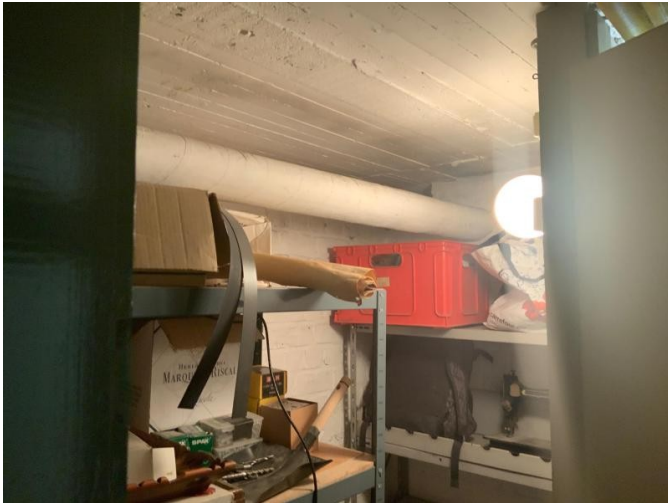
| Fiche 2: Leidingisolatie..... | 12 |

| Identificatiemethode | Redelijk vermoeden |

De leidingisolatie welke deel uitmaakt van het gemeenschappelijk ruimteverwarmingsinstallatie loopt door de kelder van het inspectiegebied. Bij verwijdering van de isolatie dient men contact op te nemen met een erkende asbestverwijderaar, welke deze zal kunnen verwijderen via de hermetische zone methode. De leidingisolatie is een object van het gemeenschap en behoort niet afzonderlijk tot de eenheid.

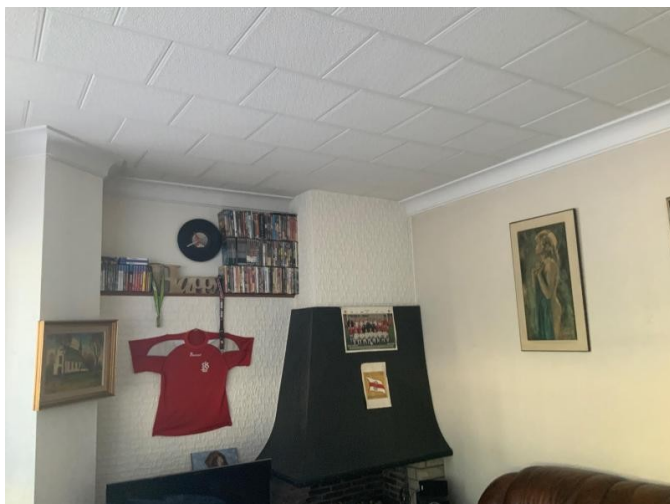
| Fiche 3: Binnenkant schouw..... | 13 |

De schouw is volledig ingesloten. Het is niet mogelijk om de binnenkant te onderzoeken in kader van het niet-destructief onderzoek.

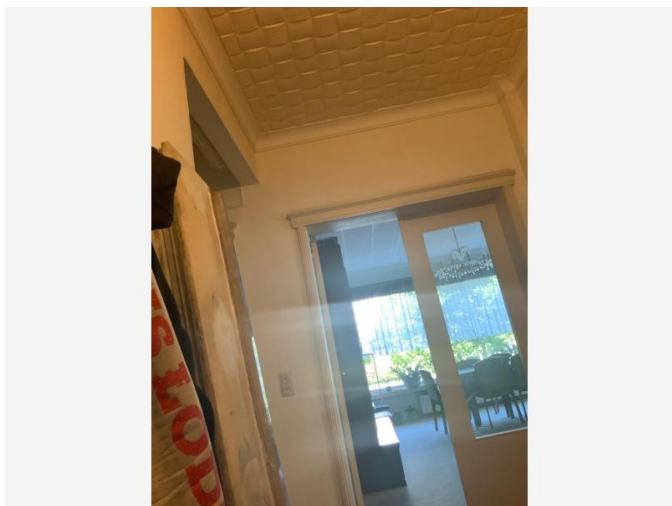
| Fiche 4: Afwerking plafond..... | 14 |

Asbestverdacht materiaal boven de plafondbedekking was niet waarneembaar op het moment van het plaatsbezoek. Dit kan enkel nagekeken worden via een destructief onderzoek.

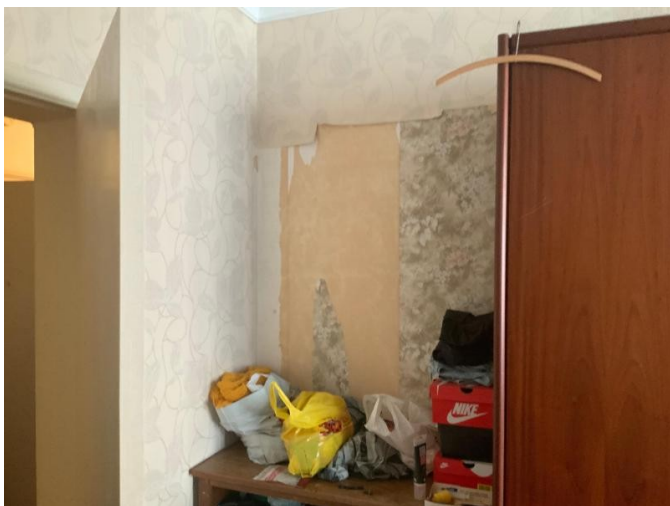
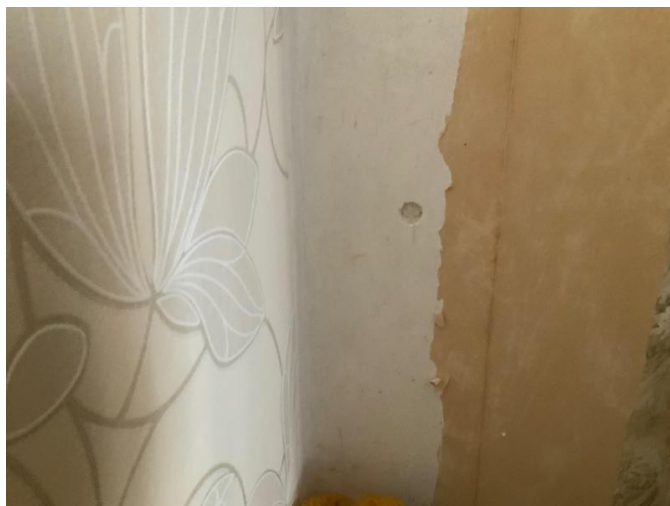
## Fiche 5: Pleisterwerk muren

Geen asbest

| # | Type | Referentie | Resultaat |
|---|---|---|---|
| 5.1 | Mengmonster | 1008-001 | Geen asbest |

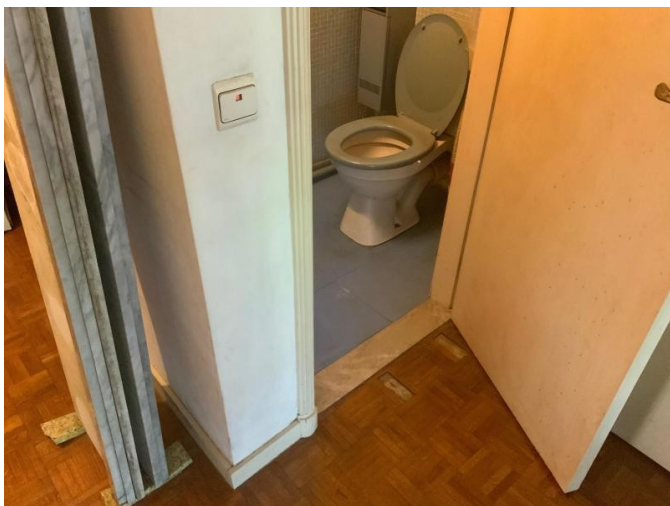
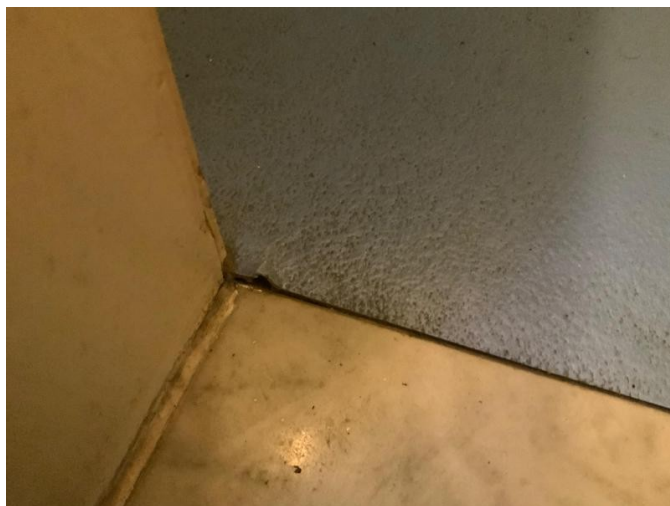
## Fiche 6: Vinyltegel

Geen asbest

| # | Type | Referentie | Resultaat |
|---|---|---|---|
| 6.1 | Puntmonster | 1008-003 | Geen asbest |

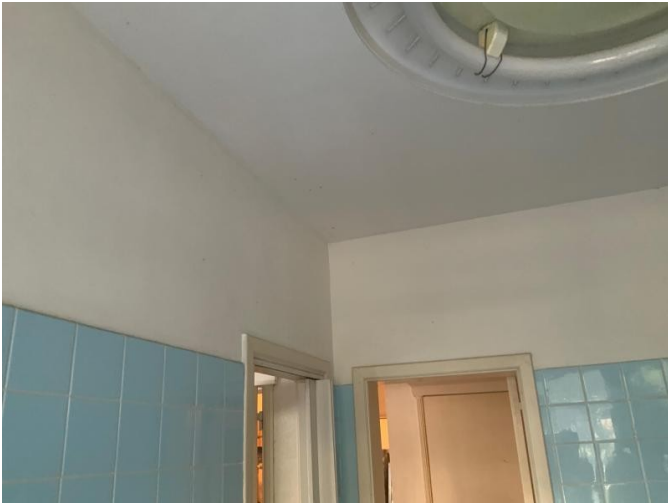
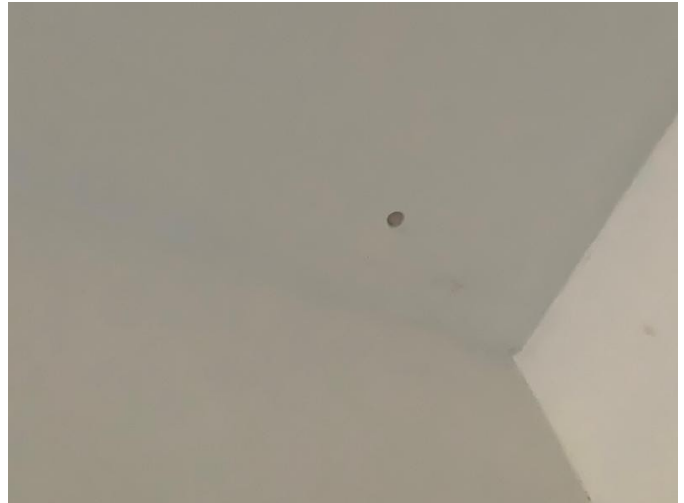
## Fiche 7: Pleisterwerk plafond

Geen asbest

| # | Type | Referentie | Resultaat |
|---|---|---|---|
| 7.1 | Mengmonster | 1008-002 | Geen asbest |
