# Asbestinventarisatetest

Hovenierstraat 50, 2400 Mol

Attestnummer : 20230922-000393.000

Uitgegeven op : 22.09.2023

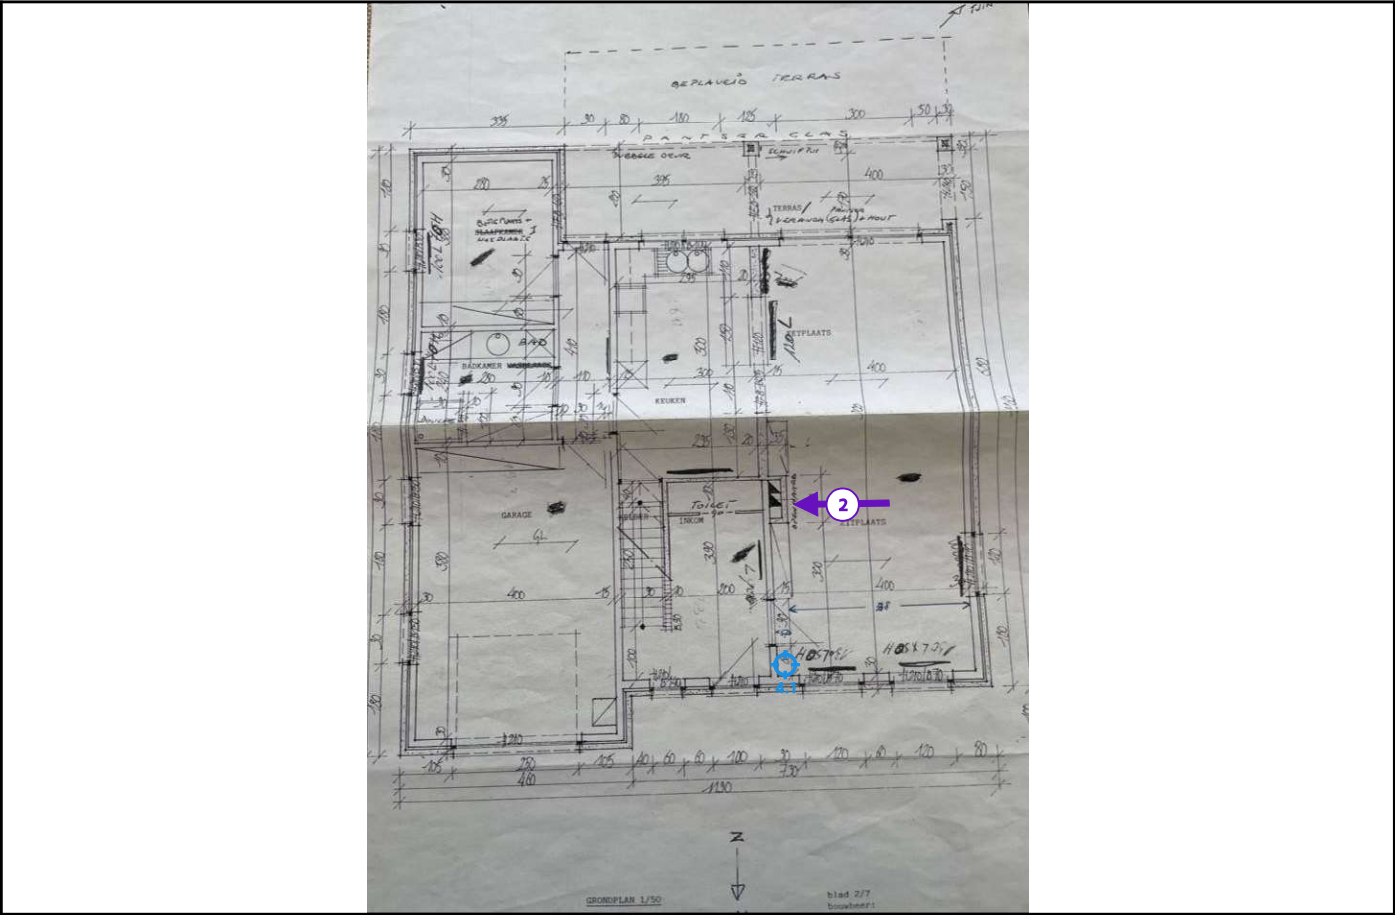
# Plan 1.2: Hoofdgebouw plan GLV

| Beschrijving | Type | Actie |
|---|---|---|
| 2. Binnenkant Schouw | Beperking | - |
| 4. Pleisterwerk wand | Geen asbest | - |

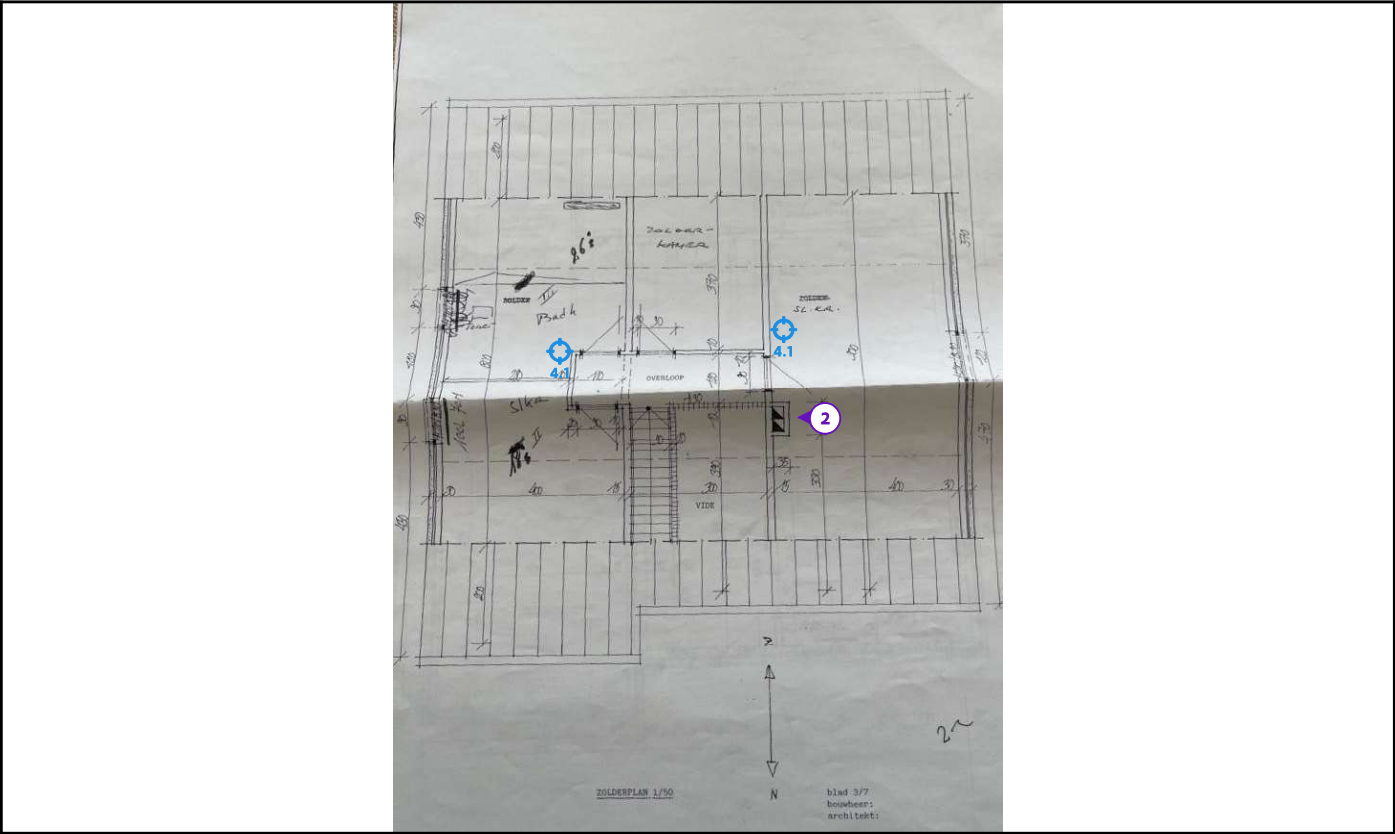
# Plan 1.3: Hoofdgebouw plan +1

| Beschrijving | Type | Actie |
|---|---|---|
| 2. Binnenkant Schouw | Beperking | - |
| 4. Pleisterwerk wand | Geen asbest | - |

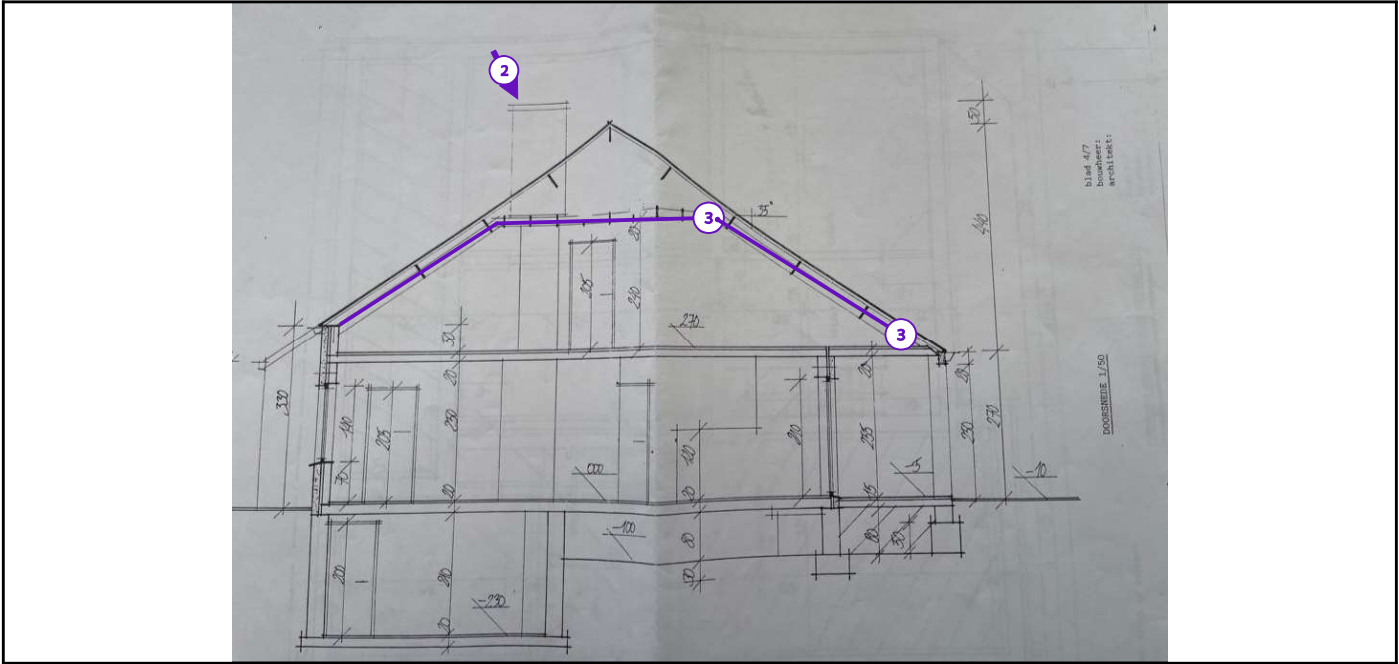
# Plan 1.4: Doorsnede

| Beschrijving | Type | Actie |
|---|---|---|
| 2. Binnenkant Schouw | Beperking | - |
| 3. Pleisterwerk plafond | Beperking | - |

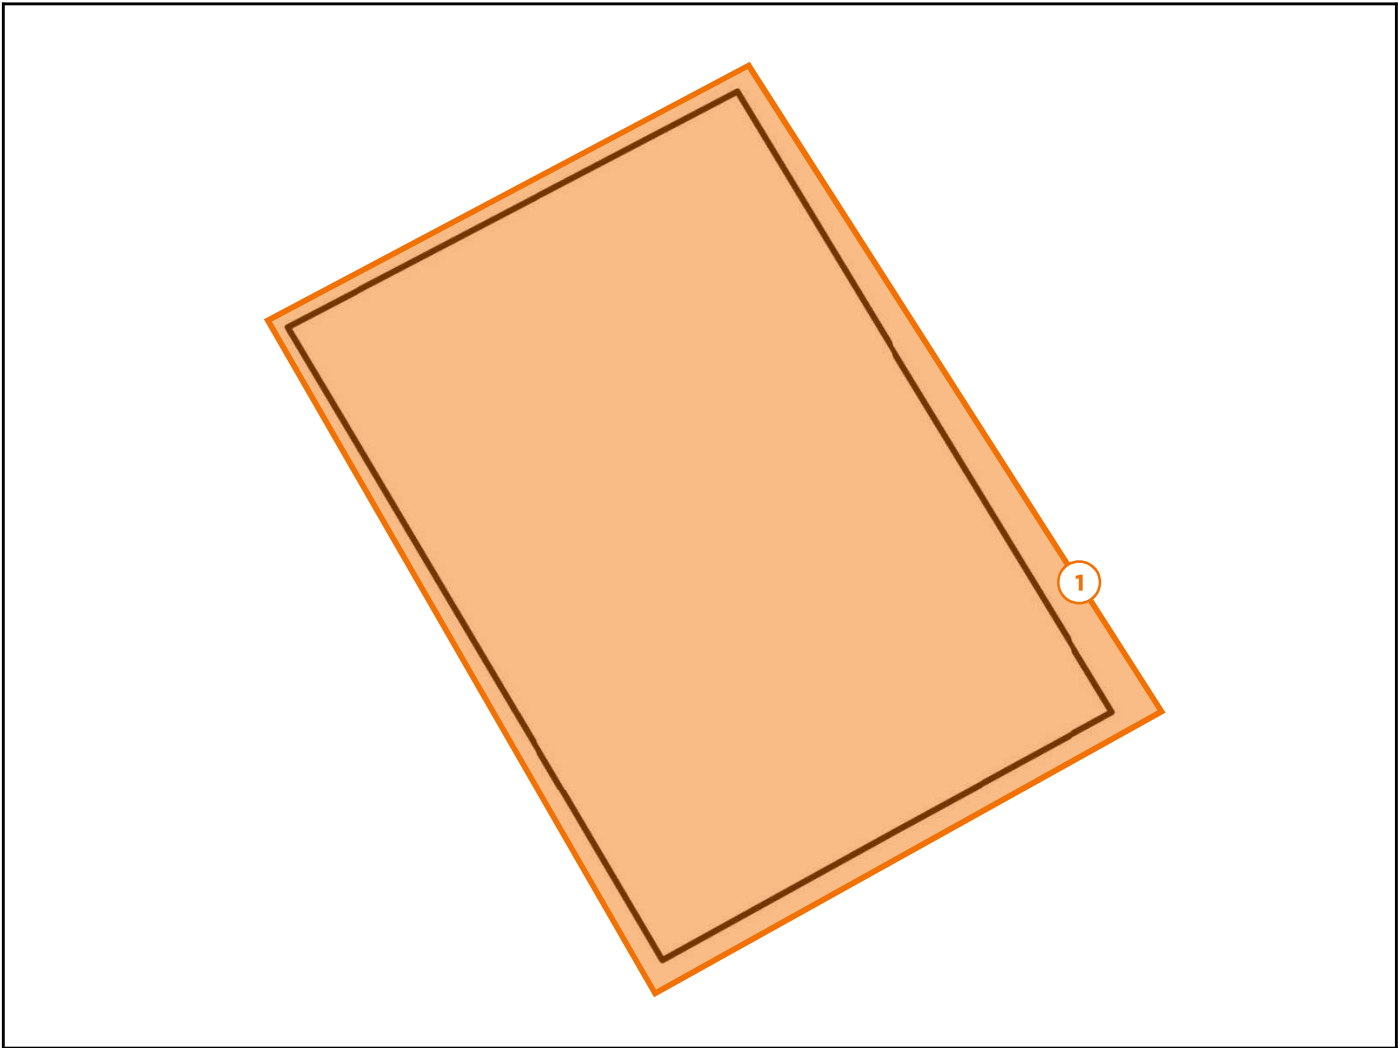
### Plan 3.1: Bijgebouw plan Tuinhuis

| Beschrijving | Type | Actie |
|---|---|---|
| 1. Golfplaten dakconstructie | Asbestmateriaal | Verwijderen |

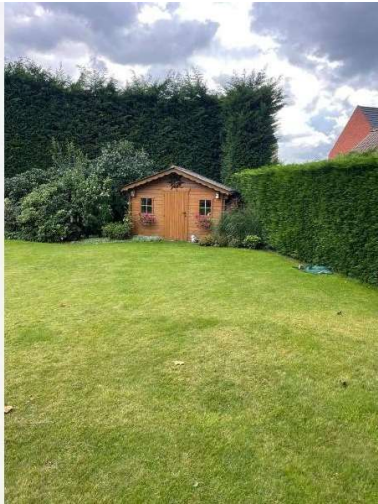
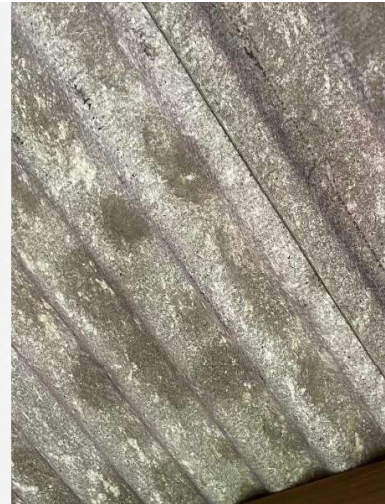
Overzichtsfoto

Detailfoto

- Eenvoudige handelingen: enkel door erkend asbestverwijderaar  
De golfplaten staan in verbinding met de binnenlucht (werkplaats) en verkeren in verweerde staat. Bijgevolg wordt geadviseerd om de golfplaten te laten verwijderen door een erkend asbestverwijderaar.

| Eindbeoordeling materiaalisico | Laag materiaalisico en/of verlaagde kans op vezelvrijgave |

| Asbestsoort (vezeltype) | Crocidoliet aanwezig |
| Toestand van het materiaal | Licht beschadigd, licht verweerd. Intact materiaal type Pical – asbestboard of categorie III 'gebondenheid' |

| Beschrijving | Golfplaten dakconstructie |

Het asbestmateriaal valt onder de mijlpaal van 2034.

Verwijderen

- Zorg voor een veilig beheer. Vermijd het beschadigen van het asbestmateriaal. Controleer de toestand jaarlijks op wijzigingen.
- Hemelwater dat afspoelt van asbestcement daken of gevels kan asbestdeeltjes bevatten. Gebruik het enkel voor gesloten circuits (bv. spoelen toiletten). Reinig na het vervangen van het dak of de gevel de dakgoten en regenwaterput of -ton om asbesthoudend sediment of slib te verwijderen
- Voer bijkomende staalname(s) uit.

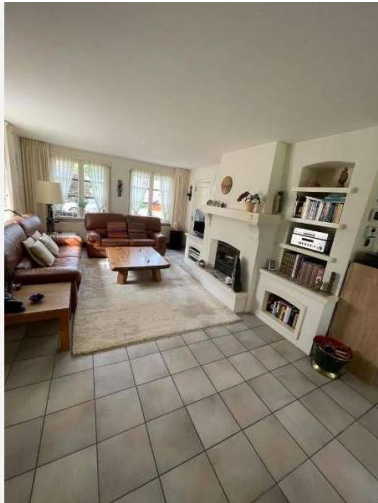
Situeringsfoto

**Reden:** Er is geen volledige risicobeoordeling mogelijk

**Uitleg van de asbestdeskundige:** De materialen langs de binnenkant van de schouw konden niet onderzocht worden binnen de grenzen van het niet-destructieve onderzoek. Bijgevolg stellen wij hiervoor huidige beperkingsfiche op.

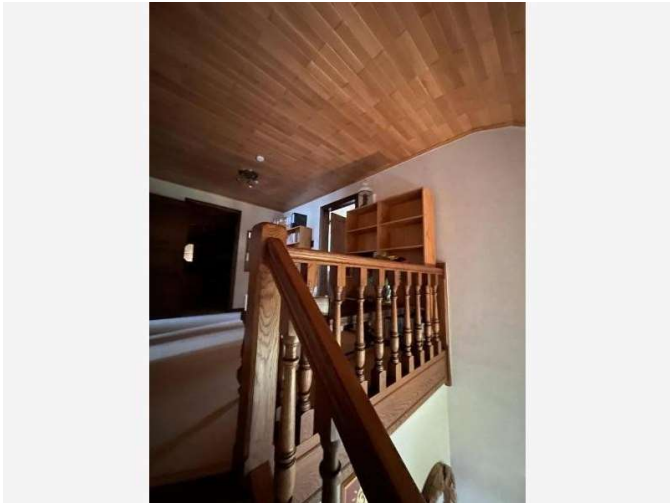
*Situeringfoto*

**Reden:** Er is geen volledige risicobeoordeling mogelijk

**Uitleg van de asbestdeskundige:** De plafonds zijn afgewerkt met niet-asbesthoudende materialen, doch de eventueel aanwezige materialen achter deze verlaagde plafonds konden niet onderzocht worden binnen de grenzen van het niet-destructieve onderzoek. Bijgevolg stellen wij hiervoor huidige beperkingsfiche op.

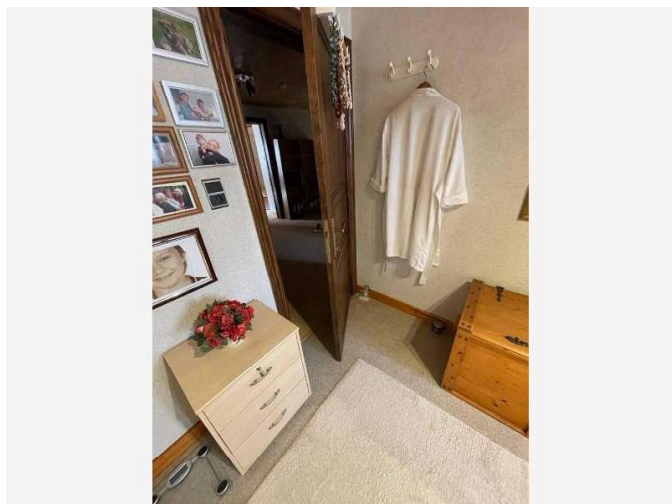
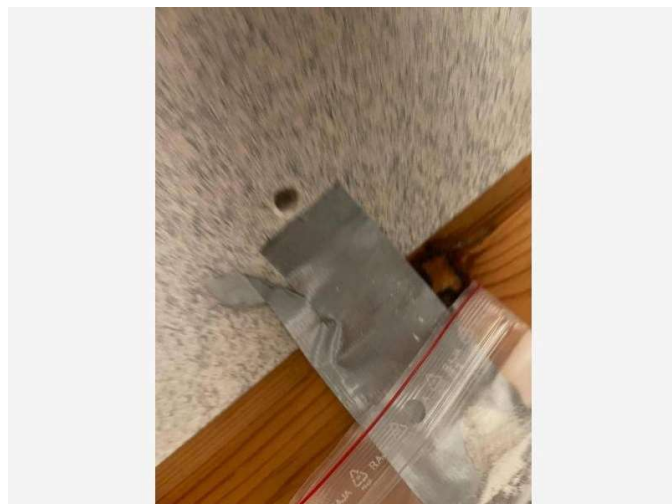
## Fiche 4: Pleisterwerk wand

Overzichtsfoto

Detailfoto

Geen asbest

| # | Type | Referentie | Resultaat |
|---|---|---|---|
| 4.1 | Mengmonster | Pleisterwerk | Geen asbest |
