# Asbestinventarisatattest

Hertogstraat 143, 3001 Leuven  
Gemeenschappelijke delen

Attestnummer : 20241218-000015.000

Uitgegeven op : 18.12.2024

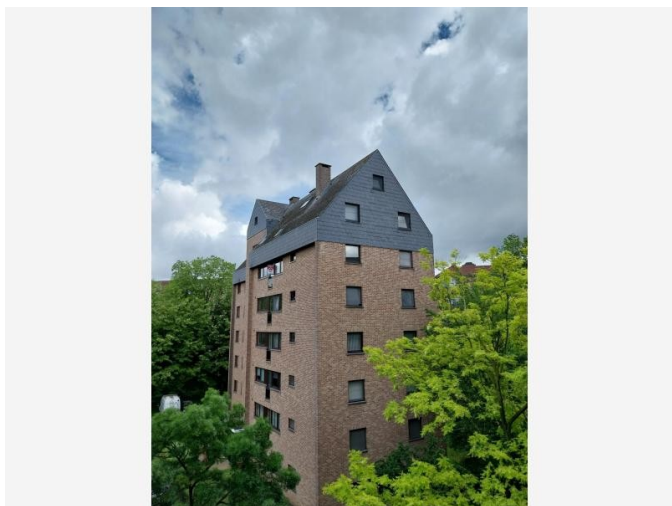
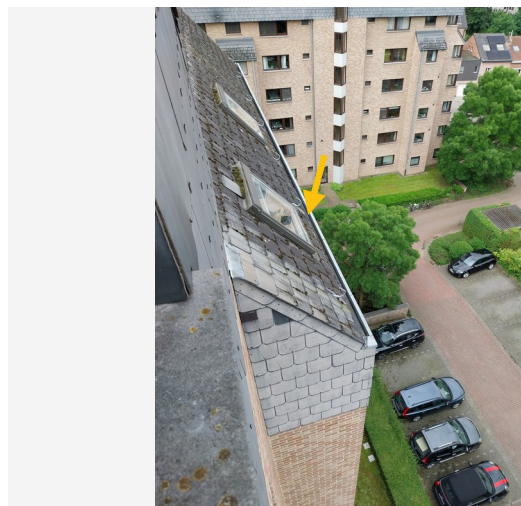
| Beschrijving | Slib in de dakgoot |
| Type resten (contaminatie) | <ul style="list-style-type: none"> <li>• Stof, deeltjes &lt; 4 mm, flinters, gruis (los, opliggend)</li> <li>• Stof, deeltjes &lt; 4 mm, flinters, gruis (vermengd in materiaal)</li> </ul> |
| Bron van de resten | Dak met asbesthoudende leien |
| Gebondenheid resten | Niet hecht |
| Hoeveelheid (gewicht - aantal) | <ul style="list-style-type: none"> <li>• 8,00 kg - 1 stuk</li> </ul> |

Het asbestmateriaal valt onder de mijlpaal van 2040.

**Dringend verwijderen**

- Verwijder het asbestafval.

- Eenvoudige handelingen: mag via doe-het-zelf of door werknemer(s) met opleidingsattest eenvoudige handelingen  
Het slib is eenvoudig verwijderbaar met in achtname van de veiligheidsmaatregelen.

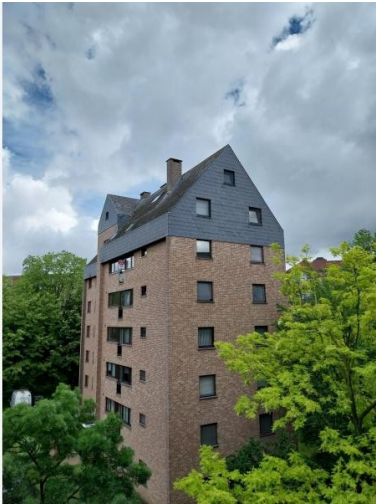
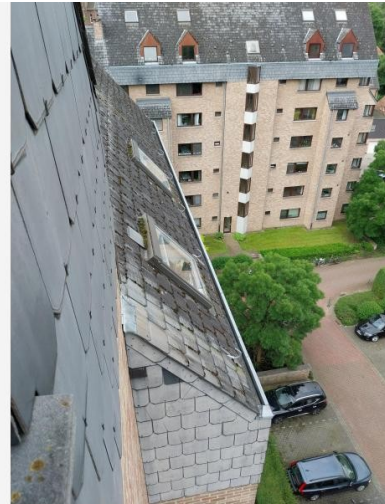
| Eindbeoordeling materiaalarisico | Verhoogd materiaalarisico en/of verhoogde kans op vezelvrijgave |

| Toestand van het materiaal | Matig beschadigd, matig verweerd |

| # | Type | Referentie | Resultaat |
|---|---|---|---|
| 2.1 | Puntmonster | Staal 7 | Chrysotiel |

| Beschrijving | Dak- en gevellei |
| Hoeveelheid (oppervlakte - aantal) | • 850,00 m <sup>2</sup> - 1 stuk |

Het asbestmateriaal valt onder de mijlpaal van 2034.

Verwijderen

- Verwijder dit asbestmateriaal zo snel mogelijk. Volg de toestand goed op.
- Hemelwater dat afspoelt van asbestcement daken of gevels kan asbestdeeltjes bevatten. Gebruik het enkel voor gesloten circuits (bv. spoelen toiletten). Reinig na het vervangen van het dak of de gevel de dakgoten en regenwaterput of -ton om asbesthoudend sediment of slib te verwijderen

- Eenvoudige handelingen: mag via doe-het-zelf of door werknemer(s) met opleidingsattest eenvoudige handelingen  
De leien zijn een hechtgebonden toepassing die individueel in één geheel verwijderbaar zijn.

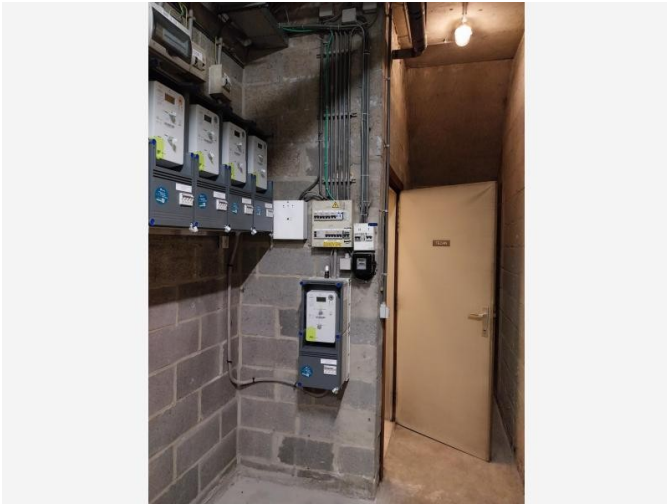
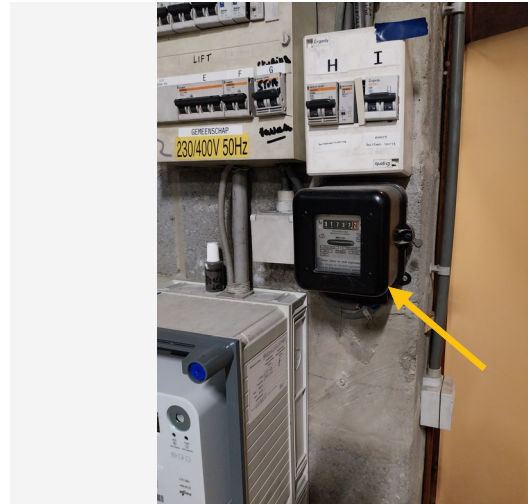
| Eindbeoordeling materiaalisico | Laag materiaalisico en/of verlaagde kans op vezelvrijgave |

| Asbestsoort (vezeltype) | Crocidoliet aanwezig |
| Toestand van het materiaal | Onbeschadigd, niet verweerd |

| Beschrijving | Elektrische toepassing verdieping -1 |
| Asbestmateriaal | Plaat, paneel, tablet - Type Bakeliet |

Het asbestmateriaal valt onder de mijlpaal van 2040.

Zorgvuldig beheren

- Zorg voor een veilig beheer. Vermijd het beschadigen van het asbestmateriaal. Controleer de toestand jaarlijks op wijzigingen.

- Eenvoudige handelingen: mag via doe-het-zelf of door werknemer(s) met opleidingsattest eenvoudige handelingen  
De hechtgebonden toepassing is in één geheel verwijderbaar.

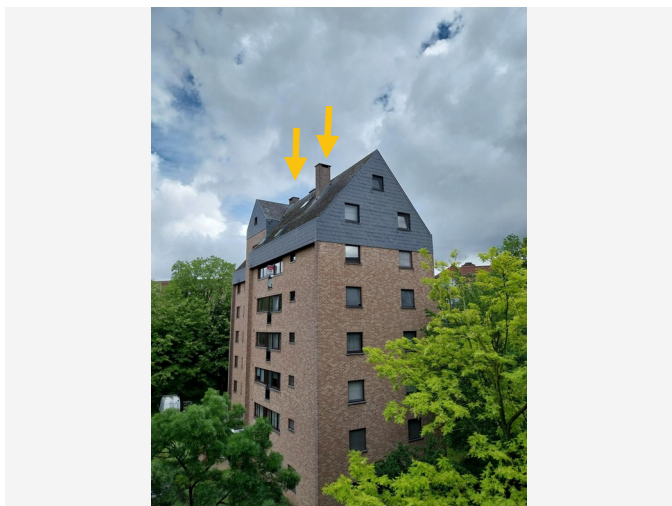
*Situeringsfoto*

**Reden:** Het te onderzoeken materiaal situeert zich hoger dan 3,50 m te rekenen vanaf een veilige ondergrond

**Uitleg van de asbestdeskundige:** De binnenzijde van de schouwpijpen is niet inspecteerbaar omwille van de hoogte. De zichtbare onderdelen van op de lager gelegen verdiepingen zijn niet-asbesthoudend, echter is het niet mogelijk om van bovenuit in de rookgaskanalen te kijken.

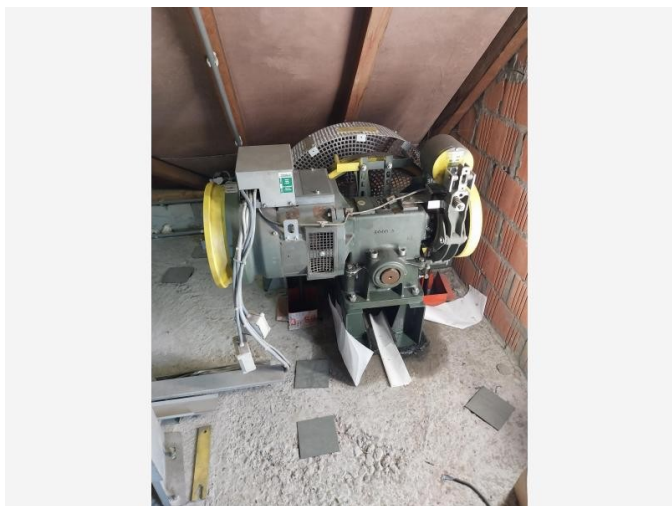
Vrije foto

De liftmotor bevat geen zichtbare asbesthoudende onderdelen en bevat een sticker van de fabrikant met de verklaring niet-asbesthoudend te zijn.

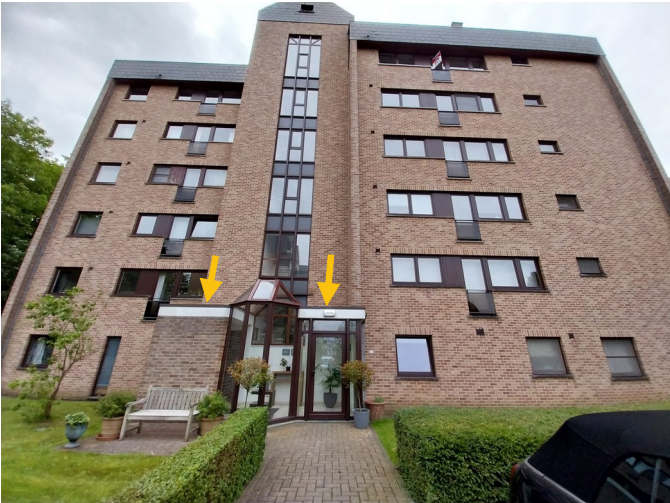
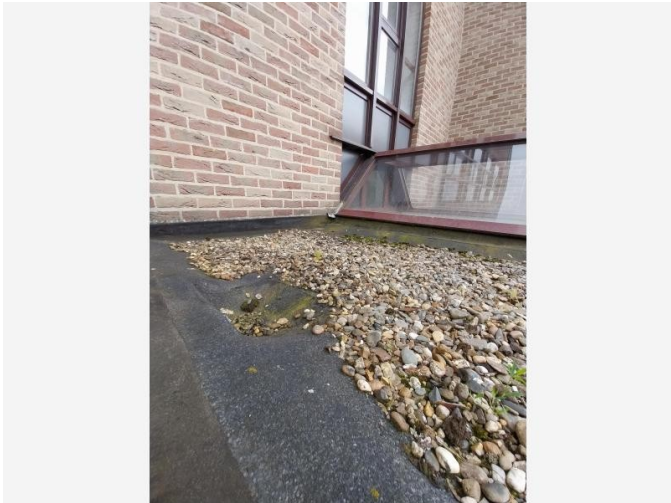
# Fiche 6: Roofing plat dak inkomhal

Geen asbest

| # | Type | Referentie | Resultaat |
|---|---|---|---|
| 6.1 | Mengmonster | Staal 4 | Geen asbest |

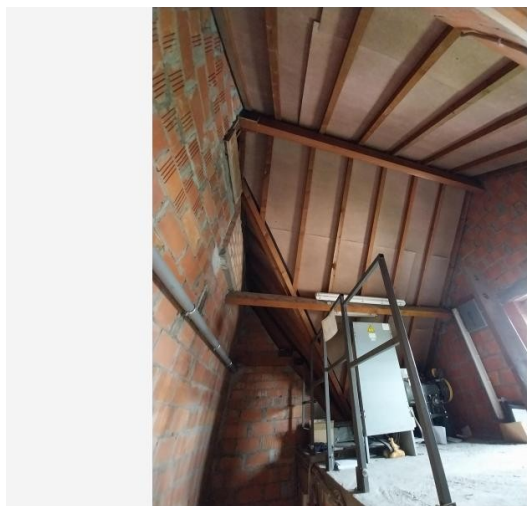
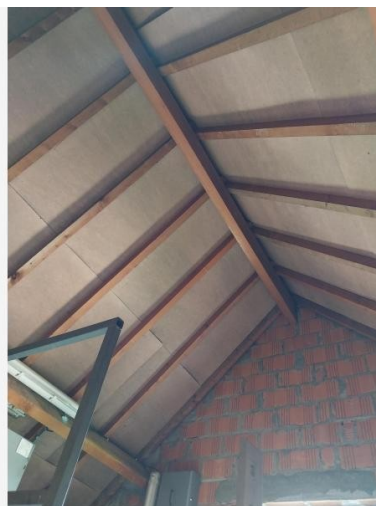
Geen asbest

| # | Type | Referentie | Resultaat |
|---|---|---|---|
| 7.1 | Puntmonster | Staal 6 | Geen asbest |

| Beschrijving | Onderdak |

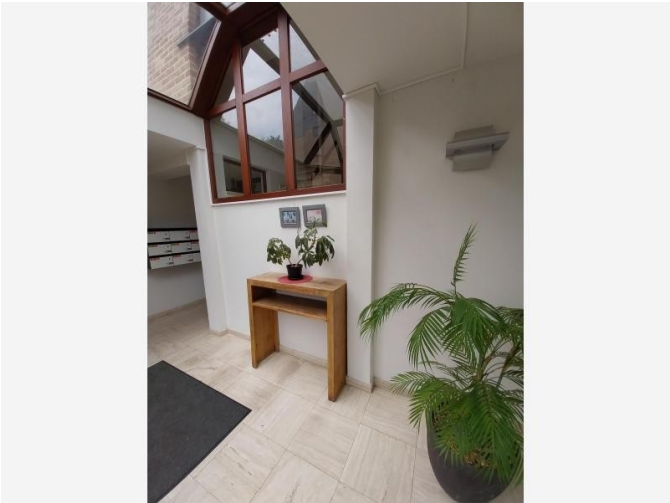
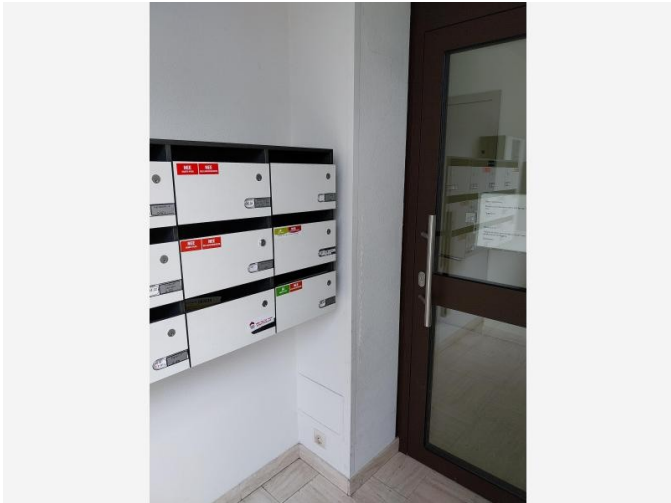
Geen asbest

| # | Type | Referentie | Resultaat |
|---|---|---|---|
| 8.1 | Mengmonster | Staal 1 | Geen asbest |

| Beschrijving | Pleisterwerk wanden inkomhal |

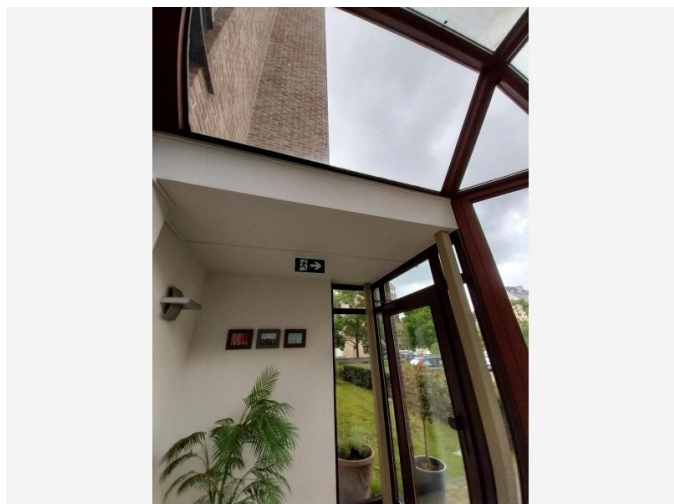
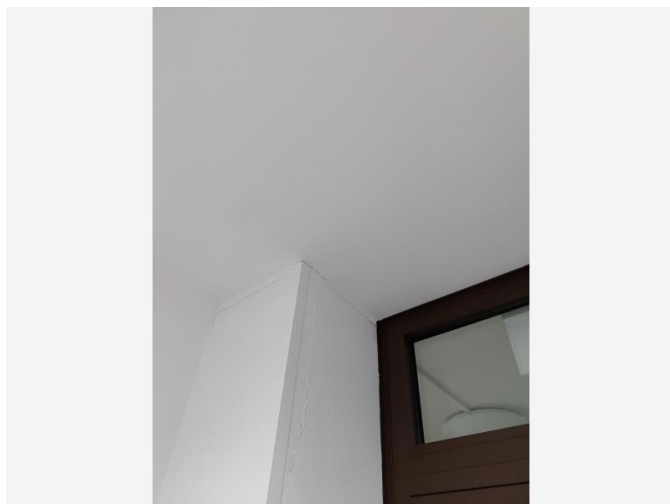
Geen asbest

| # | Type | Referentie | Resultaat |
|---|---|---|---|
| 9.1 | Mengmonster | Staal 2 | Geen asbest |

| Beschrijving | Pleisterwerk plafond inkomhal |

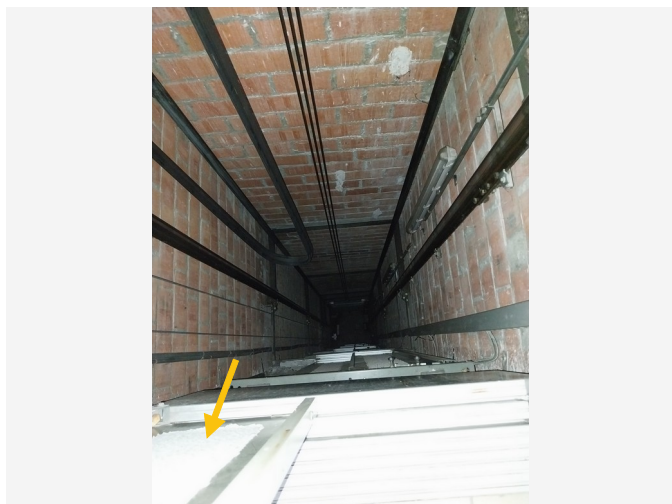
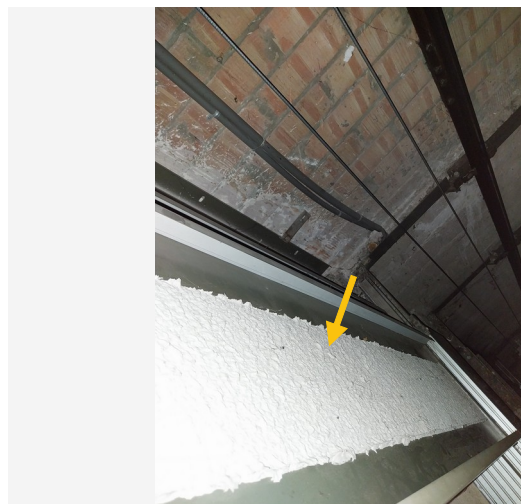
Geen asbest

| # | Type | Referentie | Resultaat |
|---|---|---|---|
| 10.1 | Mengmonster | Staal 8 | Geen asbest |

| Beschrijving | Spuitisolatie liftschacht deuren |
| Opmerking | De liftschacht werd geïnspecteerd. Aan de binnenzijde van de liftdeuren is spuitisolatie terug te vinden. Deze werd bemonsterd en niet-asbesthoudend bevonden. |

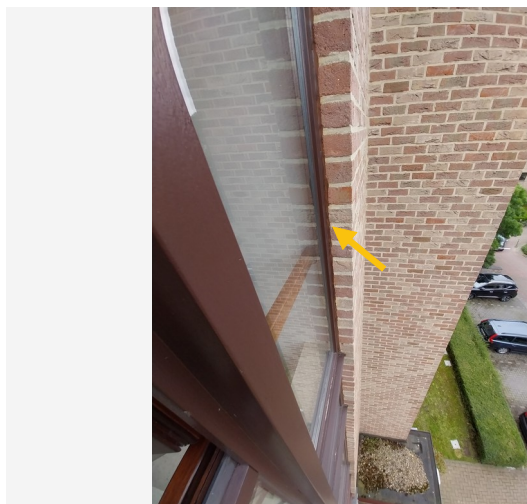
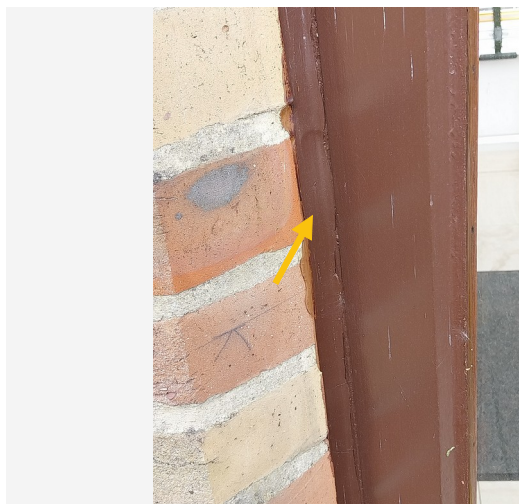
Geen asbest

| # | Type | Referentie | Resultaat |
|---|---|---|---|
| 11.1 | Mengmonster | Staal 5 | Geen asbest |

| Beschrijving | Kit buitenschrijnwerk |

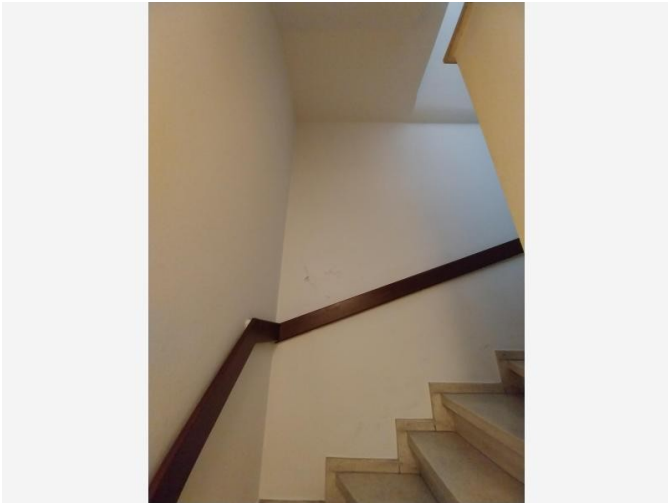
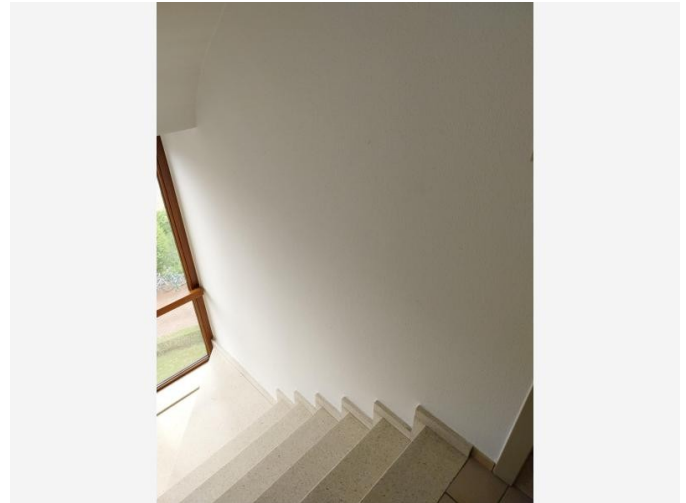
## Fiche 12: Pleisterwerk traphal

Geen asbest
