# Asbestinventarisatattest

Steenweg op Beerse 87, 2330 Merksplas

Attestnummer : **20251204-000124.000**

Uitgegeven op : **04.12.2025**

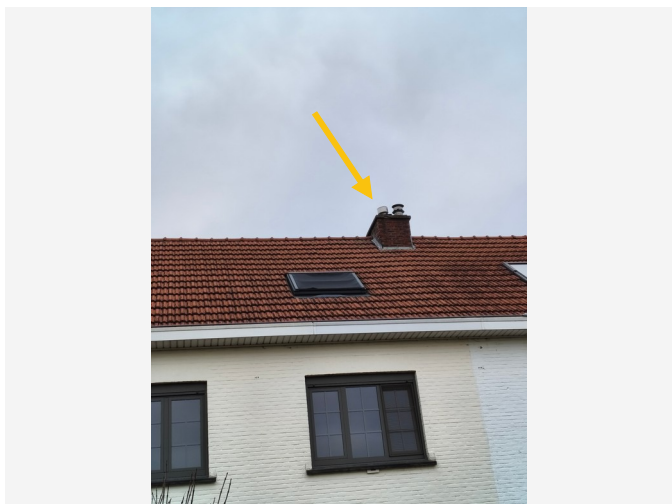
**Reden:** Het te onderzoeken materiaal situeert zich hoger dan 3,50 m te rekenen vanaf een veilige ondergrond

**Uitleg van de asbestdeskundige:** De schouw bevat binnenin mogelijk een asbestcement rookgaskanaal. Laat dit onderzoeken bij eventuele werken.

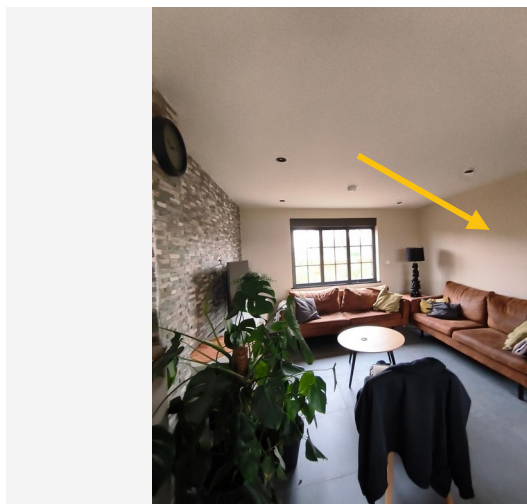
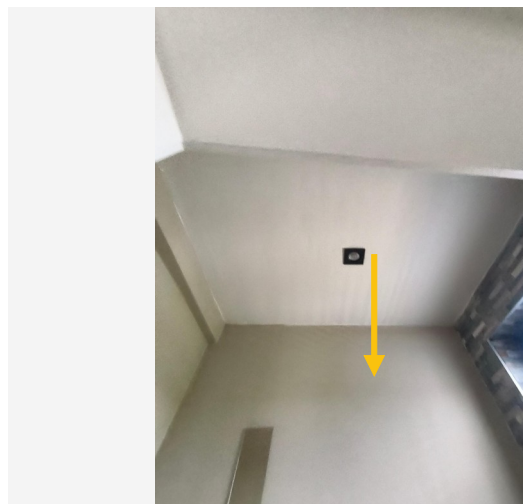
Omstreeks 2017 werd de woning grondig verbouwd. Al het oude pleisterwerk (m.u.v. het pleisterwerk in de traphal van de kelder; zie bronfiche) werd verwijderd. De muren werden hierna nieuw bepleisterd. We nemen aan dat pleisterwerk na het bouwjaar 2001 geen asbest bevat.

Foto's van tijdens de werkzaamheden werden toegevoegd aan de bewijsdocumenten, waarop duidelijk zichtbaar is dat al de muren eerst volledig gestript werden.

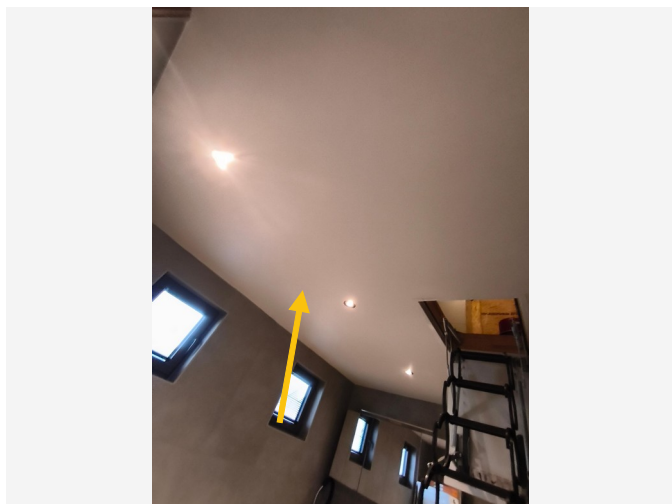
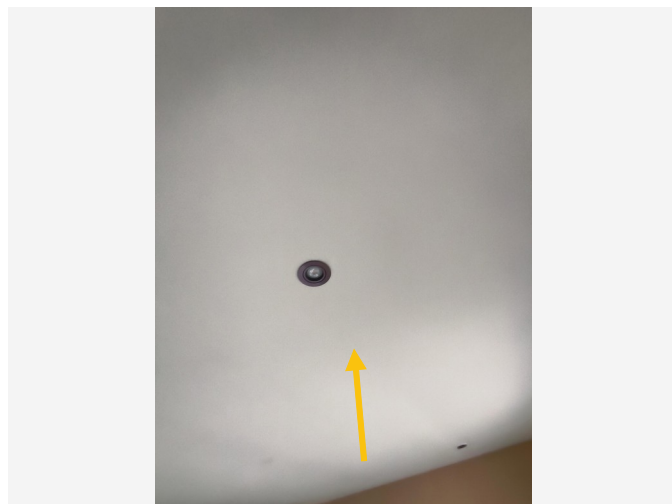
Alle plafonds zijn afgewerkt met valse plafonds in plaatmateriaal. Het is niet duidelijk of er pleisterwerk of ander verdacht asbestmateriaal aanwezig is achter / op deze valse plafonds, het is aangewezen om bijkomend onderzoek uit te voeren bij werken. Zonder destructieve handeling is het niet mogelijk om na te gaan of er asbesthoudende materialen aanwezig zijn achter de plafond afwerking. Als bij sloop of renovatie blijkt dat er achter deze plafonds nog pleisterwerk of asbest verdachte toepassingen aanwezig zijn, moet dit bemonsterd worden.

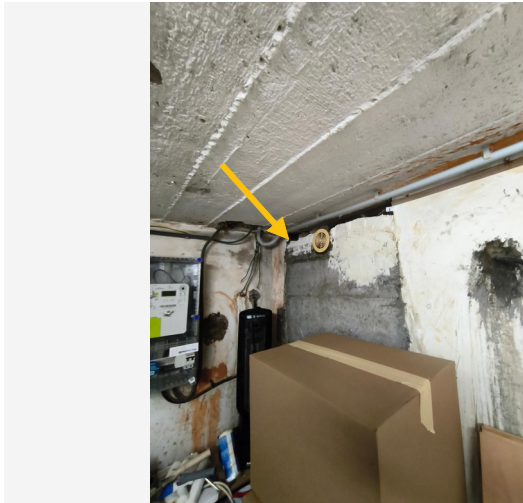
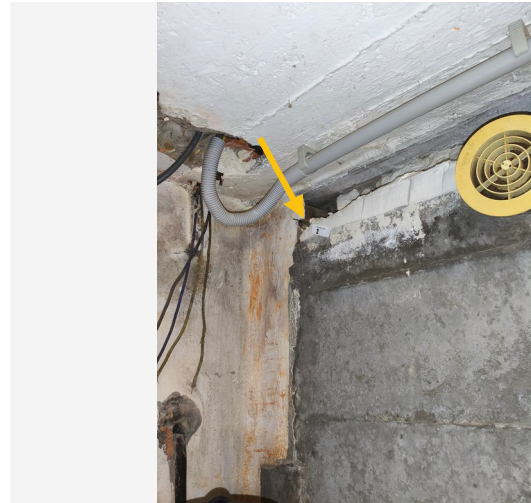
## Fiche 4: Cementen smeerlaag binnen

Geen asbest

| # | Type | Referentie | Resultaat |
|---|---|---|---|
| 4.1 | Mengmonster | 2 | Geen asbest |

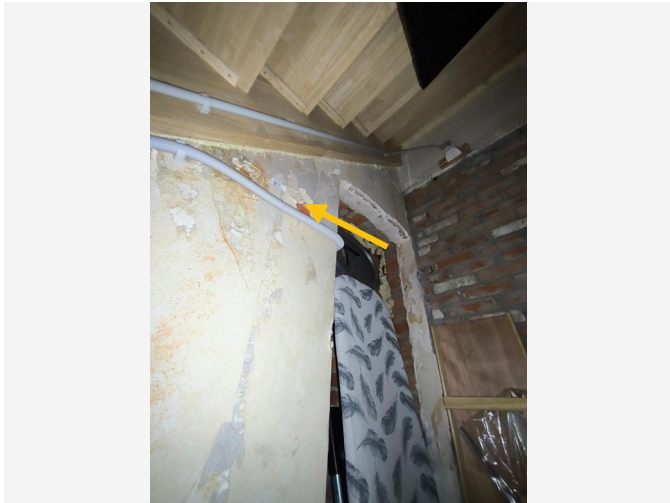
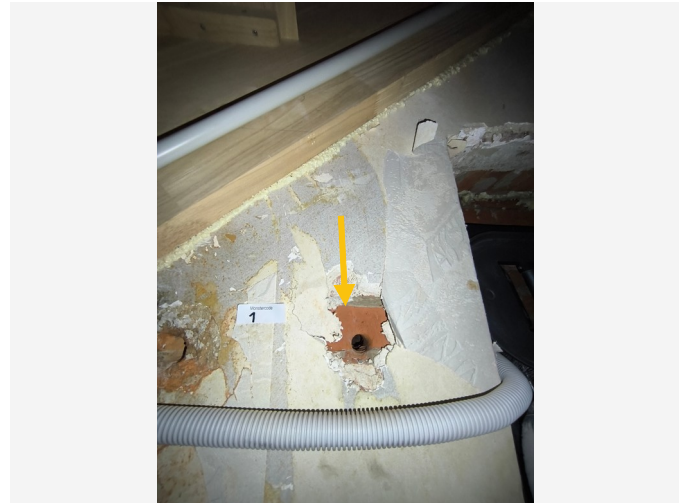
## Fiche 5: Muurpleister

Geen asbest

| # | Type | Referentie | Resultaat |
|---|---|---|---|
| 5.1 | Mengmonster | 1 | Geen asbest |

| Opmerking | <p>Enkel het pleisterwerk aan de traphal naar de kelder is nog het oorspronkelijke pleisterwerk. Al het andere pleisterwerk is nieuw (zie adviesfiche). Volgens het inspectieprotocol is een monstername van het pleisterwerk verplicht om dit te identificeren als niet-asbesthoudend.</p> <p>Locatie staalnames: 2x traphal naar kelder.</p> <p>De vermelde oppervlaktes en volumes betreffen een beredeneerde schatting. Er worden geen rechten verleend aan deze oppervlaktes/volumes. De dikte is een schatting die voorkomt uit de monsterplaatsen en is daarom niet altijd representatief.</p> <p>Er bevinden zich enkele valse wanden. Het is niet duidelijk of er pleisterwerk of asbest toepassingen aanwezig zijn achter/op deze valse wanden, het is aangewezen om bijkomend onderzoek uit te voeren bij werken.</p> |

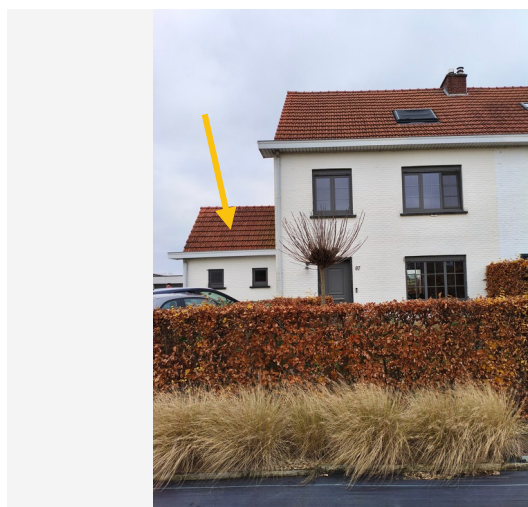
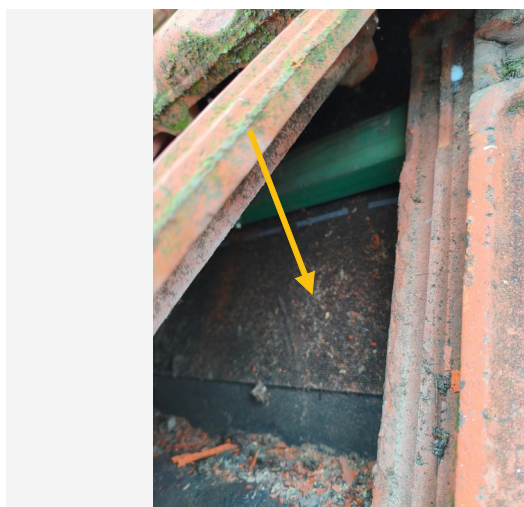
### Fiche 6: Onderdak niet verdacht (dak boven gelijkvloers)

| Beschrijving | Notitie | Terug te vinden op plannen |
|---|---|---|
| Fiche 6: Onderdak niet verdacht (dak boven gelijkvloers) | Het dak werd gecontroleerd (via optillen van een dakpan). Er is geen verdacht onderdak vastgesteld .<br><br>Deze handeling is een steekproef , er is geen garantie dat het volledige dak met éénzelfde materiaal is opgebouwd. Dit kan enkel via destructief onderzoek vastgesteld worden. | - |

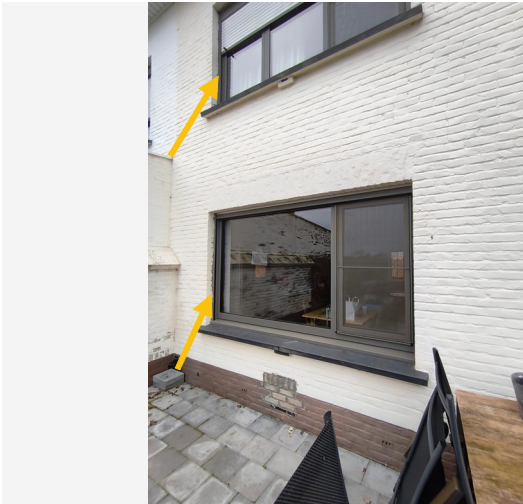
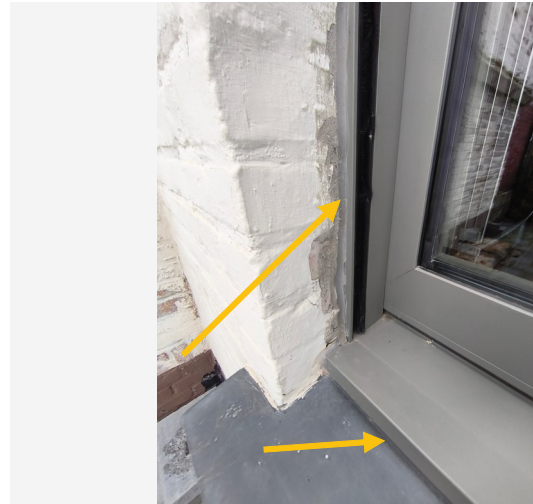
## Fiche 7: Kit niet verdacht (visueel vastgesteld)

| Beschrijving | Notitie | Terug te vinden op plannen |
|---|---|---|
| Fiche 7: Kit niet verdacht (visueel vastgesteld) | De gebruikte siliconen kit is niet asbestverdacht | - |

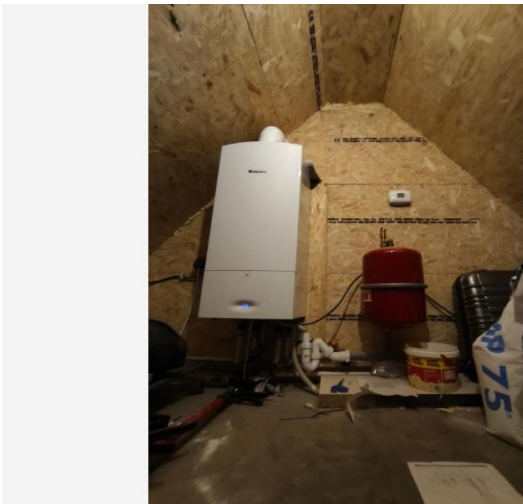
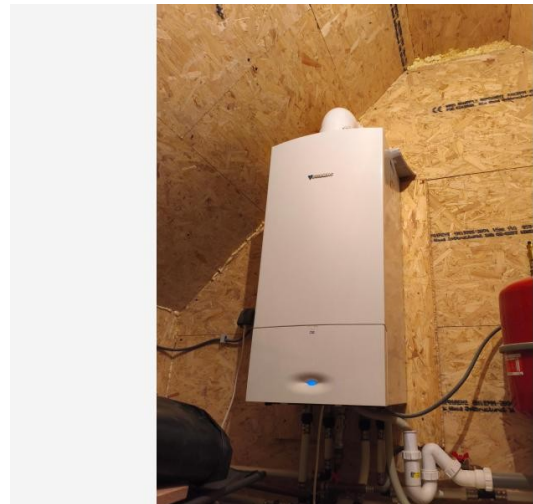
## Fiche 8: CV Ketel/boiler

| Beschrijving | Notitie | Terug te vinden op plannen |
|---|---|---|
| Fiche 8: CV Ketel/boiler | De CV ketel werd gecontroleerd en is niet asbest verdacht, geen risico bouwjaar. | Plan 1.3: Verdieping |

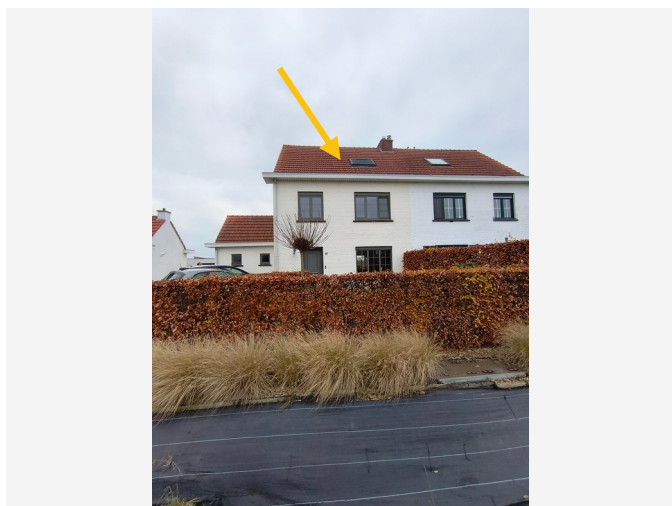
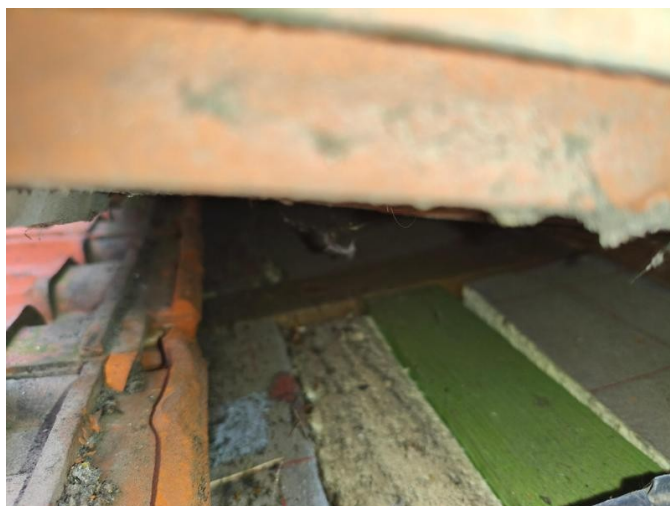
### Fiche 11: Geen asbestverdacht onderdak aangetroffen (dak boven +1)

| Beschrijving | Notitie | Terug te vinden op plannen |
|---|---|---|
| Fiche 11: Geen asbestverdacht onderdak aangetroffen (dak boven +1) | Na het optillen van een pan werd geen asbestverdacht onderdak aangetroffen. Dit betekent niet dat er geen onderdak aanwezig kan zijn op plaatsen die niet gecontroleerd werden. Bij werken, laat een eventueel aangetroffen onderdak controleren op aanwezigheid van asbest. | Plan 1.1: Overzicht |
