Asbestinventarisatetest

Wolvenhoek 32, 9506 Geraardsbergen

Attestnummer : 20250618-000070.000

Uitgegeven op : 18.06.2025

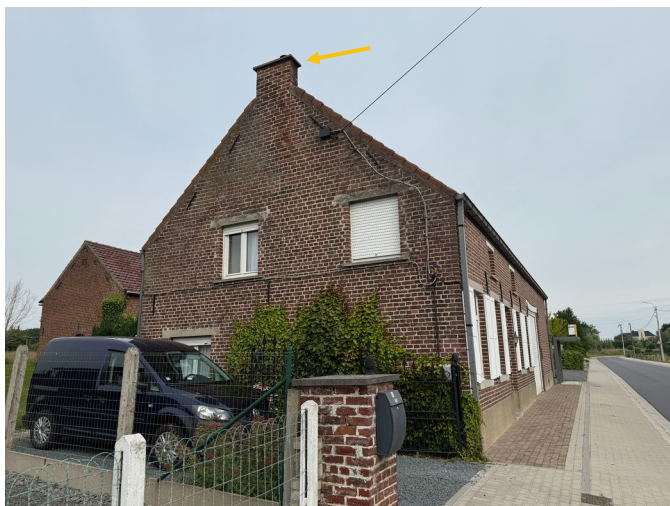
Situeringfoto

Tijdelijke beperking

Reden: Het te onderzoeken materiaal situeert zich hoger dan 3,50 m te rekenen vanaf een veilige ondergrond

Uitleg van de asbestdeskundige: Het rookgaskanaal is niet beoordeeld. Aan de binnenzijde is de pelletkachel aangesloten. Aan de buitenzijde is het hoger dan 3,5 meter om de schoorsteen te inspecteren. Het is niet zichtbaar of er een asbestverdacht rookgaskanaal aanwezig is in de schoorsteen.

Volgens de opdrachtgever werd de schouw vernieuwd na een schouwbrand en werd er toen een metalen buis geplaatst. De deskundige kan inderdaad vaststellen dat er een metalen schouwhoed aanwezig is.

(Asbest)materiaal	Rookgaskanaal
Karakterisatie	Asbest (verdacht)
Primaire drager	HVAC infrastructuur en uitrusting

Conform ons inspectieprotocol mogen wij een beperking invoeren voor hoogtes hoger dan 3,5 m. Indien men dit bijkomend wil laten onderzoeken, bijvoorbeeld voor afbraak, dient er een nieuwe afspraak gemaakt te worden en moet er een hoogtewerker voorzien worden, evenals iemand die bevoegd is om deze te bedienen en eventueel een techniek die de al dan niet aanwezige schouwhoed kan afnemen en weer terugplaatsen.

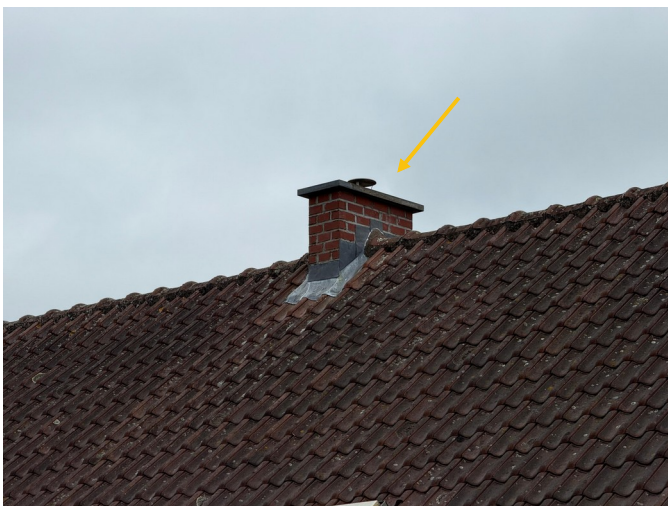
Situeringfoto

Tijdelijke beperking

Reden: Het te onderzoeken materiaal situeert zich hoger dan 3,50 m te rekenen vanaf een veilige ondergrond

Uitleg van de asbestdeskundige: Het rookgaskanaal is niet voldoende beoordeeld. Aan de binnenzijde is een opening doch door deze opening kan de deskundige onvoldoende nazicht doen. Aan de buitenzijde is het hoger dan 3,5 meter om de schoorsteen te inspecteren.

Het is niet zichtbaar of er een asbestverdacht rookgaskanaal aanwezig is in de schoorsteen, volgens de opdrachtgever is er een nieuwe metalen buis aangebracht in de schoorsteen na een schouwbrand. Wij kunnen inderdaad een metalen schouwhoed waarnemen.

(Asbest)materiaal	Rookgaskanaal
Karakterisatie	Asbest (verdacht)
Primaire drager	HVAC infrastructuur en uitrusting

Conform ons inspectieprotocol mogen wij een beperking invoeren voor hoogtes hoger dan 3,5 m. Indien men dit wil laten onderzoeken, bijvoorbeeld voor afbraak, dient er een nieuwe afspraak gemaakt te worden en moet er een hoogtewerker voorzien worden, evenals iemand die bevoegd is om deze te bedienen en eventueel een techniker die de al dan niet aanwezige schouwhoed kan afnemen en weer terugplaatsen.

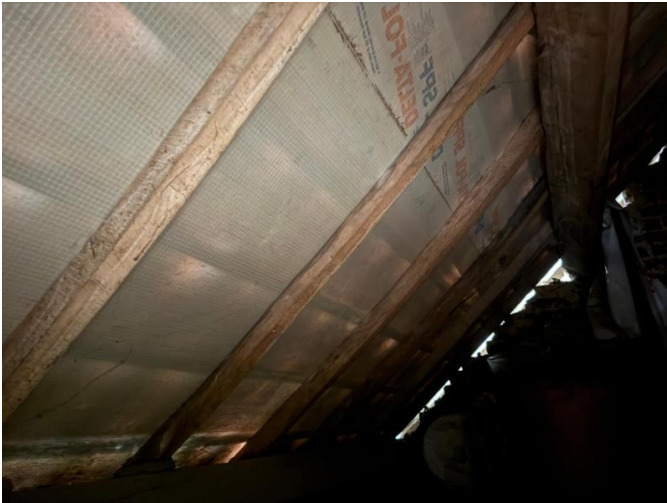
Vrije foto

Tijdens de inspectie werd onder het hellend dakvlak een onderdakfolie vastgesteld in pvc. Deze is lokaal zichtbaar en herkenbaar als recent flexibel kunststofmateriaal, zonder vezelstructuur of cementmatrix.

Pvc-folies zijn gangbare toepassingen als onderdak bij dakrenovaties na 2000 en bevatten geen asbest. Er zijn geen indicaties van oudere onderliggende lagen.

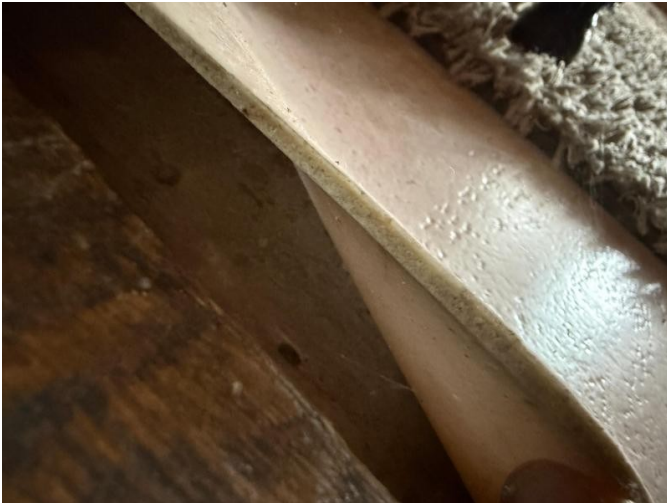
Vrije foto

Op de verdieping is een vloerafwerking aanwezig in linoleum. De vloerbekleding ligt los en werd niet verlijmd met onderlagen of lijm die asbest zouden kunnen bevatten.

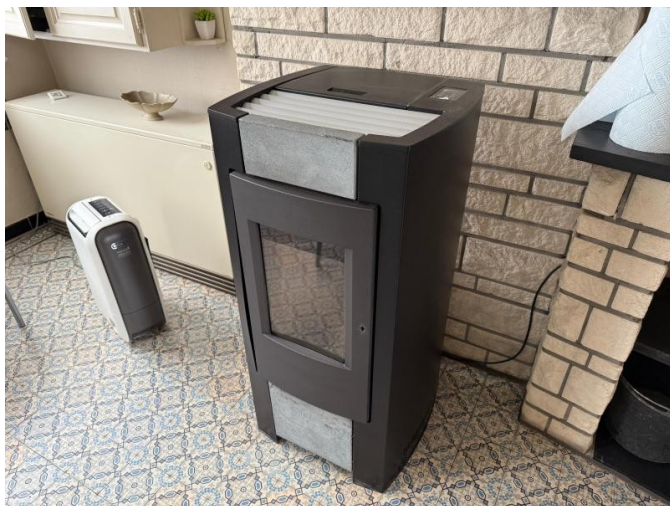
Vrije foto

Volgens het etiket op deze pelletkachel heeft het toestel als bouwjaar 2011. De staat van de kachel bevestigt deze vaststelling. Er kunnen bijgevolg geen asbesthoudende onderdelen aanwezig zijn in het toestel.

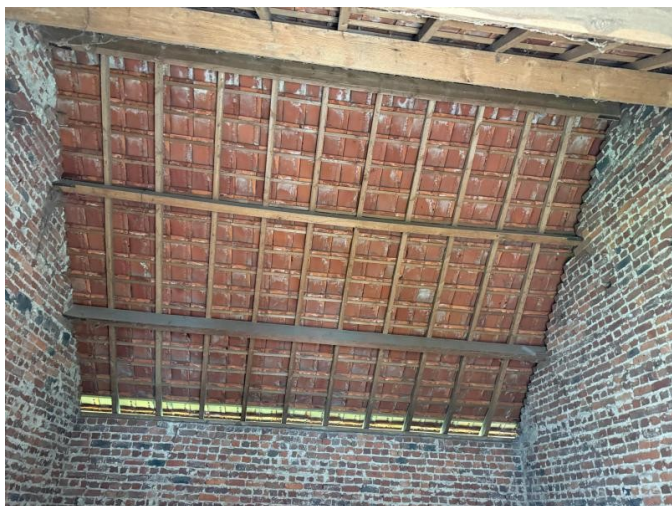
Vrije foto

Tijdens de inspectie van dit gebouw hebben we vastgesteld dat er geen onderdak aanwezig is in de dakstructuur van de alleenstaande stalling.

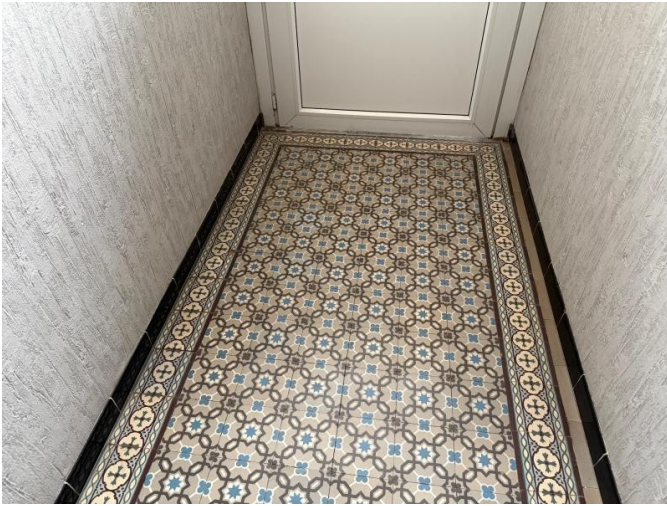
Vrije foto

Vloerafwerking met cementtegeltjes volledige gelijkvloers.

De cementtegels zijn volledig zichtbaar en bevinden zich in goede staat. De ondergrond en het bindmiddel vertonen kenmerken van traditionele cement- of kalkmortel. Er is geen indicatie van bitumineuze lijm of mastiek.

Op basis van visuele vaststelling en expertise worden deze cementtegels niet als asbestverdacht beschouwd.

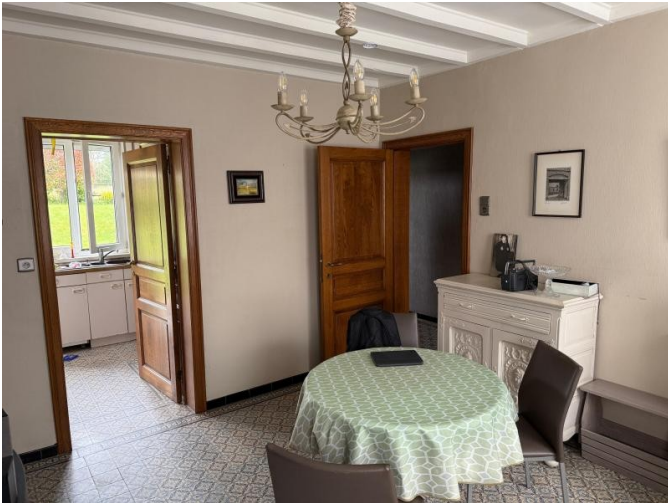
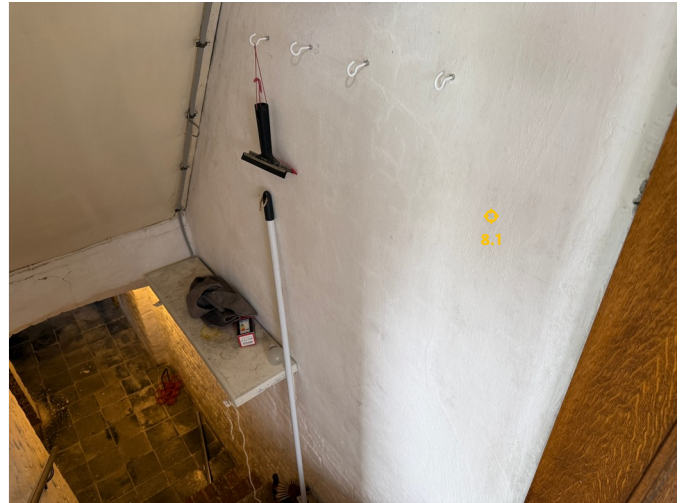
Fiche 8: Pleisterwerk muren

Geen asbest

#	Type	Referentie	Resultaat
8.1	Mengmonster	20250610 A1	Geen asbest
