# Asbestinventarisatetest

Witteweg 25, 3460 Bekkevoort

Attestnummer : 20250827-000001.000

Uitgegeven op : 27.08.2025

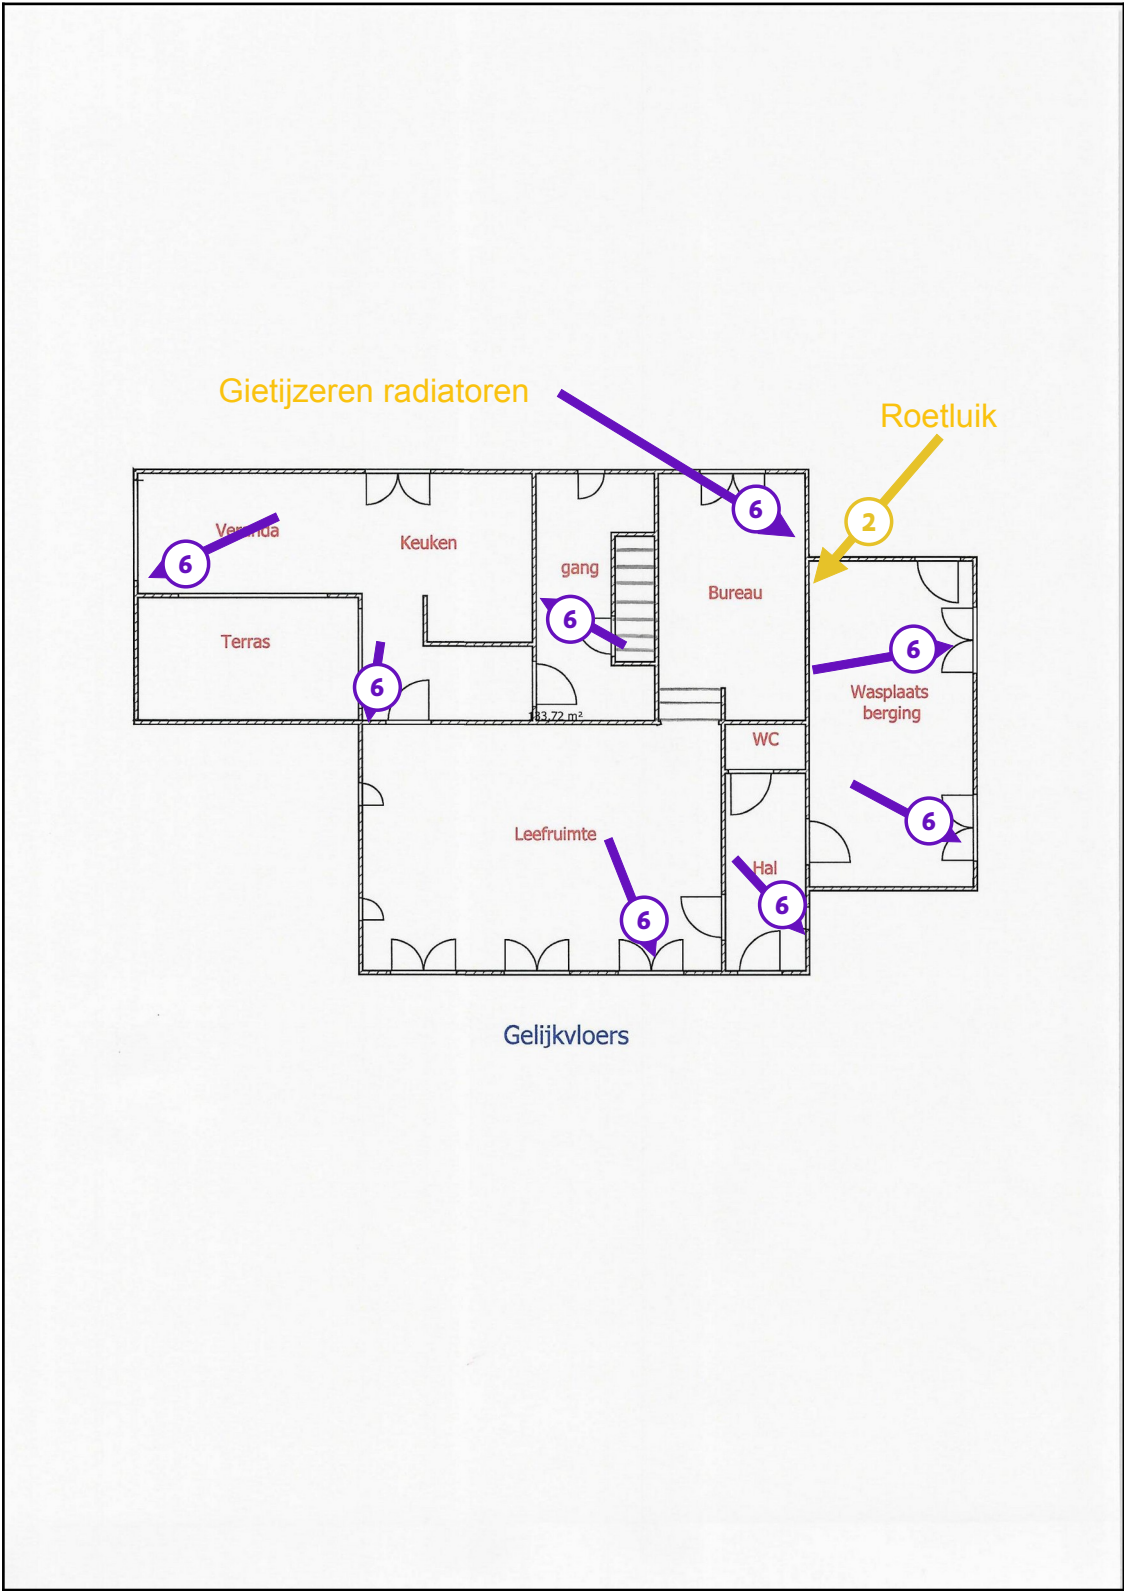
# Plan 1.4: Gelijkvloers

| 2. Roetluik uit asbestcement | Asbestmateriaal | Zorgvuldig beheren |
| 6. Dichtingen gietijzeren radiatoren | Advies | - |

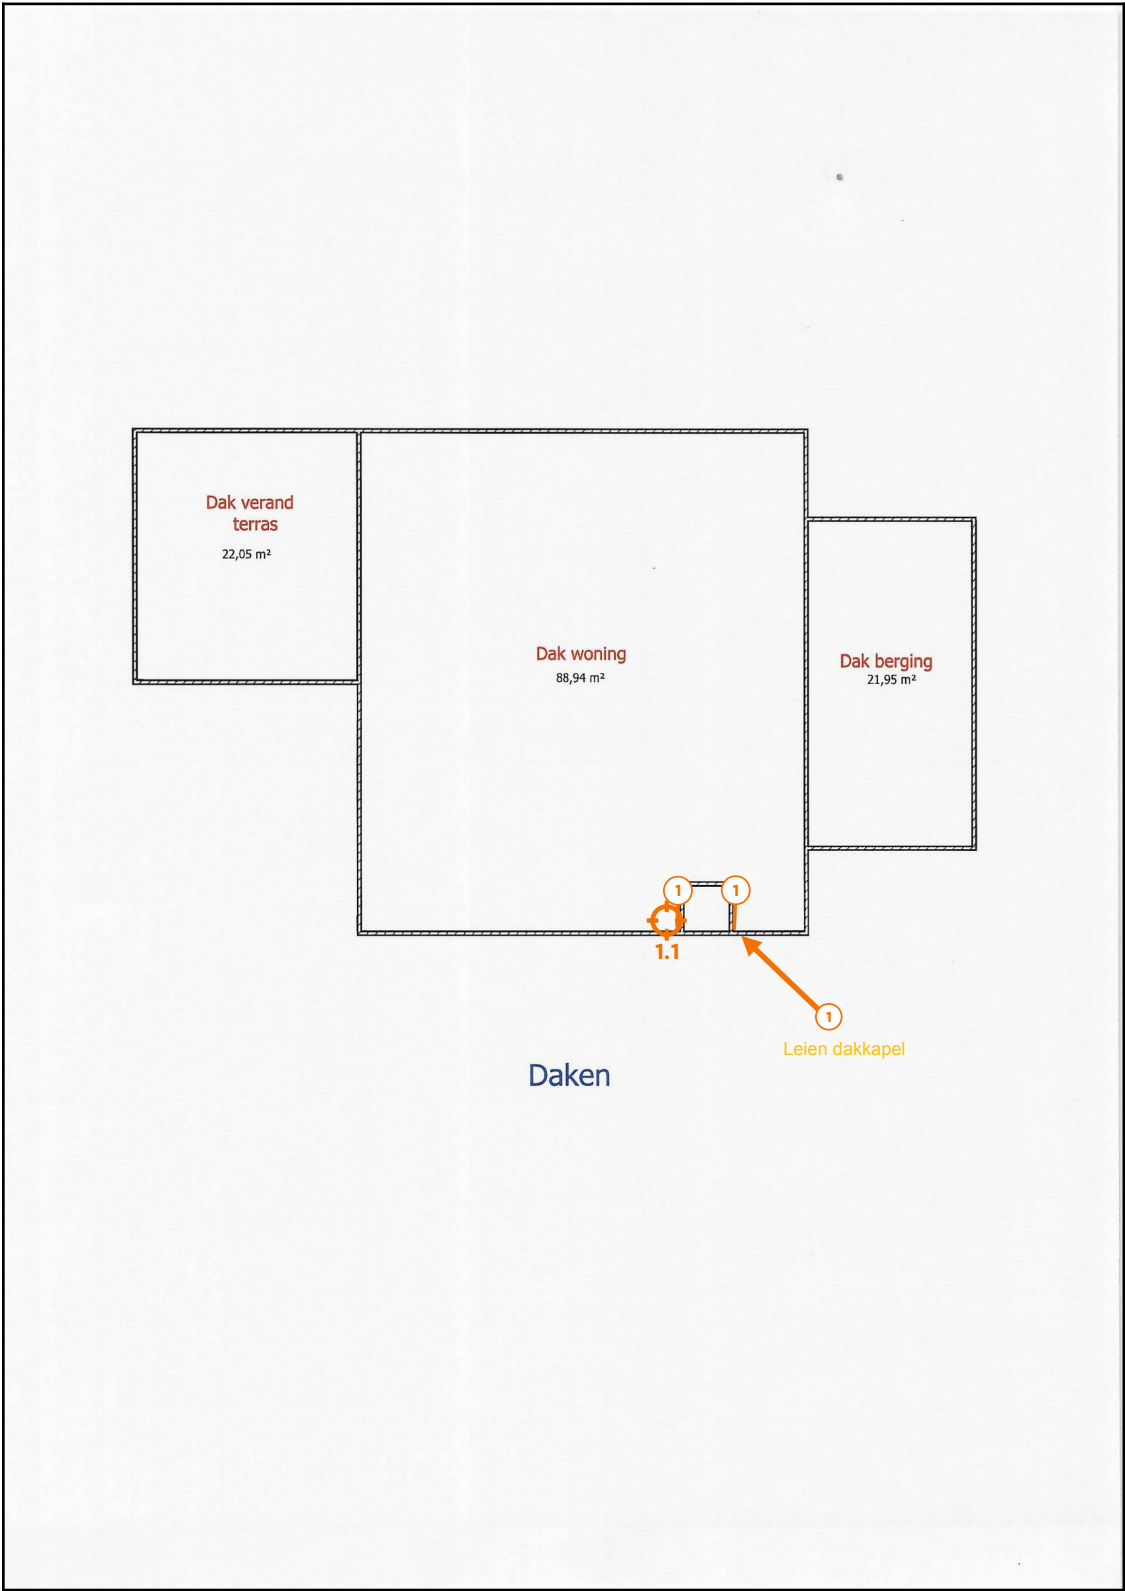
# Plan 1.11: Daken

| 1. Asbestleien dakkapel | Asbestmateriaal | <a href="#">Verwijderen</a> |
| 1.1 Code: MM05 | Puntmonster | - |

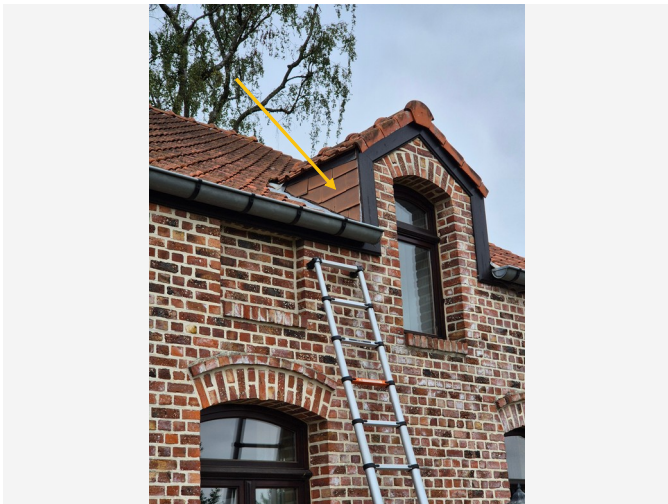
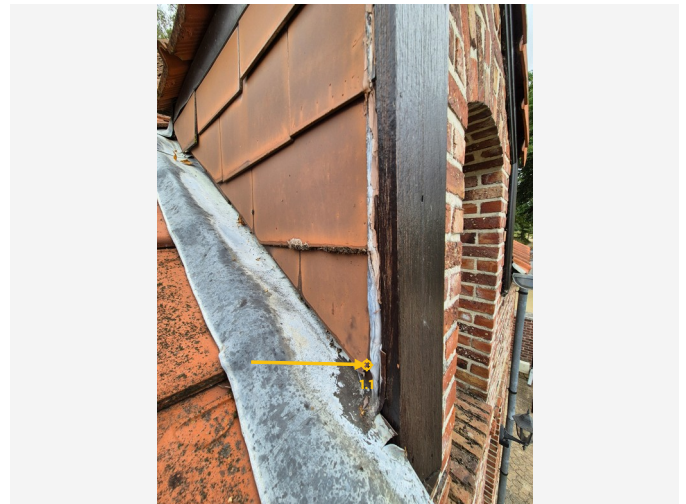
| Fiche 1: Asbestleien dakkapel..... | 33 |

| Eindbeoordeling materiaalrisico | Verhoogd materiaalrisico en/of verhoogde kans op vezelvrijgave |

| Gebondenheid | Categorie 1: hechtgebonden in oorsprong |
| Asbestsoort (vezeltype) | Alleen chrysotiel |
| Asbestconcentratie | Laag (< 50%) |
| Afschermingsgraad van het gehele materiaal | Geheel of deels vrij aan de buitenlucht |
| Toestand van het materiaal | Matig beschadigd, matig verweerd |

| # | Type | Referentie | Resultaat |
|---|---|---|---|
| 1.1 | Puntmonster | MM05 | Chrysotiel |

| Beschrijving | Asbestleien dakkapel |
| Hoeveelheid (oppervlakte - aantal) | • 1,60 m <sup>2</sup> - 1 stuk |

Het asbestmateriaal valt onder de mijlpaal van 2034.

Verwijderen

- Verwijder dit asbestmateriaal zo snel mogelijk. Volg de toestand goed op.

- Eenvoudige handelingen: mag via doe-het-zelf of door werknemer(s) met opleidingsattest eenvoudige handelingen  
Best laten verwijderen door een erkend aannemer met opleidingsattest eenvoudige handelingen daar de leien genageld zijn en niet kunnen verwijderd worden zonder ze te beschadigen.

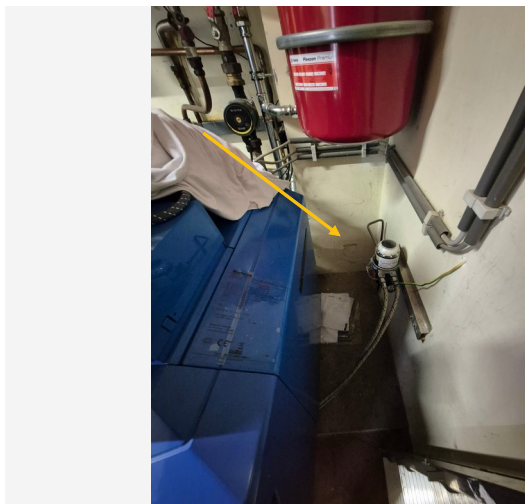
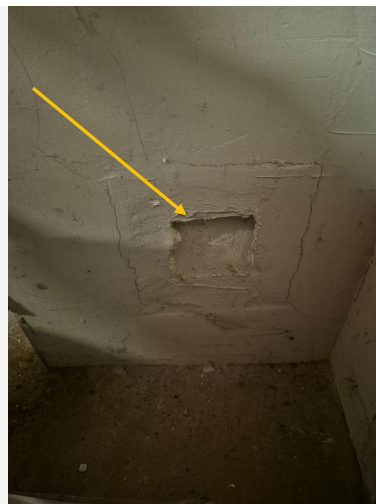
| Fiche 2: Roetluik uit asbestcement..... | 36 |

| Eindbeoordeling materiaalsrisico | Zeer laag materiaalsrisico en/of zeer lage kans op vezelvrijgave |
| Opmerking | De roetluik is mee geveerd en bepleisterd |

| Asbestsoort (vezeltype) | Crocidoliet aanwezig |
| Afschermingsgraad van het gehele materiaal | Niet stootvaste afscherming |
| Toestand van het materiaal | Onbeschadigd, niet verweerd |

| Beschrijving | Roetluik uit asbestcement |

Het asbestmateriaal valt onder de mijlpaal van 2040.

Zorgvuldig beheren

- Zorg voor een veilig beheer. Vermijd het beschadigen van het asbestmateriaal. Controleer de toestand jaarlijks op wijzigingen.

- Eenvoudige handelingen: mag via doe-het-zelf of door werknemer(s) met opleidingsattest eenvoudige handelingen  
Relatief eenvoudig op te nemen en in zijn geheel te verwijderen.

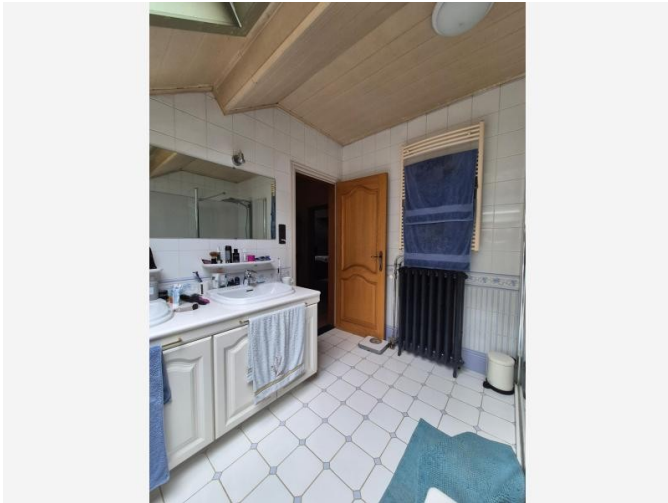
| Fiche 3: Tegellijm Faiencetegels..... | 40 |

Onderzoek heeft uitgewezen dat tegellijm die gebruikt is voor het aanbrengen van wandtegels in badkamers, keukens en toiletten, (in zeldzame gevallen ) asbesthoudend kunnen zijn.

Zodra deze toepassing zichtbaar wordt (bij een kapotte tegel of grondige renovatie ) ,is het aangewezen een monstername uit te voeren en te analyseren door een erkend labo , om asbest uit te sluiten.

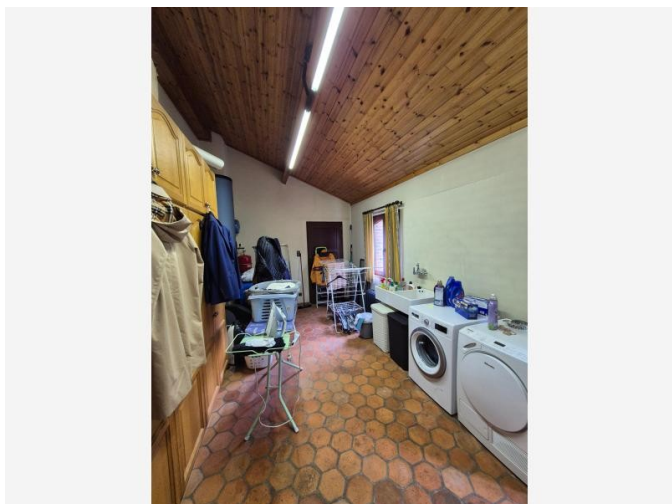
| Fiche 4: Plafonds uit niet asbestverdacht materiaal..... | 41 |

De plafonds zijn gemaakt van niet-asbestverdachte materialen (bijvoorbeeld laminaat, gyproc, hoten planchetten...), deze toepassingen zijn niet asbestverdacht. We hebben echter niet kunnen vaststellen of er mogelijk asbestverdachte of asbesthoudende materialen achter deze toepassingen aanwezig zijn. Bij renovatie of sloop is het aangeraden om een destructief onderzoek te laten uitvoeren van deze toepassingen.

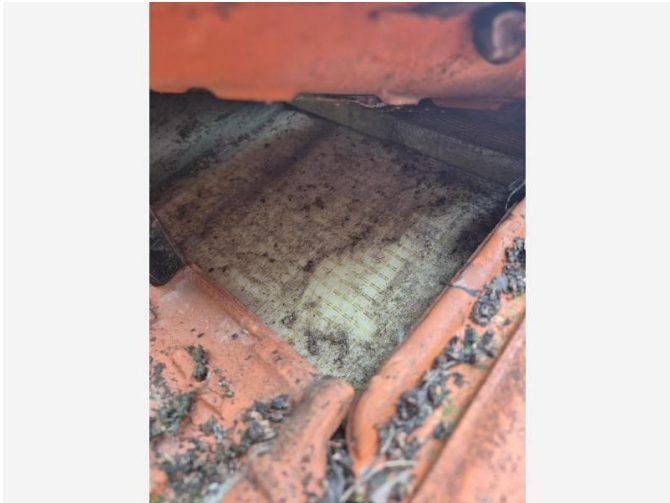
| Fiche 5: Onderdak van de woning is uit doek..... | 42 |

Tijdens het onderzoek en de controle van het onderdak hebben we vastgesteld dat het uit een niet-asbestverdacht doek/zeil bestaat.

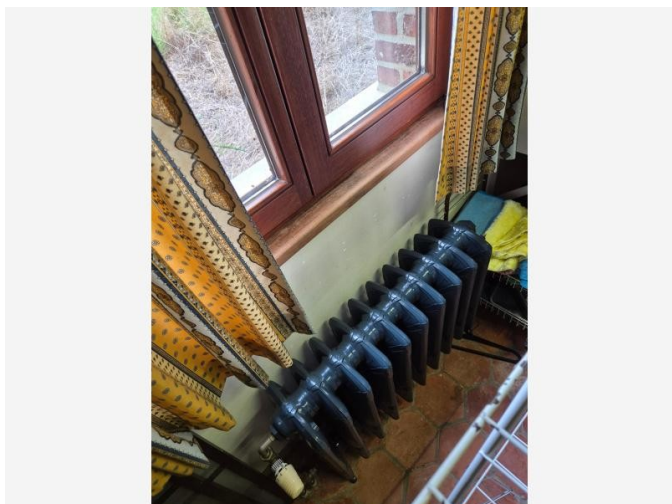
| Fiche 6: Dichtingen gietijzeren radiatoren..... | 43 |

Tijdens onze inspectie trokken de gietijzeren radiatoren onze aandacht. Deze radiatoren bevatten vaak pakkingen die mogelijk asbestverdacht of asbesthoudend zijn. Omdat wij geen destructieve methoden mogen toepassen, hebben we visueel aan de buitenzijde geen pakkingen kunnen vaststellen. Bij renovatie of sloop is een destructief onderzoek naar deze radiatoren echter noodzakelijk, aangezien de kans groot is dat ze asbesthoudende pakkingen bevatten.

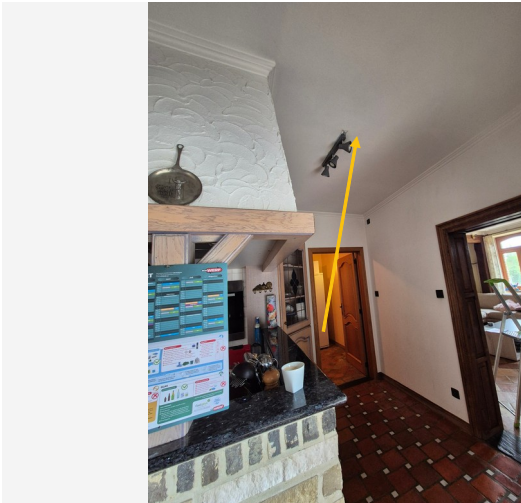
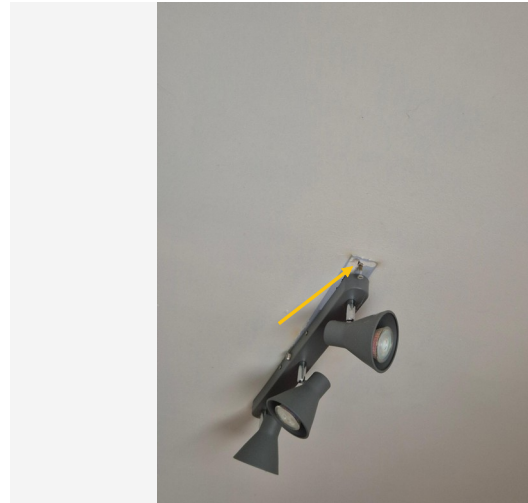
## Fiche 7: Pleisterwerk plafonds

Geen asbest

| # | Type | Referentie | Resultaat |
|---|---|---|---|
| 7.1 | Mengmonster | MM02 | Geen asbest |

| Opmerking | <p>Deze oppervlakte, volumes en gewichten zijn niet gemeten, maar geschat op basis van een benadering van het aanwezig pleisterwerk in alle plafonds ( de opgegeven hoeveelheden mogen niet gebruikt worden als maatstaf van heffing).</p> <p>De resterende plafonds zijn afgewerkt met gipsplaten , en vrij van asbest.</p> |

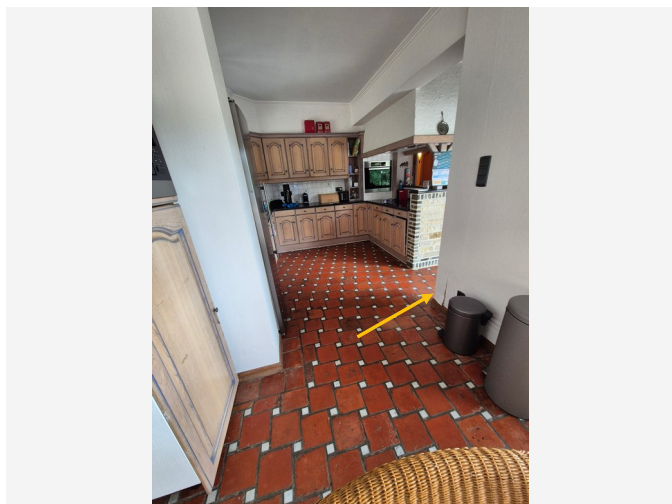
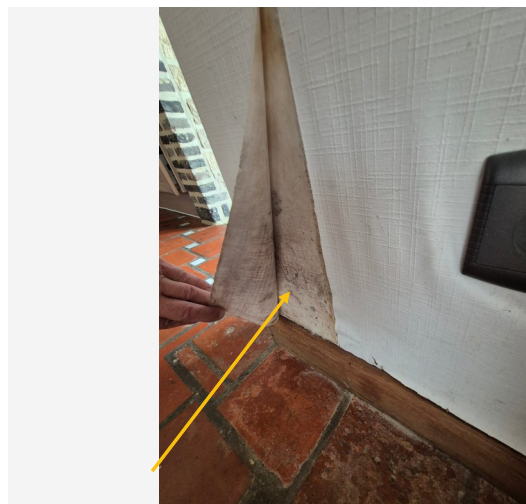
## Fiche 8: Pleisterwerk muren.

Geen asbest

| # | Type | Referentie | Resultaat |
|---|---|---|---|
| 8.1 | Mengmonster | MM01 | Geen asbest |

| Opmerking | <p>Deze oppervlakte, volumes en gewichten zijn niet gemeten, maar geschat op basis van een benadering van het aanwezig pleisterwerk in alle muren ( de opgegeven hoeveelheden mogen niet gebruikt worden als maatstaf van heffing).</p> <p>De rest van de muren zijn met gipsplaten afgewerkt en vrij van asbest.</p> |

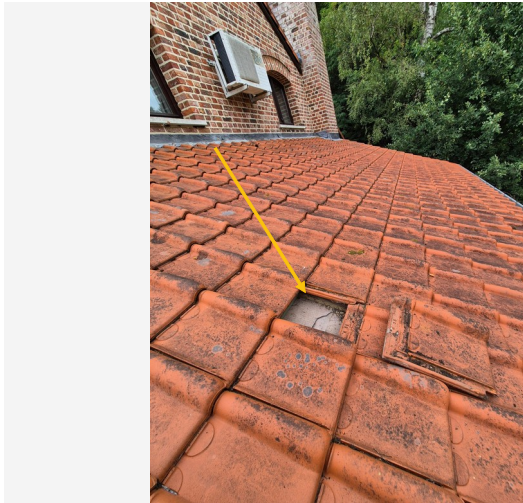
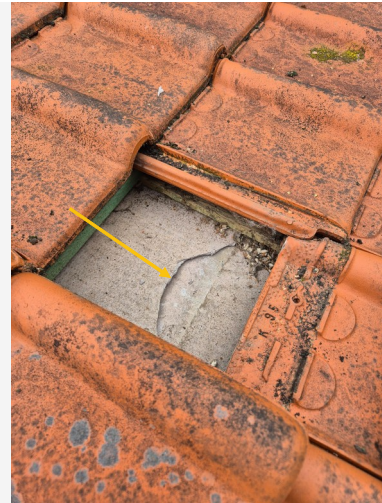
## Fiche 9: Onderdaken uit minuiseritplaten

Geen asbest

| # | Type | Referentie | Resultaat |
|---|---|---|---|
| 9.1 | Puntmonster | MM03 | Geen asbest |

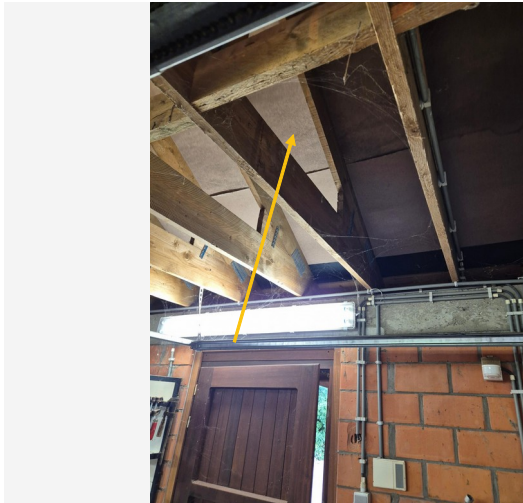
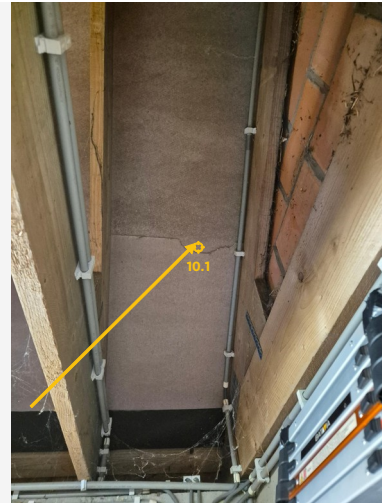
| Fiche 10: Onderdak garage uit minuiseritplaten..... | 51 |

Geen asbest

| # | Type | Referentie | Resultaat |
|---|---|---|---|
| 10.1 | Puntmonster | MM04 | Geen asbest |

| Beschrijving | Onderdak garage uit minuiseritplaten |
