# Asbestinventarisatattest

Staatsbaan 7, 3210 Lubbeek

Attestnummer : 20251209-000205.000

Uitgegeven op : 09.12.2025

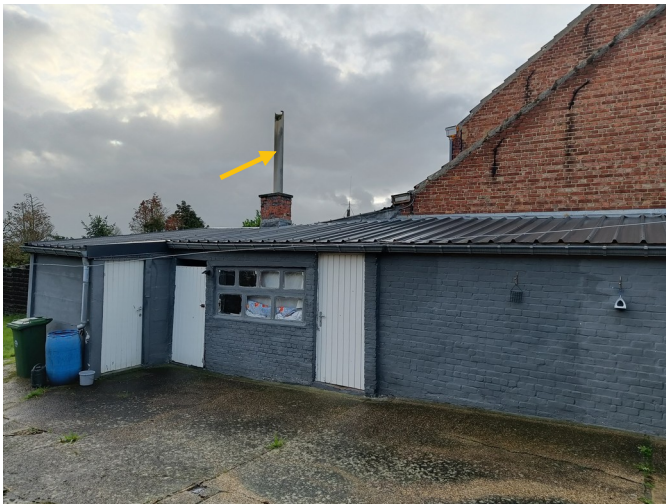
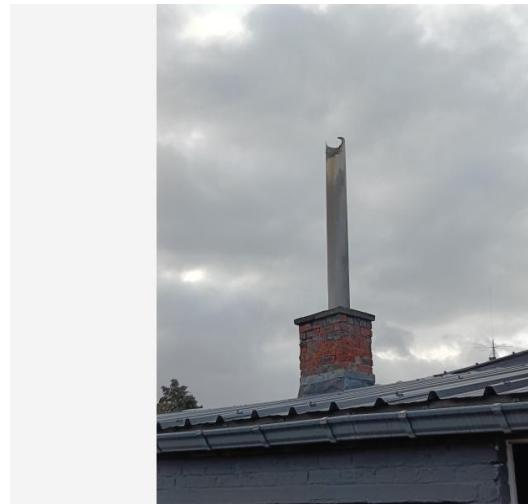
Het asbestmateriaal valt onder de mijlpaal van 2034.

Verwijderen

| Eindbeoordeling materiaalarisico | Verhoogd materiaalarisico en/of verhoogde kans op vezelvrijgave |

| Asbestsoort (vezeltype) | Crocidoliet aanwezig |
| Toestand van het materiaal | Matig beschadigd, matig verweerd |

| Beschrijving | Rookgasafvoerkanaal mazoutketel |
| Asbestmateriaal | Rookgaskanaal |

- Verwijder dit asbestmateriaal zo snel mogelijk. Volg de toestand goed op.
- Voer bijkomende staalname(s) uit.

- Eenvoudige handelingen: mag via doe-het-zelf of door werknemer(s) met opleidingsattest eenvoudige handelingen  
Voldoet aan de voorwaarden om als particulier/ werknemer met opleidingsattest eenvoudige handelingen te verwijderen.

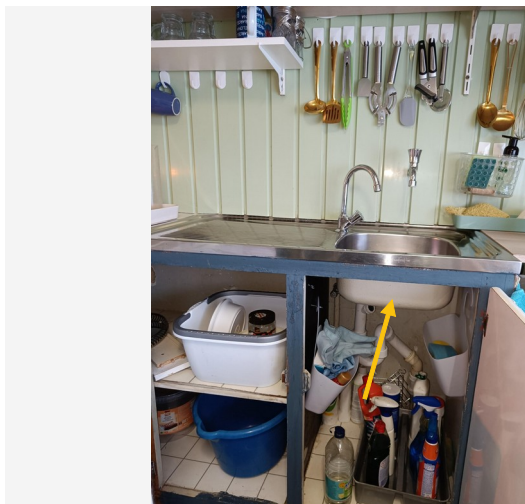
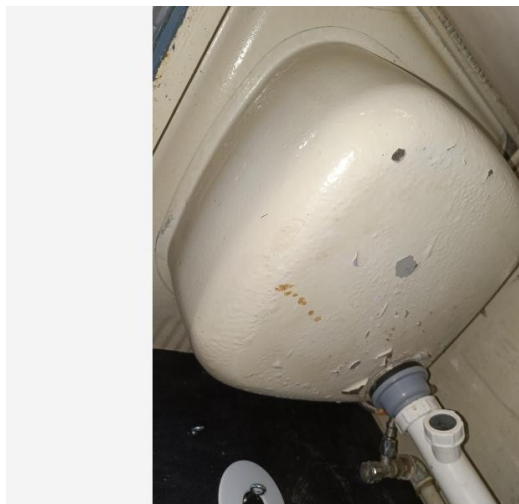
Het asbestmateriaal valt onder de mijlpaal van 2040.

Zorgvuldig beheren

| Eindbeoordeling materiaalrisico | Laag materiaalrisico en/of verlaagde kans op vezelvrijgave |

| Toestand van het materiaal | Licht beschadigd, licht verweerd. Intact calciumsilicaatmateriaal of categorie III 'gebondenheid' |

| Beschrijving | Coating spoelbak keuken |

- Zorg voor een veilig beheer. Vermijd het beschadigen van het asbestmateriaal. Controleer de toestand jaarlijks op wijzigingen.
- Voer bijkomende staalname(s) uit.

- Eenvoudige handelingen: mag via doe-het-zelf of door werknemer(s) met opleidingsattest eenvoudige handelingen  
Verwijder de spoelbak in zijn geheel.

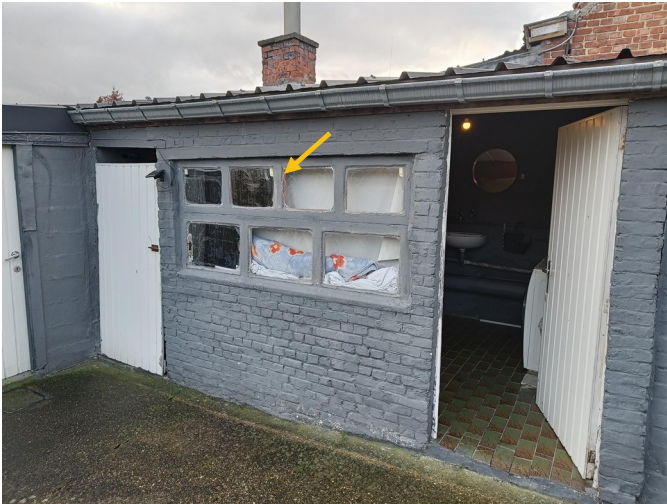
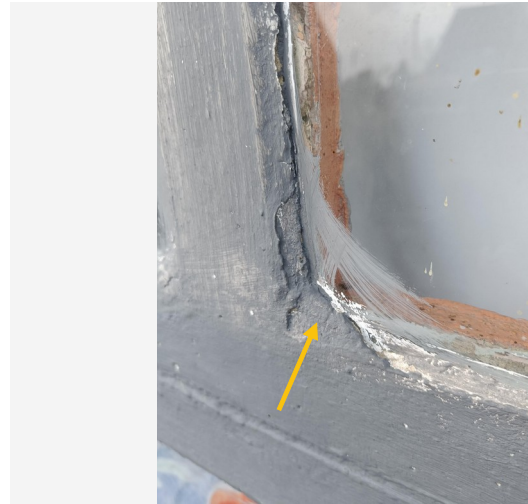
Het asbestmateriaal valt onder de mijlpaal van 2040.

Zorgvuldig beheren

| Eindbeoordeling materiaalisico | Zeer laag materiaalisico en/of zeer lage kans op vezelvrijgave |
| Opmerking | De asbesttoepassing is overschilderd. |

| Beschrijving | Stopverf ramen |

- Zorg voor een veilig beheer. Vermijd het beschadigen van het asbestmateriaal. Controleer de toestand jaarlijks op wijzigingen.
- Voer bijkomende staalname(s) uit.

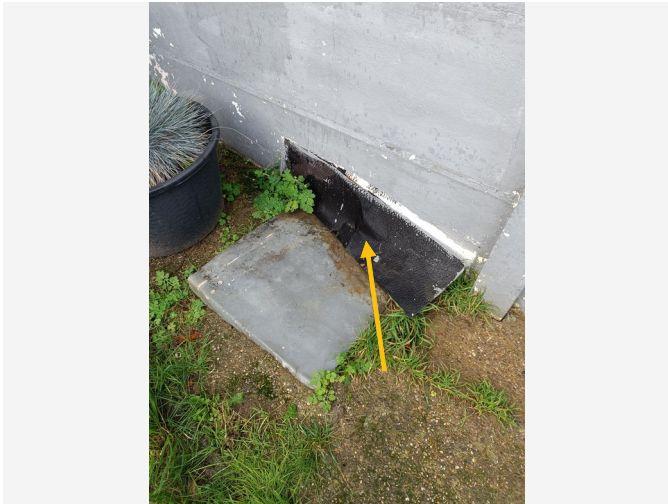
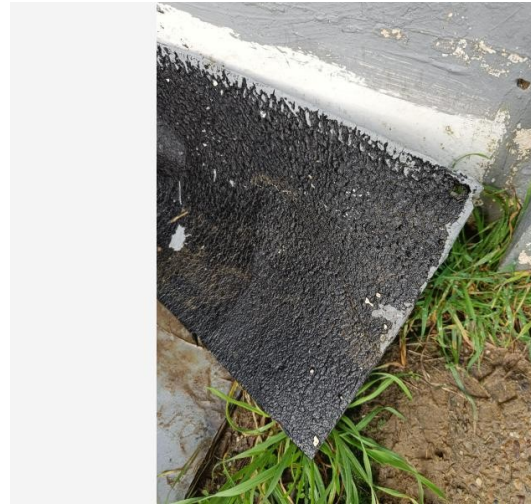
Het asbestmateriaal valt onder de mijlpaal van 2040.

Zorgvuldig beheren

| Eindbeoordeling materiaalarisico | Laag materiaalarisico en/of verlaagde kans op vezelvrijgave |

| Toestand van het materiaal | Licht beschadigd, licht verweerd. Intact calciumsilicaatmateriaal of categorie III 'gebondenheid' |

| Beschrijving | Bitumen lap |

- Zorg voor een veilig beheer. Vermijd het beschadigen van het asbestmateriaal. Controleer de toestand jaarlijks op wijzigingen.
- Voer bijkomende staalname(s) uit.

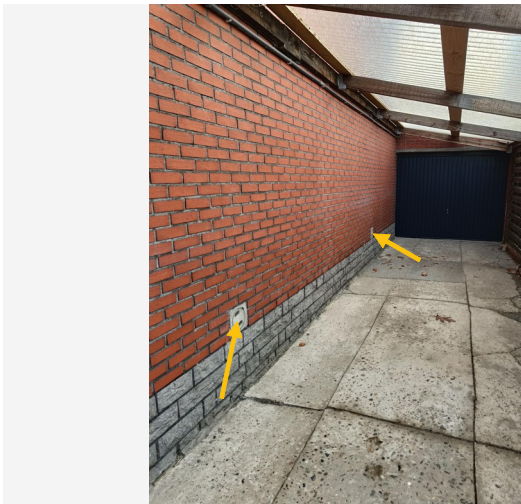
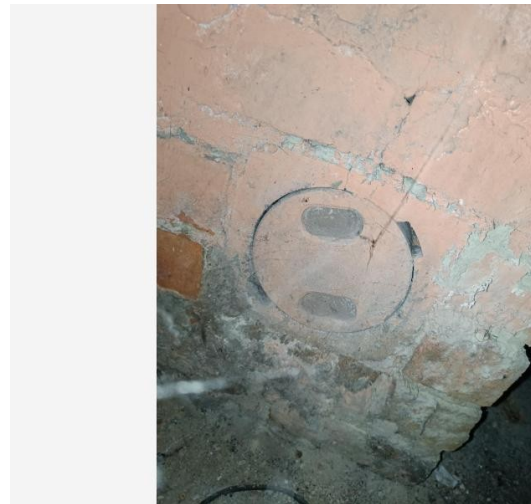
Het asbestmateriaal valt onder de mijlpaal van 2040.

Zorgvuldig beheren

- Zorg voor een veilig beheer. Vermijd het beschadigen van het asbestmateriaal. Controleer de toestand jaarlijks op wijzigingen.
- Voer bijkomende staalname(s) uit.

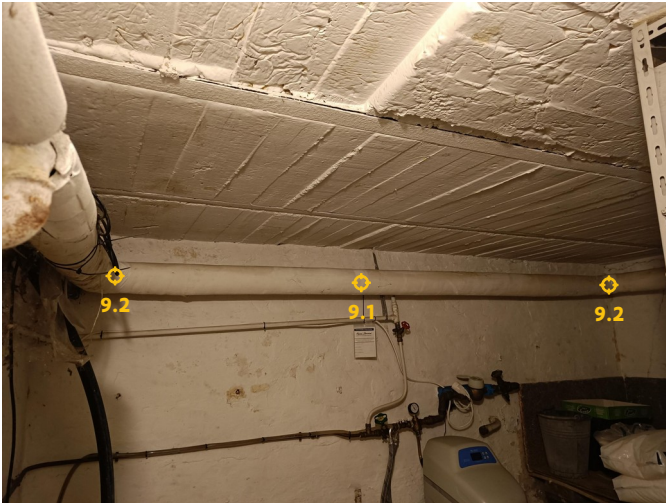
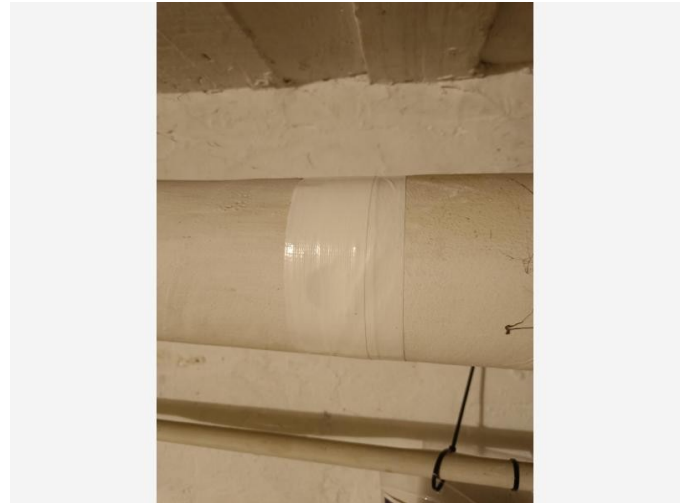
## Fiche 9: Leidingisolatie

Geen asbest

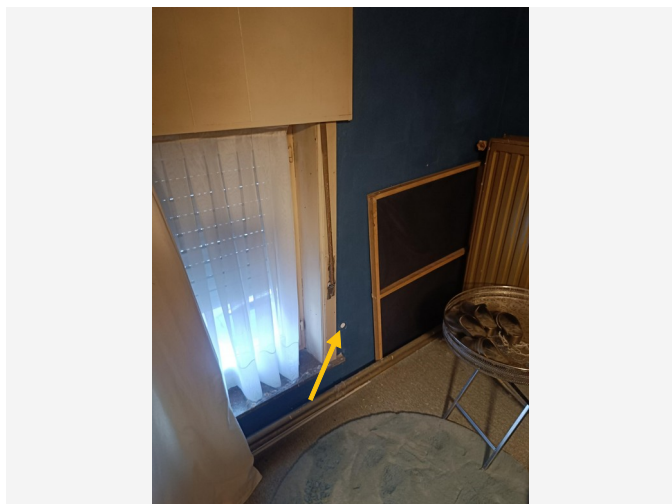
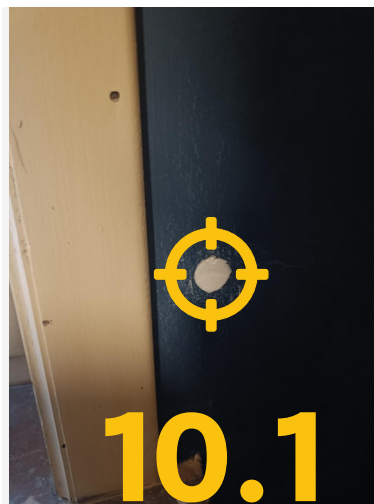
## Fiche 10: Pleisterwerk muren

Geen asbest

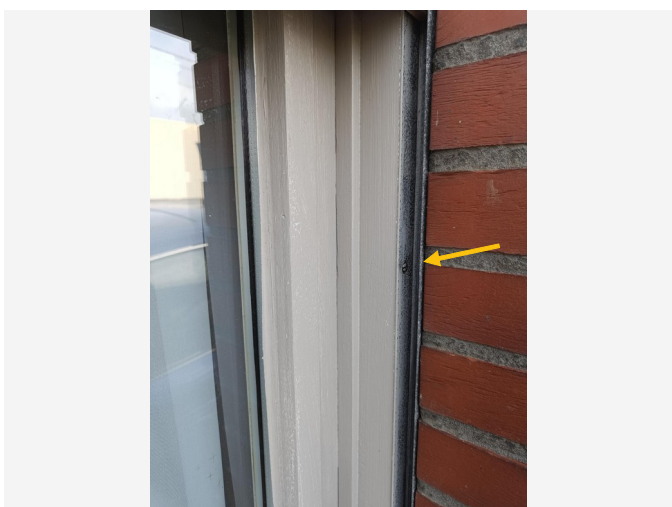
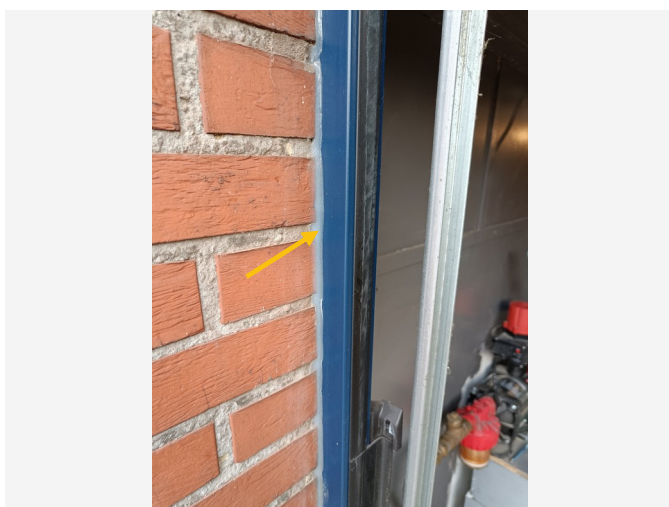
## Fiche 14: Afdichting buitenschrijnwerk

| Beschrijving | Notitie | Terug te vinden op plannen |
|---|---|---|
| Fiche 14: Afdichting buitenschrijnwerk | <p>Er is geen afdichtingsmateriaal aanwezig tussen de ramen/ buitendeuren en de gevel.</p> <p>De afdichting tussen de garagepoort en de gevel bestaat uit siliconen.</p> | - |
